แผนงานซ่อมแซมฟื้นฟูอาคารชลประทาน  
ที่ได้รับความเสียหายเนื่องจากอุทกภัย ปี พ.ศ.๒๕๕๖

กรมชลประทาน  
กระทรวงเกษตรและสหกรณ์

แบบสำรวจความเสียหายของโครงสร้างพื้นฐาน อาคาร สิ่งปลูกสร้าง  
แผนงานซ่อมแซมฟื้นฟูอาคารชลประทานที่ได้รับความเสียหายเนื่องจากอุทกภัยปี 2556

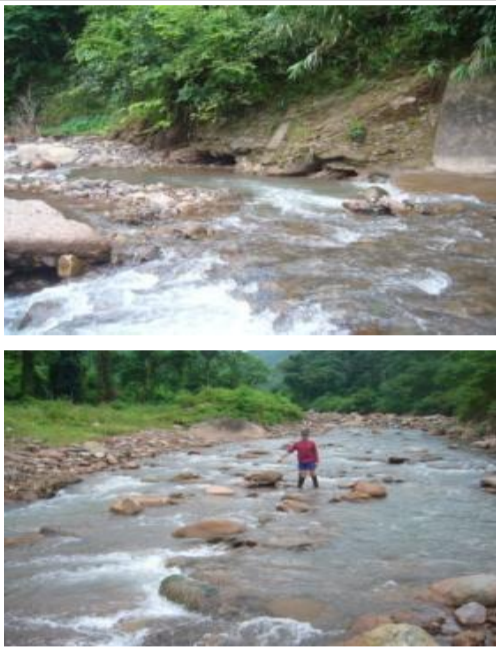
ลำดับ ความ สำคัญ	รายการโครงสร้างพื้นฐาน/ หน่วยงานรับผิดชอบ	ลักษณะความเสียหายที่ส่งผลกระทบต่อ ประสิทธิภาพการใช้ประโยชน์	ภาพประกอบ ความเสียหาย	จำนวน หน่วย	พิกัด-ระวาง	ระบุพื้นที่ตั้ง (ตำบล/อำเภอ/จังหวัด)	มูลค่าความเสียหาย เบื้องต้น (บาท)	รูปแบบแนวทางการฟื้นฟู (บูรณาการซ่อมแซม/ก่อสร้างใหม่/อื่นๆ)	ประมาณการวงเงิน งบประมาณ (บาท) เพื่อช่วยเหลือ ฟื้นฟู
<b>รวมทั้งสิ้น</b>							967,798,600		816,480,000
<b>สำนักชลประทานที่ 2</b>							1,250,000		1,250,000
<b>โครงการชลประทานบ้าน</b>							1,250,000		1,250,000
1	ซ่อมแซมฝายสบยอ	กระแสน้ำพัดพาตะกอนทราย เศษสวะ ท่อน ซุงและหินใหญ่ มาตกถมเต็มบริเวณด้านหน้า ฝาย ทำให้หินเรียงพื้นและลาดข้างทั้งด้าน เหนือน้ำและท้ายน้ำทั้งสองฝั่ง คอนกรีตพื้น ท้ายฝาย ได้รับความเสียหายและท่อส่งน้ำ (ท่อACขนาด0.40เมตร) ของอาคารไซฟ่อน ลวดล้าห้วยยอ ซึ่งส่งน้ำไปช่วยพื้นที่รับ ประโยชน์ฝั่งขวา ได้หลุดไปกับกระแสน้ำทำให้ ไม่สามารถส่งน้ำได้ (พื้นที่การเกษตรฝั่งขวา ประมาณ 40 ไร่)

1 แห่ง	47QOB 277-205 ระวาง 5247III ลำดับชุด C 7017	บ้านบ่อหลวง หมู่ 1 ตำบลบ่อเกลือใต้ อำเภอบ่อเกลือ จังหวัดน่าน	650,000	-ซ่อมแซมหินเรียงพื้นและลาดข้างทั้งด้าน เหนือน้ำและท้ายน้ำทั้งสองฝั่ง -ซ่อมแซมท่อ AC ขนาดØ0.40ม.ของอาคาร ไซฟ่อนลวดล้าห้วยยอ -ซ่อมแซมคอนกรีตตาดเขาทับหน้าหินใหญ่ บรรจุกล่องลวดตาข่าย อาคารฝาย -ขุดลอกตะกอนที่ตกถมบริเวณด้านหน้าฝาย	650,000

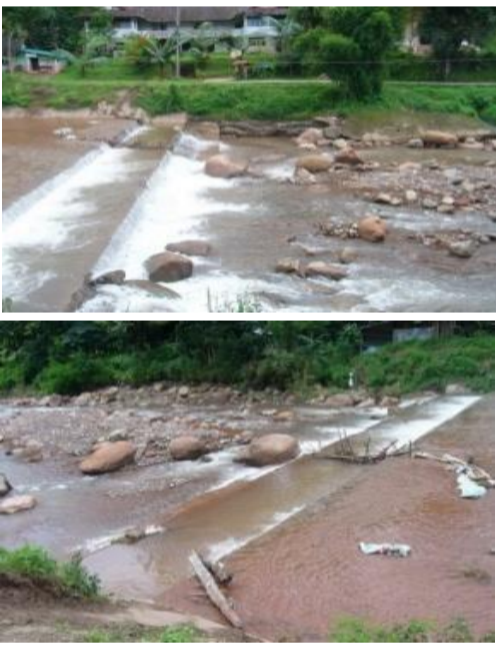
2	ซ่อมแซมฝายนาร่องหอย	กระแสน้ำได้พัดพาตะกอนทราย และหินใหญ่ มาตกถมบริเวณด้านหน้าและท้ายฝาย หิน เรียงพื้นและลาดข้างทั้งด้านเหนือน้ำและท้าย น้ำทั้งสองฝั่งถูกกระแสน้ำกัดเซาะได้รับความ เสียหาย โดยก้อนหินขนาดใหญ่ที่ไหลมาตาม ลำน้ำได้ตกกระแทกกับพื้นฝาย ทำให้พื้นหิน ก่อด้านท้ายฝายได้รับความเสียหาย ตลอด แนวสันฝาย ระยะประมาณ ๓๐.๐๐ เมตร ความยาว ตามลำน้ำประมาณ ๖.๐๐ เมตร ซึ่งบางจุดเป็นหลุมขนาดความกว้าง 1.00 เมตร ลึก 1.50 - 2.00 เมตร

1 แห่ง	47QOB 269-184 ระวาง 5247III ลำดับชุด C 7017	บ้านบ่อหลวง หมู่ 1 ตำบลบ่อเกลือใต้ อำเภอบ่อเกลือ จังหวัดน่าน	600,000	-ซ่อมแซมหินเรียงพื้นและลาดข้างทั้งด้าน เหนือน้ำและท้ายน้ำทั้งสองฝั่ง -ซ่อมแซมหินก่อด้านท้ายฝาย -ขุดลอกตะกอนที่ตกถมบริเวณด้านหน้าฝาย	600,000

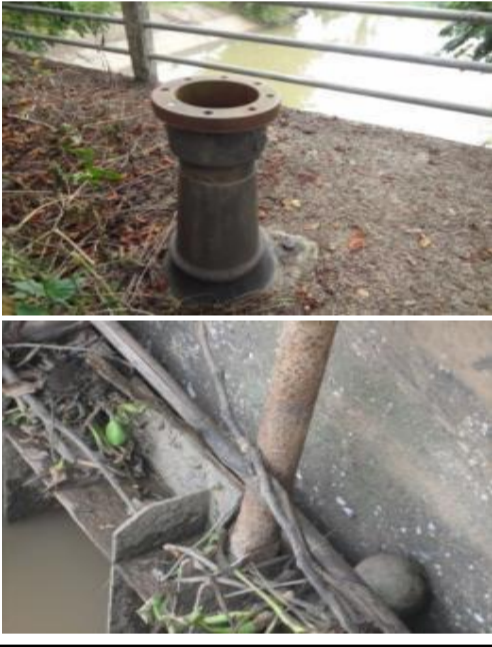
ลำดับ ความ สำคัญ	รายการโครงสร้างพื้นฐาน/ หน่วยงานรับผิดชอบ	ลักษณะความเสียหายที่ส่งผลกระทบต่อ ประสิทธิภาพการใช้ประโยชน์	ภาพประกอบ ความเสียหาย	จำนวน หน่วย	พิกัด-ระวาง	ระบุพื้นที่ตั้ง (ตำบล/อำเภอ/จังหวัด)	มูลค่าความเสียหาย เบื้องต้น (บาท)	รูปแบบแนวทางการฟื้นฟู (บูรณาการซ่อมแซม/ก่อสร้างใหม่/อื่นๆ)	ประมาณการวงเงิน งบประมาณ (บาท) เพื่อช่วยเหลือ ฟื้นฟู
8	ซ่อมแซมท่อระบายน้ำคลองคอย	ท่อระบายน้ำและอาคารป้องกันตลิ่งด้าน เหนือและท้ายน้ำ ถูกกระแสน้ำกัดเซาะ ได้รับความเสียหาย	 	1 แห่ง	1892980 N 613458 E ระวาง 5043 III	ตำบลศรีภิรมย์ อำเภอพรหมพิราม จังหวัดพิษณุโลก	1,000,000	ซ่อมแซมเครื่องยกบานระบาย เปลี่ยนเพลลา เครื่องยก เปลี่ยนกรอบบานระบาย เปลี่ยน บานระบาย และซ่อมแซมอาคารป้องกันตลิ่ง ทั้งด้านหน้าและด้านท้ายท่อระบายน้ำ กิจกรรมประกอบไปด้วย ดินถมบดอัดแน่น, งานหินเรียง และงานประกอบอื่น ๆ	1,000,000
9	ซ่อมแซมเครื่องยกบานระบายท่อระบายน้ำคลองอ้ายแล้	ท่อระบายน้ำถูกกระแสน้ำกัดเซาะ ปริมาณน้ำ หลากจำนวนมากทำให้เครื่องยกบานระบาย ได้รับความเสียหาย

1 แห่ง	1880452 N 614509 E ระวาง 5043 III	ตำบลวังวน อำเภอพรหมพิราม จังหวัดพิษณุโลก	650,000	ซ่อมแซมเครื่องยกบานระบาย เปลี่ยนเครื่อง ยกพร้อมเพลลา เปลี่ยนกรอบบานระบาย เปลี่ยนบานระบาย และงานประกอบอื่น ๆ	650,000

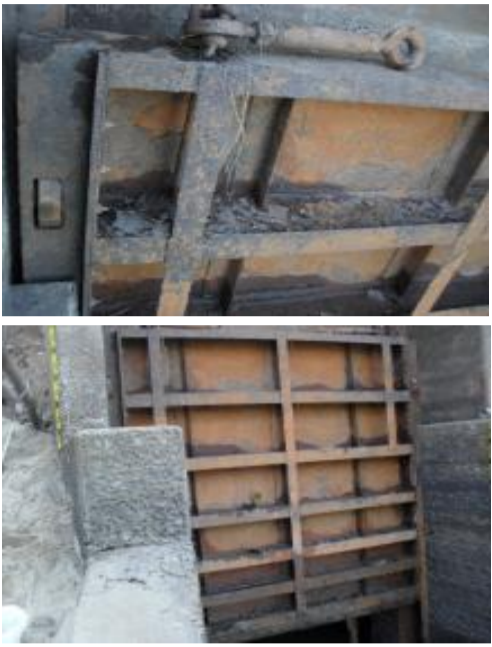
ลำดับ ความ สำคัญ	รายการโครงสร้างพื้นฐาน/ หน่วยงานรับผิดชอบ	ลักษณะความเสียหายที่ส่งผลกระทบต่อ ประสิทธิภาพการใช้ประโยชน์	ภาพประกอบ ความเสียหาย	จำนวน หน่วย	พิกัด-ระวาง	ระบุพื้นที่ตั้ง (ตำบล/อำเภอ/จังหวัด)	มูลค่าความเสียหาย เบื้องต้น (บาท)	รูปแบบแนวทางการฟื้นฟู (บูรณาการซ่อมแซม/ก่อสร้างใหม่/อื่นๆ)	ประมาณการวงเงิน งบประมาณ (บาท) เพื่อช่วยเหลือ ฟื้นฟู
7	ซ่อมแซมเครื่องกั้นบานระบายน้ำ ทรบ.บ้านหนองหญ้า	- J-seal ยางฉีกขาดไม่สามารถกักเก็บน้ำได้ - บานระบายน้ำชำรุดเสียหาย

1 แห่ง	639238 E 1839256 N ระวาง 5042-II	ตำบลวังน้ำคู้ อำเภอเมือง จังหวัดพิษณุโลก	400,000	- ซ่อมเปลี่ยน J-seal ยาง บานระบายน้ำ เพื่อป้องกันน้ำรั่วออก - ซ่อมบานระบายน้ำ	400,000
8	ซ่อมแซมเครื่องกั้นบานระบายน้ำ ปตร.โดสะแก	- J-seal ยางฉีกขาดไม่สามารถกักเก็บน้ำได้

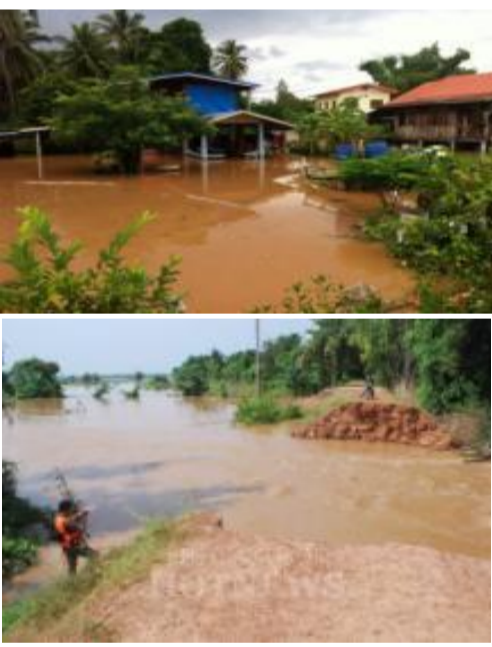
1 แห่ง	639250 E 1829519 N ระวาง 5042-II	ตำบลบางกระทุ่ม อำเภอบางกระทุ่ม จังหวัดพิษณุโลก	300,000	- ซ่อมเปลี่ยน J-seal ยาง บานระบายน้ำ เพื่อป้องกันน้ำรั่วออก	300,000
9	ซ่อมแซมคันกั้นน้ำวังพิบูล	คันกั้นน้ำถูกกระแสน้ำจากแม่น้ำวังทองไหล หลากกัดเซาะทรุดตัวพังทลายความยาว ประมาณ 1,000 เมตร

1 สาย	641654 E 1851481 N ระวาง 5042-II	ตำบลวังพิบูล อำเภอวังทอง จังหวัดพิษณุโลก	5,000,000	- ซ่อมแซมคันดินโดยการถมดินบดอัดแน่น ความยาวประมาณ 1,000 เมตร	5,000,000

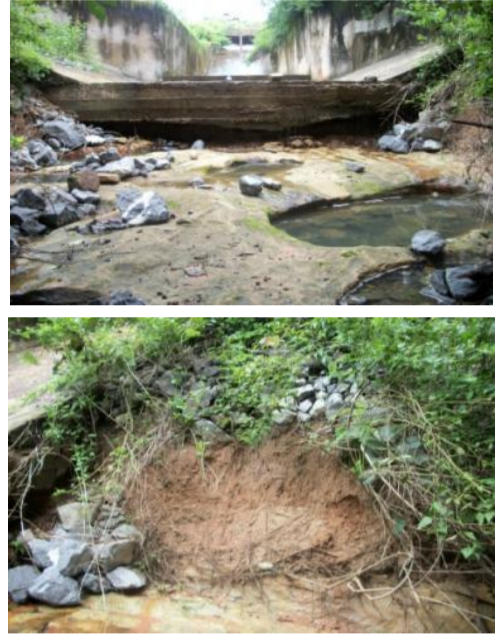
ลำดับ ความ สำคัญ	รายการโครงสร้างพื้นฐาน/ หน่วยงานรับผิดชอบ	ลักษณะความเสียหายที่ส่งผลต่อ ประสิทธิภาพการใช้ประโยชน์	ภาพประกอบ ความเสียหาย	จำนวน หน่วย	พิกัด-ระวาง	ระบุพื้นที่ตั้ง (ตำบล/อำเภอ/จังหวัด)	มูลค่าความเสียหาย เบื้องต้น (บาท)	รูปแบบแนวทางการฟื้นฟู (บูรณาการซ่อมแซม/ก่อสร้างใหม่/อื่นๆ)	ประมาณการวงเงิน งบประมาณ (บาท) เพื่อช่วยเหลือ ฟื้นฟู
สำนักชลประทานที่ 5							980,000		980,000
โครงการชลประทานสกลนคร							980,000		980,000
1	ทางระบายน้ำล้นอ่างเก็บน้ำห้วยทราย	กระแสน้ำได้ไหลล้นจนกัดเซาะอาคารระบายน้ำล้นจนได้รับความเสียหาย

1 แห่ง	E 427149 N 1875518 ระวาง 5842 I	ตำบลเหล่าโพนค้อ อำเภอโคกศรีสุพรรณ จังหวัดสกลนคร	380,000	- ซ่อมแซมอาคารระบายน้ำล้น ที่เสียหาย ประกอบด้วย ดินถมบดอัดแน่น และงานหินเรียง	380,000
2	ซ่อมแซมท่อลอดถนน คลองส่งน้ำห้วยปลาหาง สายRMC และ 1 R-RMC	ไม่สามารถระบายน้ำที่เอ่อท่วมได้สะดวกทำให้พื้นที่นาข้าวของราษฎรได้รับความเสียหาย

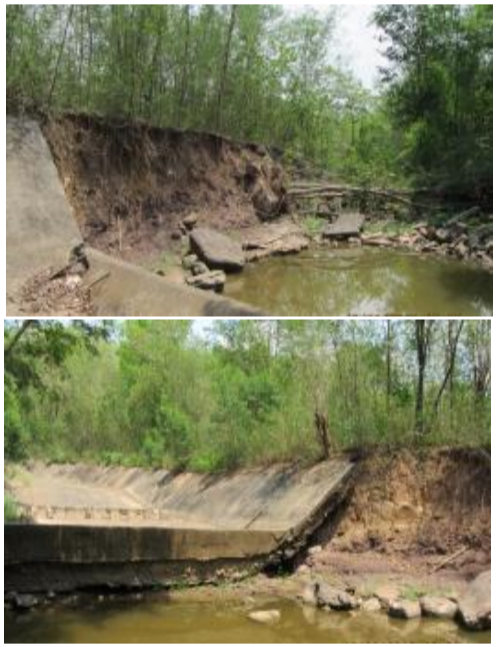
1 แห่ง	1795500 N 768900 E ระวาง 5341 III	ตำบลนางแดด อำเภอหนองบัวแดง จังหวัดชัยภูมิ	3,500,000	บูรณะซ่อมแซมทำนบดินพื้นและกำแพงข้างราง CHUTE คีย์คสล.และหินเรียงด้านท้ายอาคารสะพานน้ำล้นให้สามารถใช้งานได้	3,200,000
5	ซ่อมแซมอาคารระบายน้ำล้น(SPILLWAY) อ่างเก็บน้ำบ้านโนนเหมา (อันเนื่องมาจากพระราชดำริ) โครงการชลประทานชัยภูมิ	พื้นราง CHUTE-กำแพงข้างและคีย์ คสล. รวมทั้งหินเรียงด้านท้ายอาคารถูกน้ำกัดเซาะจนไม่สามารถใช้งานได้

1 แห่ง	1792300 N 79400 E ระวาง 5341 III	ตำบลนางแดด อำเภอหนองบัวแดง จังหวัดชัยภูมิ	3,200,000	บูรณะซ่อมแซมพื้นคอนกรีตเสริมเหล็กและกำแพงข้างคีย์คสล.และหินเรียงด้านท้ายอาคารระบายน้ำล้น (SPILLWAY)	3,200,000

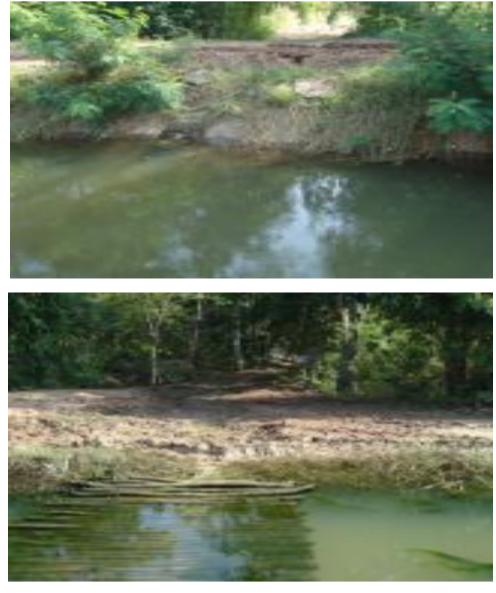
1 สาย	1685514N 0232122E ระวาง5539III	ตำบลในเมือง ตำบลท่าหลวง อำเภอยี่งอ จังหวัดนครราชสีมา	500,000	ขุดรื้อดินที่พังทะลาย (ระดับตลิ่งสูงจากระดับ ท้องคลอง เฉลี่ย 6.00 ม.)และถมปรับสภาพ พนังให้มีสภาพเดิม	500,000
2	ซ่อมแซมคลองซอย 3ซ้าย และอาคารประกอบ กม. 6+500-8+000	ผิวจราจรดินลูกรังเสียหาย กม.6+500-8+000 ระยะทาง 1,500 ม. พร้อมทั้งซ่อมแซม คอนกรีตคานคลองเป็นช่วงๆ ประมาณ 100 . ม และอาคารประกอบ จำนวน 1 แห่ง

1 สาย	1698945 N 0239685 E ระวาง 5539 IV	ตำบลดงใหญ่ อำเภอยี่งอ จังหวัดนครราชสีมา	1,000,000	ซ่อมผิวจราจรด้วยการถมบดอัดแน่นดินลูกรัง ซ่อมคอนกรีตคานโดยรื้อคอนกรีตเดิมออก บดอัดแน่นดิน แล้วตาดคอนกรีต	1,000,000

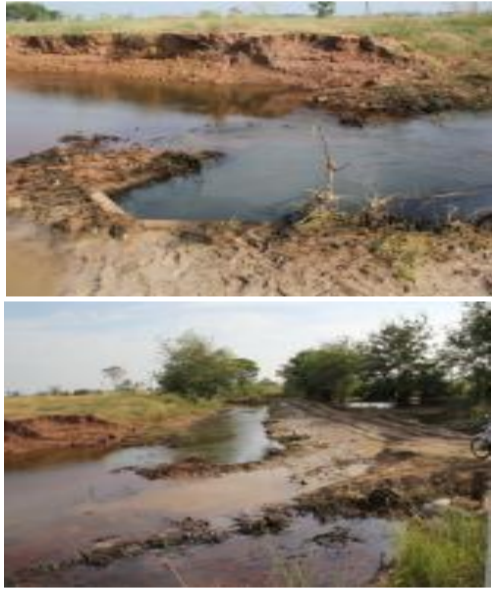
1 สาย	1700581 N 245856 E ระวาง 5539 IV	ตำบลคงใหญ่ อำเภอพิมาย จังหวัดนครราชสีมา	600,000	ซ่อมผิวจราจรด้วยการถมบดอัดแน่น และรื้อคอนกรีตเดิมออกถมบดอัดแน่น แล้วลาดคอนกรีตให้มีสภาพเหมือนเดิม	600,000
5	ซ่อมแซมคลอง LMC และอาคารประกอบสถานีสูบน้ำบ้าน สัมฤทธิ์ กม.7+550	คันคลองขาด และท่อลอดพังเสียหาย จำนวน 1 แห่ง

1 แห่ง	1687173 N 0223501 E ระวาง 5539 III	ตำบลกระเบื้องใหญ่ อำเภอพิมาย จังหวัดนครราชสีมา	2,000,000	ซ่อมแซมอาคารที่เสียหาย ถมบดอัดแน่นดินและลูกรังคันคลองให้กลับมาใช้งานได้	2,000,000

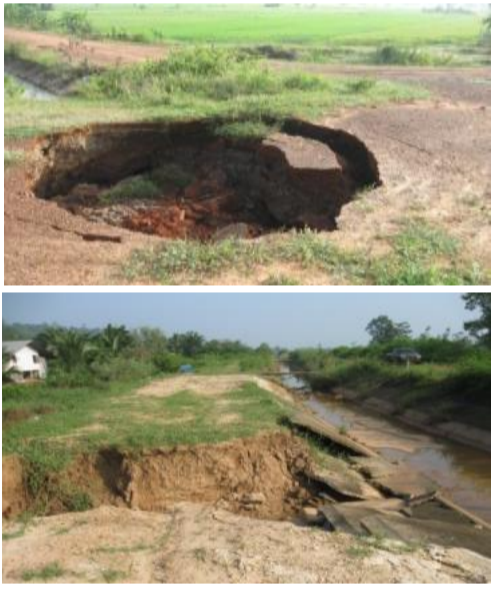
1 สาย		ตำบลโคกกระชาย อำเภอครบุรี จังหวัดนครราชสีมา	9,900,000	ถมดินซ่อมแซมคอนกรีตตาดถนนคันคลอง และผิวจราจรให้สามารถใช้งานส่งน้ำได้	9,900,000
2	ซ่อมแซมคันคลองพร้อมตาดคอนกรีต LMC เขื่อนลำแะ กม. 0+000-16+510 เป็นช่วงๆ	บริเวณที่ได้รับความเสียหาย คันดินยุบตัวแผง คอนกรีตหลุดตัวแตกร้าว ถนนคันคลองถูกน้ำ กัดเซาะเสียหาย

1 สาย		ตำบลโคกกระชาย อำเภอครบุรี จังหวัดนครราชสีมา	5,670,000	ถมดินซ่อมแซมคอนกรีตตาด ถนนคันคลอง และผิวจราจรให้สามารถใช้งานส่งน้ำได้	5,670,000

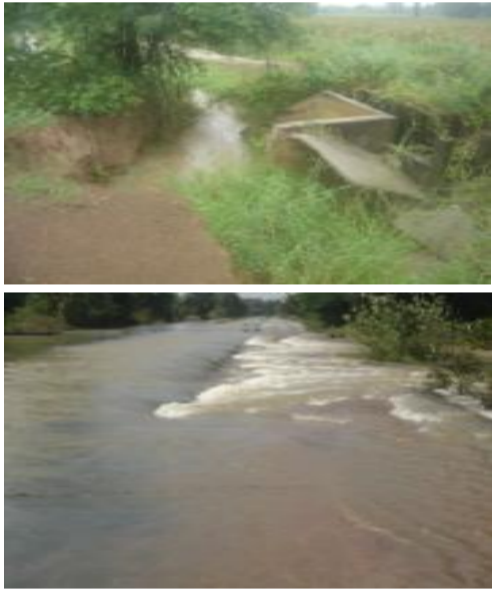
1 สาย		ตำบลโคกกระชาย อำเภอครบุรี จังหวัดนครราชสีมา	800,000	1. ซ่อมแซมถนนคันคลองเพื่อให้สามารถ สัญจรได้ 2. ซ่อมแซมแผงคอนกรีตตาดคลองเพื่อ สามารถส่งน้ำได้	800,000
8	ซ่อมแซมคลองส่งน้ำสายขอย RMC เชื้อนลำชะะ	น้ำในลำมูลไหลล้นตลิ่งกัดเซาะถนนอาคาร ชลประทานและคอนกรีตตาดคลองส่งน้ำ ได้รับความเสียหาย

4 สาย		ตำบลท่าเยี่ยมม.6,9 ตำบลละลมใหม่พัฒนา ม.6,12 ตำบลท่าอ่าง ม.1 อำเภอโชคชัย จังหวัดนครราชสีมา	4,130,000	ซ่อมแซมคอนกรีตตาดอาคารและถนนคัน คลองให้สามารถใช้งานได้	4,130,000

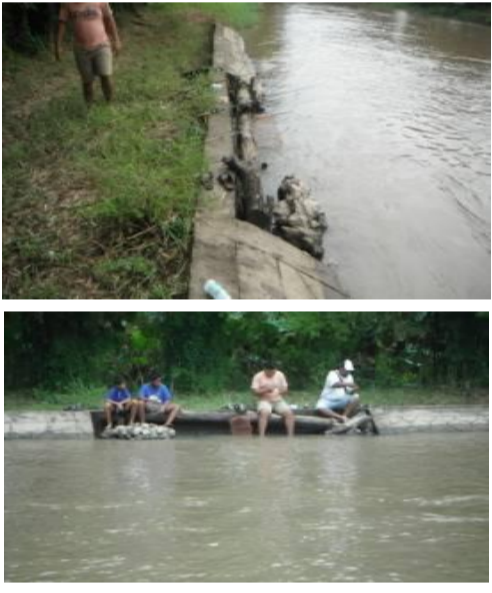
1 แห่ง	48 PSB 1658600 N 183300 E ระวาง 5438 IV	ตำบลปรุใหญ่ อำเภอเมือง จังหวัดนครราชสีมา	3,500,000	ซ่อมแซมอาคาร Transition ด้านซ้าย,ขวา ความยาวประมาณ 50 เมตร และพื้นที่เป็น โพรงลึก โดยดินถมบดอัดแน่นและหินก่อ	3,000,000
5	ซ่อมแซมด้านหน้า-ท้าย ปตร.มะขามเต่า	Transition ด้านซ้าย,ขวา ด้านเหนือน้ำและ ท้ายน้ำ ถูกน้ำกัดเซาะจนได้รับความเสียหาย เป็นจำนวนมาก

1 แห่ง	48 PSB 177990 N 1657021 E	ตำบลบ้านใหม่ อำเภอเมือง จังหวัดนครราชสีมา	1,500,000	ซ่อมแซมอาคาร Transition ด้านซ้าย,ขวา และพื้นที่เป็นโพรง โดยดินถมบดอัดแน่นและ หินก่อ	1,000,000

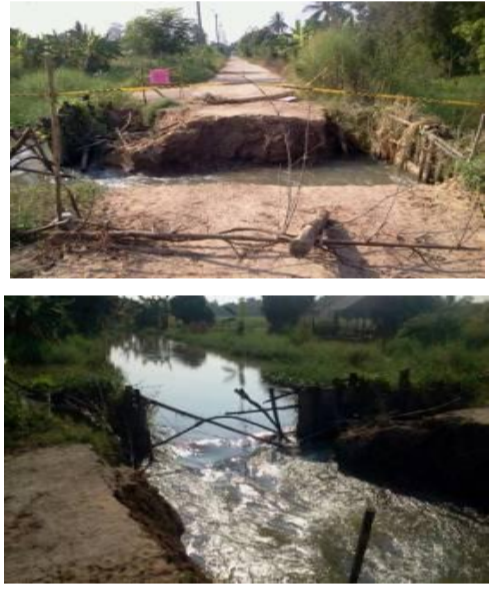
1 แห่ง	48 PSB 1661742 N 202539 E	ตำบลพระพุทธ อำเภอเฉลิมพระเกียรติ จังหวัดนครราชสีมา	1,800,000	ซ่อมแซมอาคาร Transition ด้านซ้าย,ขวา และพื้นที่เป็นโพรง โดยดินถมบดอัดแน่นและ หินก่อ	1,500,000
8	ซ่อมแซมท่อลอดถนน ทางเข้าห้วยงาน ปตร.โคกแฝก	ท่อลอดถนนในลำบริบูรณ์ถูกกระแสน้ำกัด เซาะทำให้น้ำไหลเข้าท่วมไม่สามารถสัญจรได้

1 แห่ง	47 PRS 1654800 N 818400 E	ตำบลพุดซา อำเภอเมือง จังหวัดนครราชสีมา	1,200,000	ซ่อมแซมท่อลอดถนนให้สามารถสัญจรและ ป้องกันการกัดเซาะตลิ่ง	700,000

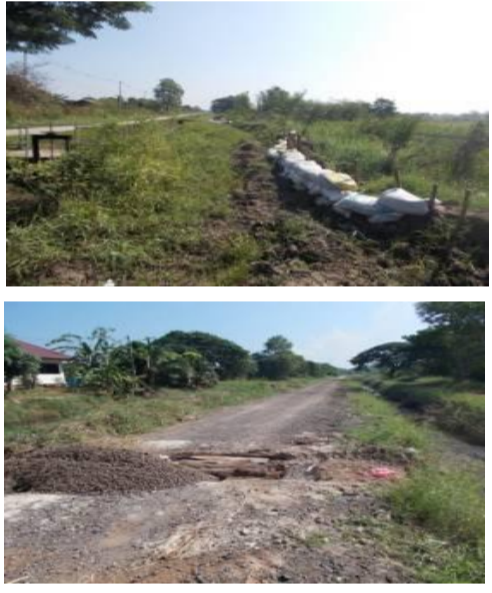
1 สาย	48 P 166093 N 182122 E	ตำบลหมื่นไวย อำเภอเมือง จังหวัดนครราชสีมา	9,800,000	ซ่อมแซมคันดินด้วยดินถมบดอัดแน่นทั้ง 2 ฝั่ง เป็นช่วงๆ ยาวประมาณ 4,000 เมตร พร้อมลูกรังบดอัดแน่น	4,900,000
11	ซ่อมแซมคันคลอง 2L-RMC ปตร.โพธิ์เตี้ย	คันคลองถูกกระแสน้ำกัดเซาะได้รับความเสียหายเนื่องจากระดับคันดินต่ำและชำรุดเป็นช่วงๆ

1 สาย	48 P 1662468 N 184153 E	ตำบลปรุใหญ่ อำเภอเมือง จังหวัดนครราชสีมา	2,200,000	ซ่อมแซมคันคลองด้วยดินถมบดอัดแน่น เป็นช่วงๆ ยาวประมาณ 4,000 เมตร พร้อมลูกรังบดอัดแน่น	1,150,000

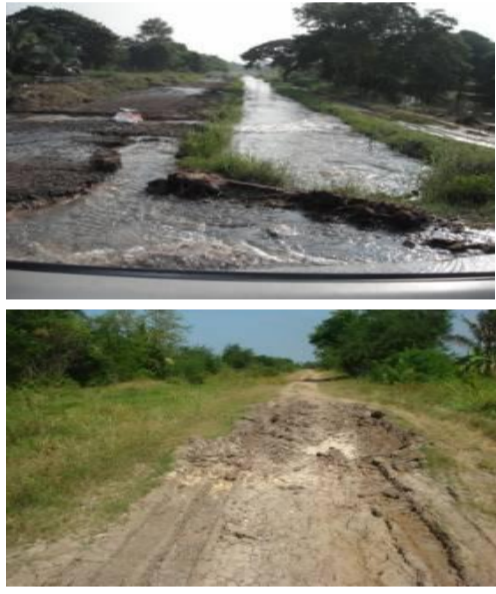
1 แห่ง	48 P 1662093 N 188192 E	ตำบลปรุใหญ่ อำเภอเมือง จังหวัดนครราชสีมา	8,500,000	ขุดลอกในร่องระบายน้ำข้างคลอง RMC ปตร.โพธิ์เตี้ย และซ่อมอาคารในร่องระบายน้ำ ให้สามารถระบายน้ำได้อย่างมีประสิทธิภาพ	4,550,000
14	ซ่อมแซมคันคลอง LMC ปตร.จอหอ	คันคลองถูกกระแสน้ำกัดเซาะได้รับความ เสียหายเนื่องจากกระตักคันดินต่ำและชำรุด เป็นช่วงๆ

2 แห่ง	48 P 1664502 N 201235 E	ตำบลจอหอ อำเภอเมือง จังหวัดนครราชสีมา	1,500,000	ซ่อมแซมคันคลองด้วยดินถมบดอัดแน่นเป็น ช่วงๆ ยาวประมาณ 1,500 เมตรพร้อมผิว ดินลูกรังบดอัดแน่น	1,200,000

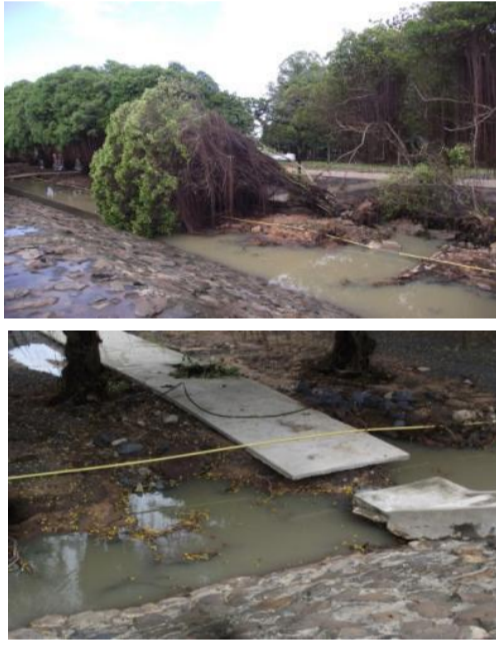
1 แห่ง	388060 E 1652664 N ระวาง 5738 I	ตำบลเกาะแก้ว อำเภอสำโรงทาบ จังหวัดสุรินทร์	3,000,000	- ซ่อมแซมสะพานข้ามฝาย ตามแบบมาตรฐาน และซ่อมแซมทางระบายน้ำล้นบางส่วน ให้สามารถใช้งานได้ตามปกติ	4,000,000
3	ซ่อมแซมคันท่ายทางระบายน้ำล้นอุกฉิม อ่างเก็บน้ำห้วยเสนง	คันท่ายทางระบายน้ำล้นอุกฉิมถูกกระแสน้ำหลากกัดเซาะ ได้รับความเสียหาย ถนนคอนกรีตเสริมเหล็กคันท่ายได้รับความเสียหาย

1 แห่ง	338100 E 1639800 N ระวาง 5638 I	ตำบลเจนีง อำเภอเมือง จังหวัดสุรินทร์	5,000,000	- ซ่อมแซมคอนกรีตเสริมเหล็กคันท่ายทางระบายน้ำล้นอุกฉิมให้อยู่ในสภาพดี ไม่เป็นอุปสรรคในการระบายน้ำ	5,000,000

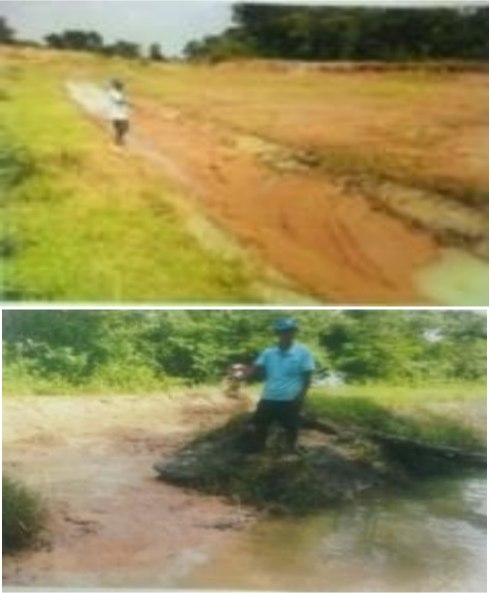
1 สาย	413600 E 1611197 N 5839II	บ้านโคกตาล หมู่ 1 ตำบลโคกตาล อำเภอภูสิงห์ จังหวัดศรีสะเกษ	3,150,000	ซ่อมแซมคันคลองส่งน้ำดินถมอัดแน่นและคลองส่งน้ำตาดคอนกรีตพร้อมขุดลอกตะกอน	3,150,000
17	งานซ่อมแซมคอนกรีตตาดคอนกรีต 1L-LMC ช่วง กม.13+700 ถึง กม.14+700 อ่างฯห้วยศาลา	เนื่องจากคลองส่งน้ำตาดคอนกรีตเกิดการพังเสียหาย เนื่องจากอุทกภัย มีตะกอนตกถมเป็นจำนวนมาก ไม่สามารถส่งน้ำได้ตามปกติ

1 สาย	415344 E 1616807 N 5938III	บ้านคลองลำเจียก หมู่ 9 ตำบลปรีอใหญ่ อำเภอขุนันธ์ จังหวัดศรีสะเกษ	1,800,000	ซ่อมแซมคลองส่งน้ำตาดคอนกรีตพร้อมขุดลอกตะกอน	1,800,000

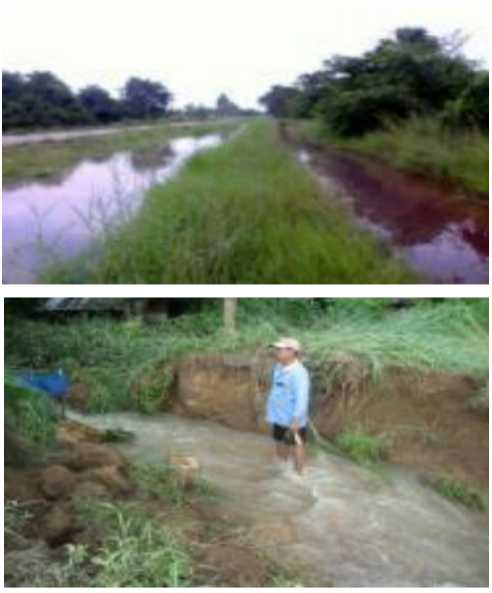
1 แห่ง	0783100 E 1546800 N ระวาง 5336 IV	หมู่ที่ 7 บ้านวังสะบ้า ตำบลวังตาล อำเภอภินทรบุรี จังหวัดปราจีนบุรี	800,000	- ซ่อมแซมบดอัดดินและลูกรังพร้อมบดอัด แน่นบริเวณคันโอบ , ซ่อมแซมหินก่อและ หินทิ้งพร้อมอาคารประกอบ ที่เสียหายกลับสู่ สภาพเดิม	650,000
11	ซ่อมแซมคันคลองส่งน้ำสายใหญ่ ฝั่งขวา กม.8+700 ถึง 10+500 โครงการห้วยไคร้	คันคลองส่งน้ำ ถูกน้ำเอ่อล้นท่วมข้ามคัน ทำ ให้คันบางช่วงมีการทรุดตัว และดินสไลด์ลง มาทับถมที่คอนกรีตคอคองส่งน้ำได้รับความ เสียหายอย่างมาก

1 สาย	0712200 E 1531500 N ระวาง 5337 II	หมู่ที่ 1 บ้านโนนผาว ตำบลวังตะเคียน อำเภอภินทรบุรี จังหวัดปราจีนบุรี	3,000,000	- ซ่อมแซมบดอัดดินและลูกรังพร้อมบดอัด แน่นบนผิวจราจร ความยาว 1,800 ม. ที่ เสียหายกลับสู่สภาพเดิม	869,000

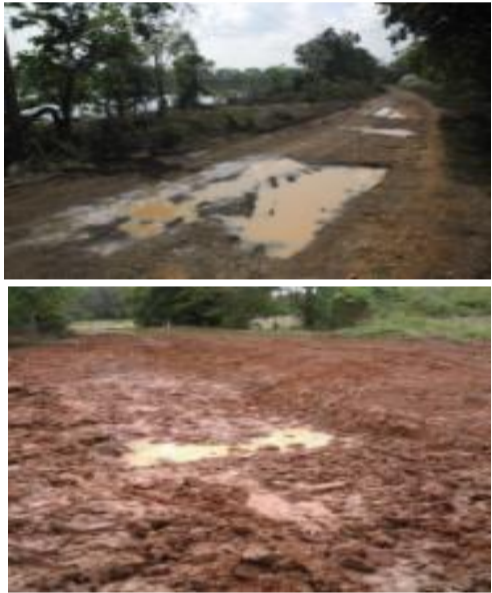
1 สาย	0812971 E 1532892 N ระวาง 5336 I	หมู่ที่ 8 บ้านคลองระกำ ตำบลวังตะเคียน อำเภอภินทรบุรี จังหวัดปราจีนบุรี	2,500,000	- ซ่อมแซมบดอัดดินและลูกรังพร้อมบดอัด แน่นบนผิวจราจร ความยาว 2,360 ม. ที่ เสียหายกลับสู่สภาพเดิม	827,000
14	ซ่อมแซมคันโอบ ปตร.ปลายคลองห้วยไคร้ กม.0+000 ถึง กม. 0+800 โครงการห้วยไคร้	คันกันน้ำน้ำ ถูกน้ำกัดเซาะจากอุทกภัย ทำให้ ถนนบนคันคลอง มีสภาพเป็นหลุม เป็นบ่อ และมีการทรุดตัวของคันกันน้ำในบางช่วง ทำ ให้การสัญจรเป็นไปได้อย่างยากลำบาก

1 สาย	08065342 E 1534980 N ระวาง 5336 I	หมู่ที่ 1 บ้านโพธิ์ทอง ตำบลวังตะเคียน อำเภอภินทรบุรี จังหวัดปราจีนบุรี	1,200,000	- ซ่อมแซมบดอัดดินและลูกรังพร้อมบดอัด แน่นบนผิวจราจร ความยาว 800 ม. ที่ เสียหายกลับสู่สภาพเดิม	364,000

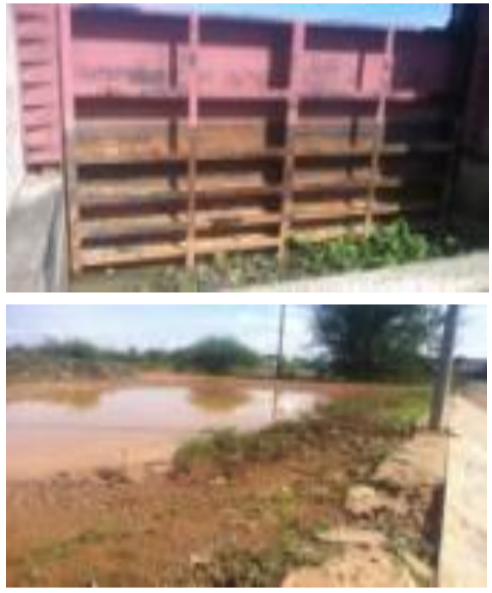
1 แห่ง	1491158 N 717347 E ระวาง 5230 IV	ตำบลท่าข้าม อำเภอบางปะกง จังหวัดฉะเชิงเทรา	650,000	ซ่อมแซมพื้นที่บริเวณปตร.พานทอง และหินทิ้งให้อยู่ในสภาพที่พร้อมใช้งานได้เหมือนเดิมอย่างเต็มประสิทธิภาพ	650,000
6	ซ่อมแซม ปตร.ต้นคลองชลประทานพานทอง	เกิดน้ำหลาก ทำให้พื้น ปตร.ชำรุด เนื่องจากมีน้ำท่วมขัง และเครื่องก้วานบานระบายชำรุด

1 แห่ง	1490699 N 727101 E ระวาง 5230 IV	ตำบลพานทอง อำเภพานทอง จังหวัดชลบุรี	600,000	ซ่อมแซมพื้นที่บริเวณ ปตร.และซ่อมแซมเครื่องก้วานบานระบายให้พร้อมใช้งานได้อย่างเต็มประสิทธิภาพ	600,000

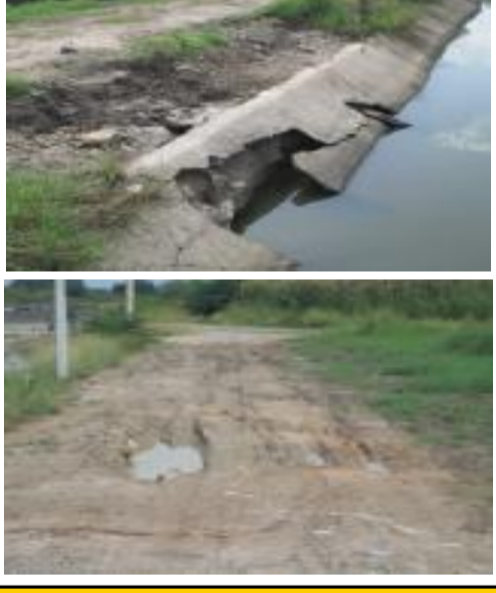
1 แห่ง	E0720900 N1494600 ระวาง5236III	ตำบลบางฝั่ง อำเภอบางปะกง จังหวัดฉะเชิงเทรา	2,000,000	ซ่อมแซม ทรบ. ด้านหน้าและด้านท้าย กิจกรรมประกอบไปด้วย ซ่อมแซมคันดิน อาคาร ทรบ. และงาน ประกอบอื่นๆเพื่อให้อยู่ในสภาพเดิม	1,500,000
2	ซ่อมแซมคันคลองส่งน้ำสายใหญ่และคอนกรีตตาด กม. 19+100 - 28+900	คันคลองส่งน้ำถูกกัดเซาะและคอนกรีตตาดเกิดความเสียหายจากการระบายน้ำ ความยาว 6,750 เมตร

1 สาย	E0727300 N1499700 ระวาง5236III	ตำบลหนองตีนนก อำเภอบ้านโพธิ์ จังหวัดฉะเชิงเทรา	9,750,000	ซ่อมแซมคันคลองส่งน้ำ โดยการลงลูกรัง และหินคลุก ซ่อมแซมคอนกรีตตาด ให้อยู่ในสภาพเดิม	9,350,000

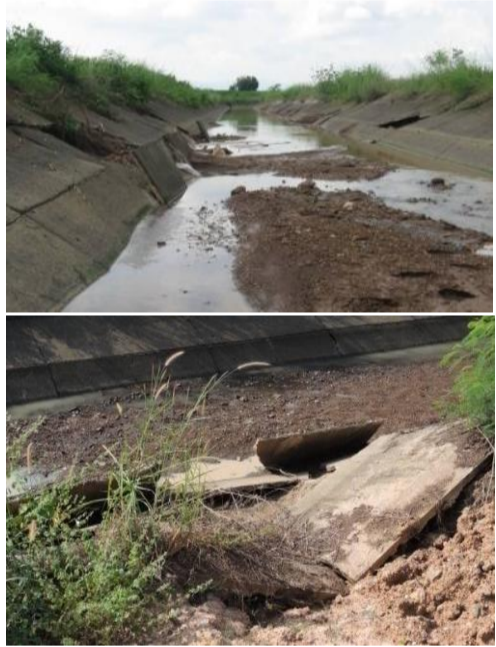
4 แห่ง	E 776400 N 1501400 ระวาง 5335 IV	ตำบลท่าตะเียบ อำเภอ ท่าตะเียบ จังหวัดฉะเชิงเทรา	700,000	ทุบรื้ออาคารที่เสียหาย ถมบดอัดดินซ่อมแซม หินเรียงเหนือท้ายซ่อมเสริมดินลูกรังบนคัน คลอง	700,000
3	ซ่อมแซมคลองส่งน้ำสายใหญ่ กม.21+900	คลองตาดคอนกรีตแตกเสียหายคันคลองชำรุด

1 แห่ง	E 776500 N 1501000 ระวาง 5335 IV	ตำบลท่าตะเียบ อำเภอ ท่าตะเียบ จังหวัดฉะเชิงเทรา	500,000	ทุบรื้อคอนกรีต ดาดคลองใหม่ ซ่อมแซมคัน คลองที่ชำรุด	500,000
