สรุปบทเรียนสถานการณ์น้ำ ลุ่มน้ำมูล ปี 2565

1. ข้อมูลทั่วไปกายภาพกลุ่มน้ำ (ฝั่งน้ำ)

2. สาเหตุ การเกิดน้ำท่วม

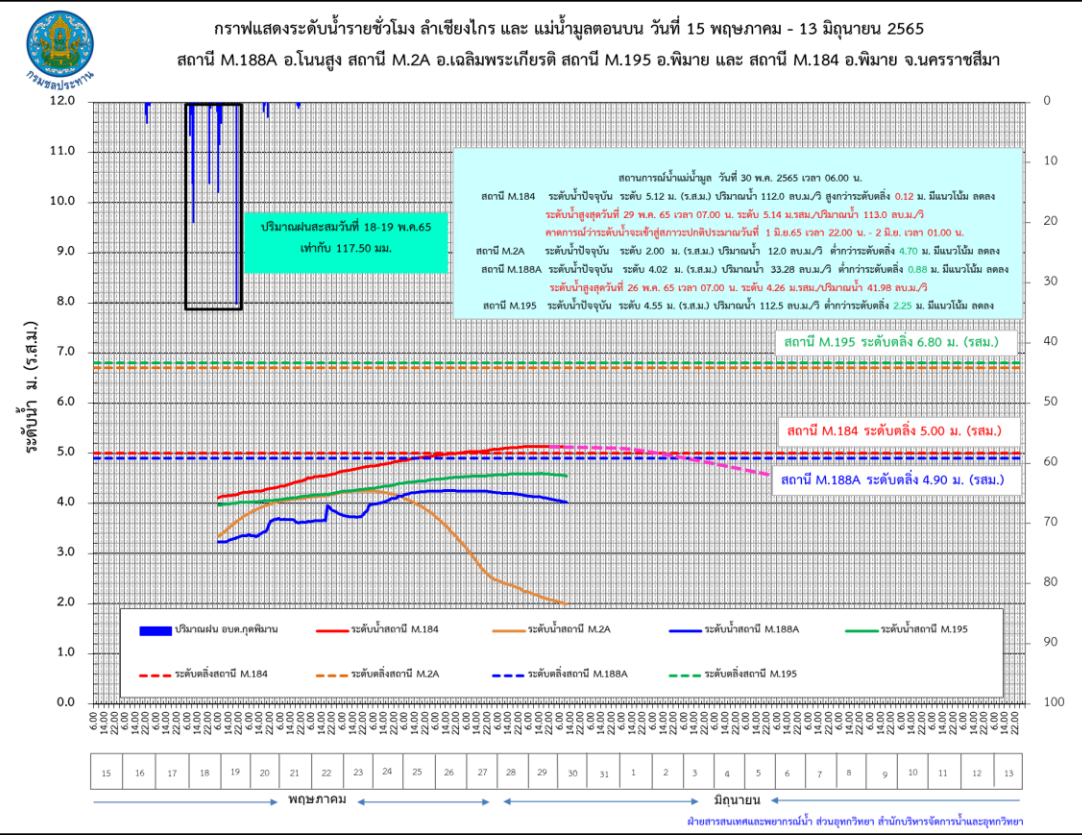
คาดการณ์สถานี M.184

- ### คาดการณ์สถานการณ์น้ำ สถานี M.184
- ระดับน้ำปัจจุบัน วันที่ 30 พ.ค. 65 เวลา 06.00 น. ระดับน้ำ 5.12 ม. (ร.ส.ม.) ปริมาณน้ำ 112.0 ลบ.ม./วิ สูงกว่าระดับตลิ่ง 0.12 ม. มีแนวโน้ม ลดลง
 - ระดับน้ำสูงสุดวันที่ 29 พ.ค. 65 เวลา 07.00 น. ระดับ 5.14 ม.รสม./ปริมาณน้ำ 113.0 ลบ.ม./วิ
 - คาดการณ์ว่าระดับน้ำจะเข้าสู่สภาวะปกติประมาณวันที่ 1 มิ.ย.65 เวลา 22.00 น. - 2 มิ.ย. เวลา 01.00 น.

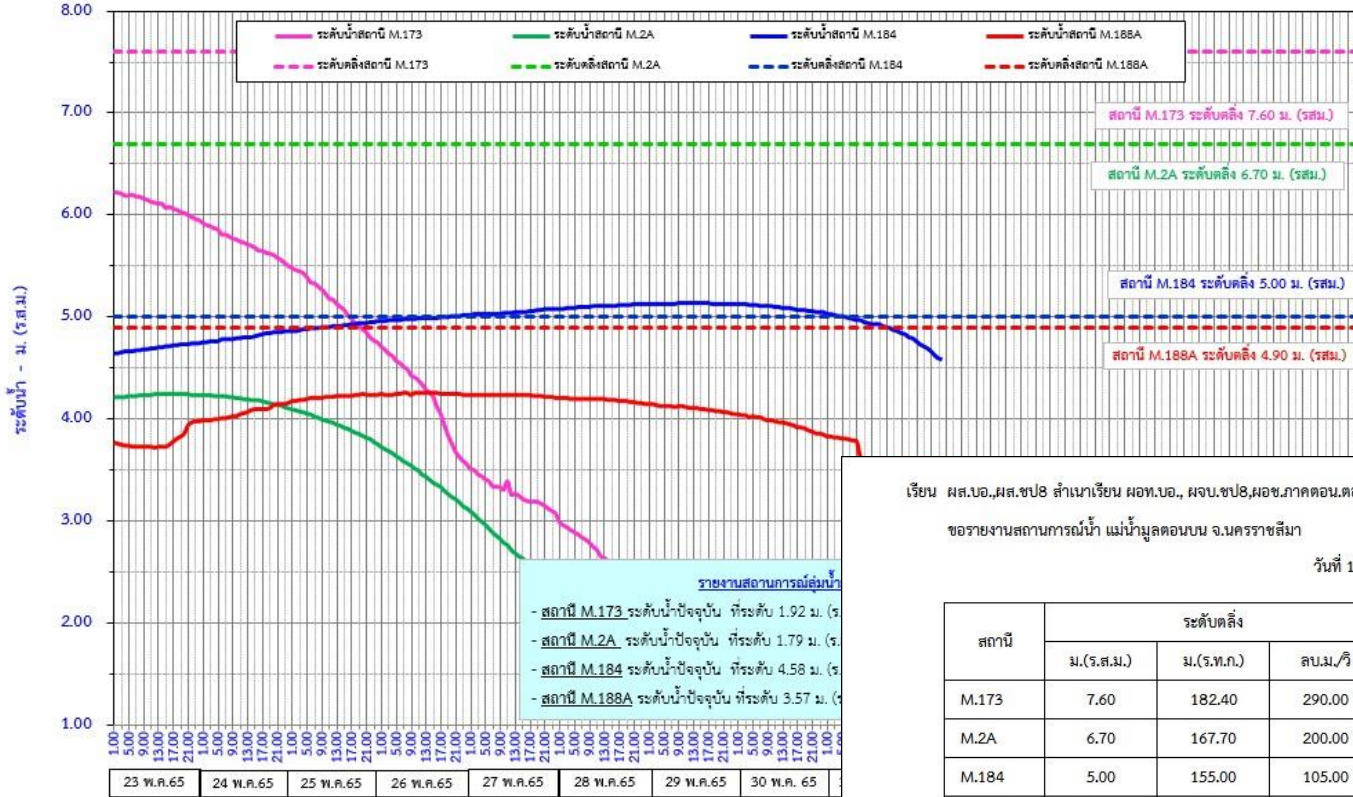
กราฟแสดงระดับน้ำรายชั่วโมง แม่น้ำมูลตอนบน วันที่ 23 พฤษภาคม - 5 มิถุนายน 2565
 สถานี M.173 บ้านโนนสะอาด อ.โชคชัย - สถานี M.2A บ้านด่านกะตา อ.เฉลิมพระเกียรติ - สถานี M.184 บ้านซิม อ.พิมาย จ.นครราชสีมา
 - สถานี M.188A บ้านเพิ่ม อ.โนนสูง จ.นครราชสีมา

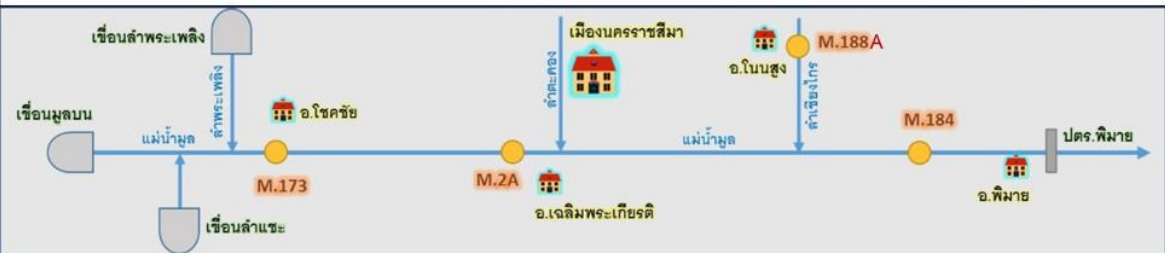
แผนที่แสดงพื้นที่ที่ได้รับผลกระทบน้ำท่วมในลำเชียงไกร
ช่วงวันที่ 23-24 พฤษภาคม พ.ศ. 2565

น้ำล้นตลิ่งพื้นที่ลุ่มต่ำ ส่งผลกระทบท่วมถนนสายรองและบริเวณพื้นที่บึงชันาค
รวมถึงพื้นที่เกษตรในพื้นที่ลุ่มต่ำ ในพื้นที่ ต.โคกสูง อ.เมือง และ ต.กำปัง อ.โนนไทย จ.นครราชสีมา
ยังไม่ส่งผลกระทบต่อบ้านเรือน

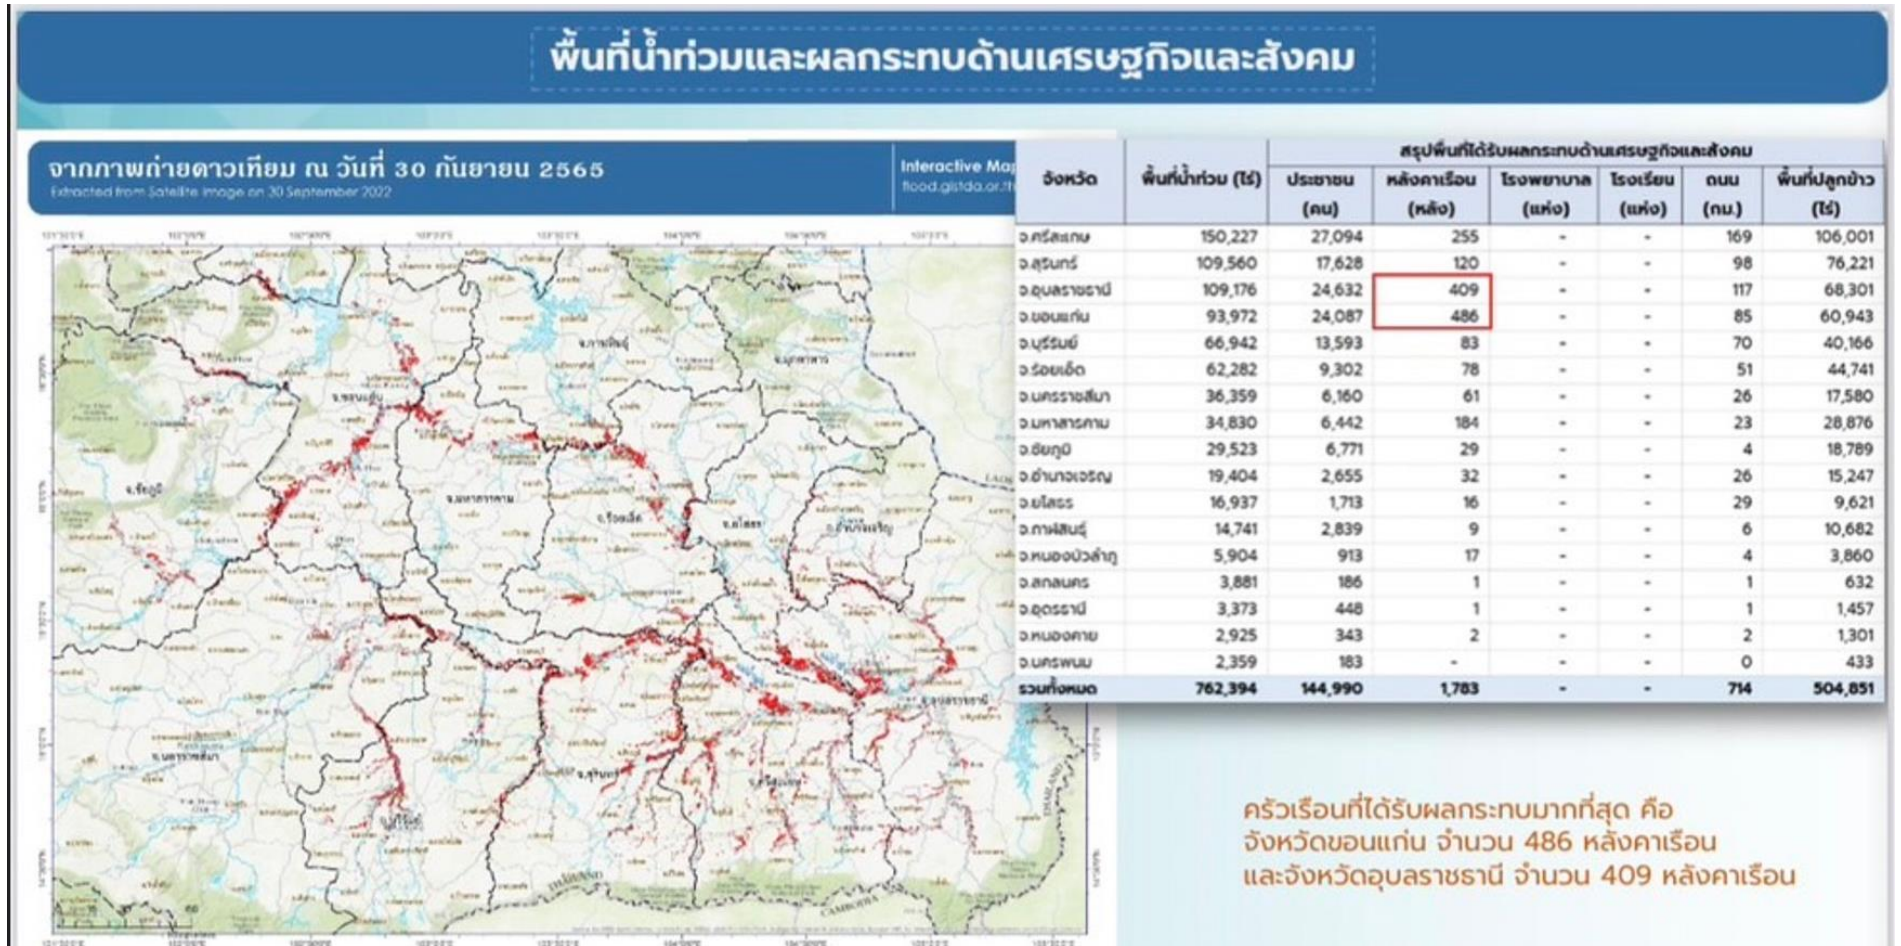
4.2 แผนที่แสดงพื้นที่น้ำท่วมจากดาวเทียม

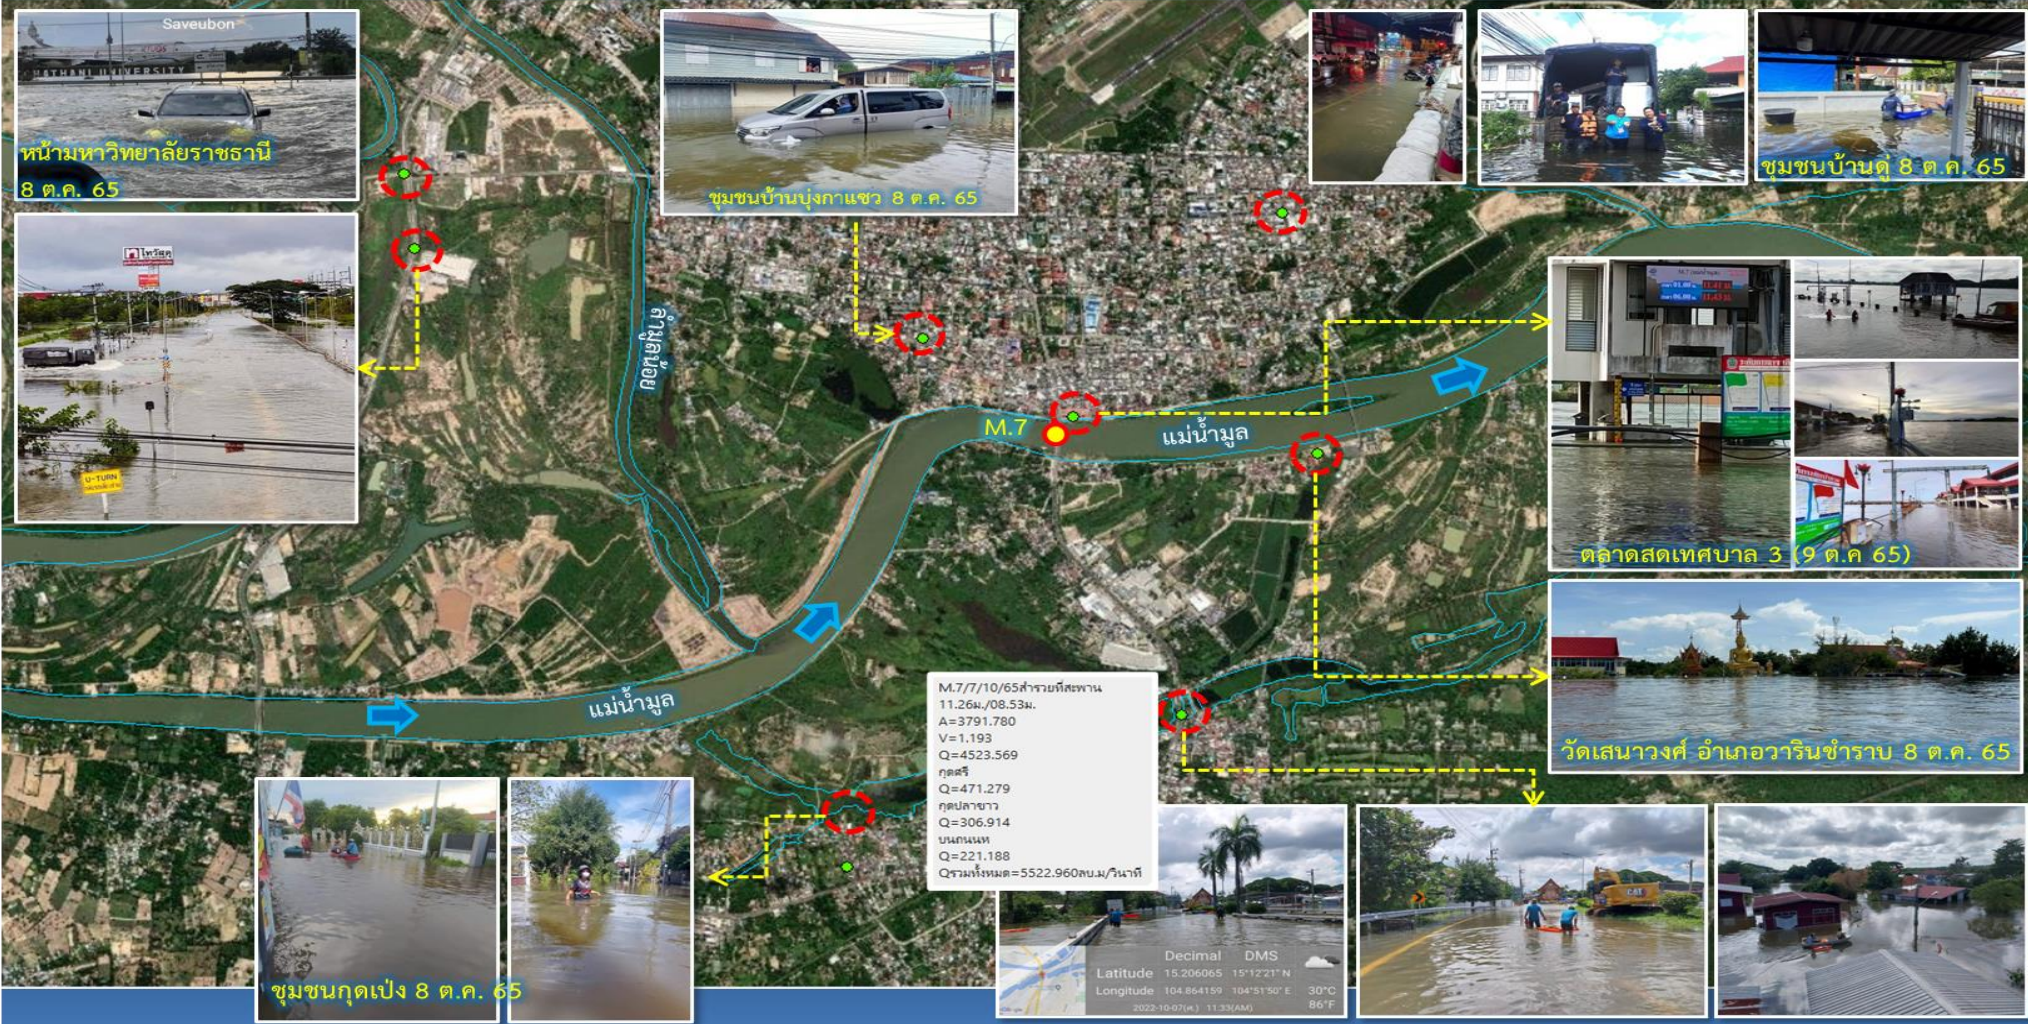
แผนที่แสดงพื้นที่ที่ได้รับผลกระทบจากน้ำล้นตลิ่งโดยสังเขป แม่น้ำมูล บริเวณ อ.เมืองอุบลราชธานี และ อ.วารินชำราบ จ.อุบลราชธานี (ช่วงวันที่ 8 -9 ต.ค. 2565)
 (ที่สถานี M.7 วันที่ 8 ต.ค. 65 เวลา 06.00 น. ระดับน้ำ 11.37 ม. รสม. /5,605 ลบ.ม./วิ วันที่ 9 ต.ค. 65 เวลา 06.00 น. ระดับน้ำ 11.43 ม. รสม. /5,665 ลบ.ม./วิ)

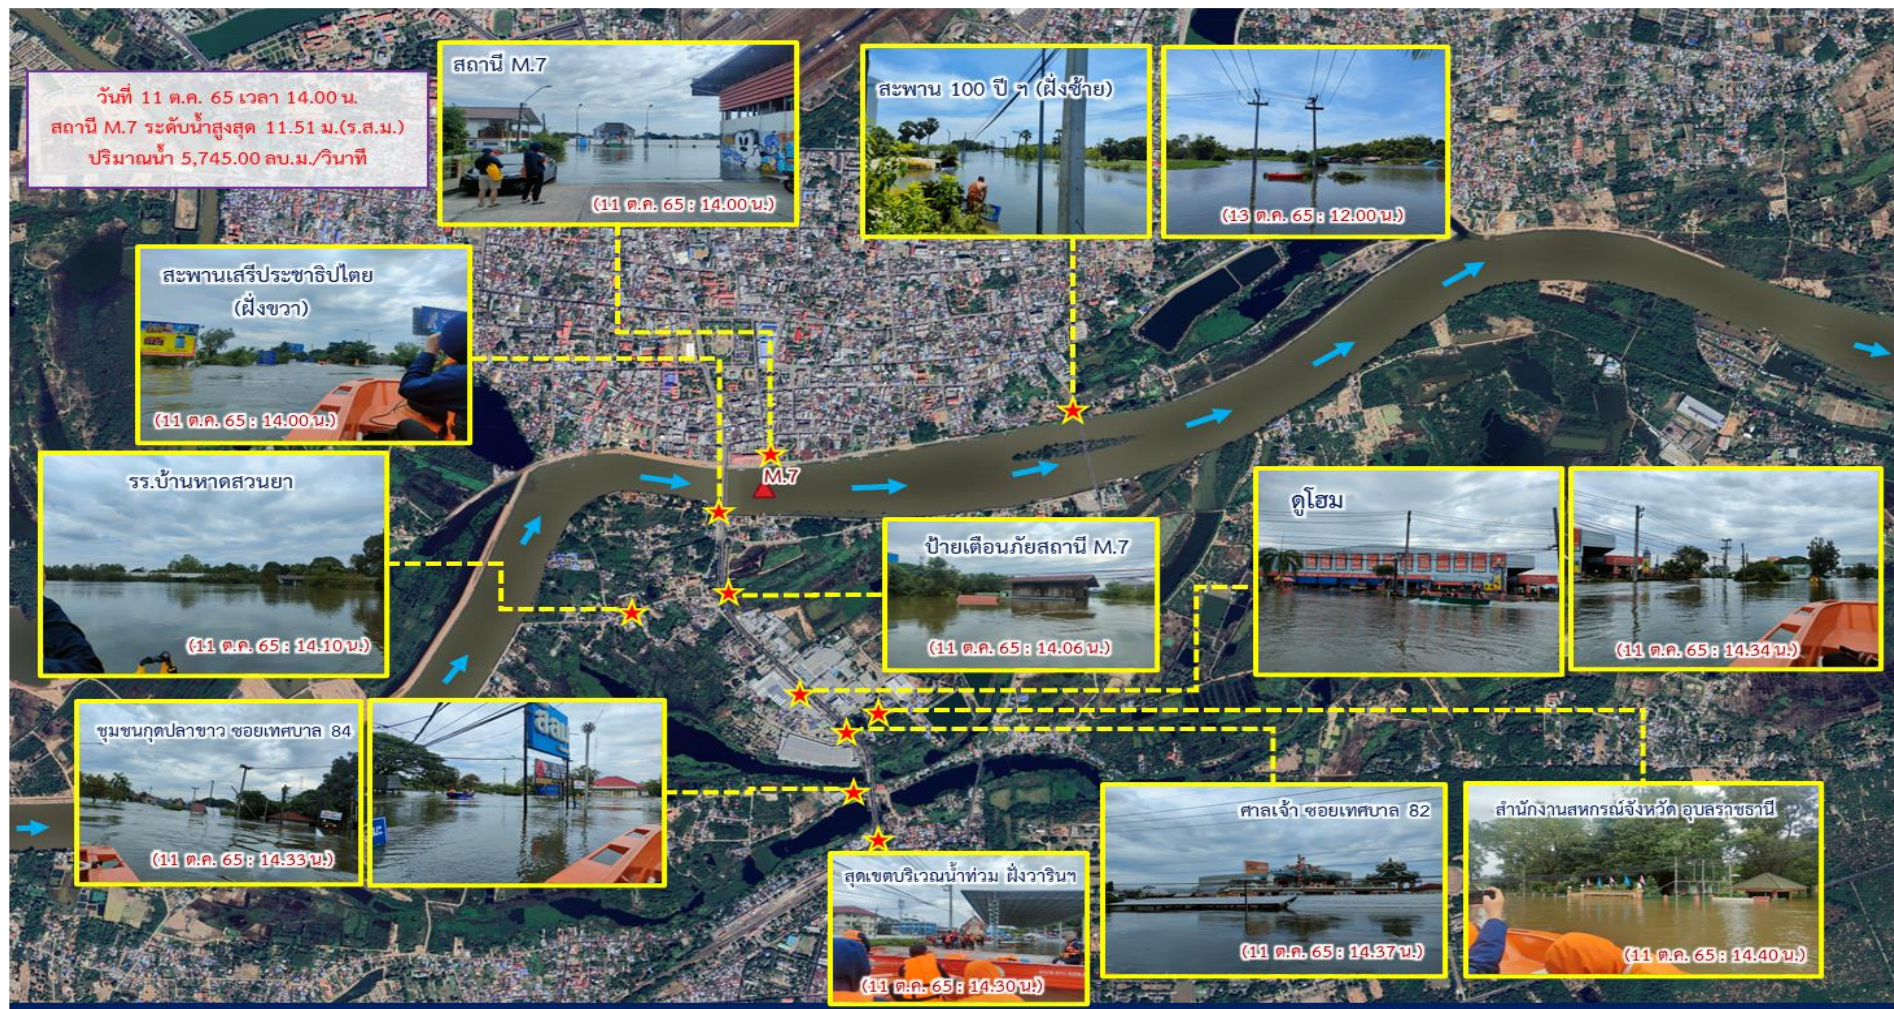
จัดทำโดย : ฝ่ายสารสนเทศและพยากรณ์น้ำ ส่วนอุทกวิทยา และ ศูนย์อุทกวิทยาชลประทานภาคตะวันออกเฉียงเหนือตอนล่าง กรมชลประทาน แผนที่ลุ่มน้ำมูล รูปที่ 1/2565

แผนที่แสดงจุดสำรวจน้ำท่วม บริเวณสถานี M.7 แม่น้ำมูล อ.เมือง จ.อุบลราชธานี
สำรวจ ณ วันที่ 11- 13 ตุลาคม 2565

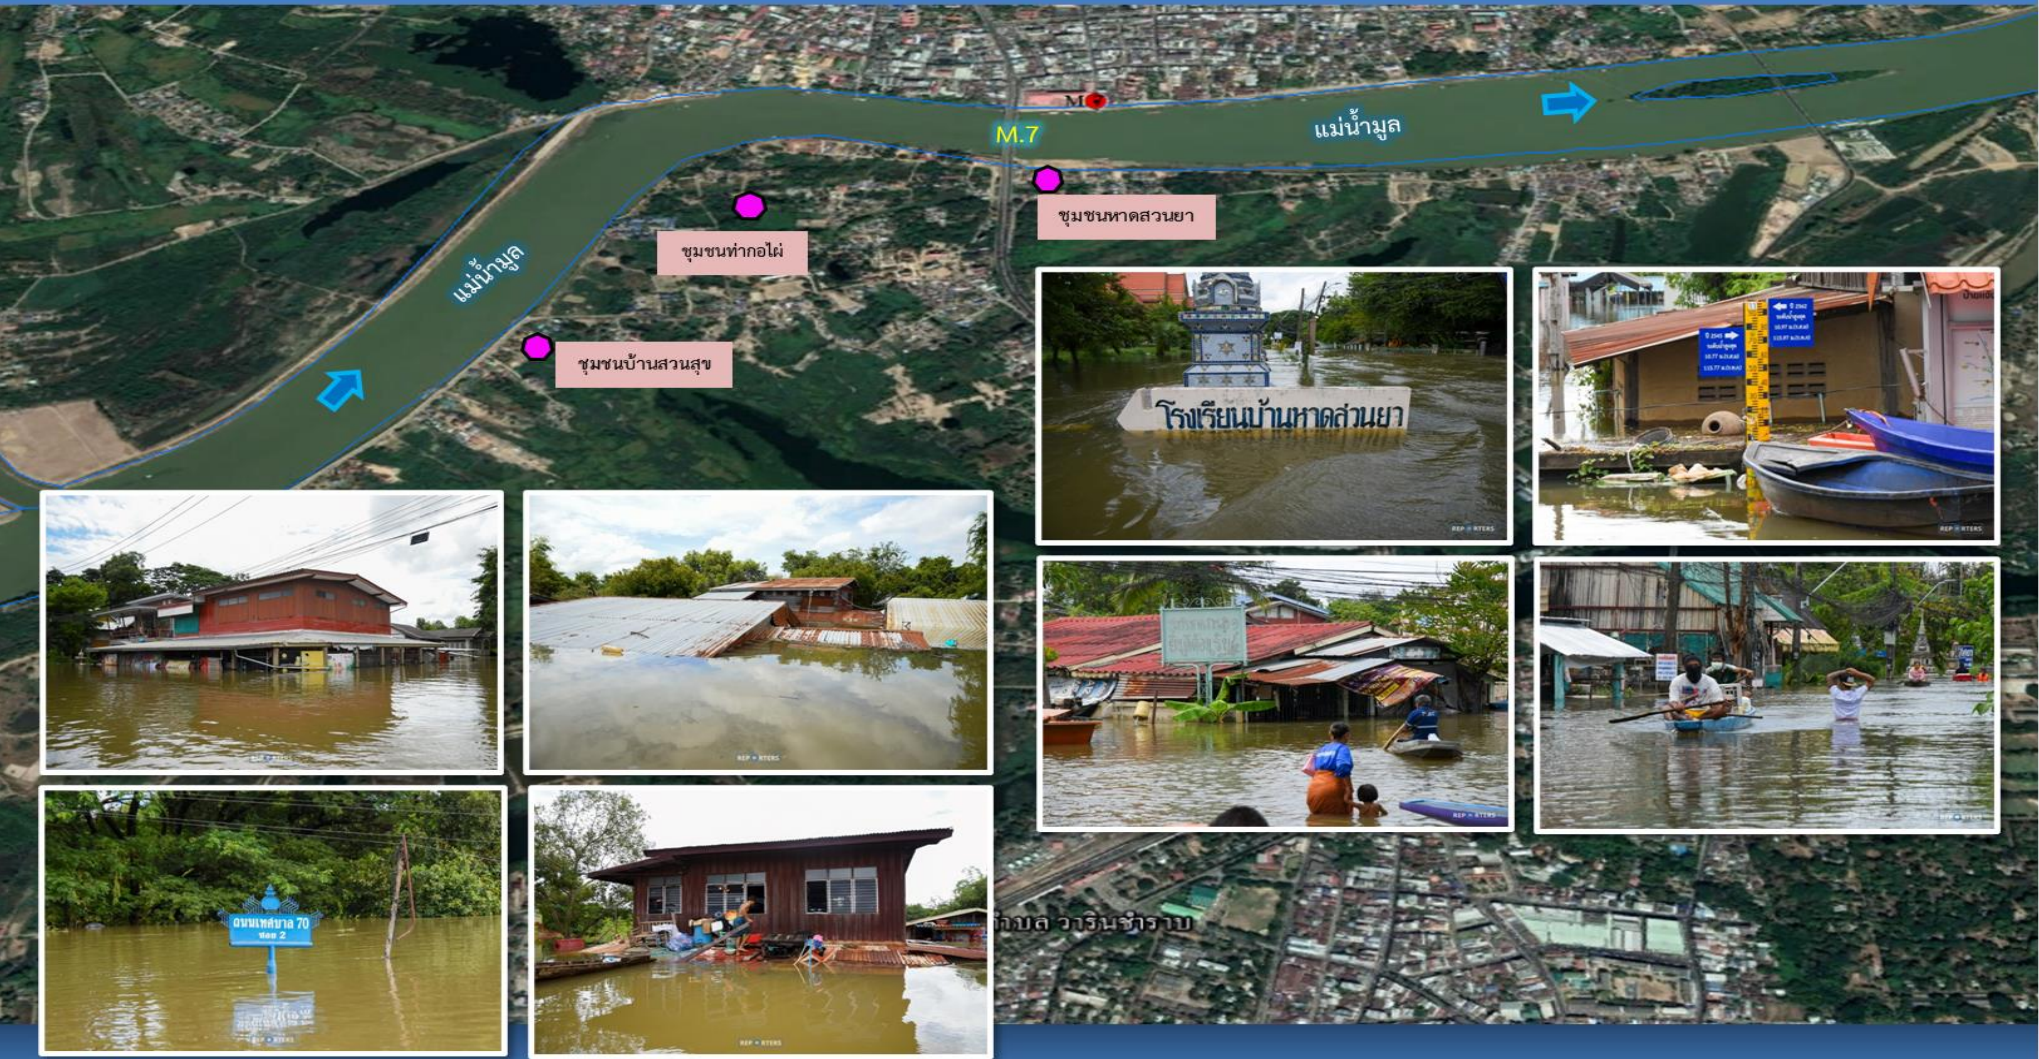
แผนที่แสดงพื้นที่ที่ได้รับผลกระทบจากน้ำล้นตลิ่งโดยสังเขป แม่น้ำมูล ชุมชนหาดสวนยา และชุมชนท่ากอไผ่ อำเภวารินชำราบ จังหวัดอุบลราชธานี (ช่วงวันที่ 29 ก.ย. 2565) (ที่สถานี M.7 วันที่ 29 ก.ย. 65 เวลา 06.00 น. ระดับน้ำ 11.37 ม. รสม. /5,605 ลบ.ม./วิ) : อิทธิพลจากพายุโนรู

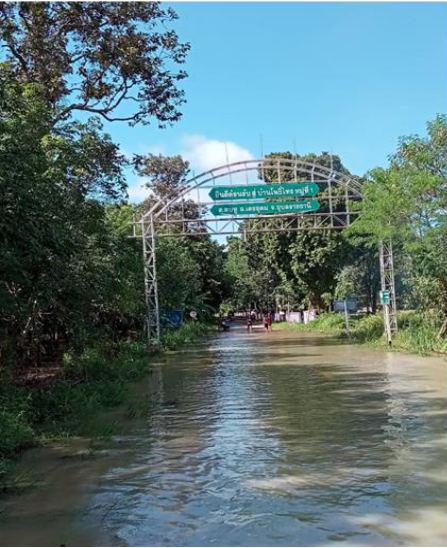
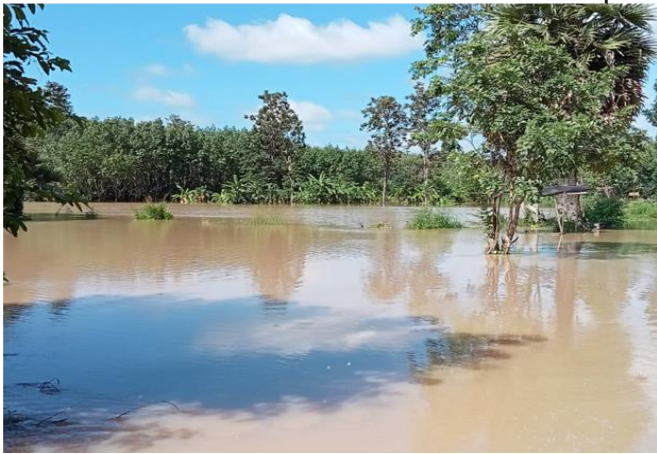
1.สาเหตุการเกิดอุทกภัย
เนื่องจากมีฝนตกหนักต่อเนื่องในคืนที่และเช้ามืดที่ศูนย์รับน้ำด้านเหนือพื้นที่หมู่บ้านโพนโธ หมู่ที่ 1 หลายวันจึงทำให้มีมวลน้ำจากต้นเหนือไหลลงมารวมกับน้ำในท้ายที่ด้านล่างรวมที่แม่น้ำมูลสาย M.170 ที่มีน้ำตลิ่งน้ำบ้นกว่าปริมาณน้ำที่จะไหลผ่าน จึงทำให้ระดับน้ำยกสูงขึ้นและกลับจากน้ำ

2.สถานการณ์ปัจจุบัน
ระดับน้ำที่สถานี M.170 ลำน้ำใหญ่ ได้เพิ่มระดับขึ้นอย่างต่อเนื่องและได้ระดับคลังปัจจุบันที่ระดับ 8.26 ม.(ร.ต.ม.) ปริมาณน้ำ 290 ลบ.ม./วินาที วันที่ 13 ส.ค.2565 เวลา 09.00 น. และมีผลกระทบต่อนวนหมู่ที่ 1 บ้านโพนโธ ถนนผ่านหน้าโรงเรียนบ้านโพนโธ ท่วมถนนระดับสูง 8 - 10 ซม.เป็นระยะทางประมาณ 600 เมตรและท่วมพื้นที่ทำการเกษตรริมคลองลำโตนใหญ่
