สรุปเหตุการณ์น้ำล้นตลิ่ง ปีน้ำ พ.ศ. 2565 ลุ่มน้ำน่าน

ฝ่ายสารสนเทศและพยากรณ์น้ำ ส่วนอุทกวิทยา
สำนักบริหารจัดการน้ำและอุทกวิทยา กรมชลประทาน

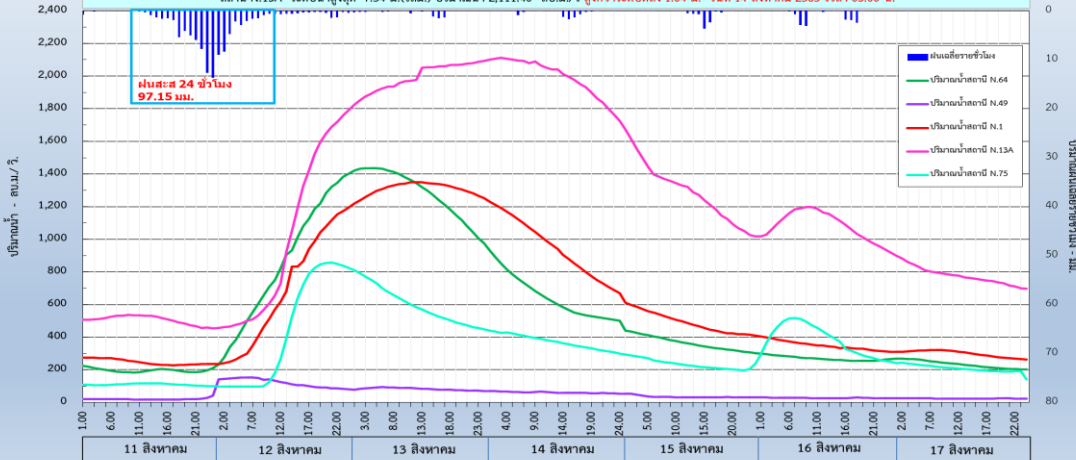
กราฟแสดงปริมาณรายน้ำชั่วโมง ลุ่มน้ำน่านตอนบน วันที่ 11 - 17 สิงหาคม 2565

สถานี N.64 บ้านผาขาว อ.เมืองน่าน , สถานี N.49 อ.ปัว, สถานี N.1 หน้าสำนักงานป่าไม้ อ.เมืองน่าน , สถานี N.75 สะพานท่าสี่ อ.เวียงสา และ สถานี N.13A อ.เวียงสา จ.น่าน

- สถานี N.64 ระดับน้ำสูงสุด 10.59 ม.(รทม.) ปริมาณน้ำ 1,435.80 ลบ.ม./วิ สูงกว่าระดับตลิ่ง 1.09 ม. วันที่ 13 สิงหาคม 2565 เวลา 03.00 น.
- สถานี N.49 ระดับน้ำสูงสุด 3.11 ม.(รทม.) ปริมาณน้ำ 153.80 ลบ.ม./วิ ต่ำกว่าระดับตลิ่ง 1.39 ม. วันที่ 12 สิงหาคม 2565 เวลา 07.00 น.
- สถานี N.1 ระดับน้ำสูงสุด 7.75 ม.(รทม.) ปริมาณน้ำ 1,349.50 ลบ.ม./วิ สูงกว่าระดับตลิ่ง 0.75 ม. วันที่ 13 สิงหาคม 2565 เวลา 11.00 น.
- สถานี N.75 ระดับน้ำสูงสุด 8.89 ม.(รทม.) ปริมาณน้ำ 856.50 ลบ.ม./วิ สูงกว่าระดับตลิ่ง 2.11 ม. วันที่ 12 สิงหาคม 2565 เวลา 21.00 น.
- สถานี N.13A ระดับน้ำสูงสุด 7.54 ม.(รทม.) ปริมาณน้ำ 2,111.40 ลบ.ม./วิ สูงกว่าระดับตลิ่ง 1.04 ม. วันที่ 14 สิงหาคม 2565 เวลา 03.00 น.

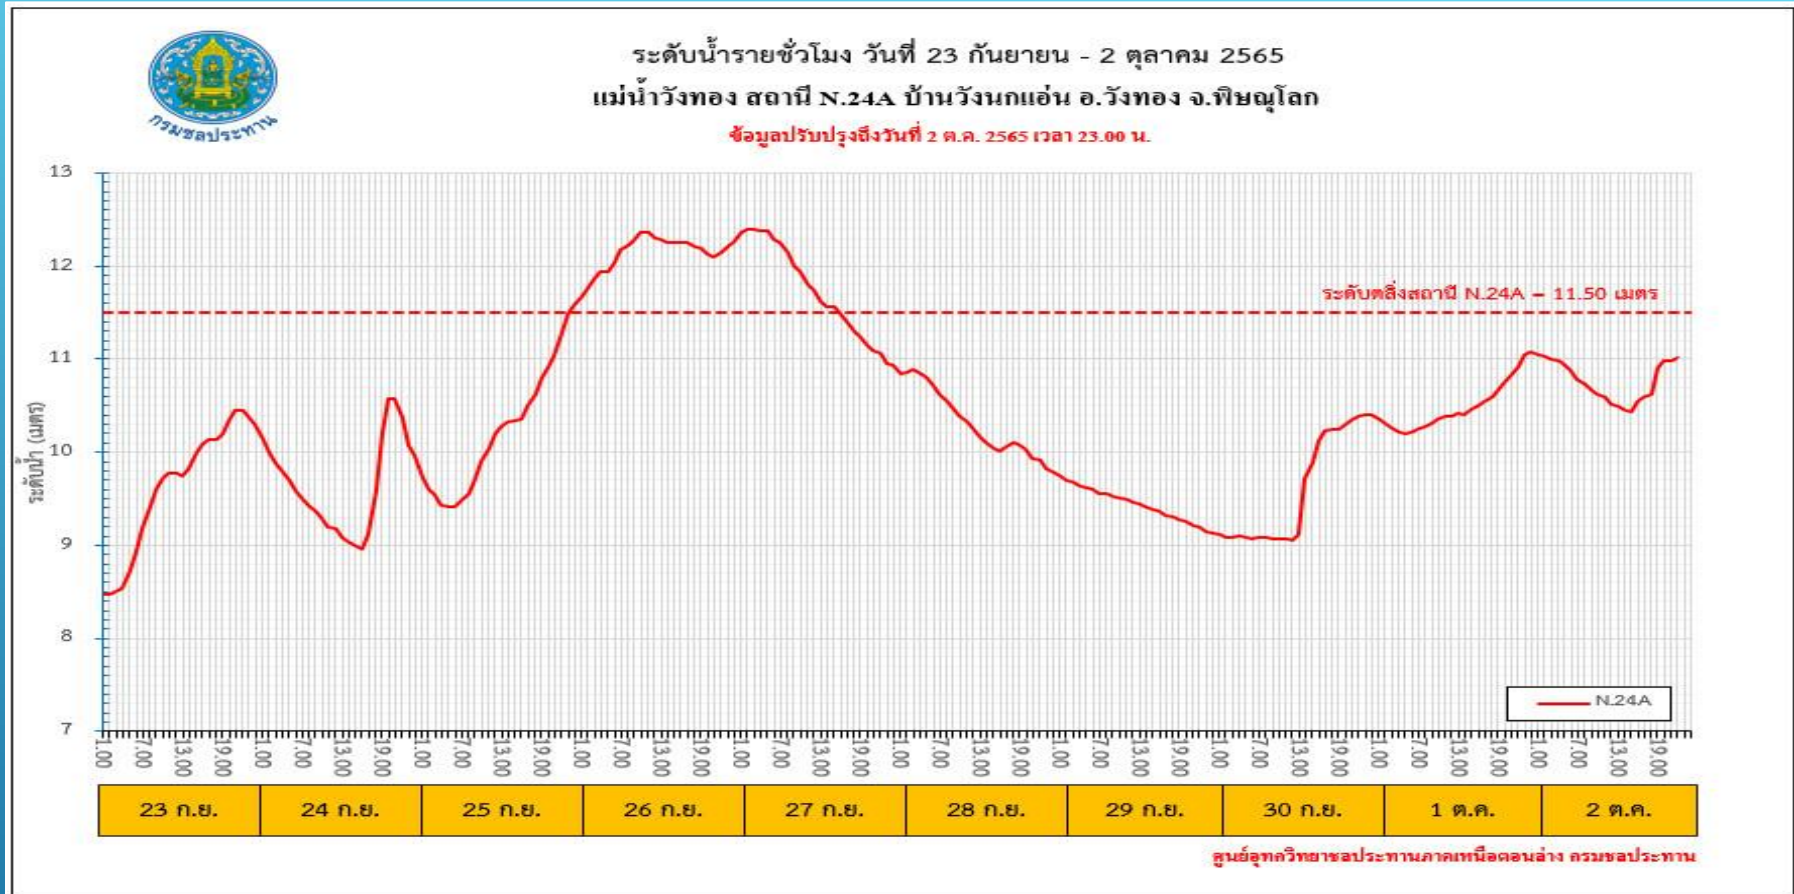
สถานีน้ำท่า

สถานี N.24A ระดับน้ำสูงสุด 12.39 ม.(ร.ส.ม.) : ระดับตลิ่ง 11.50 ม.(ร.ส.ม.) สูงกว่าตลิ่ง 0.89 ม.

ปริมาณน้ำสูงสุด 378.10 ลบ.ม./วิ วันที่ 27 ก.ย. 65 เวลา 03.00 น. (เริ่มล้นตลิ่งวันที่ 25 ก.ย. 65 ลดลงต่ำกว่าตลิ่งวันที่ 27 ก.ย. 65) จำนวนวันที่ล้นตลิ่ง 3 วัน

(ตรวจวัดรายชั่วโมง สถิติระดับน้ำสูงสุด 13.70 ม.(ร.ส.ม.) ปริมาณน้ำสูงสุด 1,084.2 ลบ.ม./วิ วันที่ 6 ต.ค. 50)

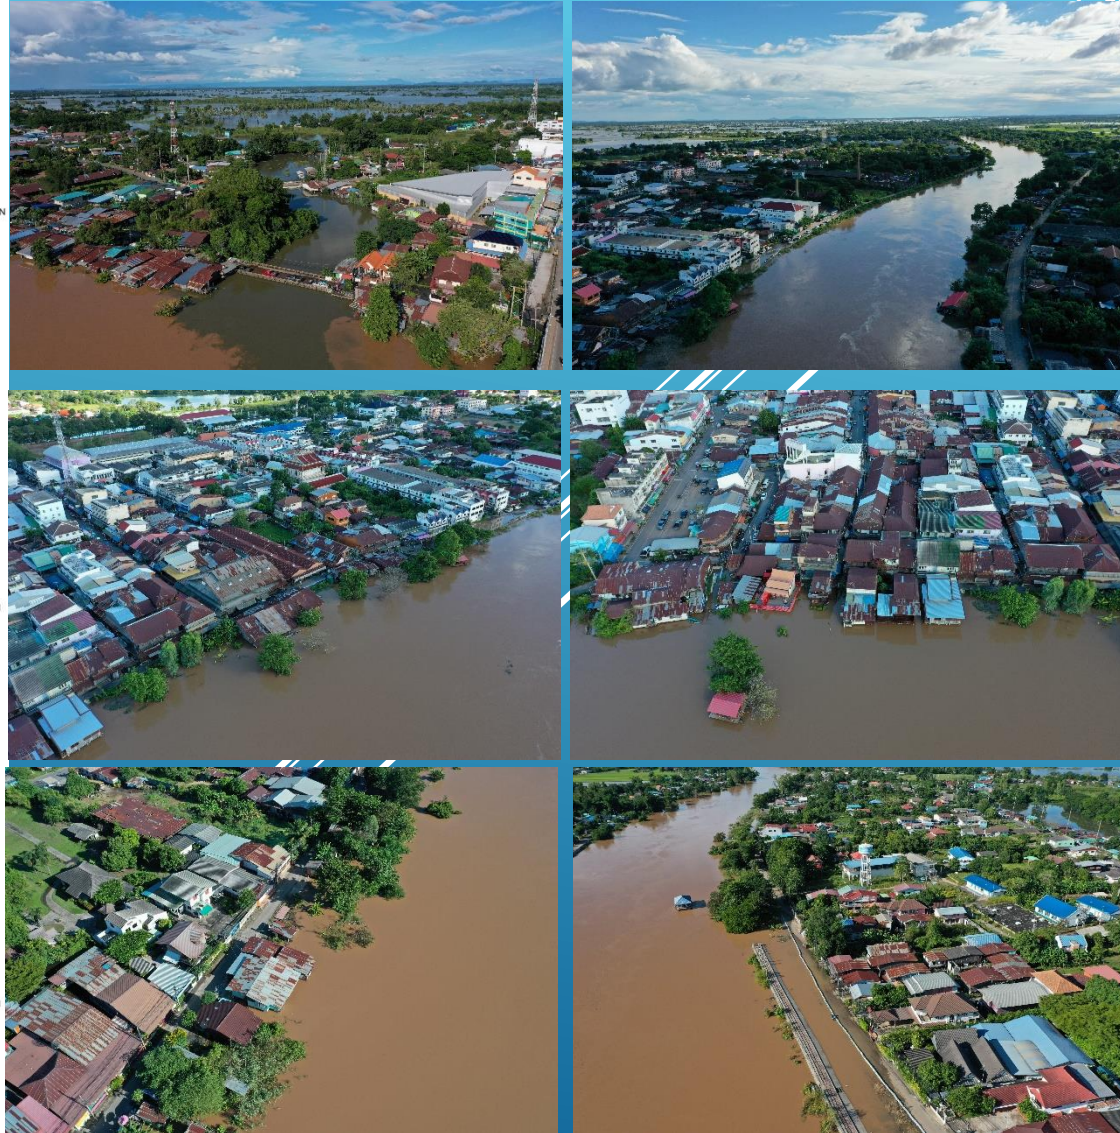
แผนที่แสดงขอบเขตพื้นที่น้ำท่วม แม่น้ำน่าน สถานี N.8

อ.บางมูลนาก จ.พิจิตร ช่วงเดือน กันยายนถึงเดือนตุลาคม พ.ศ.2565

ภาพถ่ายน้ำท่วมบริเวณสถานี N.8A
