# สรุปเหตุการณ์น้ำท่วม ลุ่มน้ำท่าจีน ปี พ.ศ. 2565

# ลักษณะทางกายภาพลุ่มน้ำท่าจีน

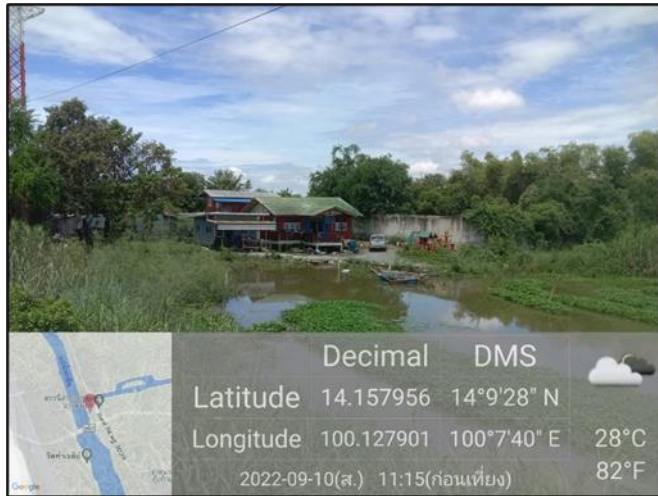
## จุดที่ 1

บริเวณแนวสำรวจฝั่งขวาด้านเหนือ น้ำ ต.บางตาเถร อ.สองพี่น้อง จ.สุพรรณบุรี  
ระดับสถานี T.13 ที่ระดับ 2.43 ม.(รทก.) เมื่อวันที่ 10 ส.ค. 65

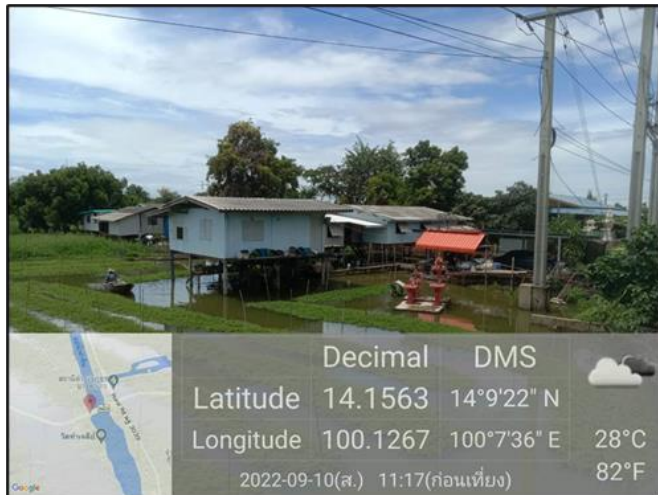
## จุดที่ 2

บริเวณแนวสำรวจฝั่งขวาด้านท้ายน้ำ ต.บางตาเถร อ.สองพี่น้อง จ.สุพรรณบุรี  
ระดับสถานี T.13 ที่ระดับ 2.43 ม.(รทก.) เมื่อวันที่ 10 ส.ค. 65

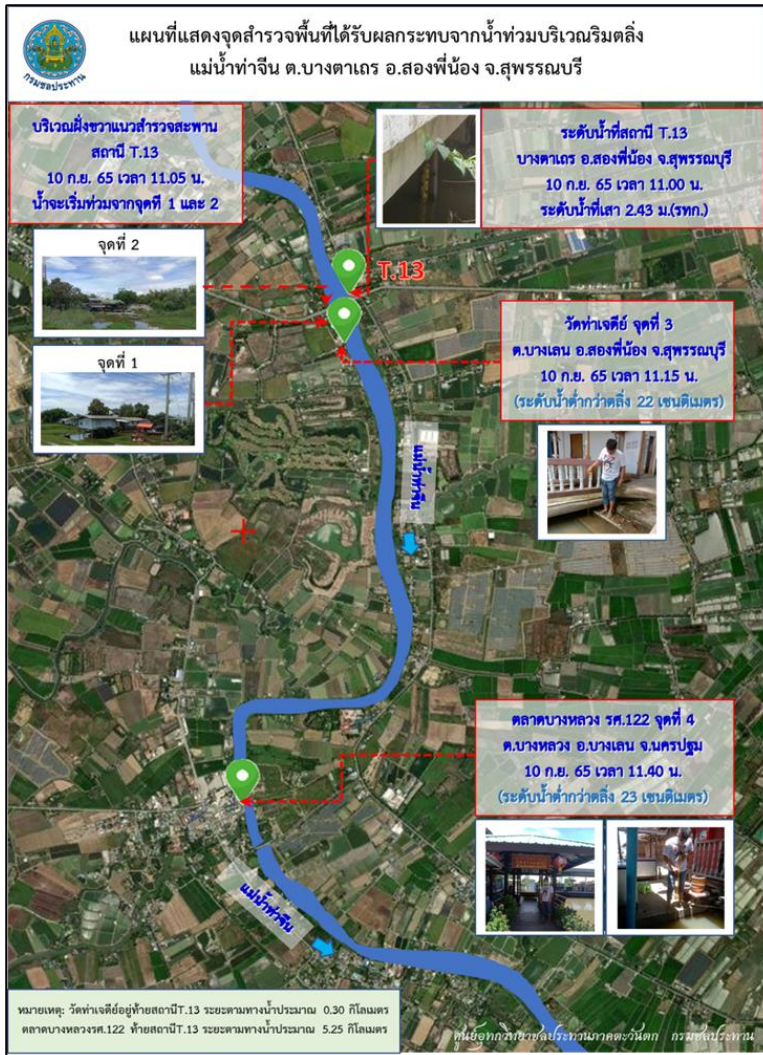
พื้นที่ที่ได้รับผลกระทบจากน้ำท่วมบริเวณริมตลิ่ง  
แม่น้ำท่าจีน ต.บางตาเถร อ.สองพี่น้อง จ.สุพรรณบุรี

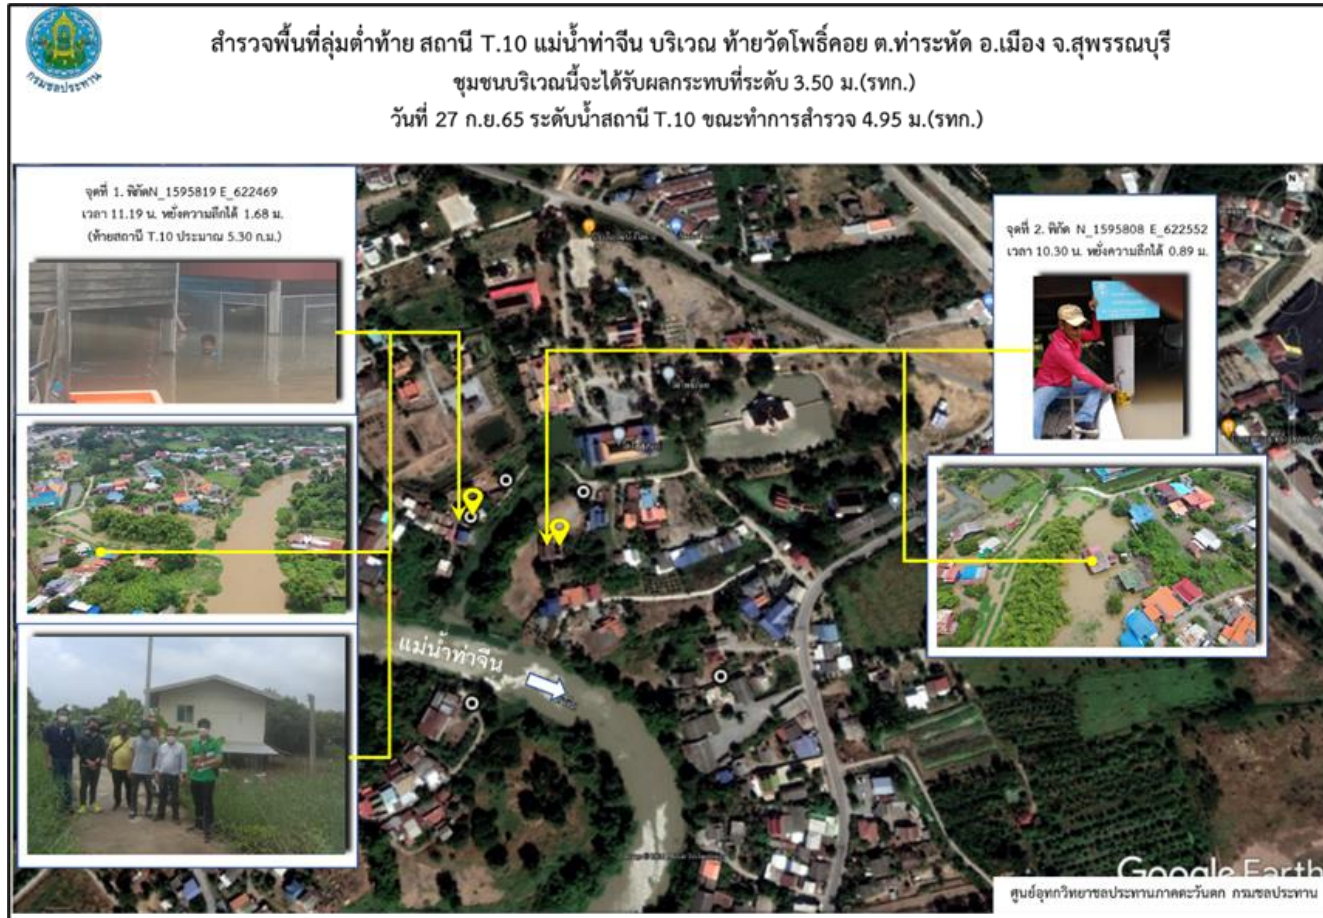
พื้นที่ได้รับผลกระทบจากน้ำท่วมบริเวณท้ายวัดโพธิ์ค้อย ต.ท่าระหัด อ.เมือง จ.สุพรรณบุรี  
วันที่ 27 ก.ย. 2565

| สถานี | ระดับเดิม | ระดับใหม่ | หมายเหตุ |
|---|---|---|---|
| T.10 | 6.30 | 3.50 | เริ่มมีผลกระทบต่อชุมชน ม.2 ท้ายวัดโพธิ์คอย ต.ท่าระหัด อ.เมือง จ.สุพรรณบุรี<br>อยู่ท้ายแนวสำรวจ สถานี T.10 ระยะทางตามทางน้ำประมาณ 5.30 กม. |

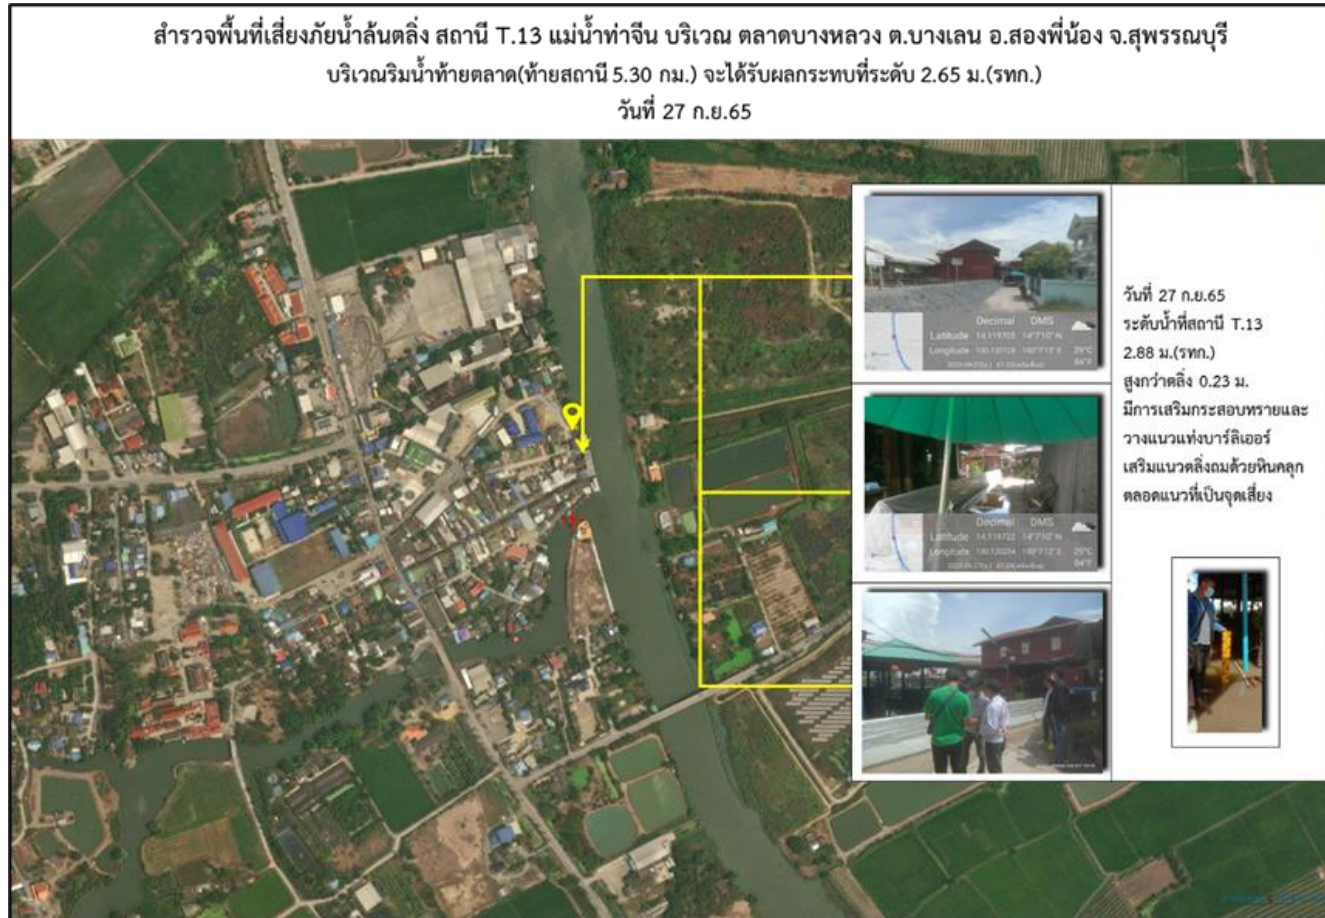
พื้นที่ได้รับผลกระทบจากน้ำท่วมบริเวณตลาดบางหลวง ต.บางเลน อ.สองพี่น้อง จ.สุพรรณบุรี  
วันที่ 27 ก.ย. 2565

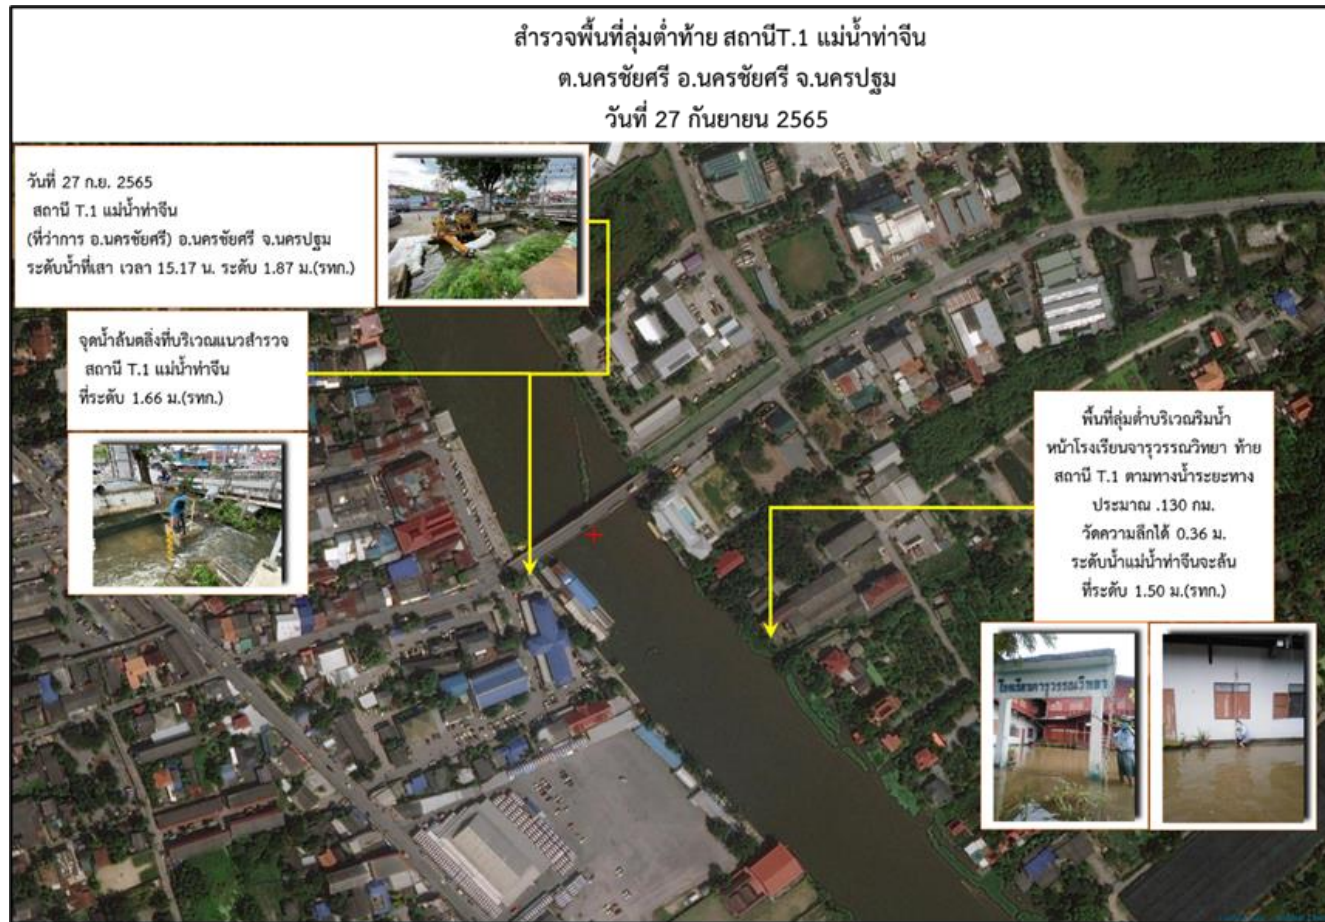
พื้นที่ได้รับผลกระทบจากน้ำท่วมบริเวณท้ายสถานี T.1 ต.นครชัยศรี อ.นครชัยศรี จ.นครปฐม  
วันที่ 27 ก.ย. 2565

| สถานี | ระดับเดิม | ระดับใหม่ | หมายเหตุ |
|---|---|---|---|
| T.1 | 1.66 | 1.50 | เริ่มมีผลกระทบต่อชุมชน ม.1 ต.ไทรยาส อ.นครชัยศรี จ.นครปฐม<br>อยู่ท้ายแนวสำรวจ สถานี T.1 ระยะทางตามทางน้ำ ประมาณ 0.13 กม. |
