# สรุปเหตุการณ์น้ำท่วม ลุ่มน้ำยม ปี พ.ศ. 2566

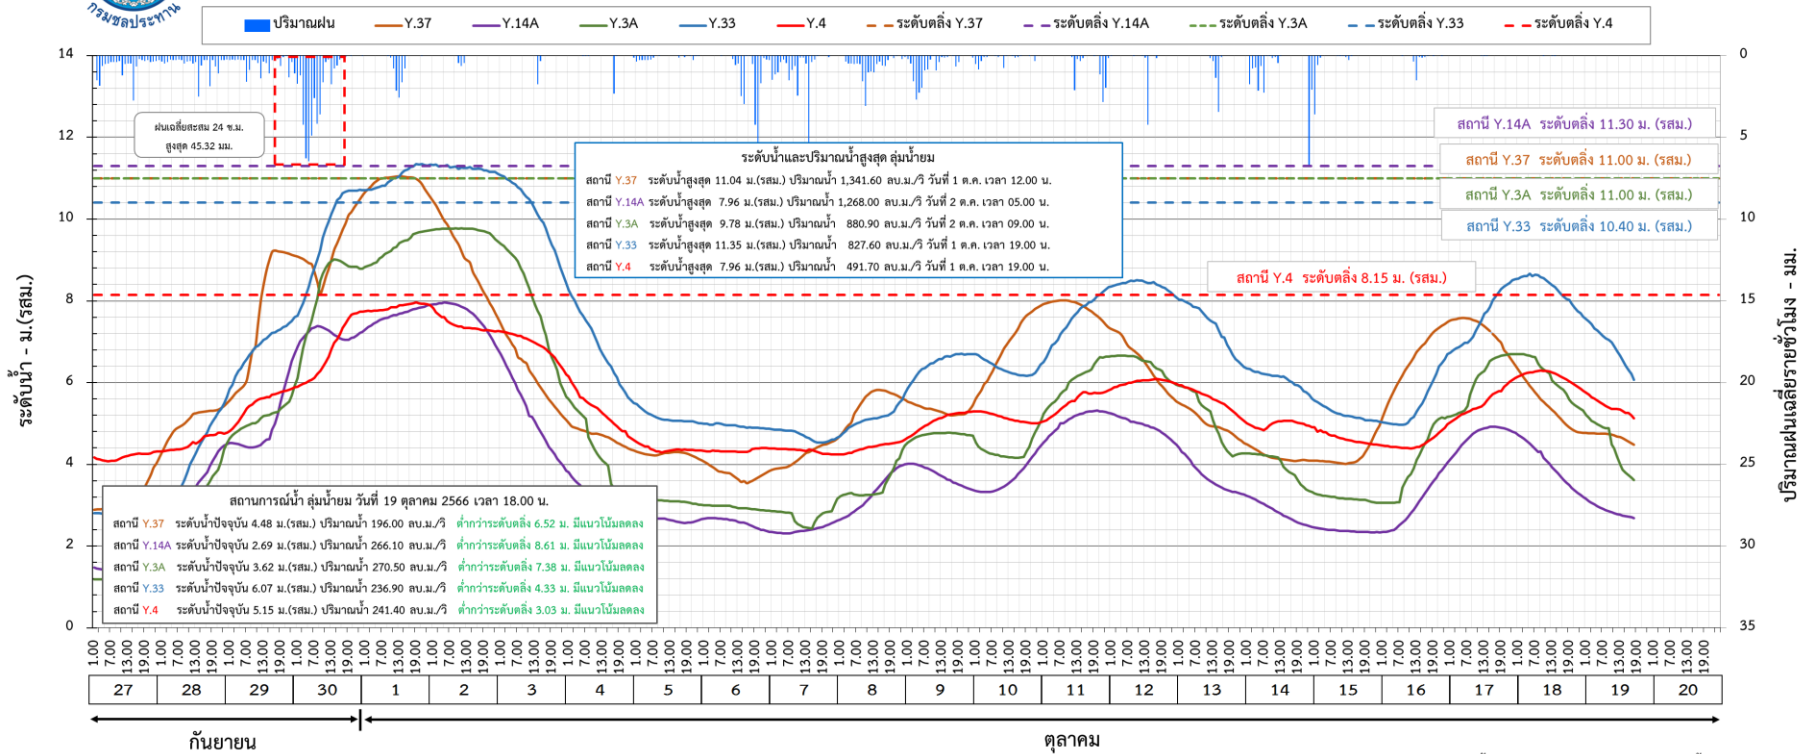
กราฟแสดงระดับน้ำรายชั่วโมง ลุ่มน้ำยม วันที่ 27 กันยายน - 20 ตุลาคม 2566

สถานี Y.37 อ.วังชัน จ.แพร่ - Y.14A อ.ศรีสันตชัย จ.สุโขทัย - Y.3A อ.สวรรคโลก จ.สุโขทัย - Y.33 อ.ศรีสำโรง จ.สุโขทัย - Y.4 อ.เมือง จ.สุโขทัย

สถานีที่เกิดน้ำล้นตลิ่ง ในพื้นที่ลุ่มน้ำยม ได้แก่

สถานี Y.37 อ.วังชัน จ.แพร่ ระดับน้ำสูงสุด 11.04 ม.(รสม.) ปริมาณน้ำ 1,341.60 ลบ.ม./วิ วันที่ 1 ต.ค. 2566 ระยะเวลาที่น้ำล้นตลิ่งจำนวน 1 วัน

สถานี Y.33 อ.ศรีสำโรง จ.สุโขทัย ระดับน้ำสูงสุด 11.35 ม.(รสม.) ปริมาณน้ำสูงสุด 827.60 ลบ.ม./วิ วันที่ 1 ต.ค. 2566 ระยะเวลาที่น้ำล้นตลิ่งจำนวน 4 วัน

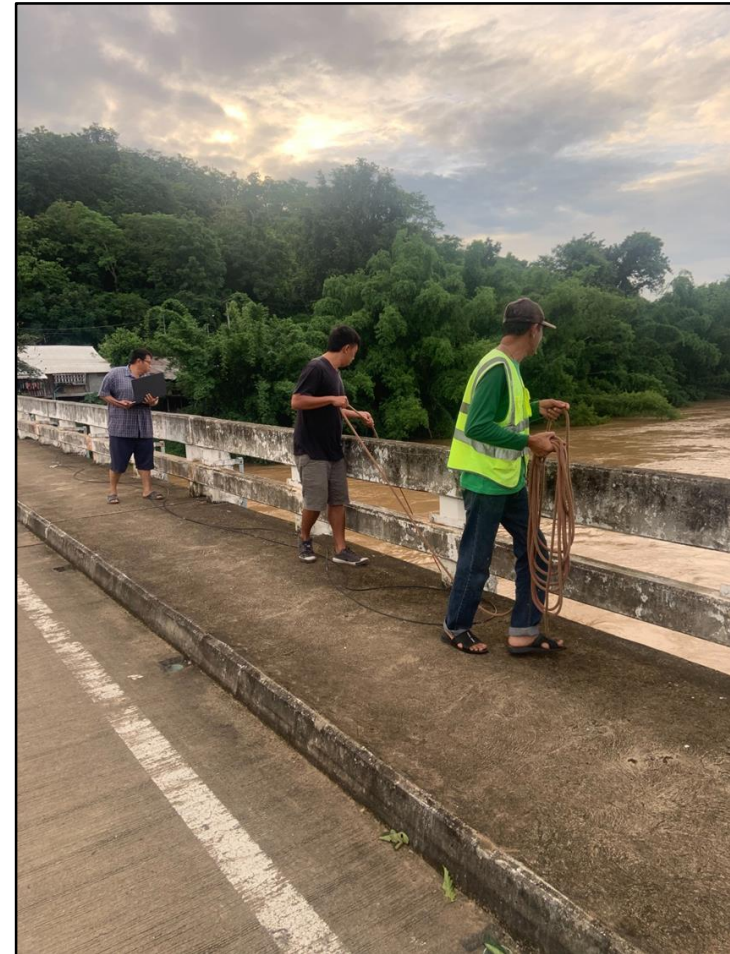
ภาพถ่ายบริเวณพื้นที่สถานี Y.14A วันที่ 1 ตุลาคม 2566

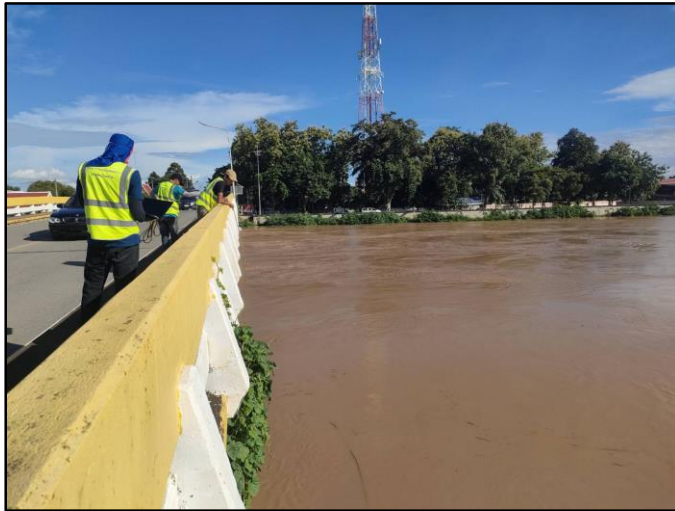
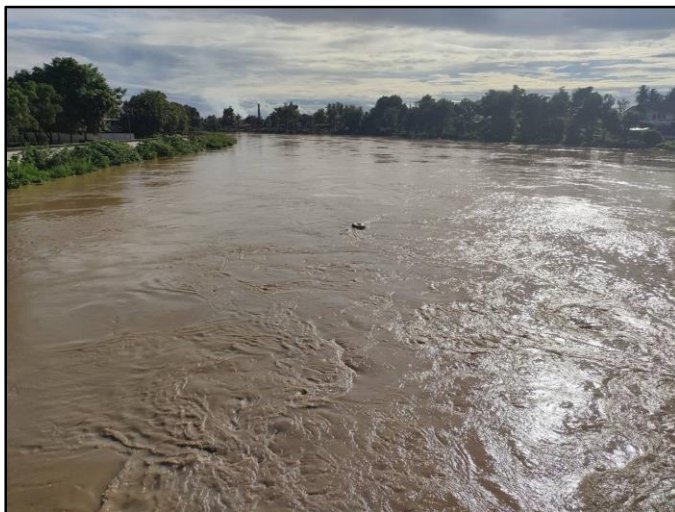
ภาพถ่ายบริเวณพื้นที่สถานี Y.3A วันที่ 1 ตุลาคม 2566

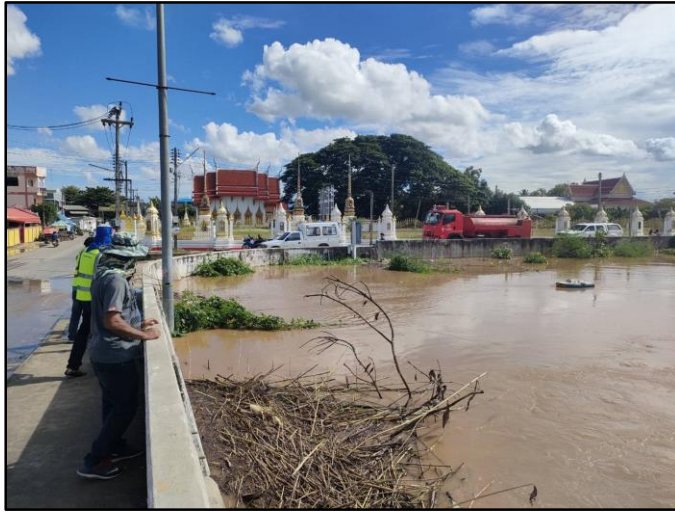
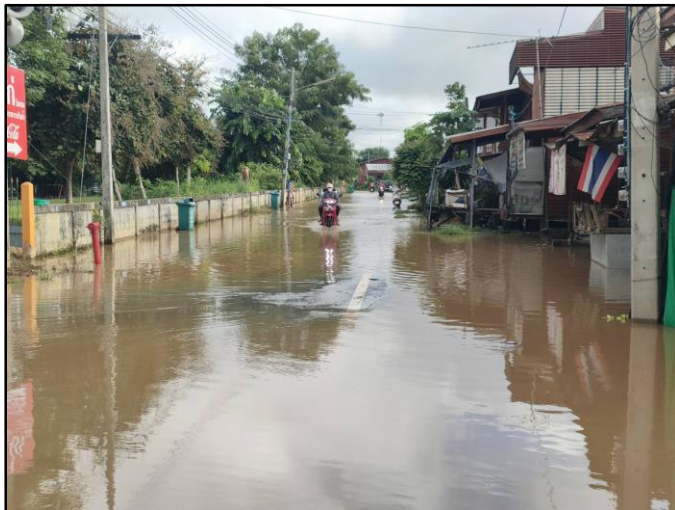
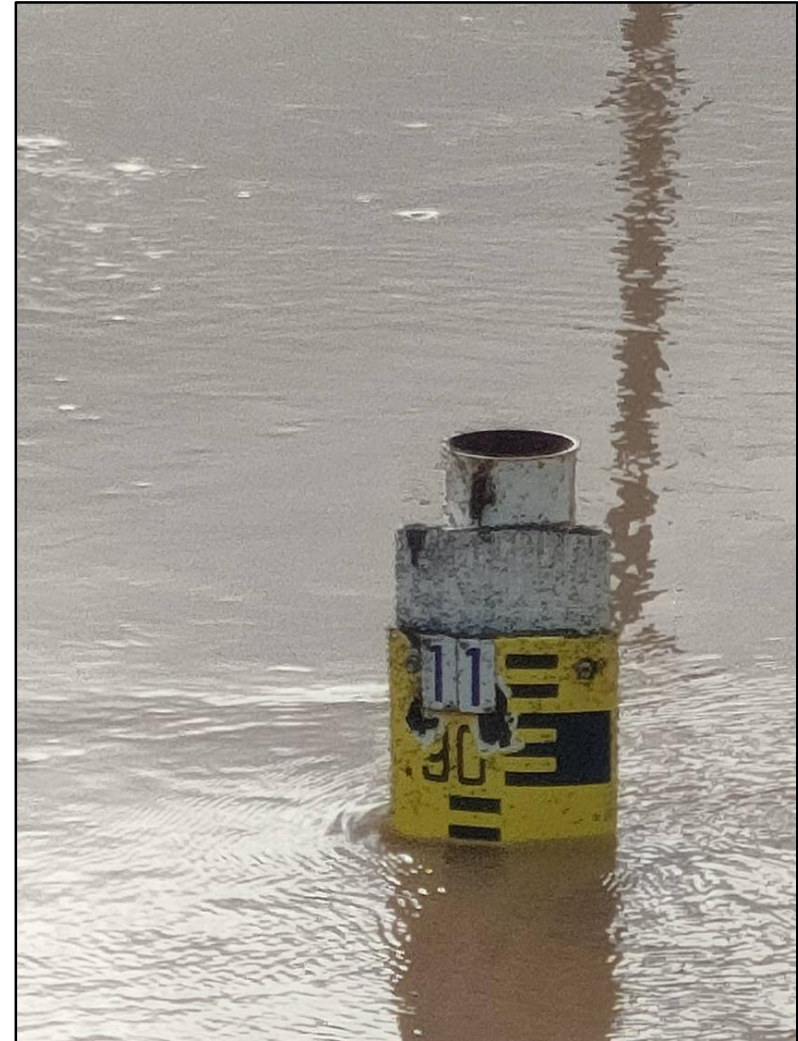
ภาพถ่ายบริเวณพื้นที่สถานี Y.33 วันที่ 1 ตุลาคม 2566

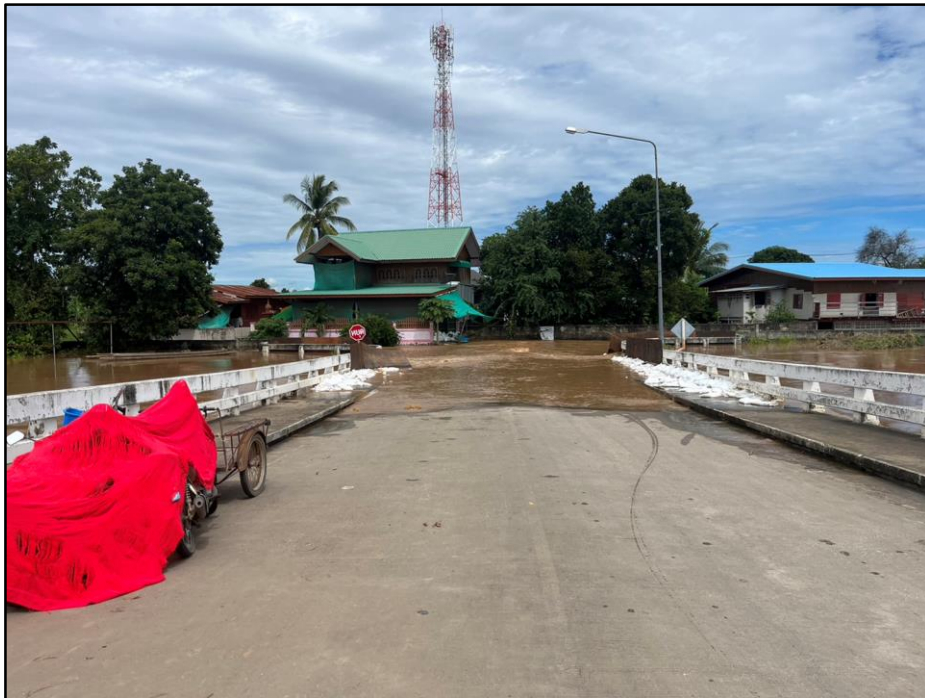
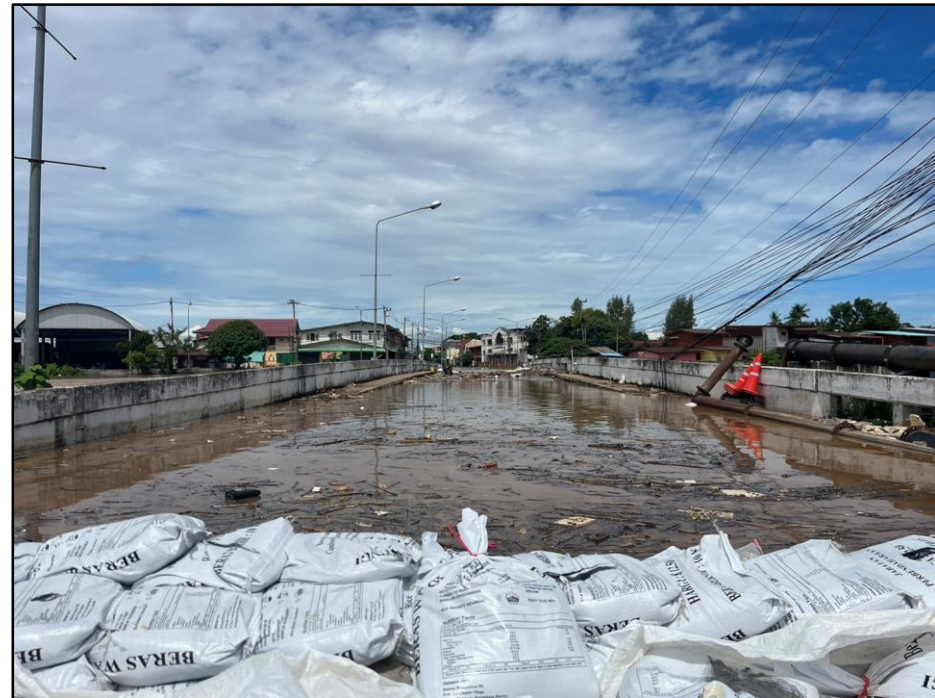
ภาพถ่ายบริเวณพื้นที่ เหนือสถานี Y.33 วันที่ 2 ตุลาคม 2566

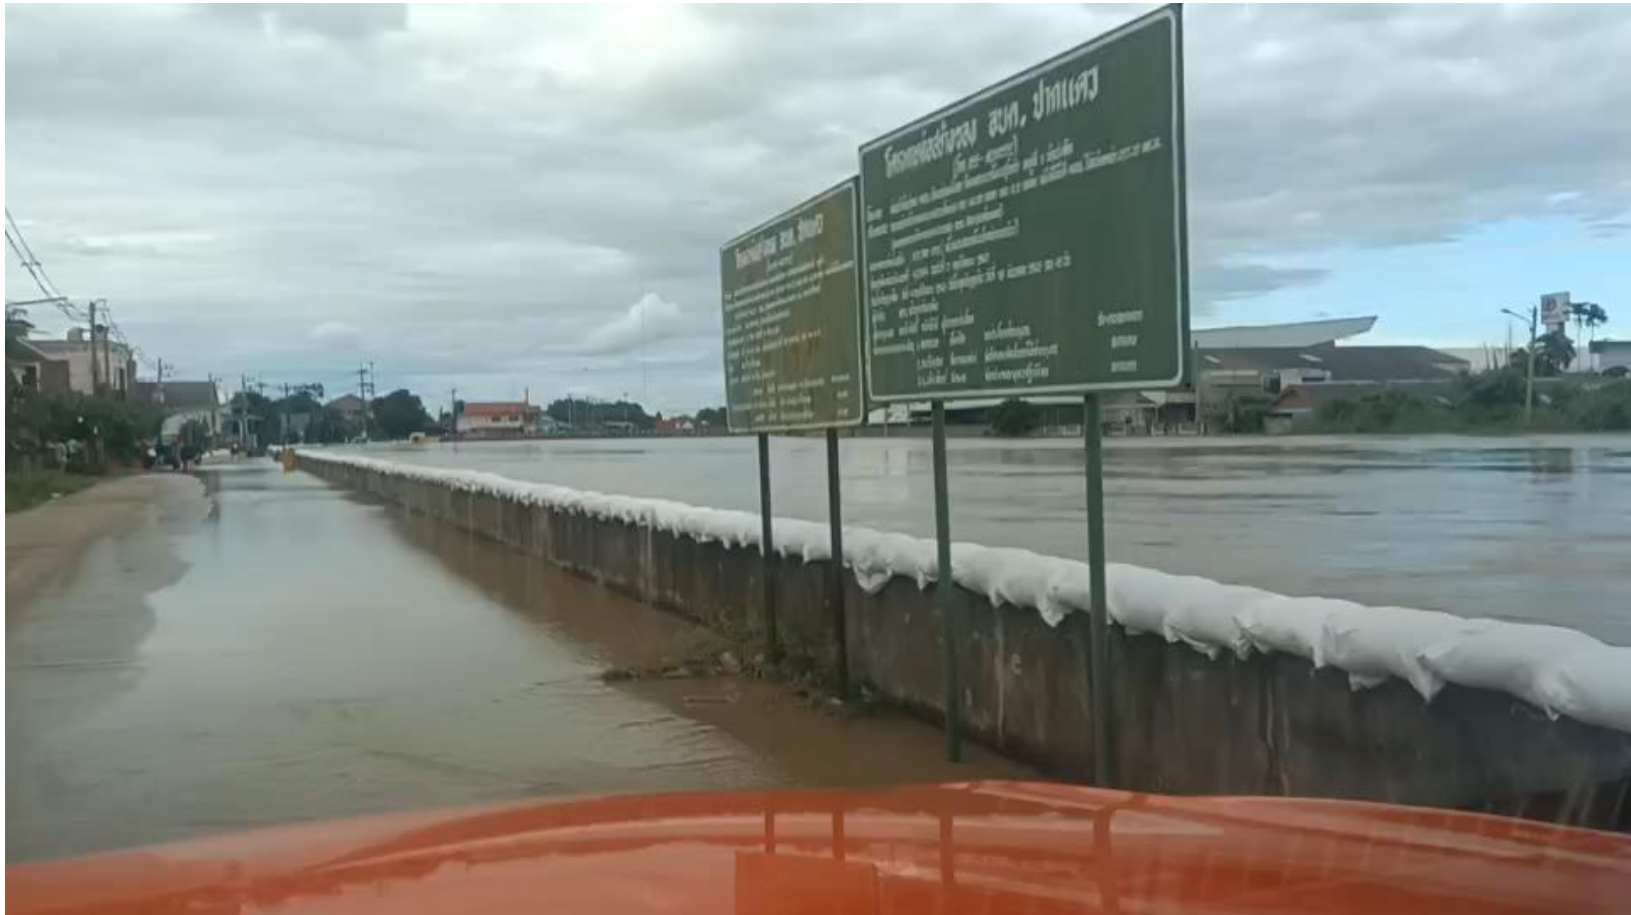
ภาพถ่ายบริเวณพื้นที่ สะพานเหนือ สถานี Y.4 วันที่ 1 ตุลาคม 2566

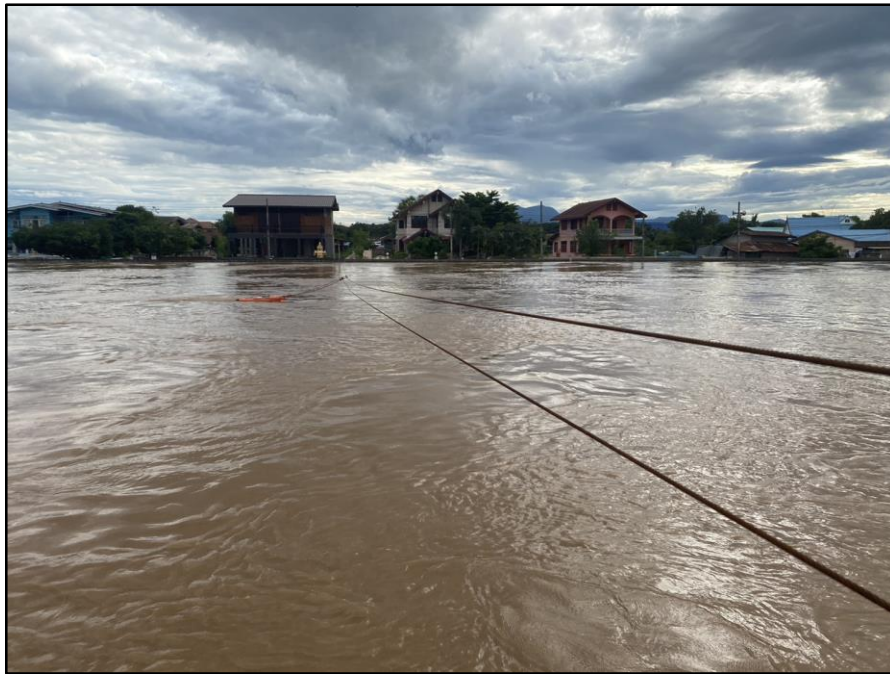
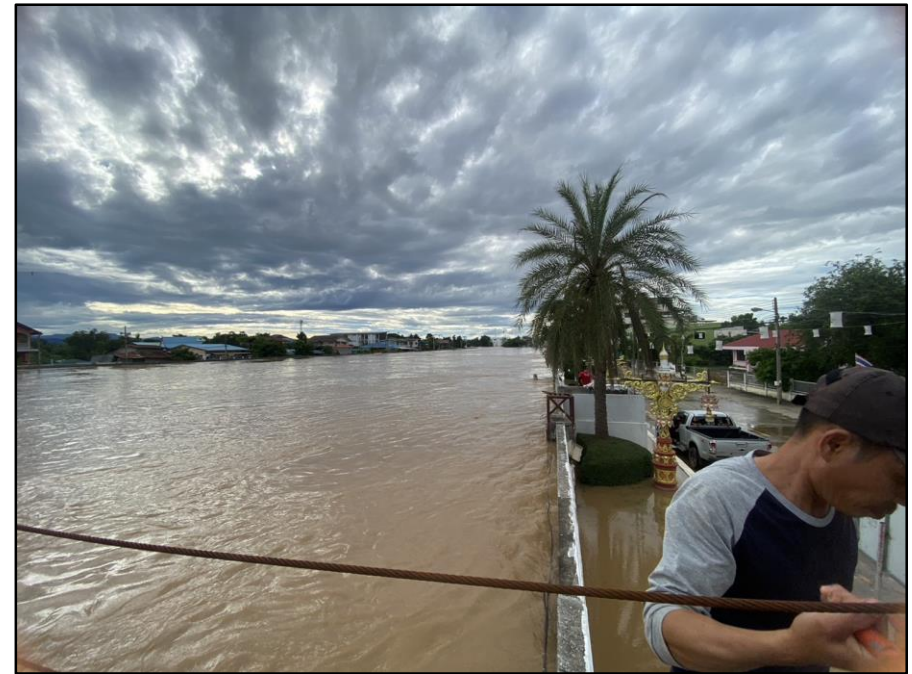
ภาพถ่ายบริเวณพื้นที่สถานี Y.4 วันที่ 1 ตุลาคม 2566

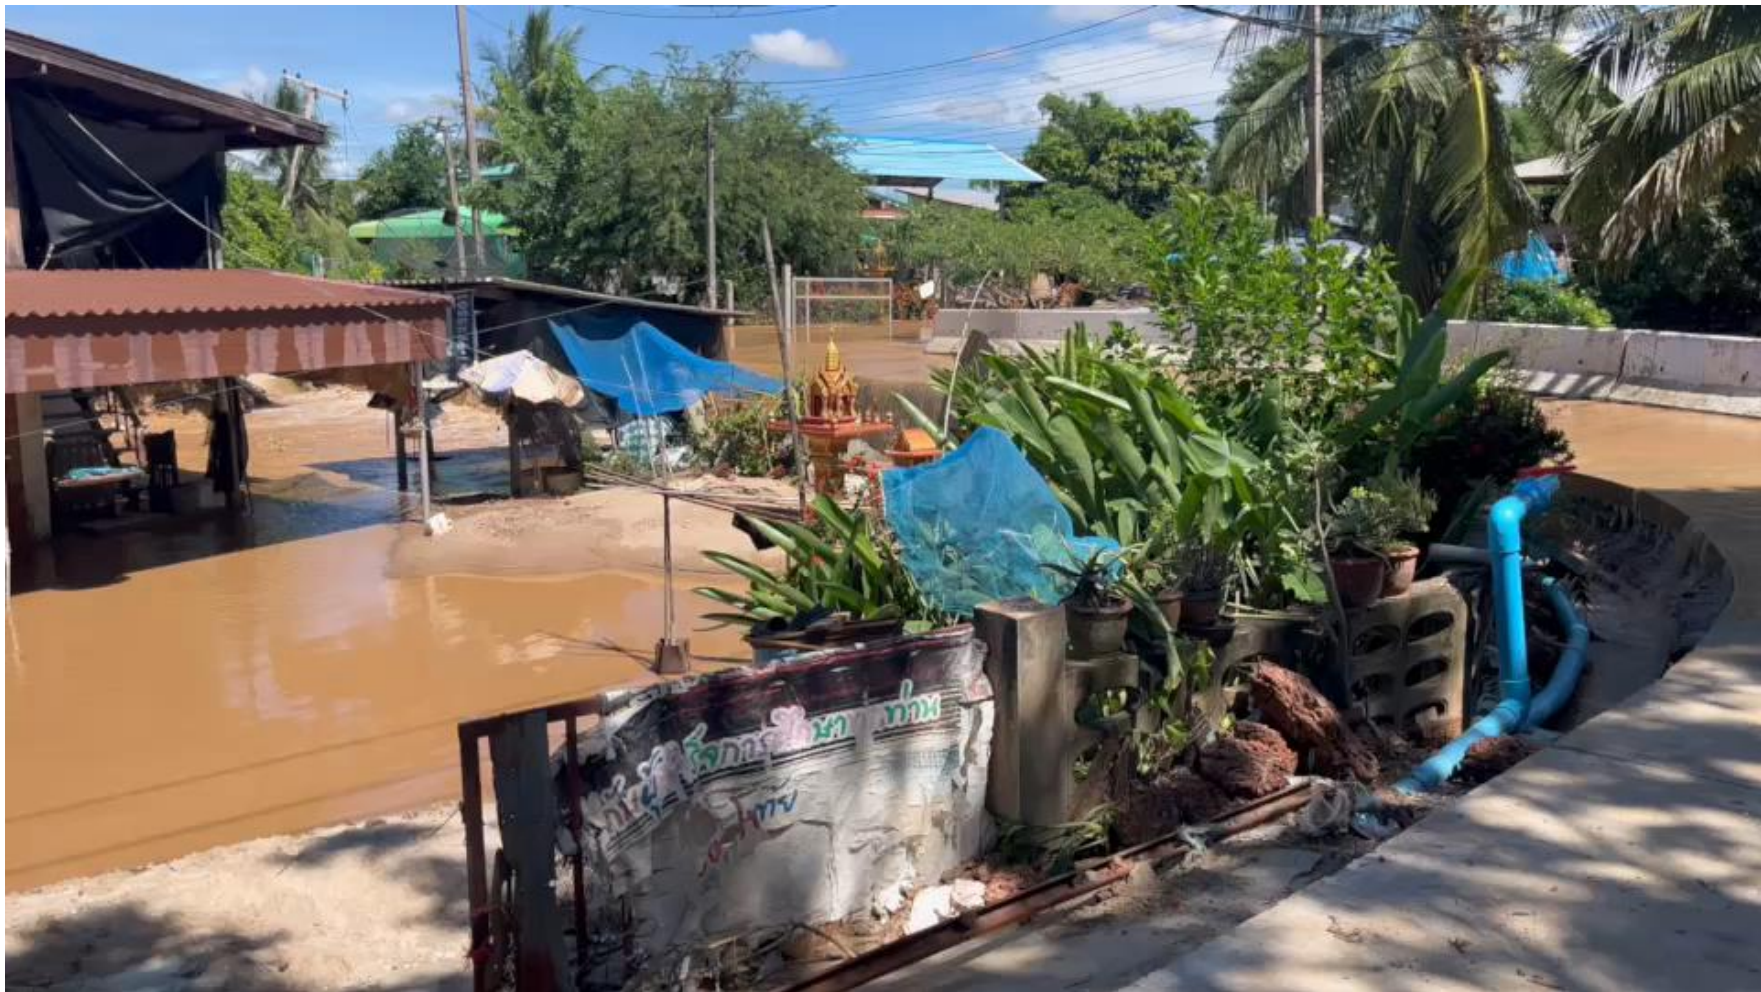
ภาพถ่ายบริเวณพื้นที่ตำบลปากแคว ก่อนเข้าตัวเมืองสุโขทัย ฝั่งขวาแม่น้ำยม วันที่ 2 ตุลาคม 2566

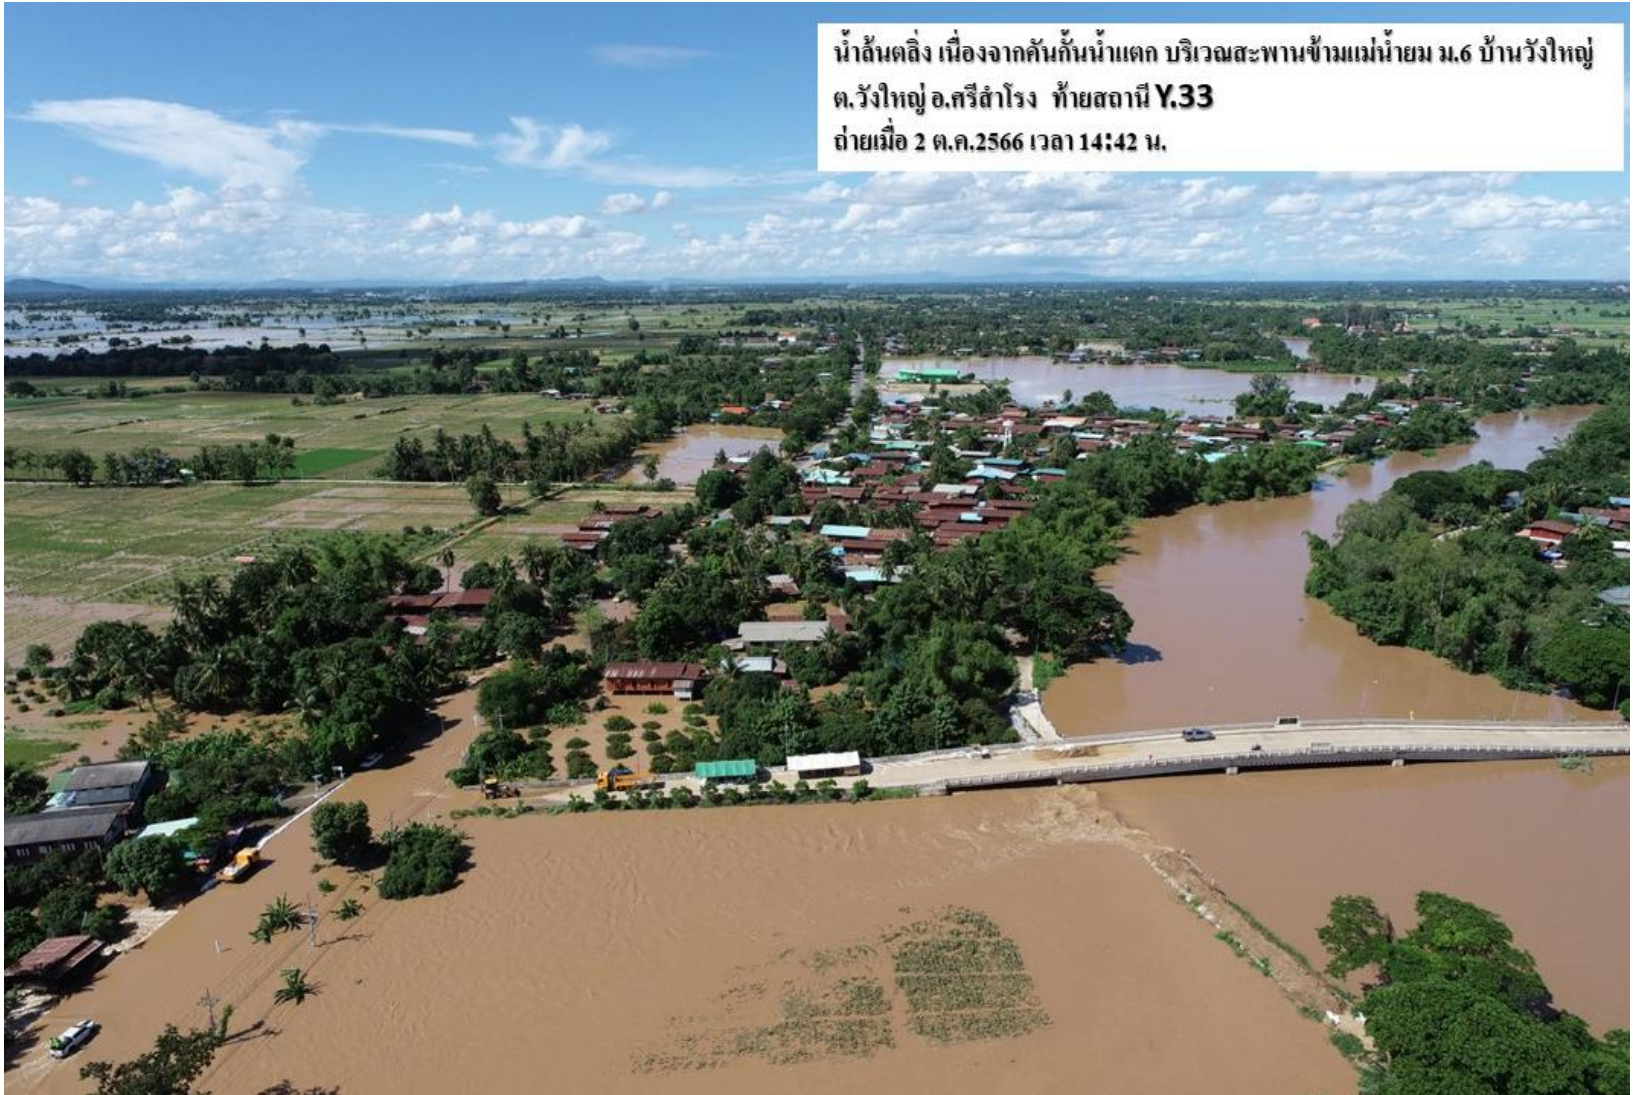
ภาพถ่ายทางอากาศ วันที่ 2 ตุลาคม 2566

น้ำล้นตลิ่ง เนื่องจากคันกั้นน้ำแตก บริเวณสะพานข้ามแม่น้ำยม ม.6 บ้านวังใหญ่  
ต.วังใหญ่ อ.ศรีสำโรง ท้ายสถานี Y.33  
ถ่ายเมื่อ 2 ต.ค.2566 เวลา 14:42 น.

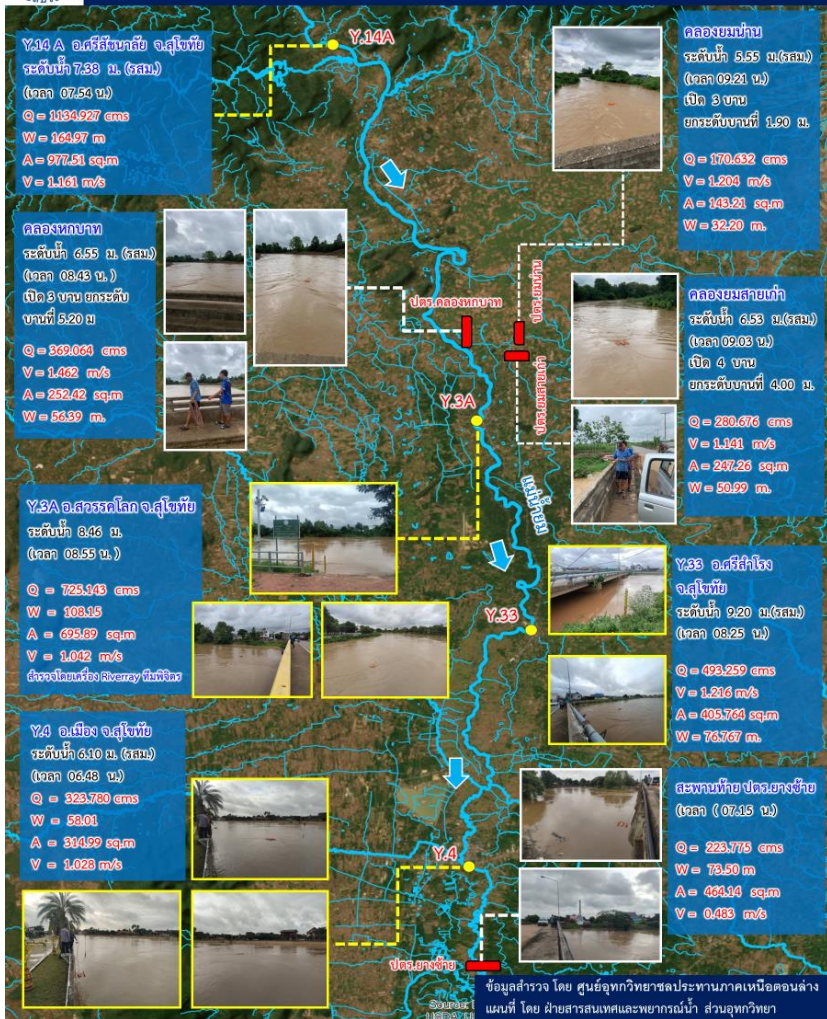
แผนที่แสดงจุดสำรวจปริมาณน้ำ บริเวณพื้นที่ แม่น้ำยม (สำรวจ ณ วันที่ 30 ก.ย. 2566)

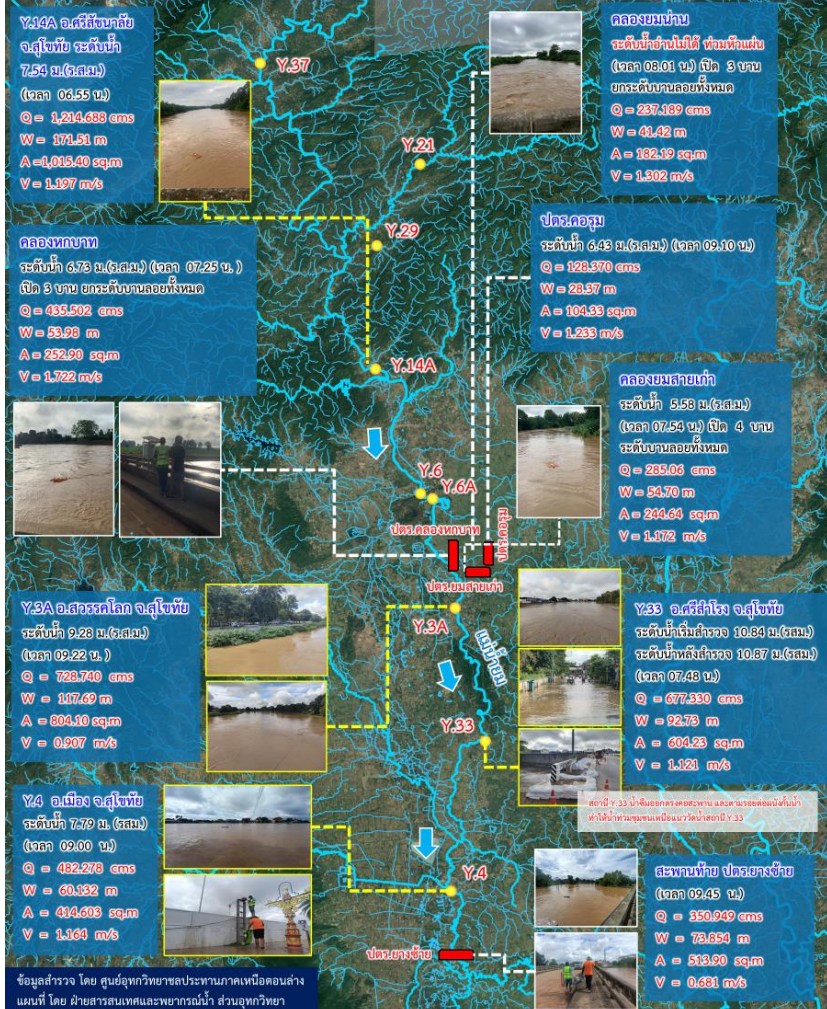
แผนที่แสดงจุดสำรวจปริมาณน้ำ บริเวณพื้นที่ แม่น้ำยม  
สำรวจ ณ วันที่ 1 ต.ค. 2566 (ช่วงที่ 1)

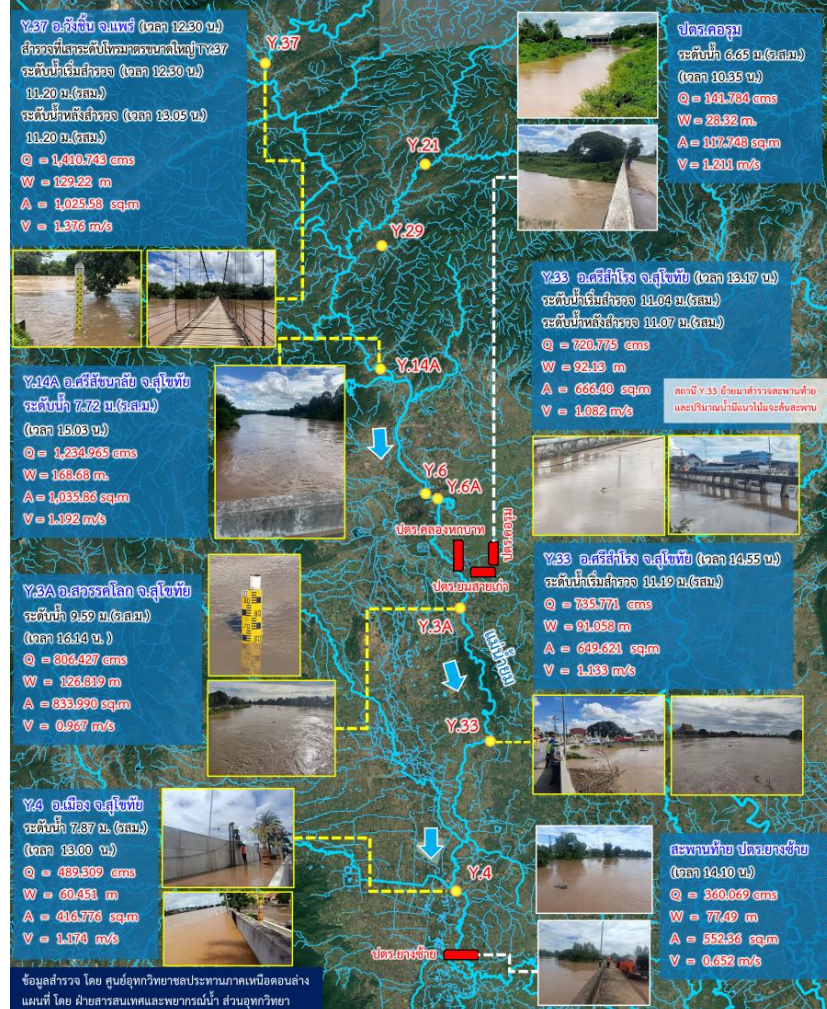
แผนที่แสดงจุดสำรวจปริมาณน้ำ บริเวณพื้นที่ แม่น้ำยม  
สำรวจ ณ วันที่ 1 ต.ค. 2566 (ช่วงที่ 2)

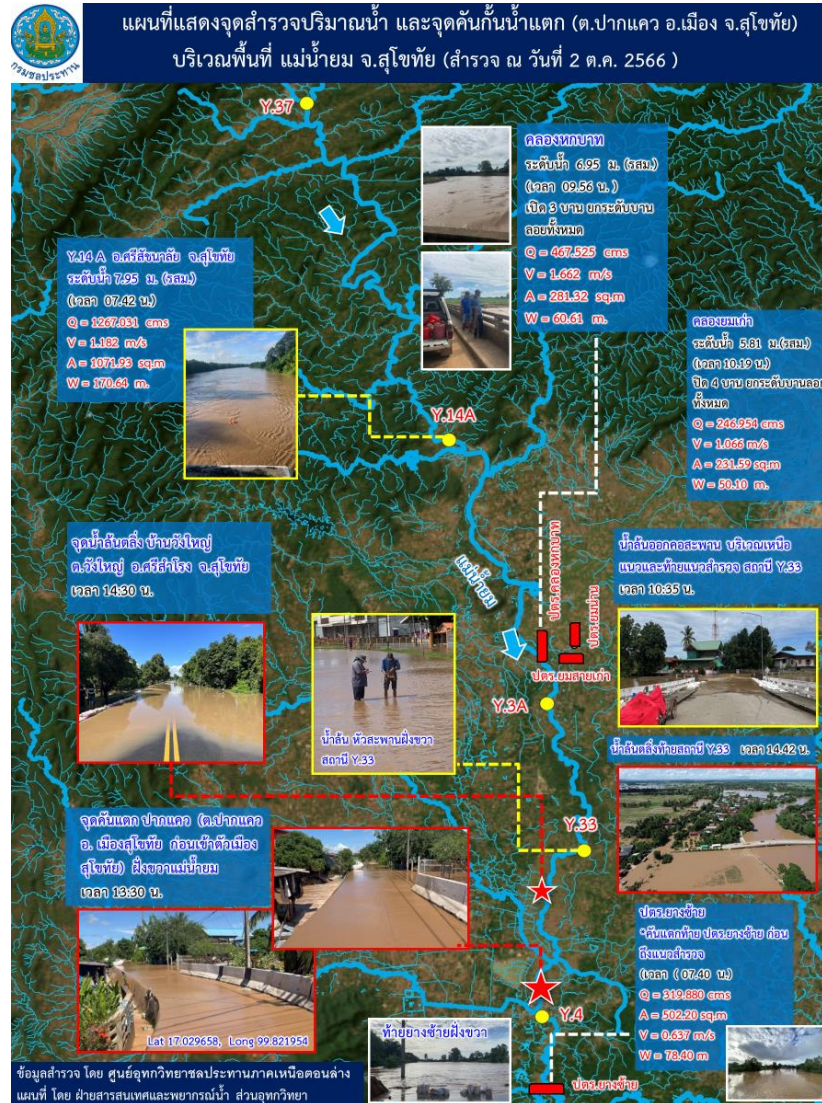
แผนที่แสดงจุดสำรวจปริมาณน้ำ วันที่ 2 ตุลาคม 2566

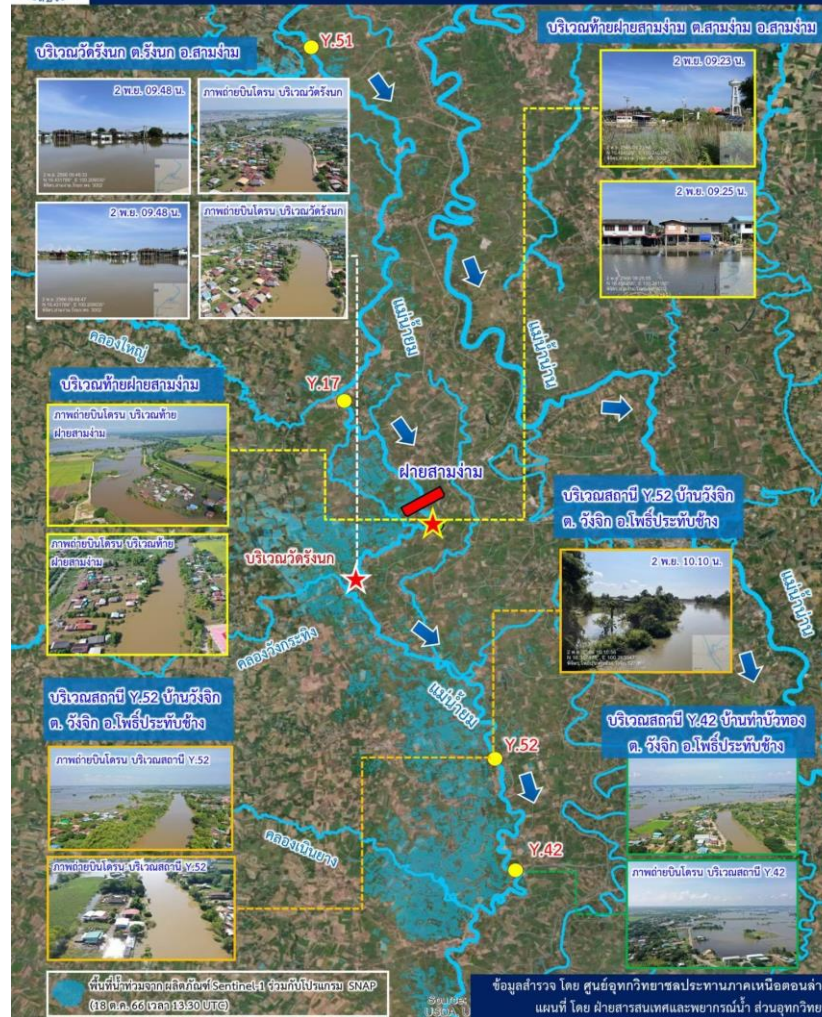
แผนที่แสดงจุดสำรวจพื้นที่น้ำท่วม บริเวณ แม่น้ำยม  
ฝายสามง่าม อ.สามง่าม จ.พิจิตร (สำรวจ ณ วันที่ 2 พ.ย. 2566)
