สรุปเหตุการณ์น้ำท่วม ลุ่มน้ำท่าจีน ปี พ.ศ. 2566

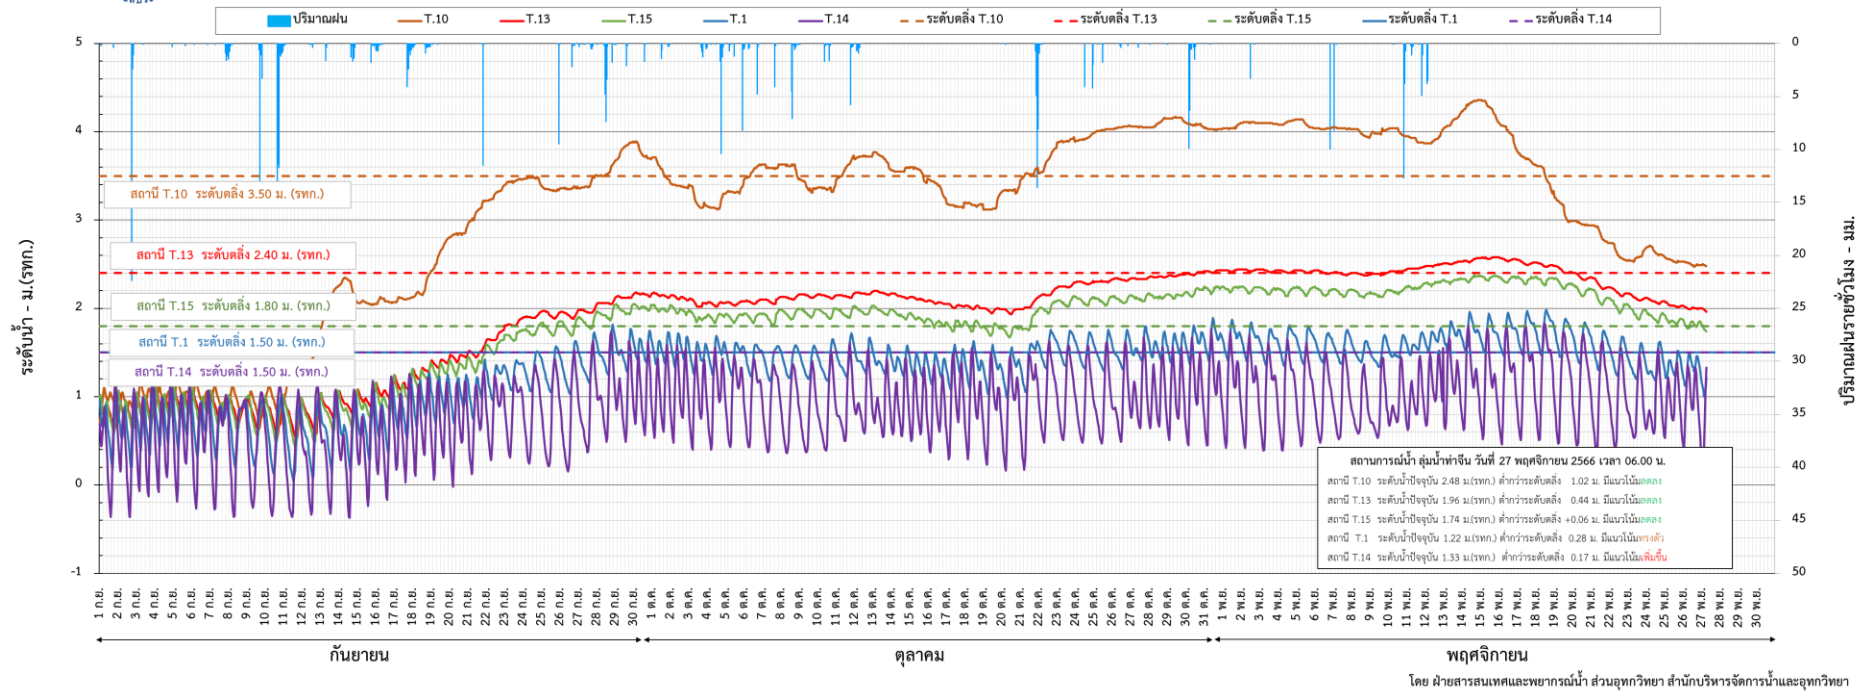
กราฟแสดงระดับน้ำรายชั่วโมง ลุ่มน้ำท่าจีน วันที่ 1 กันยายน - 30 พฤศจิกายน 2566

สถานี T.10 อ.เมืองสุพรรณบุรี สถานี T.13 อ.สองพี่น้อง จ.สุพรรณบุรี สถานี T.15 อ.บางเลน สถานี T.1 อ.นครชัยศรี และสถานี T.14 อ.สามพราน จ.นครปฐม

สถานีที่เกิดน้ำล้นตลิ่ง ในพื้นที่ลุ่มน้ำท่าจีน ได้แก่

- สถานี T.10 อ.เมือง จ.สุพรรณบุรี ระดับน้ำสูงสุด 4.36 ม.(รทก.) สูงกว่าตลิ่ง 0.86 ม.(รทก.) วันที่ 14 พฤศจิกายน 2566 ระยะเวลาที่น้ำล้นตลิ่งจำนวน 53 วัน
- สถานี T.13 อ.สองพี่น้อง จ.สุพรรณบุรี ระดับน้ำสูงสุด 2.58 ม.(รทก.) สูงกว่าตลิ่ง 0.18 ม.(รทก.) วันที่ 15 พฤศจิกายน 2566 ระยะเวลาที่น้ำล้นตลิ่งจำนวน 21 วัน
- สถานี T.15 อ.บางเลน จ.นครปฐม ระดับน้ำสูงสุด 2.38 ม.(รทก.) สูงกว่าตลิ่ง 0.58 ม.(รทก.) วันที่ 14 พฤศจิกายน 2566 ระยะเวลาที่น้ำล้นตลิ่งจำนวน 68 วัน
- สถานี T.1 อ.นครชัยศรี จ.นครปฐม ระดับน้ำสูงสุด 1.98 ม.(รทก.) สูงกว่าตลิ่ง 0.48 ม.(รทก.) วันที่ 18 พฤศจิกายน 2566 ระยะเวลาที่น้ำล้นตลิ่งจำนวน 73 วัน
- สถานี T.14 อ.สามพราน จ.นครปฐม ระดับน้ำสูงสุด 1.83 ม.(รทก.) สูงกว่าตลิ่ง 0.33 ม.(รทก.) วันที่ 18 พฤศจิกายน 2566 ระยะเวลาที่น้ำล้นตลิ่งจำนวน 84 วัน

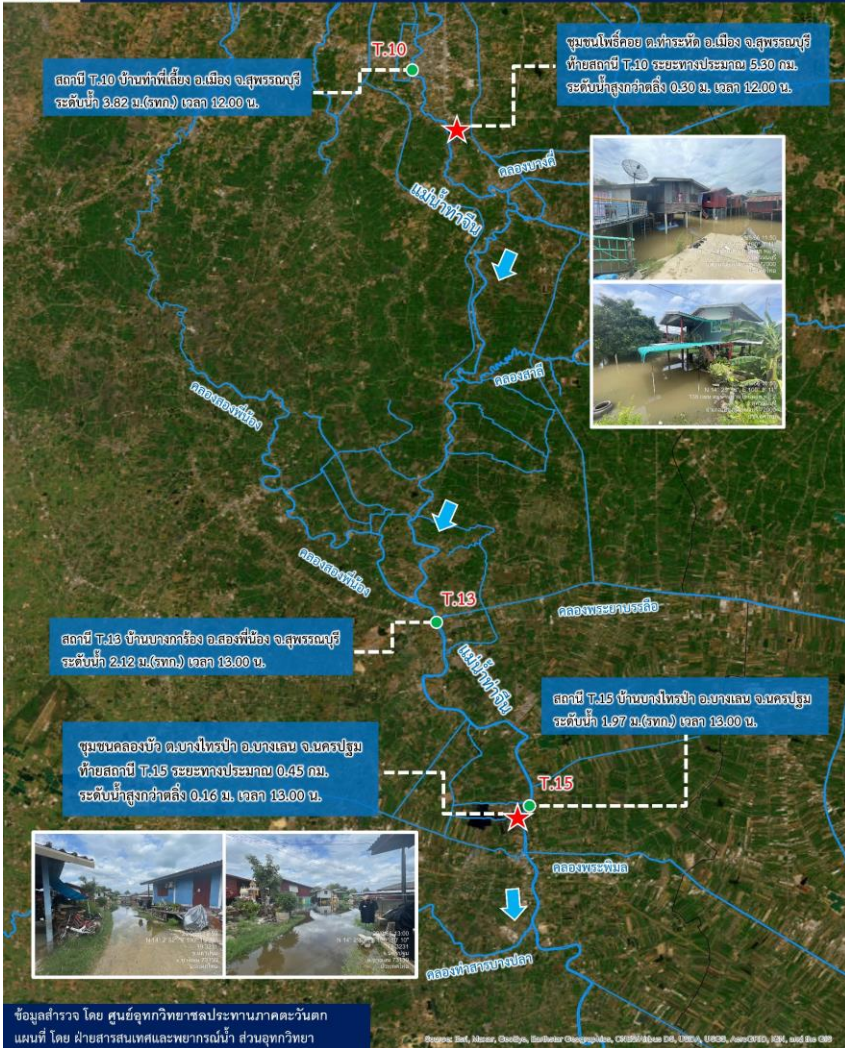
แผนที่แสดงพื้นที่ที่ได้รับผลกระทบจากเหตุการณ์น้ำล้นตลิ่ง
บริเวณพื้นที่ แม่น้ำท่าจีน (สำรวจ ณ วันที่ 29 ก.ย. 2566)

พื้นที่ชุมชน/พื้นที่เศรษฐกิจที่ได้รับผลกระทบ
จากน้ำล้นตลิ่ง ได้แก่พื้นที่ ชุมชนวัดโพธิ์ค้อย
บริเวณท้ายสถานี T.10 และ ชุมชนคลองบัว
บริเวณท้ายสถานี T.15

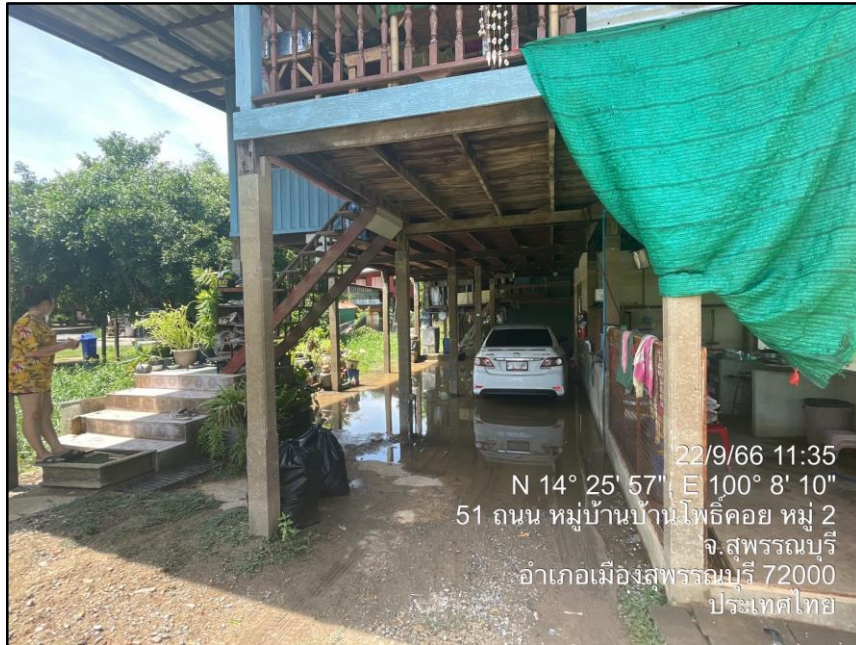
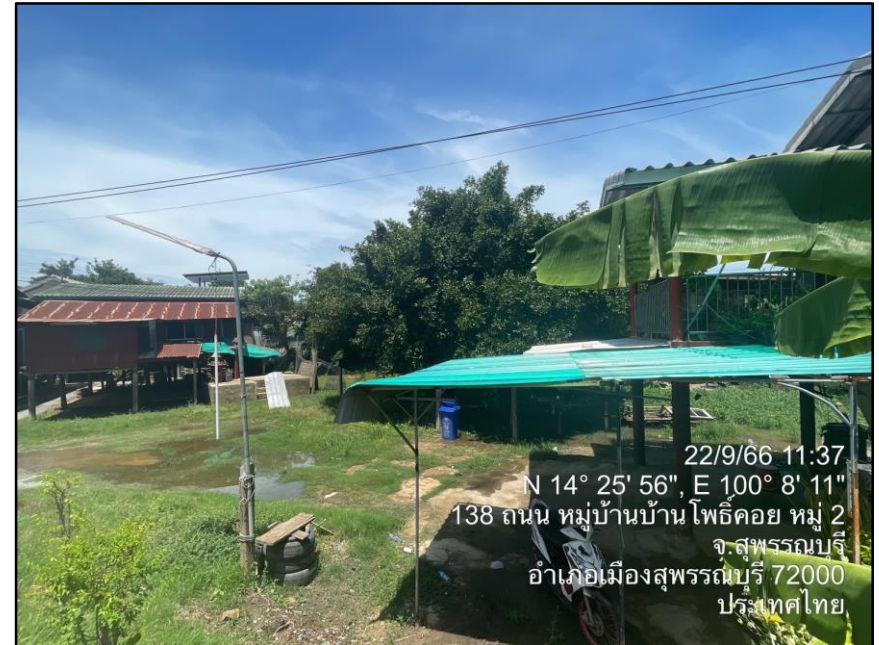
จุดที่ 1

ภาพถ่ายพื้นที่น้ำท่วม วันที่ 22 กันยายน 2566

บริเวณชุมชน ม.2 ตำบลวัดโพธิ์ค้อย ตำบลสถานี T.10

ต.บางตาเถร อ.สองพี่น้อง จ.สุพรรณบุรี

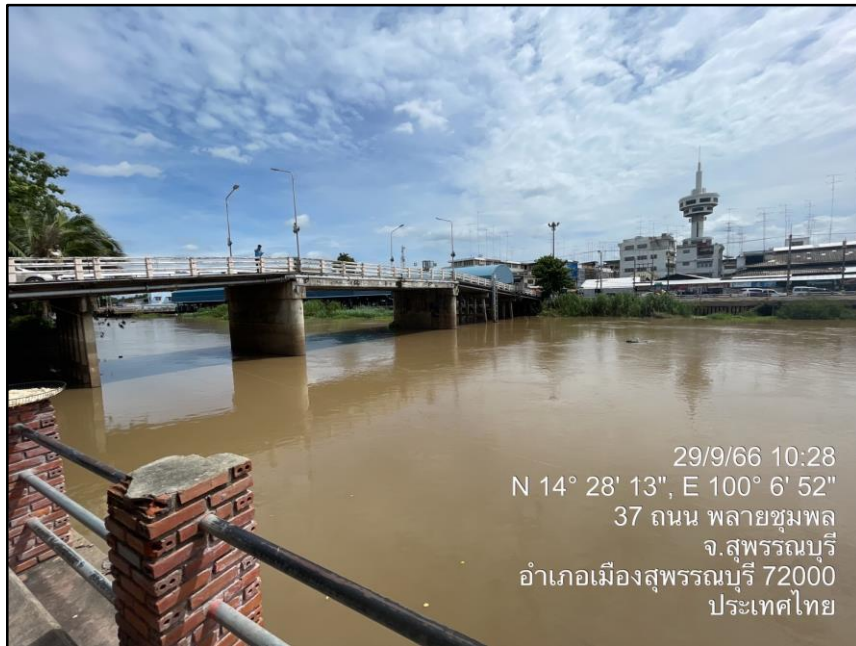
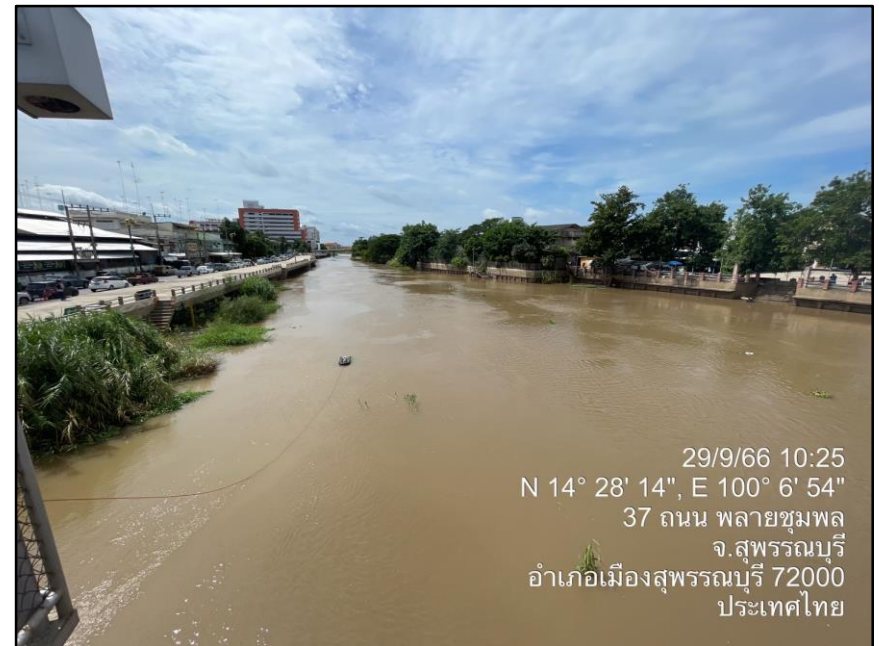
จุดที่ 1

ภาพถ่ายพื้นที่น้ำท่วม วันที่ 29 กันยายน 2566

บริเวณสถานี T.10 อ.เมือง จ.สุพรรณบุรี

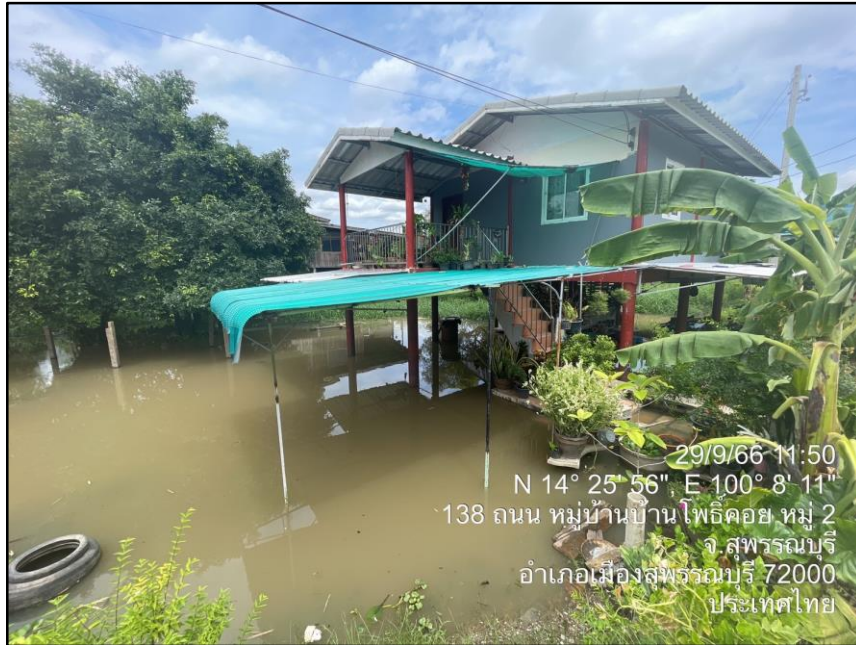
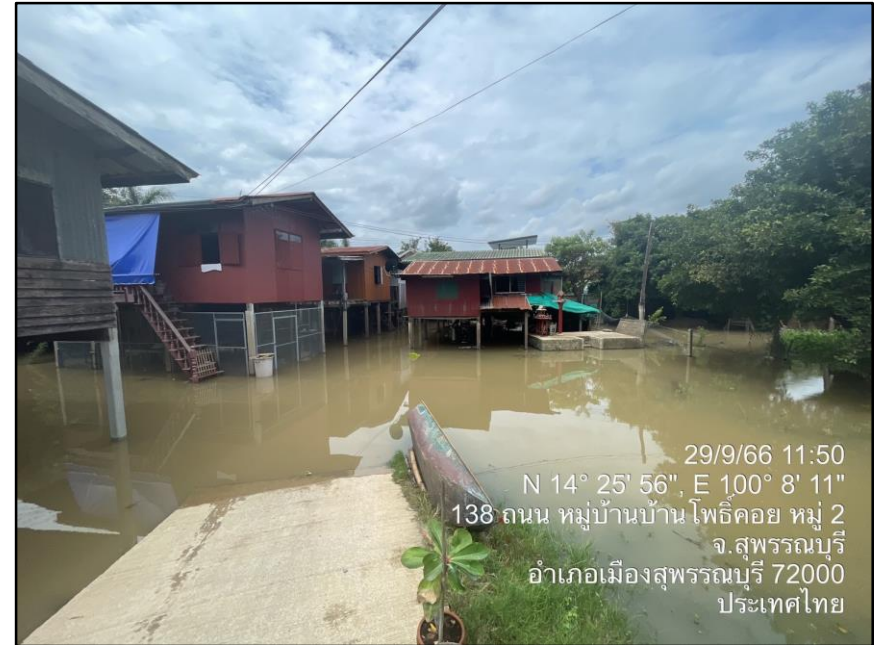
ภาพถ่ายพื้นที่น้ำท่วม วันที่ 29 กันยายน 2566

จุดที่ 2 บริเวณชุมชน ม.2 ตำบลวัดโพธิ์ค้อย ต.ท่าระหัด
อ.เมือง จ.สุพรรณบุรี ตำบลสถานี T.10
ระยะทางทางน้ำประมาณ 5.30 กม.

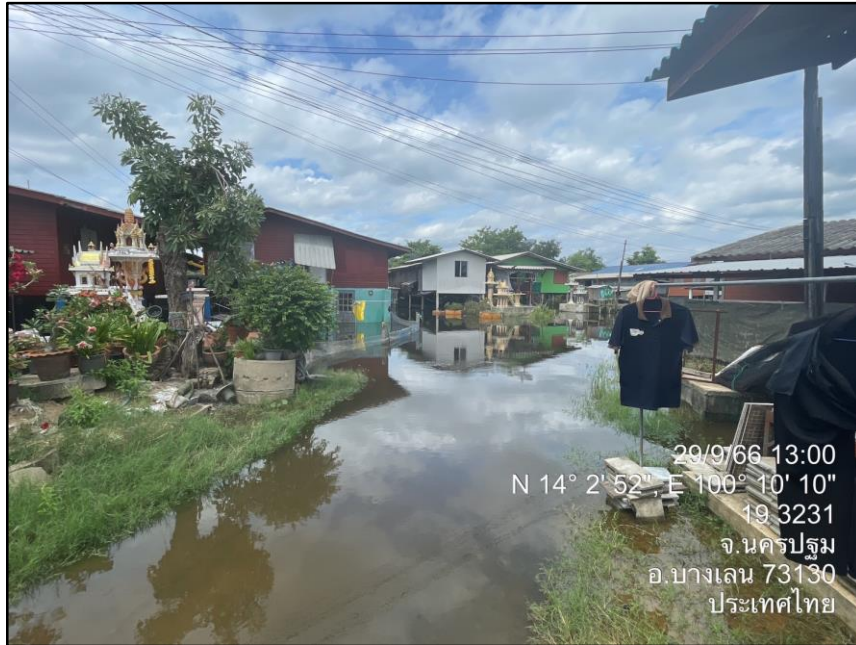
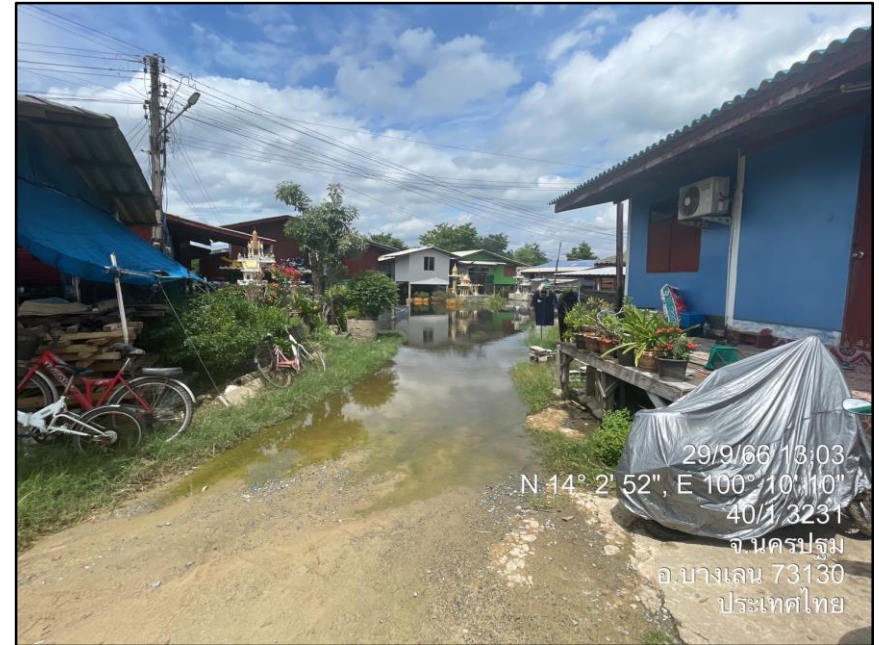
ภาพถ่ายพื้นที่น้ำท่วม วันที่ 29 กันยายน 2566

จุดที่ 3 บริเวณชุมชนคลองบัว ม.5 ตำบลสถานี T.15
อ.บางเลน จ.นครปฐม

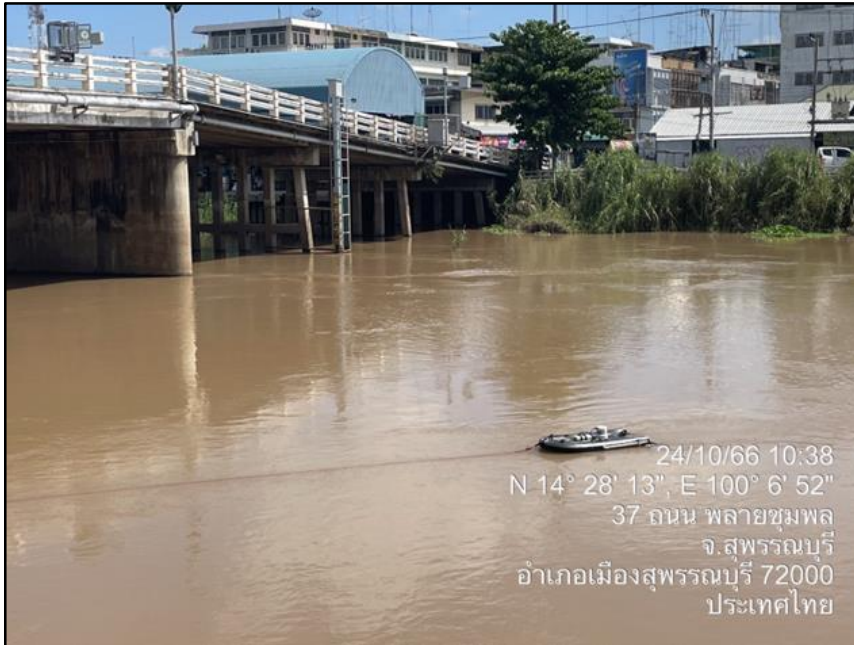
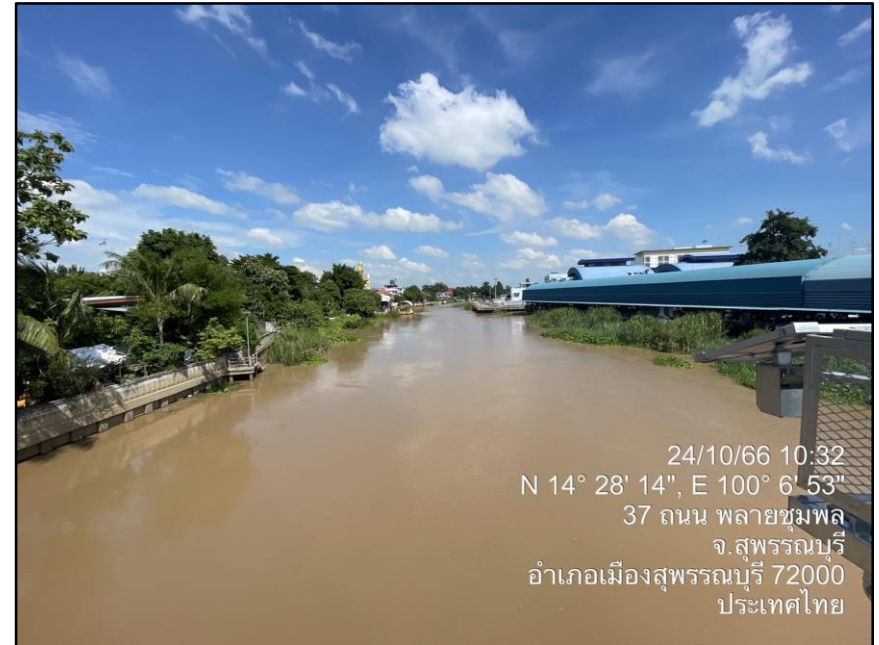
ภาพถ่ายพื้นที่น้ำท่วม วันที่ 24 ตุลาคม 2566

จุดที่ 1 บริเวณสถานี T.10 อ.เมือง จ.สุพรรณบุรี
สำรวจปริมาณน้ำ
Q 119.55 m³/s
V 0.41 m/s
A 289.75 m²

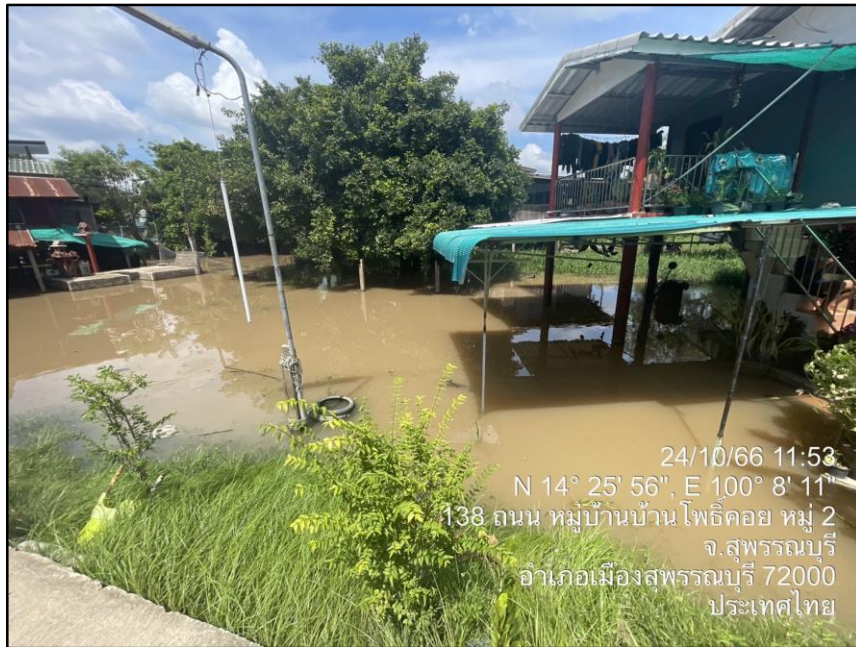
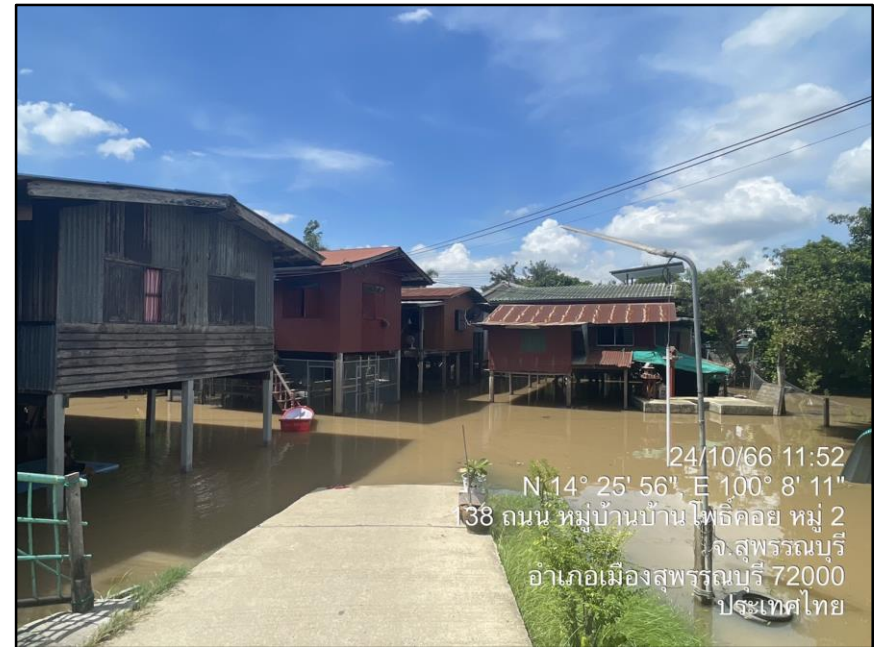
ภาพถ่ายพื้นที่น้ำท่วม วันที่ 24 ตุลาคม 2566

จุดที่ 2 บริเวณชุมชน ม.2 ตำบลวัดโพธิ์ค้อย ต.ท่าระหัด
อ.เมือง จ.สุพรรณบุรี ตำบลสถานี T.10
ระยะทางทางน้ำประมาณ 5.30 กม.
