# สรุปเหตุการณ์น้ำท่วม ลุ่มน้ำยม ปี พ.ศ. 2567

## ลุ่มน้ำยม (รหัสลุ่มน้ำ 08)

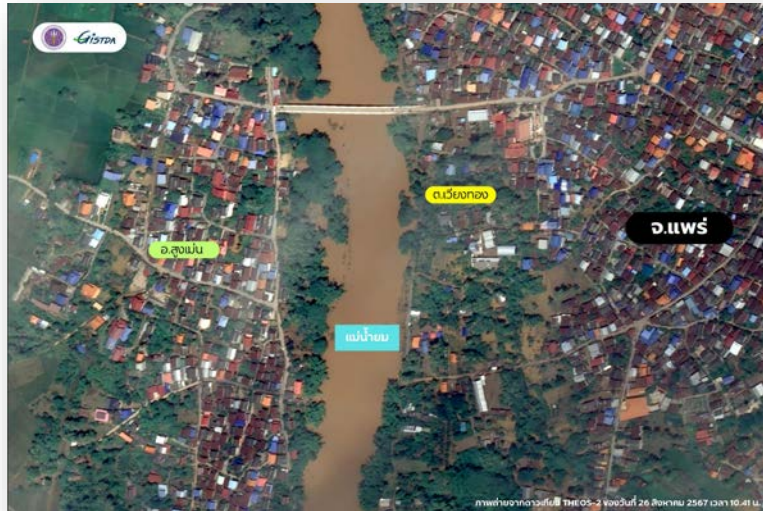
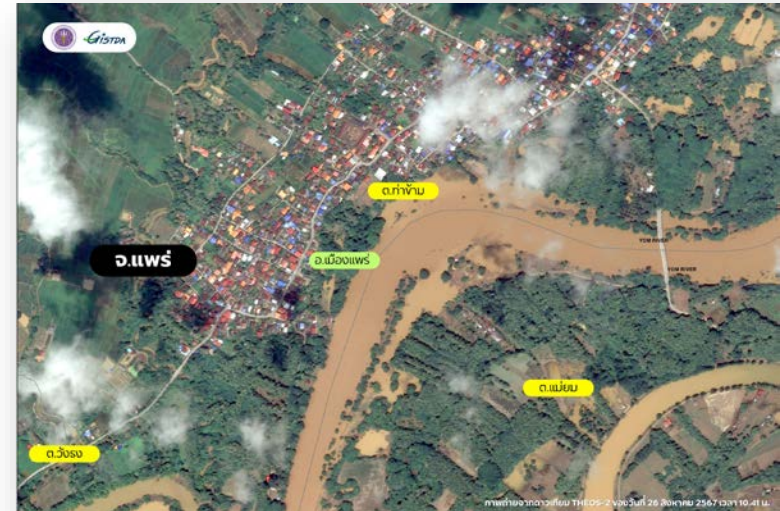
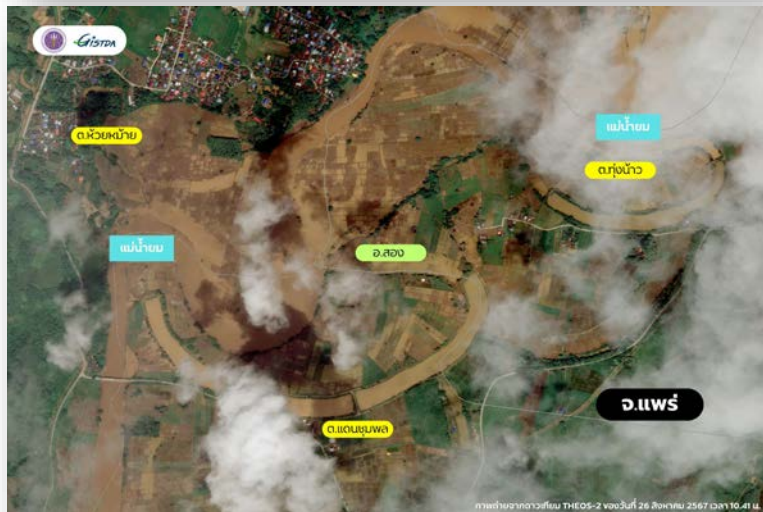
ภาพถ่ายจากดาวเทียม THEOS-2 พบมวลน้ำบางส่วนที่ยังตกค้างอยู่ในจังหวัดแพร่

ภาพจากดาวเทียม THEOS-2 บันทึกภาพเมื่อวันที่ 26 สิงหาคม 2567 เวลา 10:41 น. เผยให้เห็นมวลน้ำบางส่วนที่ยังตกค้างอยู่ในจังหวัดแพร่ โดยเฉพาะพื้นที่การเกษตรทั้งท้องนาและสวนผลไม้ของชาวบ้านที่อยู่ใกล้แม่น้ำยม

สีของแม่น้ำยมปรากฏเป็นสีน้ำตาลอย่างเห็นได้ชัด บ่งบอกถึงน้ำที่มาพร้อมกับตะกอนจำนวนมากที่พัดพามาพร้อมกับสายน้ำตลอดระยะทางที่ไหลมาซึ่งเป็นปกติในช่วงที่เกิดอุทกภัย ในพื้นที่ อ.สอง น้ำที่หลงเหลือในแปลงนาและมีสีใกล้เคียงกับสีของแม่น้ำ บ่งบอกถึงพื้นที่ที่เพิ่งถูกน้ำท่วม และช่วยอนุมานถึงขอบเขตของพื้นที่น้ำท่วมในช่วงสัปดาห์ที่ผ่านมา

แผนที่น้ำท่วม จากภาพถ่ายดาวเทียม ณ วันที่ 25 สิงหาคม 2567 Extracted from Satellite image on 25 August 2024

แผนที่น้ำท่วม จากภาพถ่ายดาวเทียม ณ วันที่ 26 สิงหาคม 2567 Extracted from Satellite image on 26 August 2024

แผนที่น้ำท่วม จากภาพถ่ายดาวเทียม ณ วันที่ 27 สิงหาคม 2567 Extracted from Satellite image on 27 August 2024

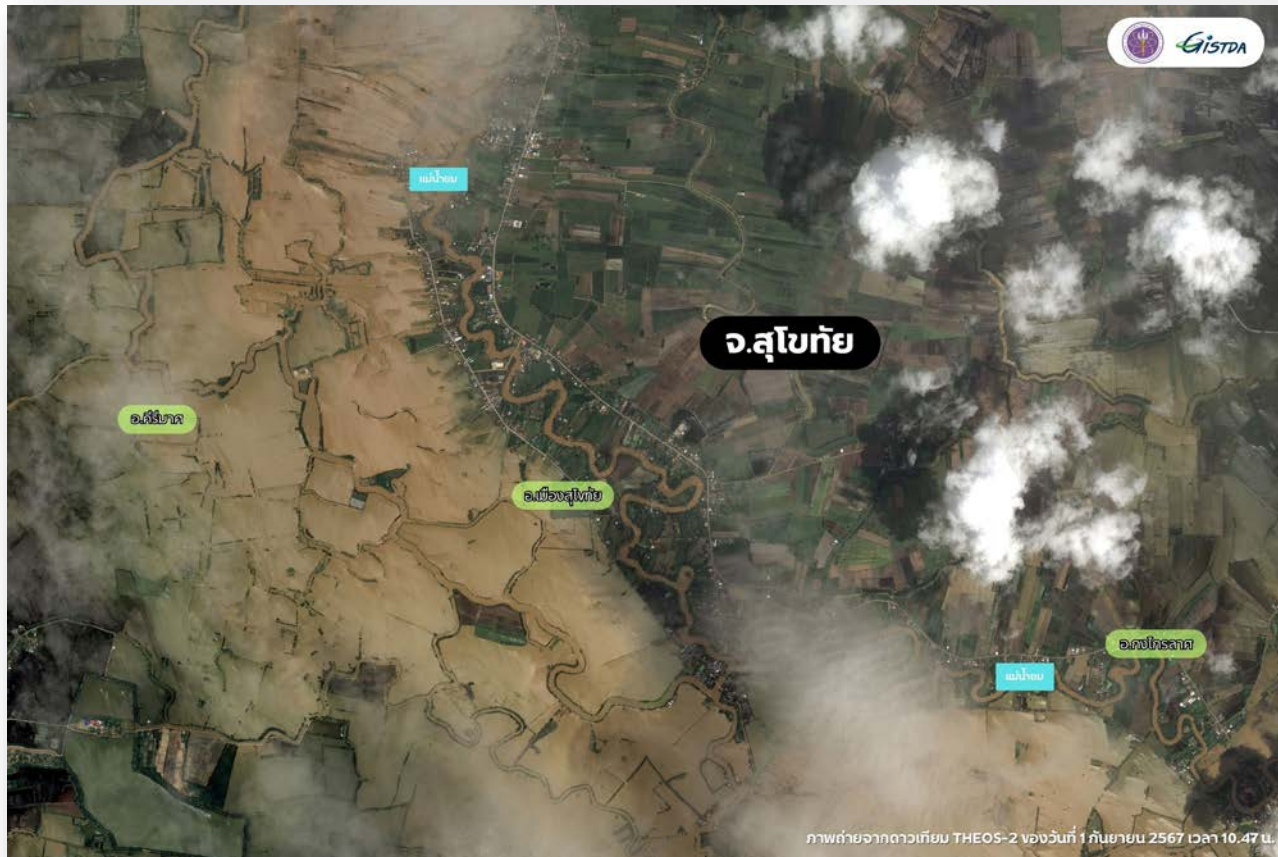
ภาพถ่ายจากดาวเทียม THEOS-2 พบิม 2 ฝั่งแม่น้ำยมท่วมขยายวงกว้าง บริเวณจังหวัดสุโขทัย

ภาพจากดาวเทียม THEOS-2 บันทึกภาพเมื่อวันที่ 1 กันยายน 2567 เวลา 10.47 น. พบมวลน้ำที่มองเห็นเป็นสีน้ำตาล ยังท่วมขังอยู่เป็นบริเวณกว้าง โดยเฉพาะริมฝั่งแม่น้ำยม บริเวณอำเภอเมืองสุโขทัย อำเภอคีรีมาศ และอำเภอกงไกรลาศ ซึ่งหลายพื้นที่เป็นพื้นที่เกษตรและบางส่วนเป็นที่อยู่อาศัยของประชาชนในพื้นที่

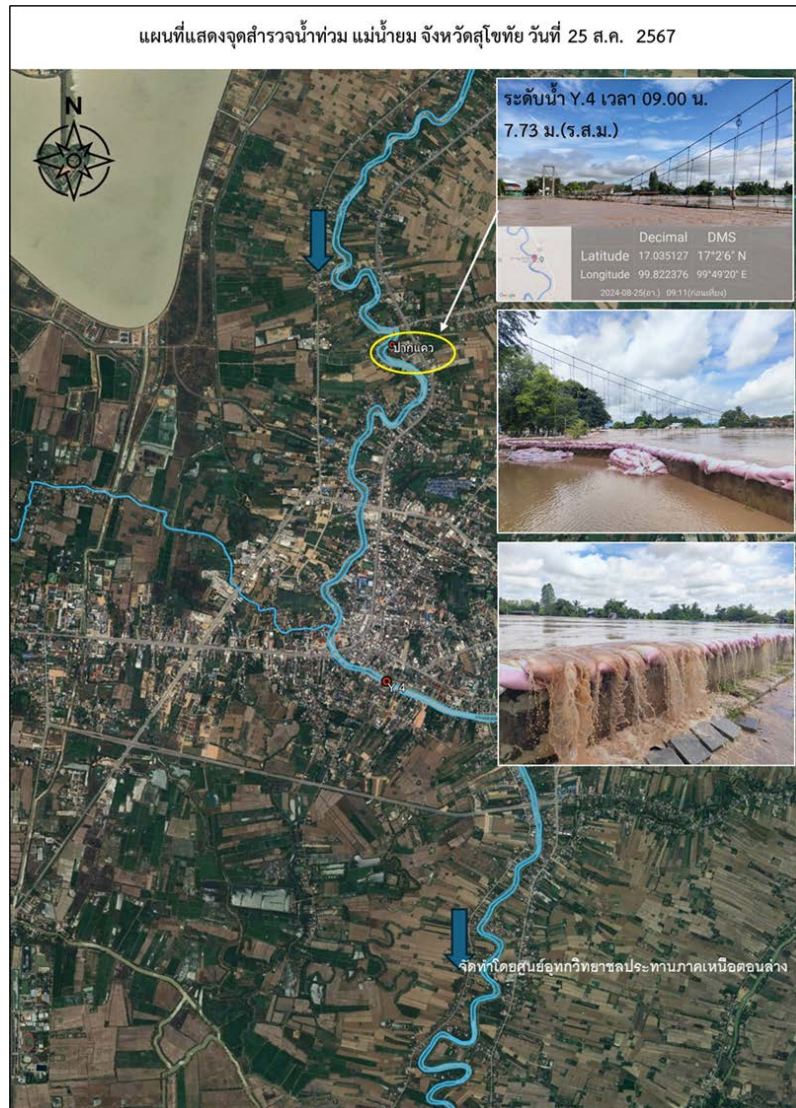
แผนที่แสดงจุดสำรวจน้ำท่วมบริเวณคลองปากแคว  
อ.ปากแคว จ.สุโขทัย
