# สรุปบทเรียนสถานการณ์น้ำ 2567

## ลุ่มน้ำแม่กลอง

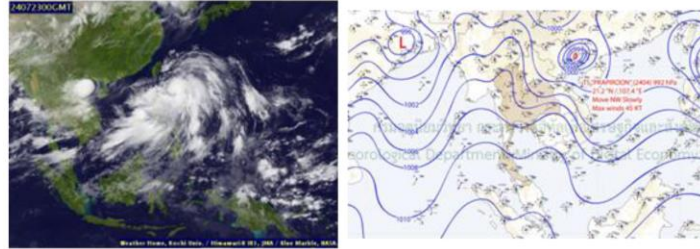
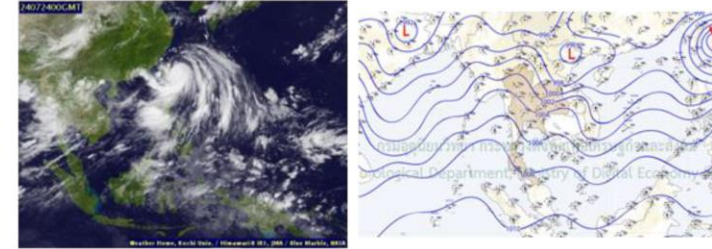
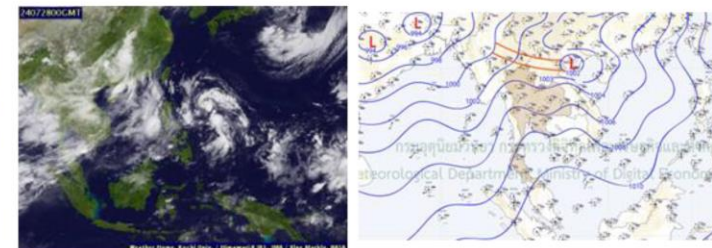
- อิทธิพลของร่องบรรสมพาดผ่านภาคเหนือ ภาคตะวันออกเฉียงเหนือ เข้าสู่หย่อมความกดอากาศบริเวณประเทศเวียดนามตอนบน ประกอบกับมรสุมตะวันตกเฉียงใต้กำลังแรงทำให้เกิดฝนตกหนักมากในพื้นที่ภาคเหนือ ภาคกลาง ภาคตะวันออก ภาคตะวันตก และภาคใต้ตอนบน
- ประเทศไทยมีกลุ่มเมฆปกคลุมหนาแน่นทั่วทั้งประเทศตลอดทั้งสัปดาห์

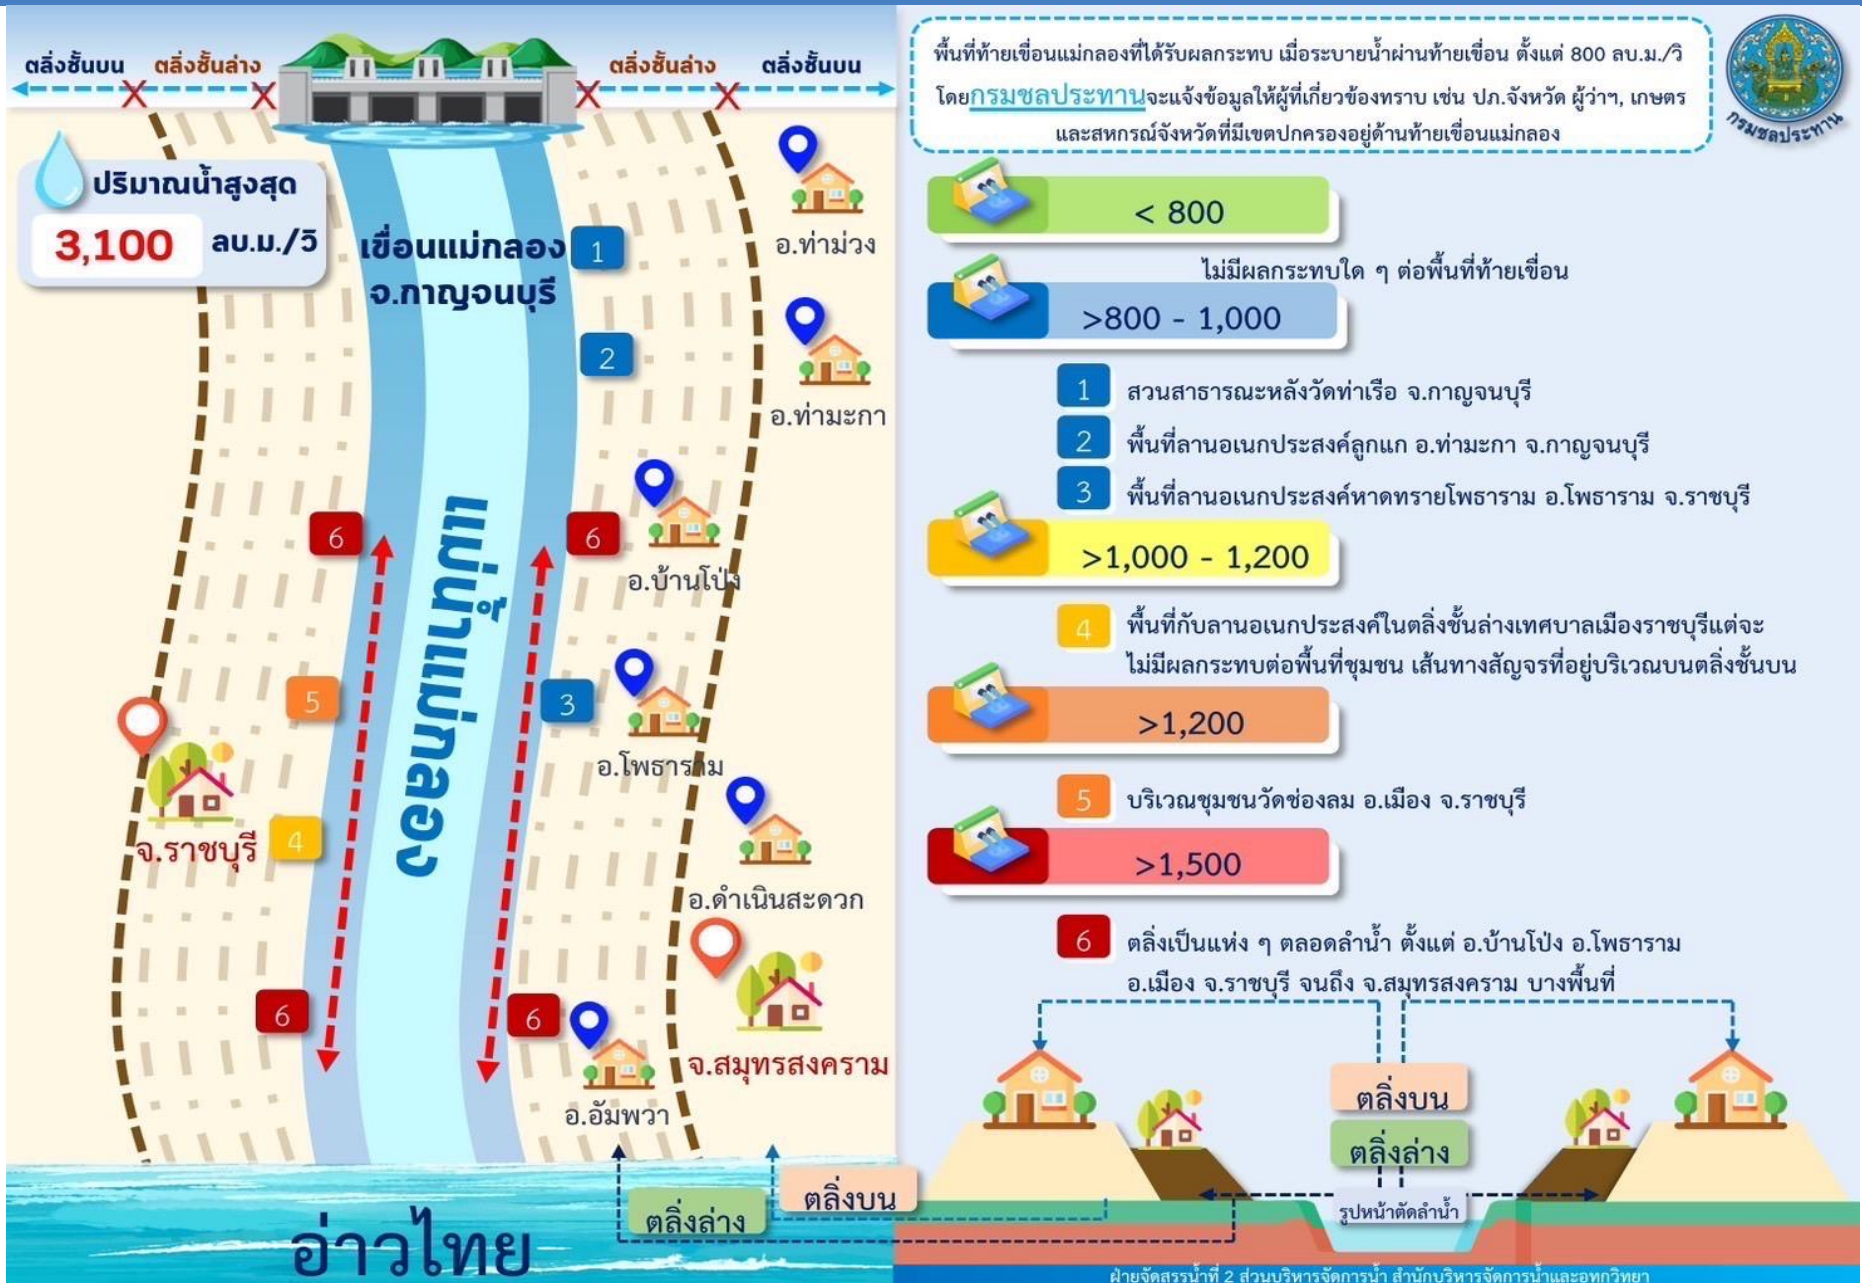
### 3. การคาดการณ์น้ำหลาก เกณฑ์บริหารจัดการน้ำท้ายเขื่อนแม่กลอง

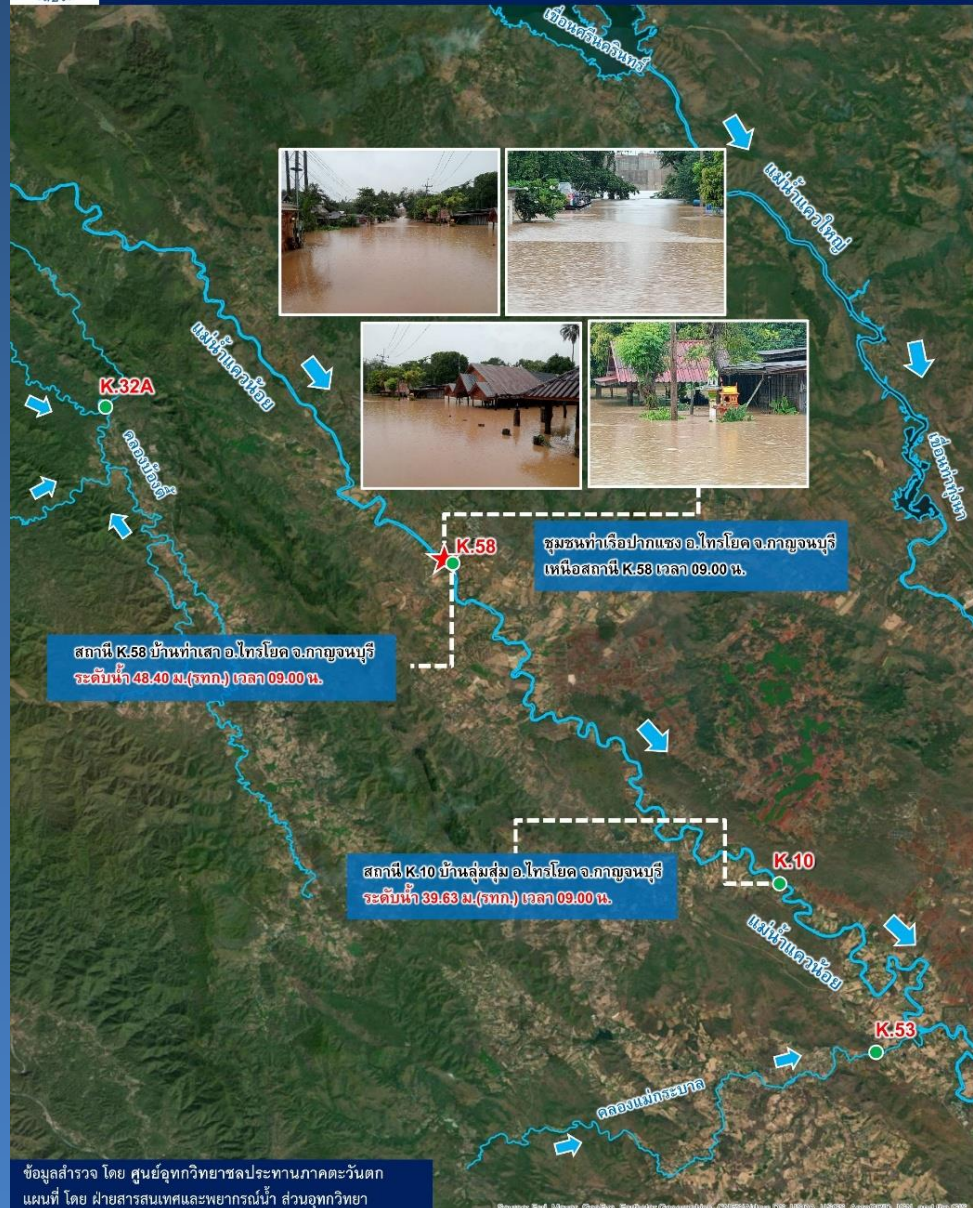
แผนที่แสดงพื้นที่ได้รับผลกระทบจากเหตุการณ์น้ำล้นตลิ่ง  
บริเวณพื้นที่ แม่น้ำแควน้อย ลุ่มน้ำแม่กลอง จ.กาญจนบุรี (สำรวจ ณ วันที่ 26 ก.ค. 2567 )

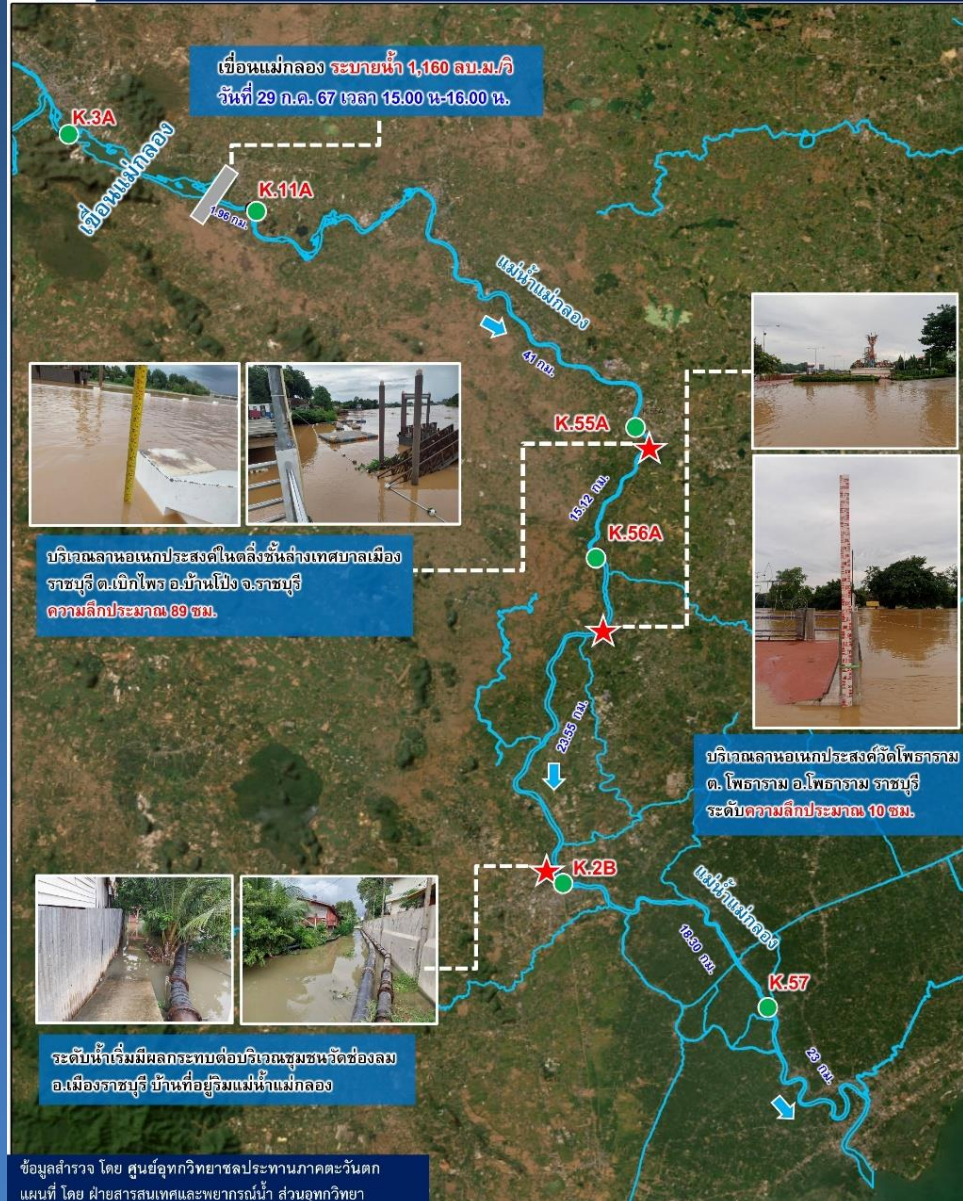
แผนที่แสดงพื้นที่ได้รับผลกระทบจากเหตุการณ์น้ำล้นตลิ่ง และการระบายน้ำท้ายเขื่อนแม่กลอง  
แม่น้ำแม่กลอง กลุ่มน้ำแม่กลอง จ.กาญจนบุรี (สำรวจ ณ วันที่ 29 ก.ค. 2567 )

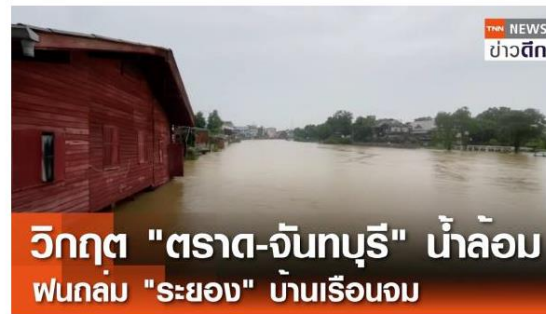
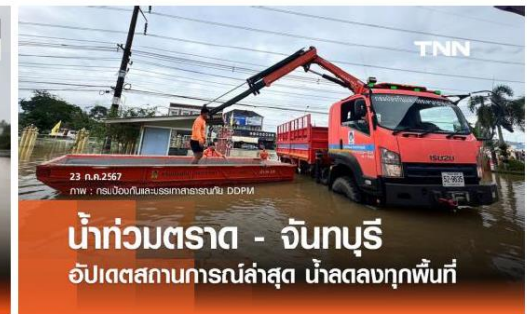
ฝนตกต่อเนื่อง กับมีฝนตกหนักถึงหนักมากตลอดทั้งสัปดาห์ในพื้นที่ภาคตะวันออกเฉียงเหนือ ส่งผลให้เกิดน้ำท่วมฉับพลันและน้ำป่าไหลหลาก

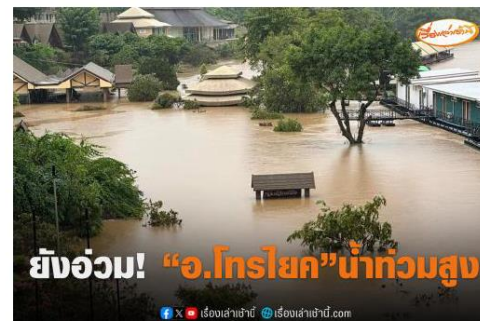
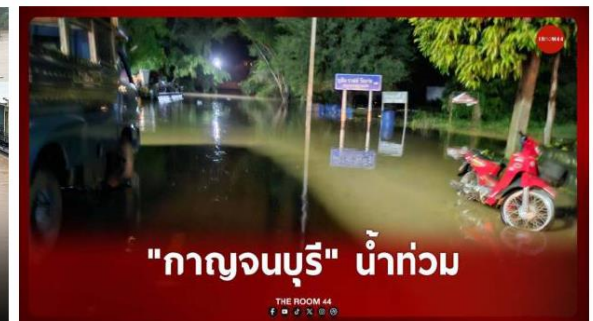
เกิดฝนตกหนักถึงหนักมาก น้ำท่วมฉับพลัน และน้ำป่าไหลหลากบริเวณอำเภอสังขละบุรี ทองพูนไถ ไทรโยค และเมือง จังหวัดกาญจนบุรี ในช่วงวันที่ 25-29 ก.ค. 67
