# สรุปเหตุการณ์น้ำล้นตลิ่ง ลุ่มน้ำมูล ปี พ.ศ. 2568

# ลักษณะทางกายภาพลุ่มน้ำมูล

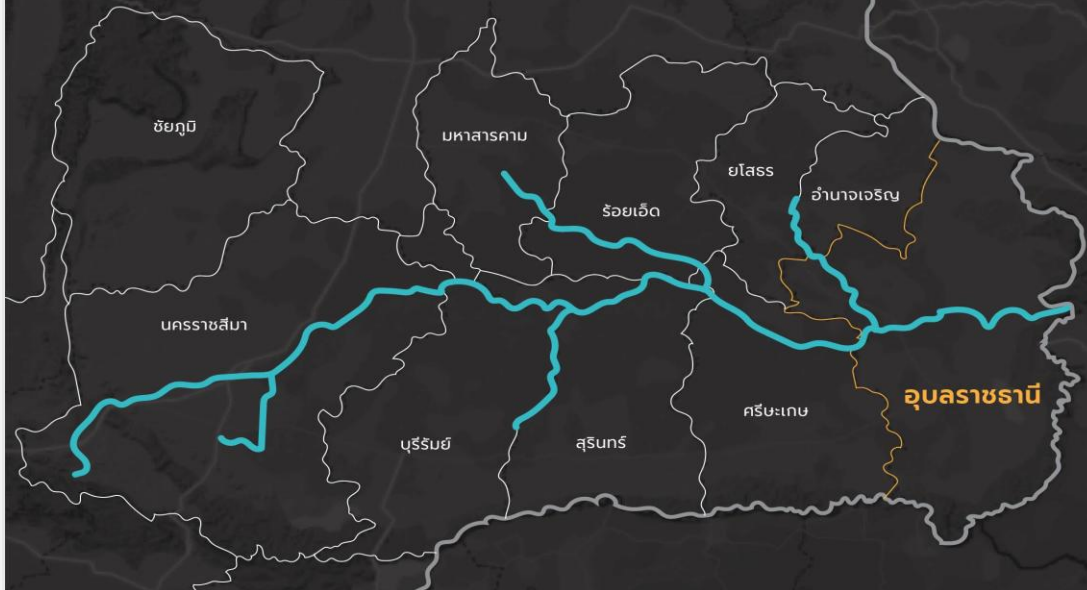
## เส้นทางแม่น้ำมูล

ต้นกำเนิดจากทิวเขาสันกำแพง บริเวณเขื่อนมูลบน อ.ครบุรี จ.นครราชสีมา ไหลลงสู่ แม่น้ำโขง  
ต.บ้านด่าน อ.โขงเจียม จ.อุบลราชธานี

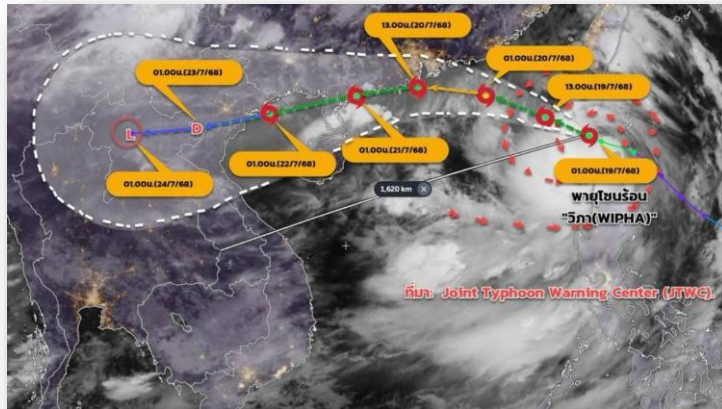
## เหตุการณ์พายุที่ส่งผลกระทบต่อประเทศไทย ในช่วงเดือนกรกฎาคม - ตุลาคม 2568

ในช่วงเดือนกรกฎาคม-ตุลาคม 2568 ลุ่มน้ำมูลได้รับอิทธิพลจากพายุหมุนเขตร้อนหลายลูก ประกอบกับร่องมรสุมและมรสุมตะวันตกเฉียงใต้ที่มีกำลังแรง ทำให้เกิดฝนตกสะสมต่อเนื่อง และปริมาณน้ำไหลลงสู่ลุ่มน้ำมูลเพิ่มขึ้นอย่างมาก

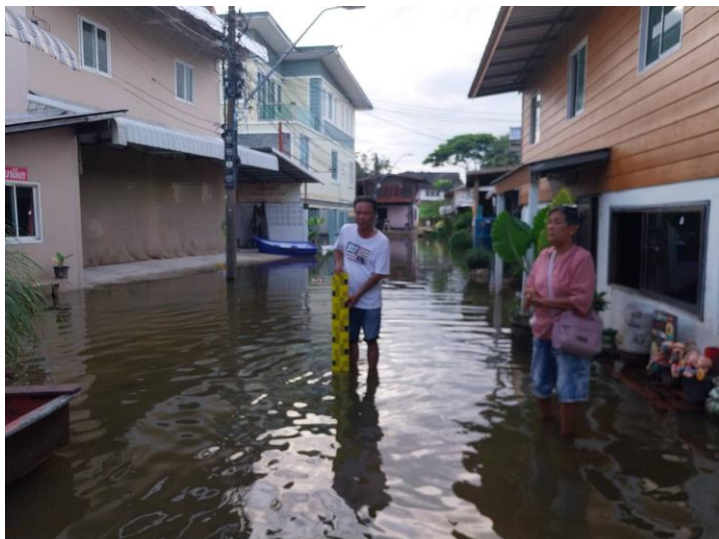
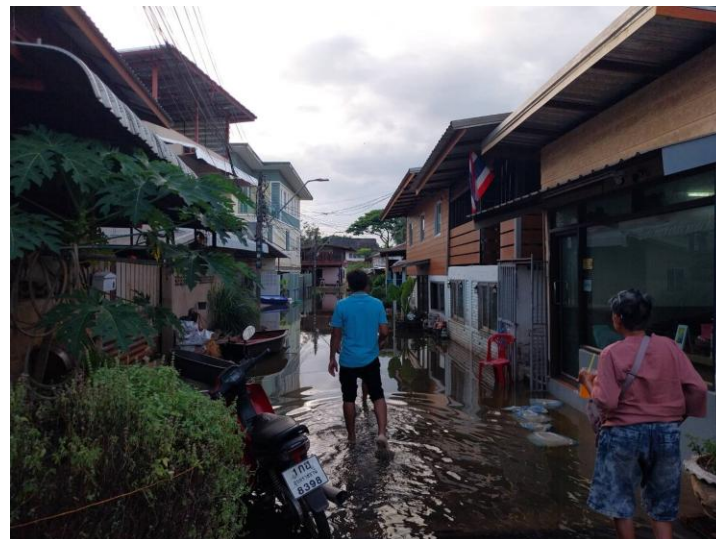
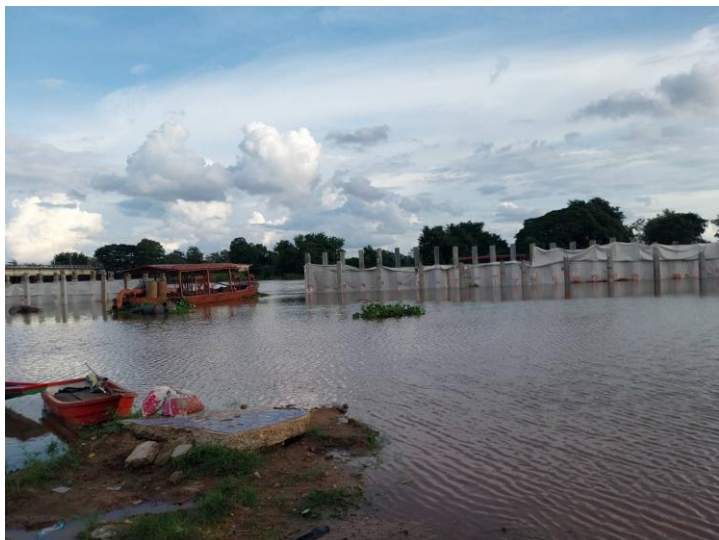
ภาพถ่ายจุดสำรวจ

ภาพถ่ายจุดสำรวจน้ำท่วม บริเวณถนนเบ็ญจะมะ  
เทศบาลนครอุบลราชธานี อ.เมือง จ.อุบลราชธานี  
วันที่ 25 กันยายน 2568

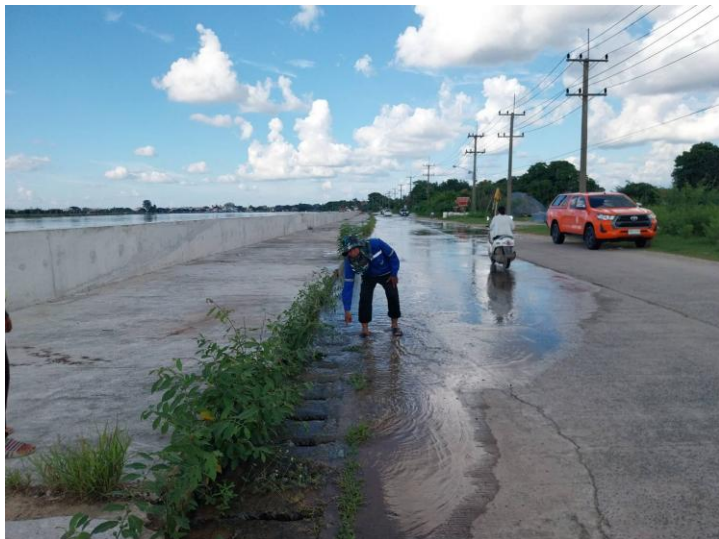
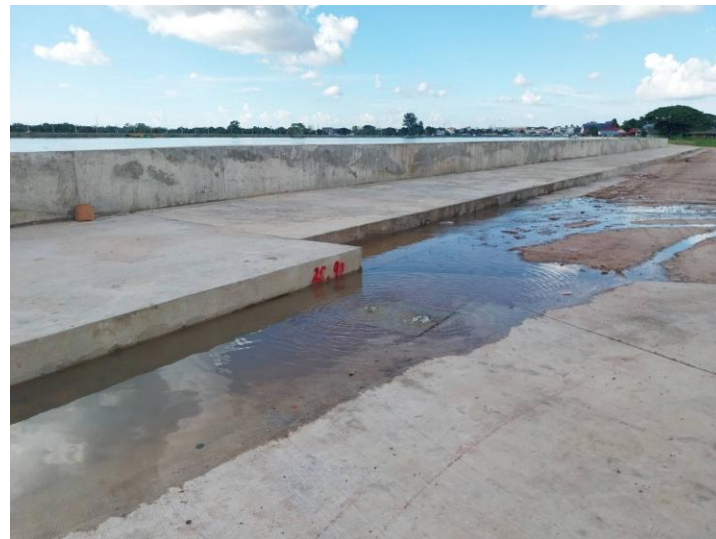
ภาพถ่ายจุดสำรวจ

ภาพถ่ายจุดสำรวจน้ำท่วม บริเวณซอยเทศบาล 74  
อ.วารินชำราบ จ.อุบลราชธานี  
วันที่ 2 ตุลาคม 2568

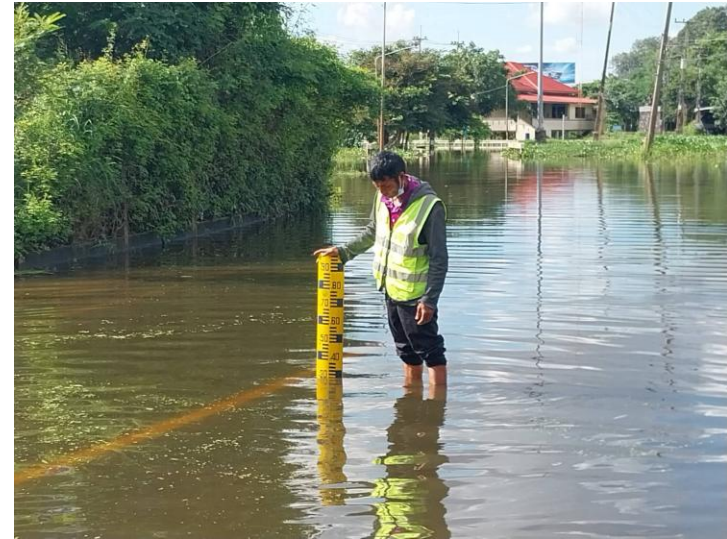
## ภาพถ่ายจุดสำรวจ

ภาพถ่ายจุดสำรวจน้ำท่วม บริเวณชุมชนกุดปลาขาว  
ต.วารินชำราบ อ.วารินชำราบ จ.อุบลราชธานี  
วันที่ 2 ตุลาคม 2568

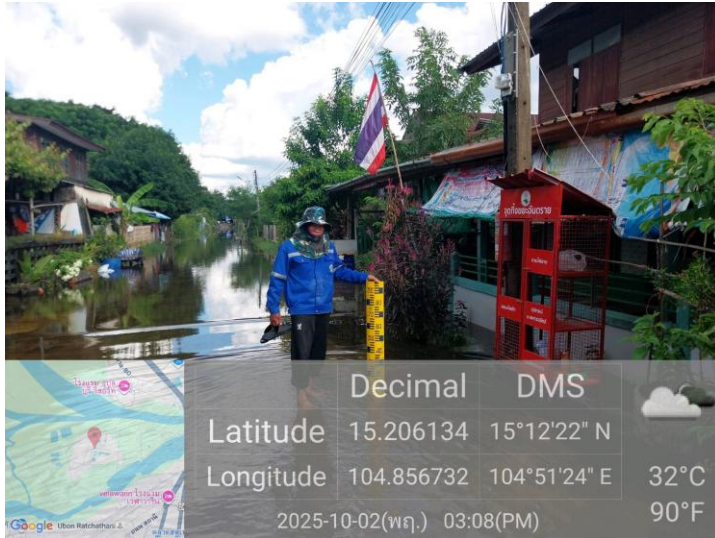
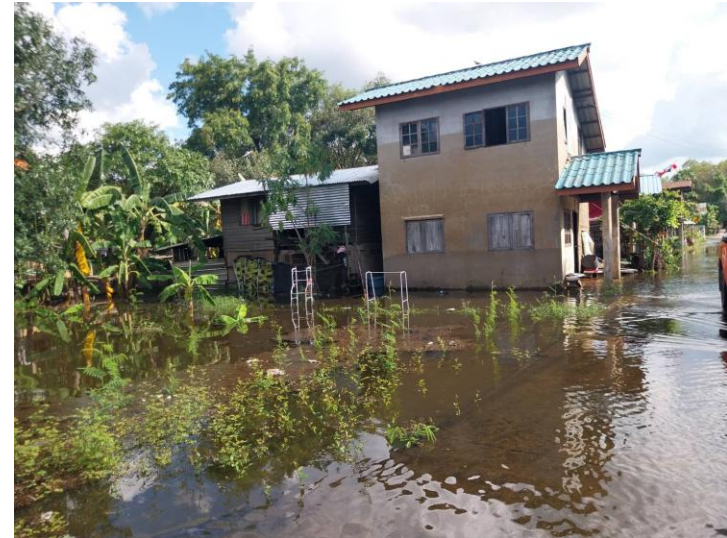
ภาพถ่ายจุดสำรวจ

ภาพถ่ายจุดสำรวจน้ำท่วม บริเวณชุมชนดอนจัว  
ต.วารินชำราบ อ.วารินชำราบ จ.อุบลราชธานี  
วันที่ 2 ตุลาคม 2568

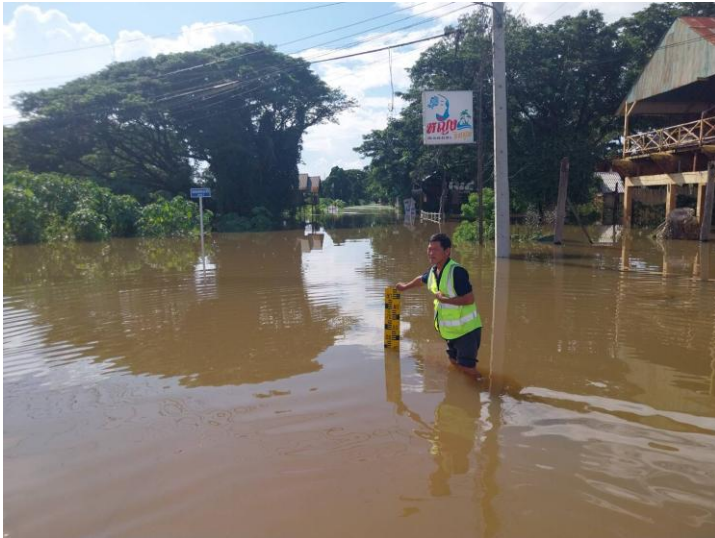
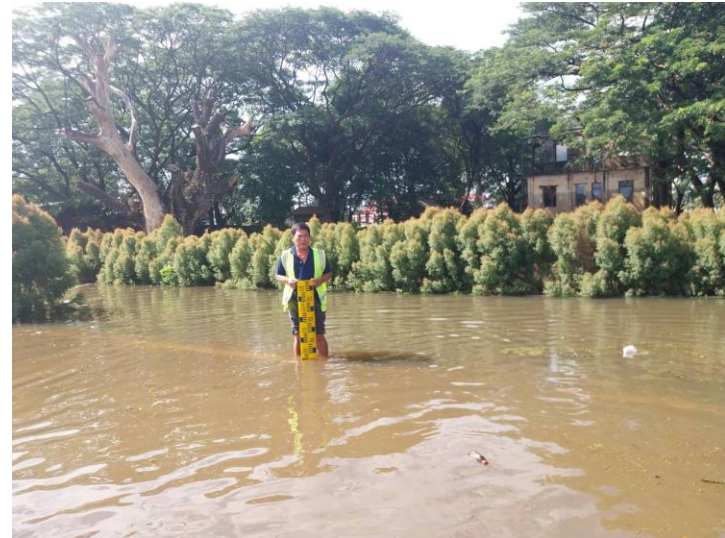
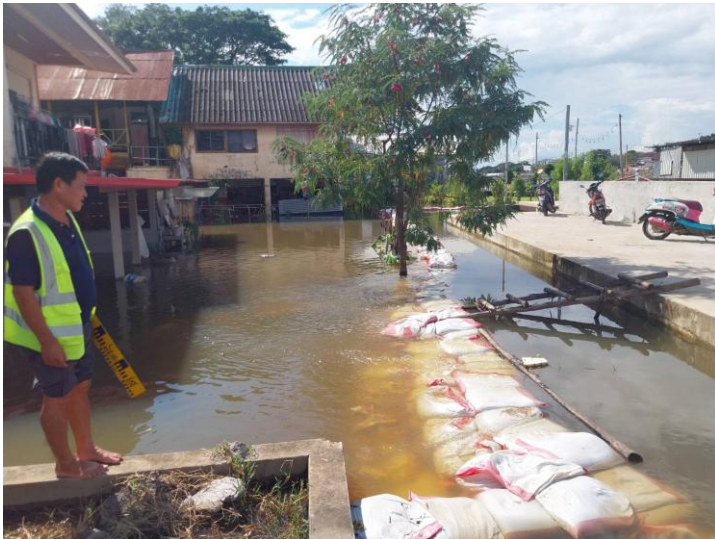
ภาพถ่ายจุดสำรวจ

ภาพถ่ายจุดสำรวจน้ำท่วม บริเวณถนนมูลสาร  
ต.วารินชำราบ อ.วารินชำราบ จ.อุบลราชธานี  
วันที่ 4 ตุลาคม 2568

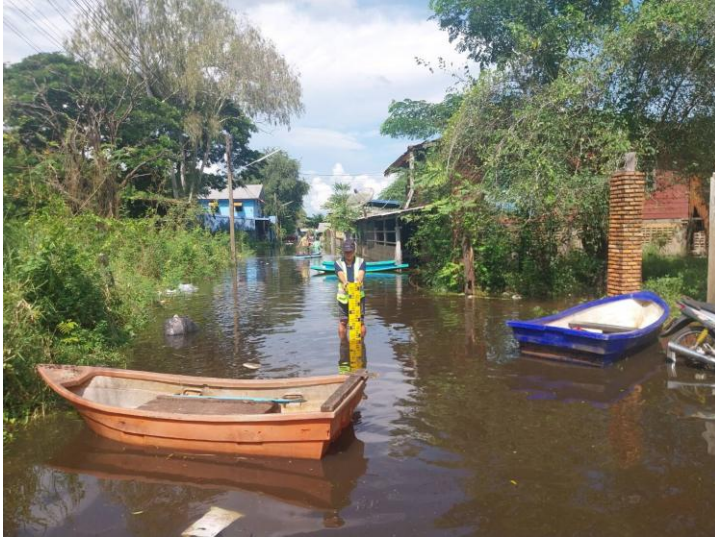
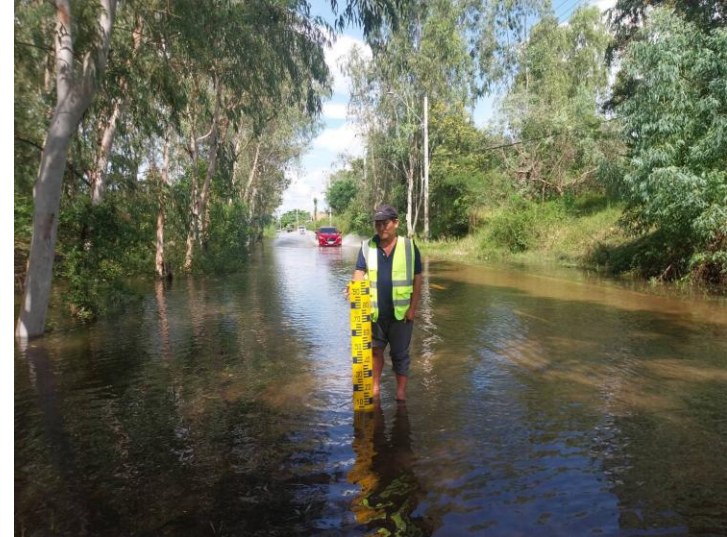
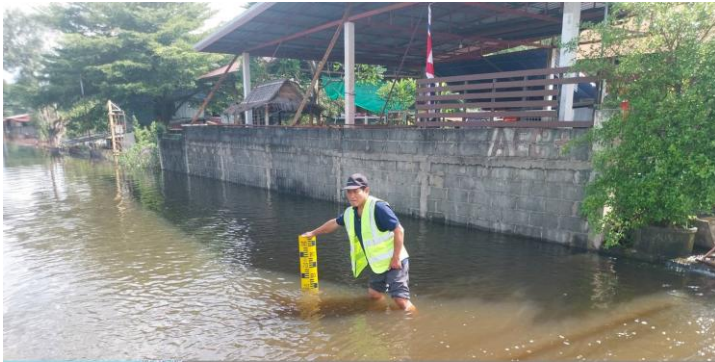
## ภาพถ่ายจุดสำรวจ

ภาพถ่ายจุดสำรวจน้ำท่วม บริเวณซอยแก้วเสนา  
ต.วารินชำราบ อ.วารินชำราบ จ.อุบลราชธานี  
วันที่ 4 ตุลาคม 2568

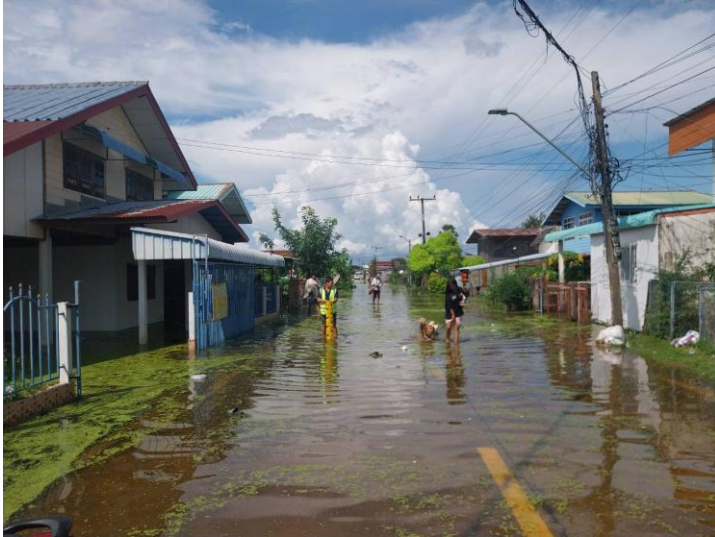
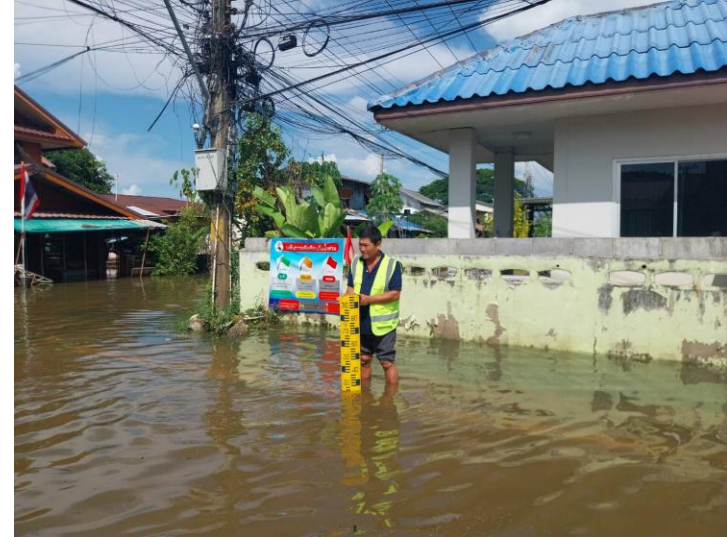
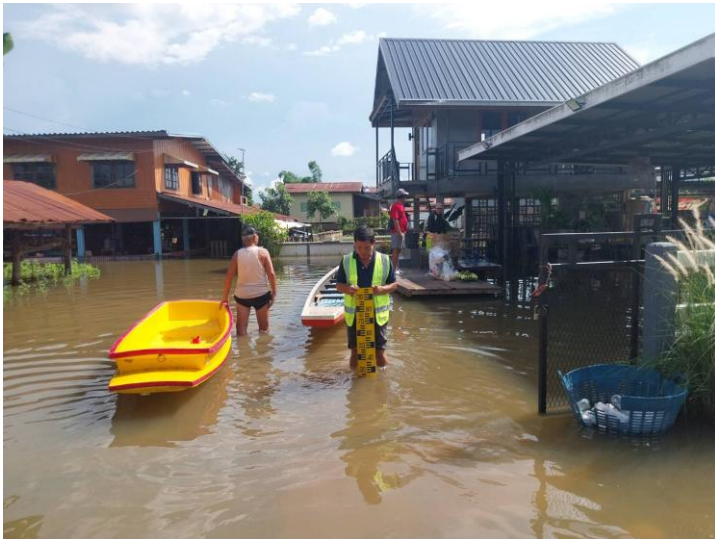
ภาพถ่ายจุดสำรวจ

ภาพถ่ายจุดสำรวจน้ำท่วม บริเวณซอยแก้วเสนา  
ต.วารินชำราบ อ.วารินชำราบ จ.อุบลราชธานี  
วันที่ 4 ตุลาคม 2568
