# สรุปเหตุการณ์น้ำล้นตลิ่ง ปีน้ำ พ.ศ. 2568 ลุ่มน้ำปิง

ฝ่ายสารสนเทศและพยากรณ์น้ำ - ส่วนอุทกวิทยา  
สำนักบริหารจัดการน้ำและอุทกวิทยา กรมชลประทาน

## ลุ่มน้ำปิง (รหัสลุ่มน้ำ 06)

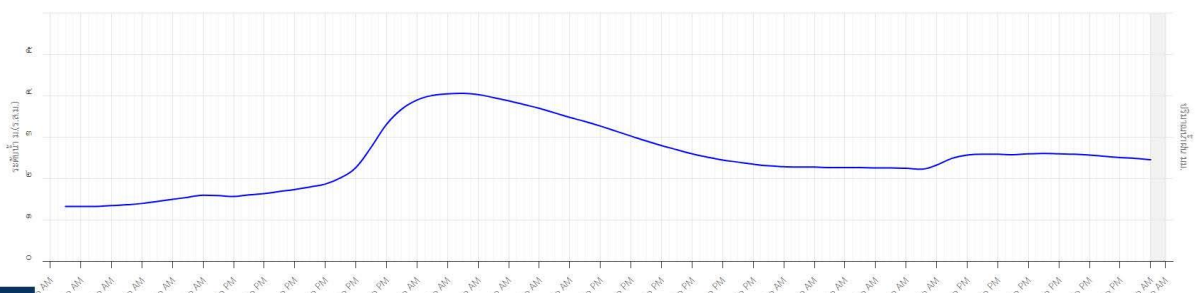
P.75

กราฟระดับน้ำรายชั่วโมง วันที่ ๑๖ กรกฎาคม ๒๕๖๘ - ๑๘ กรกฎาคม ๒๕๖๘  
สถานี P.๗๕ ต.อ.แม่แตง จ.เชียงใหม่

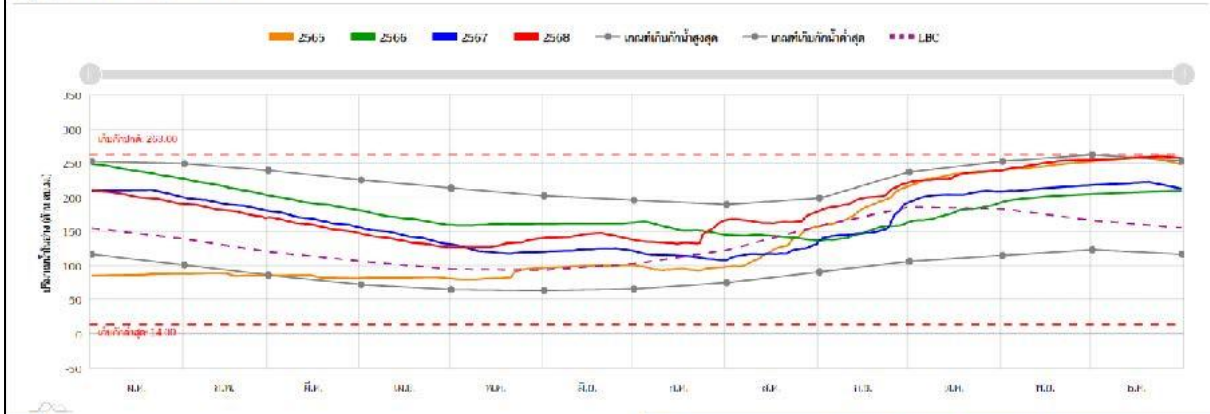
รายงานปริมาณน้ำใน เขื่อนแก่งเสือเต้น ภาคเหนือ  
ข้อมูลวันที่ 1 มกราคม 2568 ถึง 31 ธันวาคม 2568

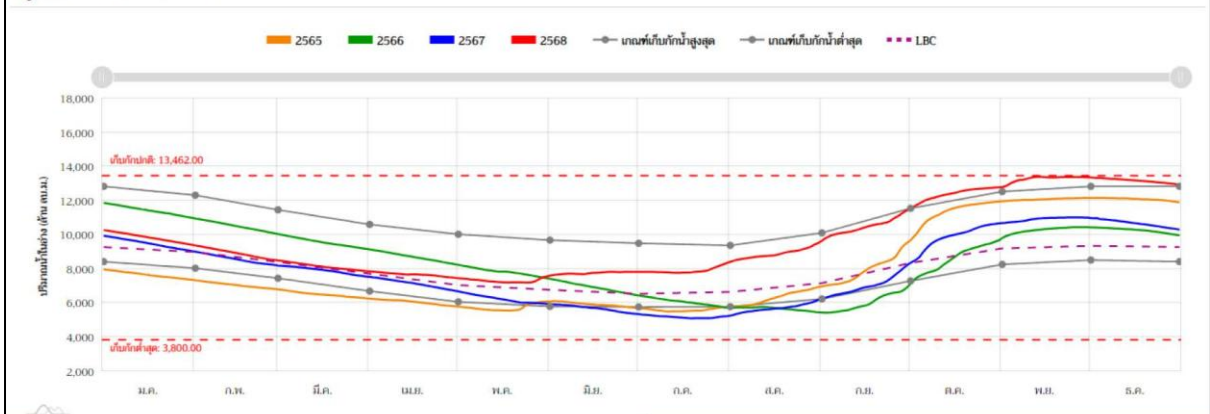
รายงานปริมาณน้ำใน เขื่อนภูมิพล ภาคเหนือ  
ข้อมูลวันที่ 1 มกราคม 2568 ถึง 31 ธันวาคม 2568
