# สรุปเหตุการณ์น้ำล้นตลิ่ง ลุ่มน้ำวัง ปี พ.ศ. 2568

# ลักษณะทางกายภาพลุ่มน้ำวัง (รหัสลุ่มน้ำ 07)

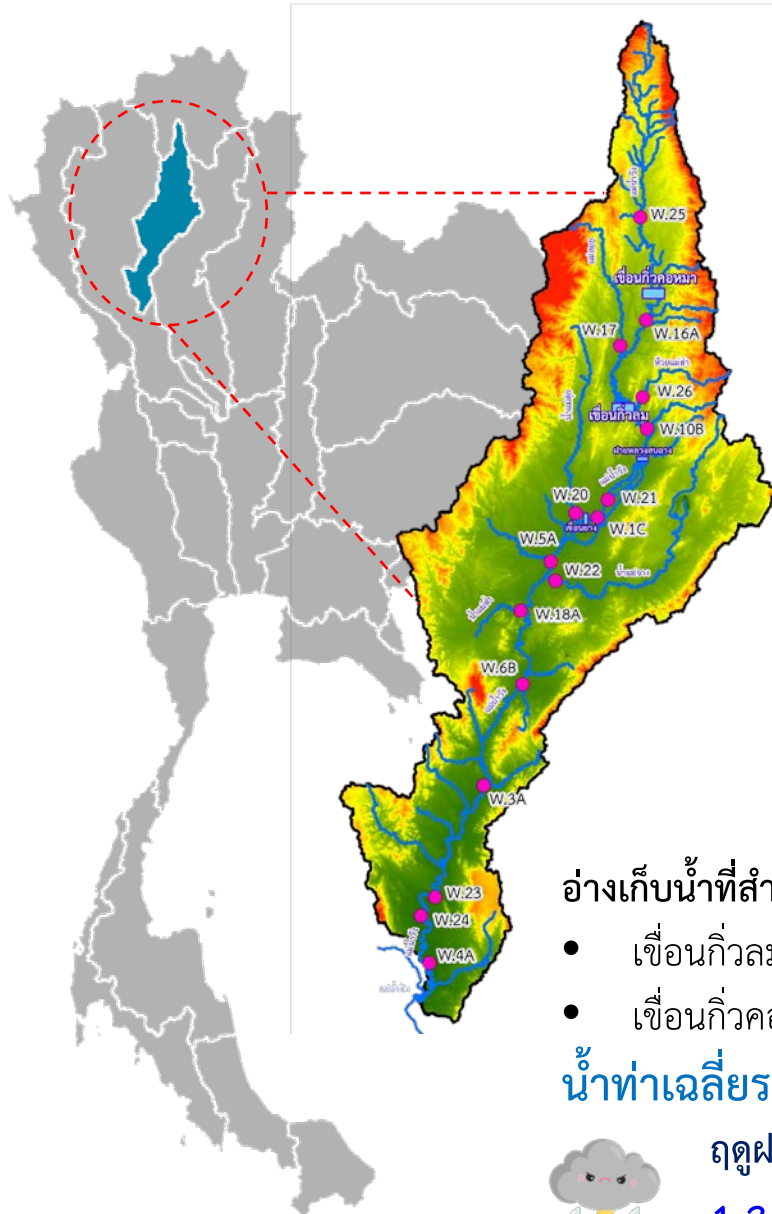
- พื้นที่ลุ่มน้ำ **10,788.86** ตารางกิโลเมตร
- จำนวนลุ่มน้ำสาขา **11** ลุ่มน้ำสาขา
- ครอบคลุมพื้นที่จังหวัดเชียงราย ลำปาง และตาก
- ความยาวลำน้ำโดยประมาณ **488** กิโลเมตร
- ลำน้ำสาขาที่สำคัญ ได้แก่ น้ำแม่ต๋อยและน้ำแม่สอย ซึ่งมีต้นกำเนิดจากเทือกเขาทางด้านตะวันตกของลุ่มน้ำ น้ำแม่จางมีต้นกำเนิดจากดอยผาแดงในเทือกเขาผีปันน้ำ ซึ่งเป็นสันปันน้ำของลุ่มน้ำวังและลุ่มน้ำยมทางทิศตะวันออกของลุ่มน้ำ
- ระดับความสูงโดยเฉลี่ย **100 – 1,100** เมตร รทก.
- พื้นที่เสี่ยงอุทกภัย **6,030.14** ตร.กม.
- พื้นที่เสี่ยงภัยแล้ง **10,738.55** ตร.กม.

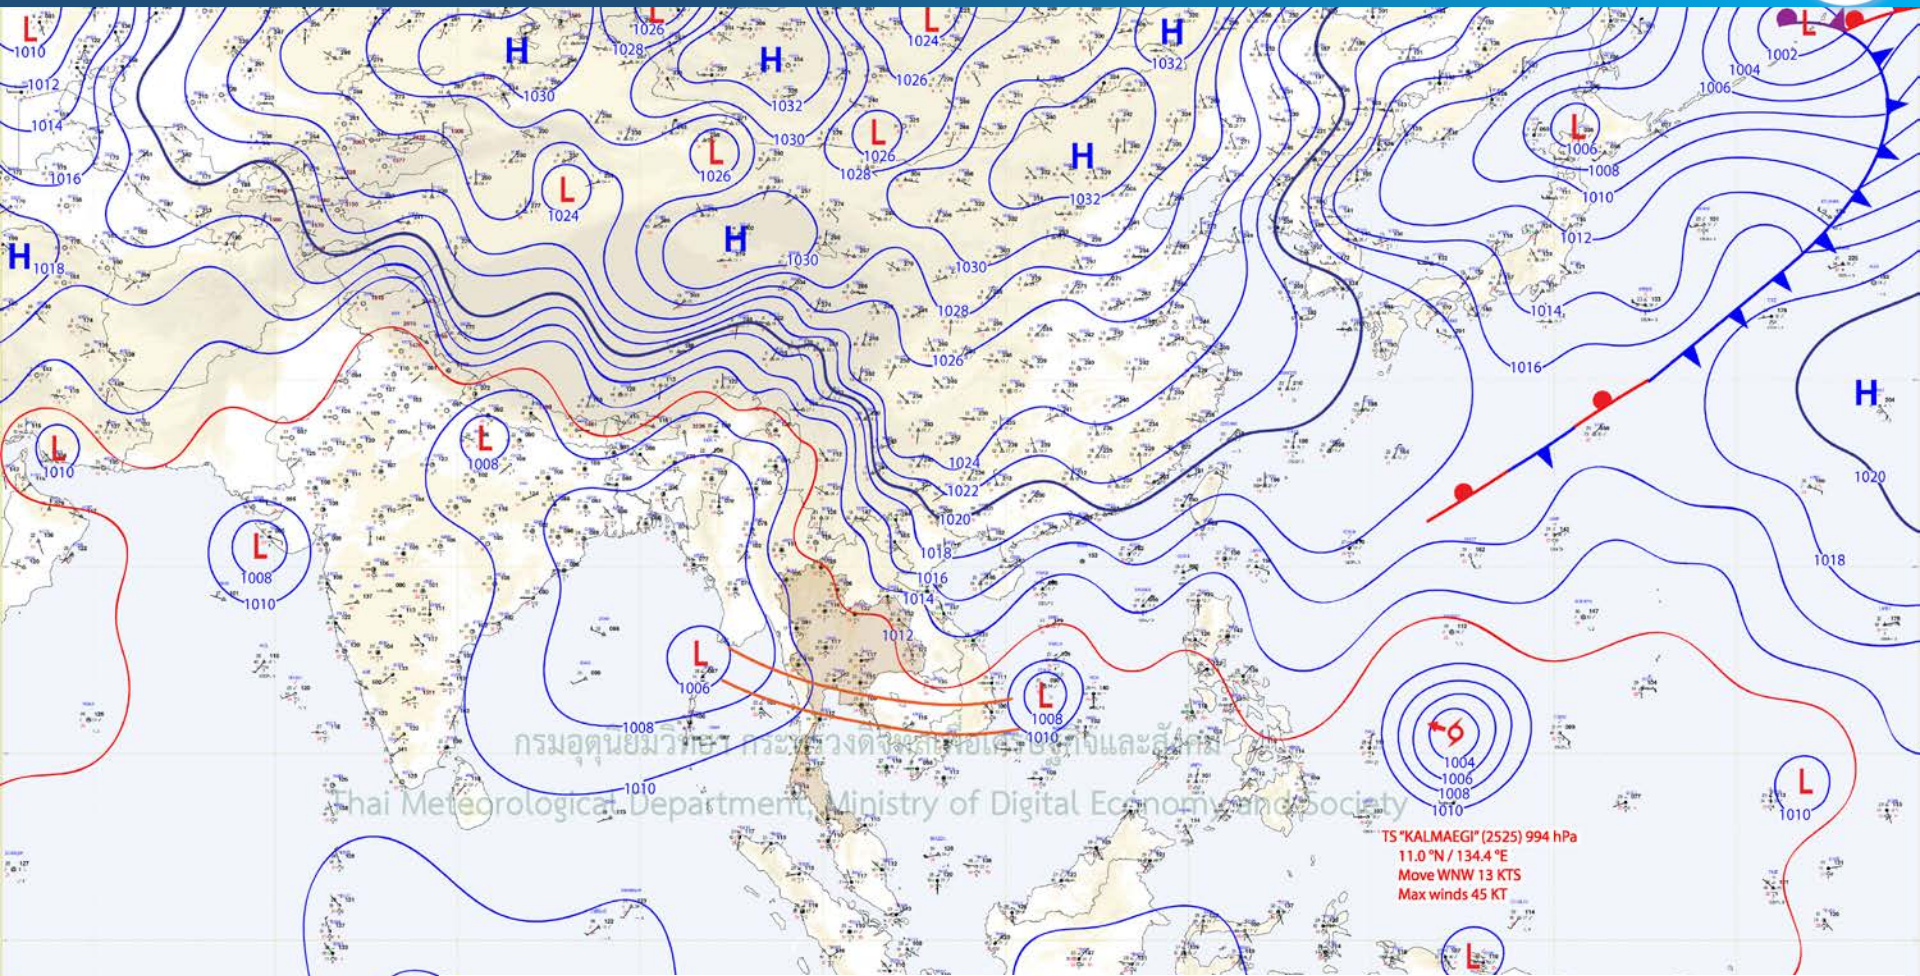
แผนที่อากาศผิวพื้น วันที่ 2 พฤศจิกายน 2568 เวลา 07.00 น.

ร่องมรสุมพาดผ่านบริเวณภาคใต้ตอนล่างของประเทศไทยและประเทศมาเลเซีย เข้าสู่หย่อมความกดอากาศต่ำบริเวณอ่าวไทยตอนล่าง ประกอบกับบริเวณความกดอากาศสูงหรือมวลอากาศเย็นกำลังแรงจากประเทศจีนแผ่ลงมาปกคลุมประเทศเวียดนาม สปป.ลาว และประเทศไทยตอนบน ทำให้มีฝนฟ้าคะนองและฝนตกหนักบางแห่ง ส่วนภาคเหนือและภาคตะวันออกเฉียงเหนือมีอากาศเย็นในตอนเช้ากับมีลมแรงและฝนลดลง

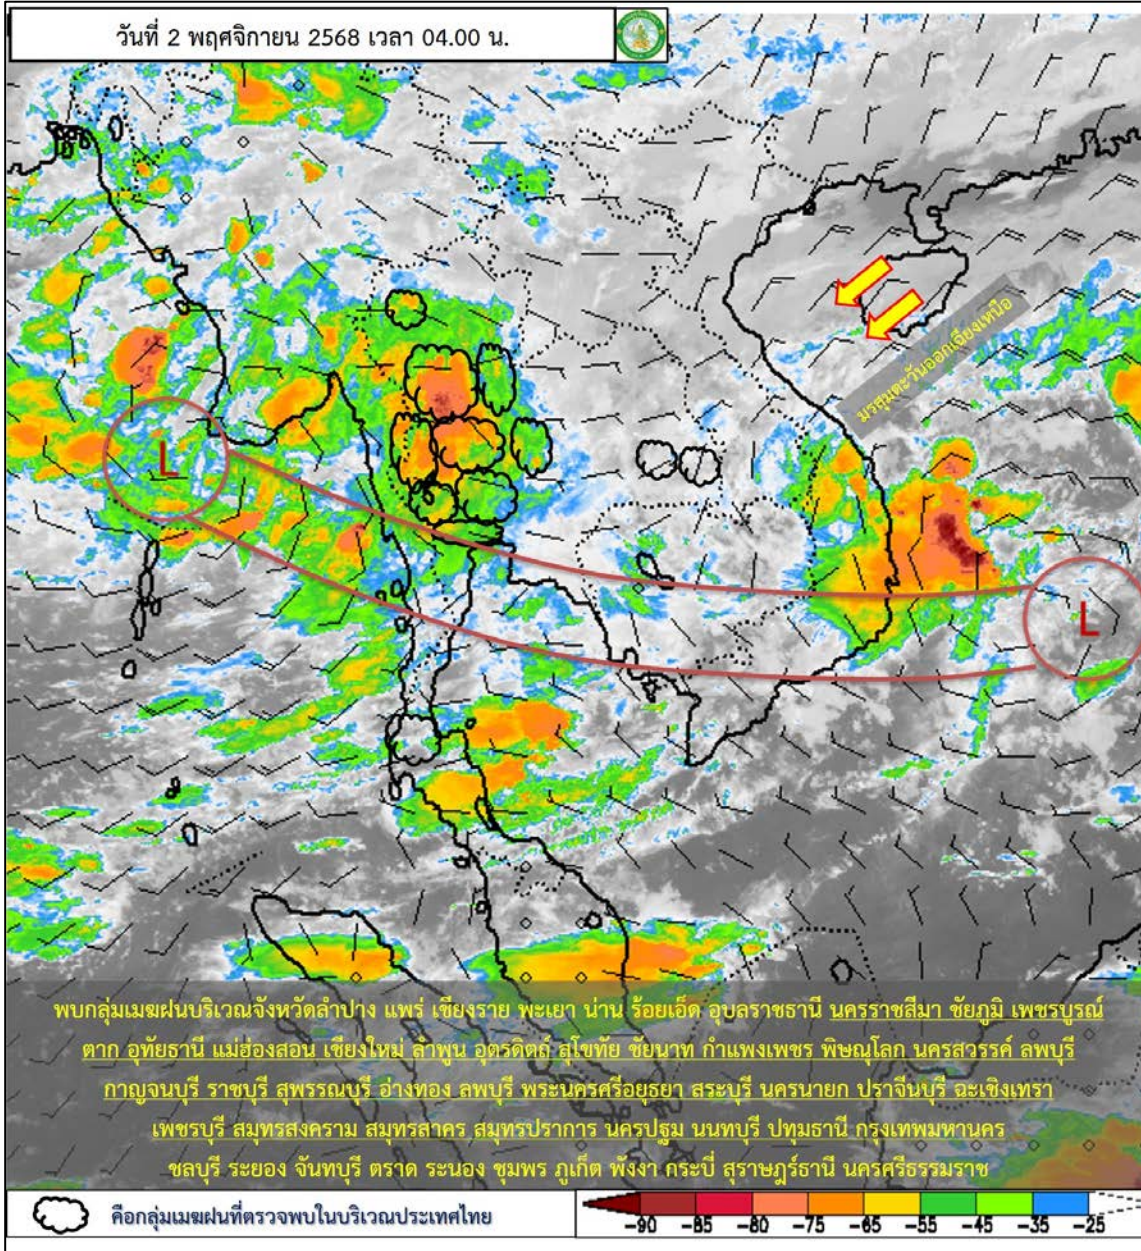
วันที่ 2 พฤศจิกายน 2568 เวลา 04.00 น.

Accumulated Rainfall  
from 2025-11-01 07:00 to 2025-11-02 07:00

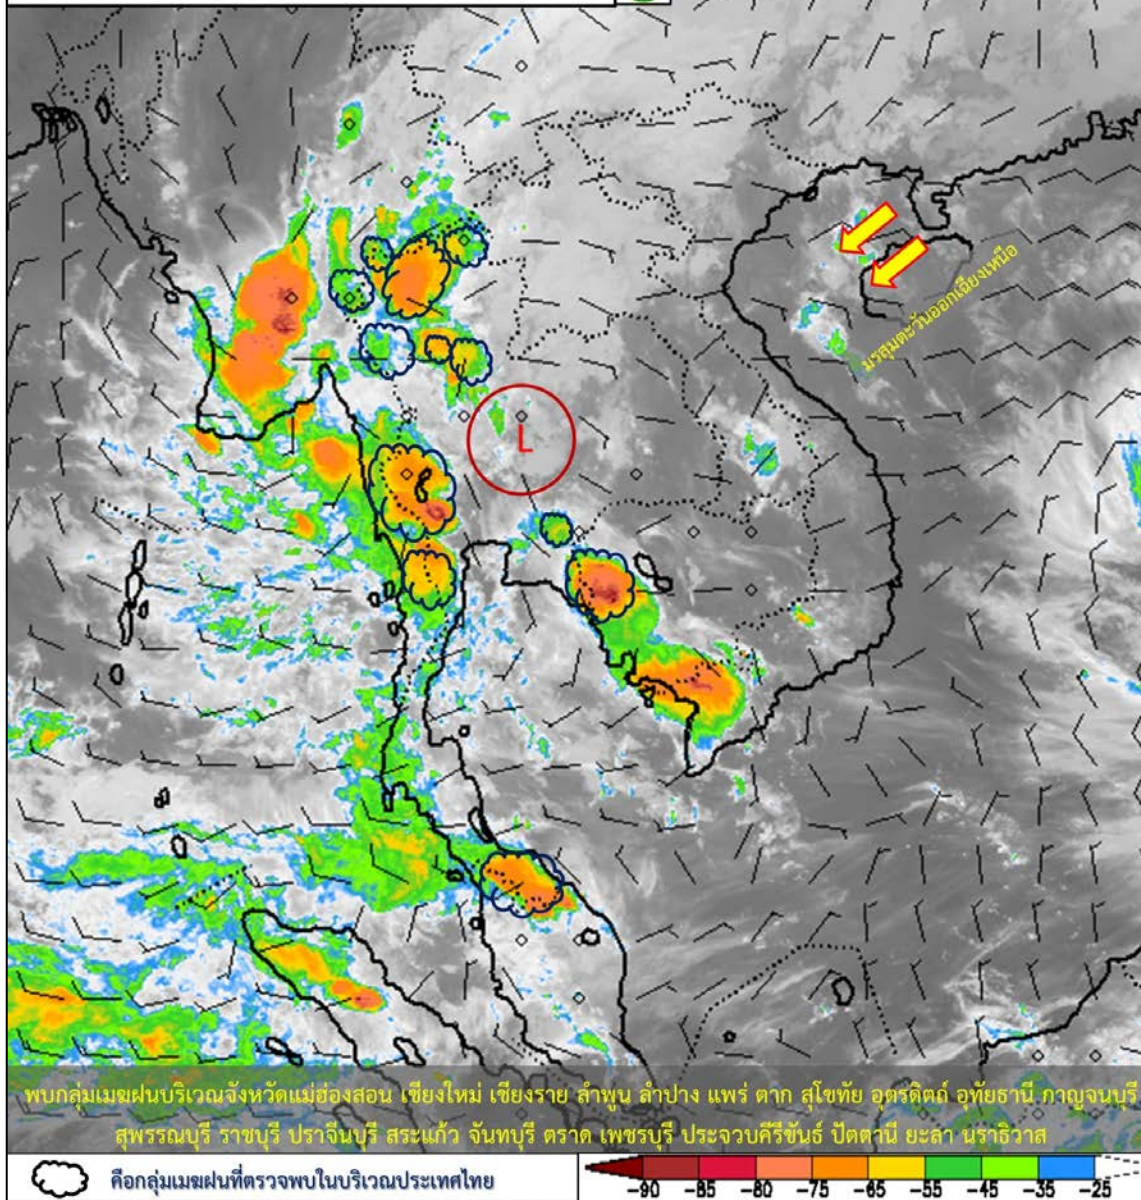
วันที่ 8 พฤศจิกายน 2568 เวลา 19.00 น.

Accumulated Rainfall  
from 2025-11-08 03:00 to 2025-11-09 03:00

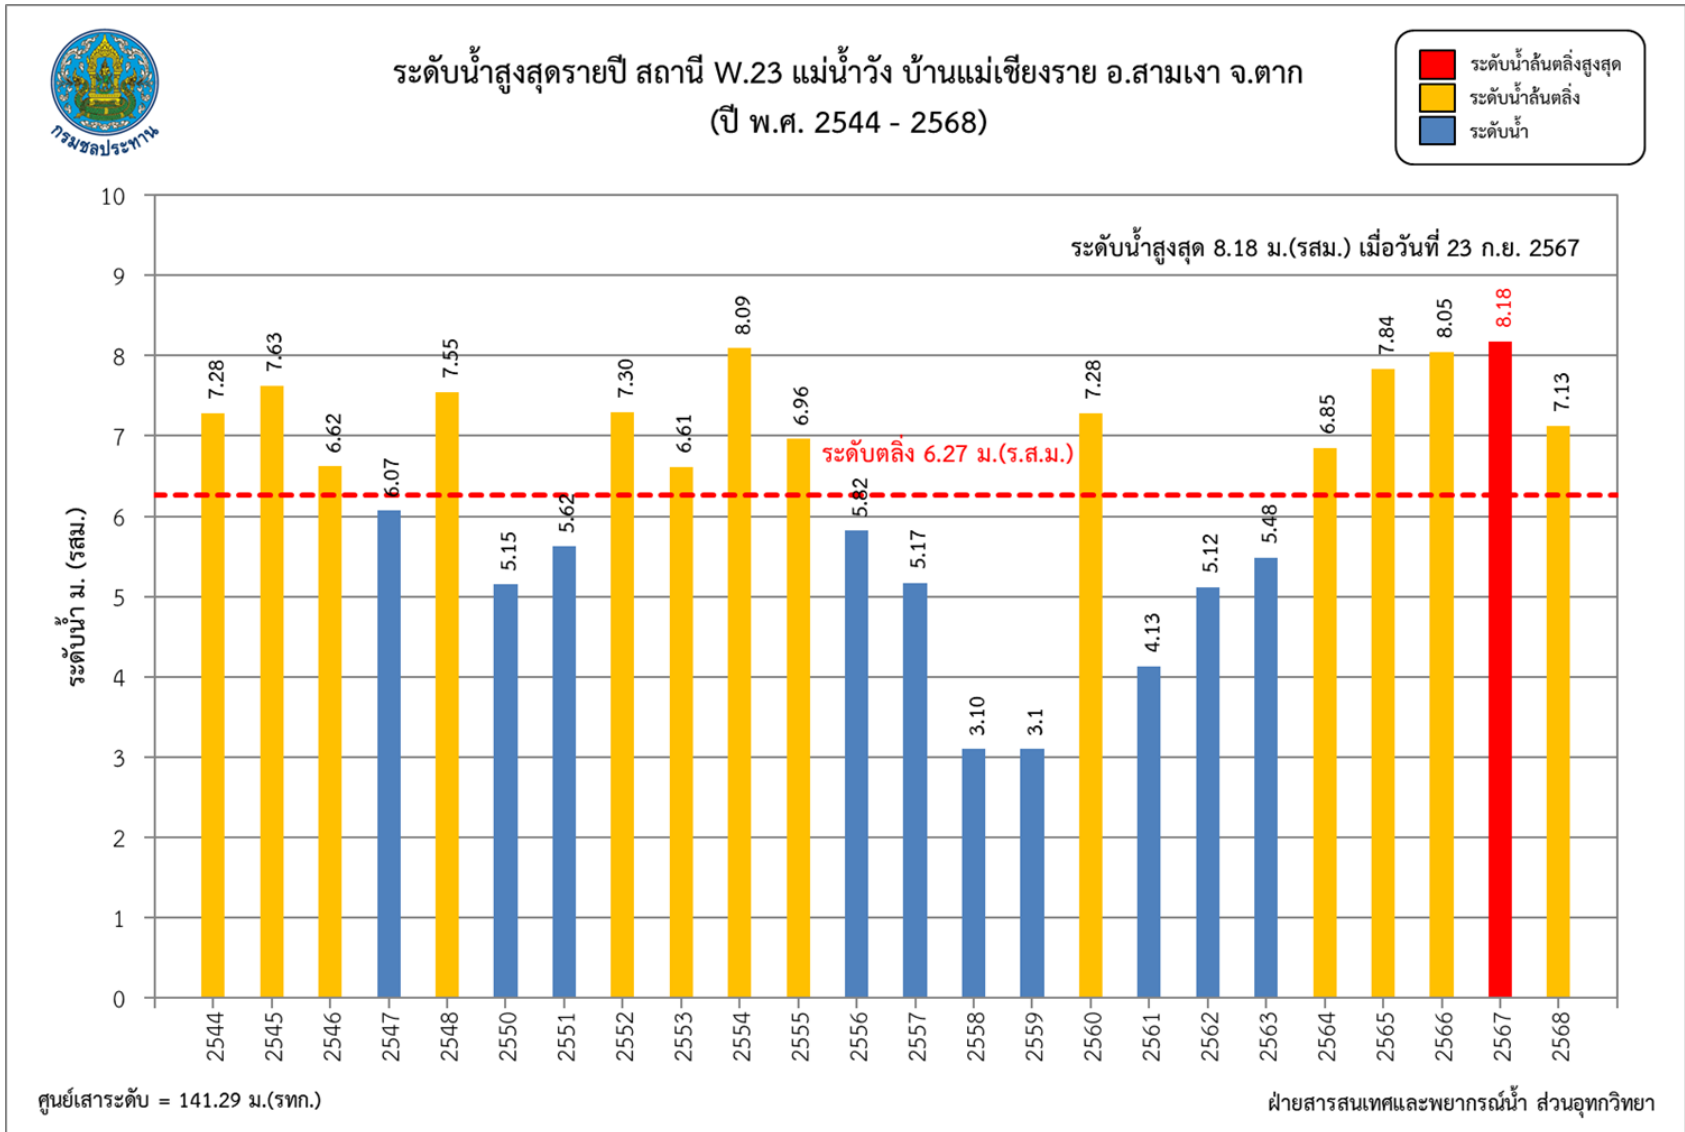
## • สถานี W.23

# สถิติระดับน้ำสูงสุดรายปีของสถานีน้ำล้นตลิ่งในลุ่มน้ำวัง ปี 2568

สถานี W.23 อ.สามเงา จ.ตาก

➔ 3 - 4, 10 - 13 พฤศจิกายน 2568

=> Peak 7.13 m. / 603.2 cms. (12 พ.ย. 68 เวลา 05.00 น.)

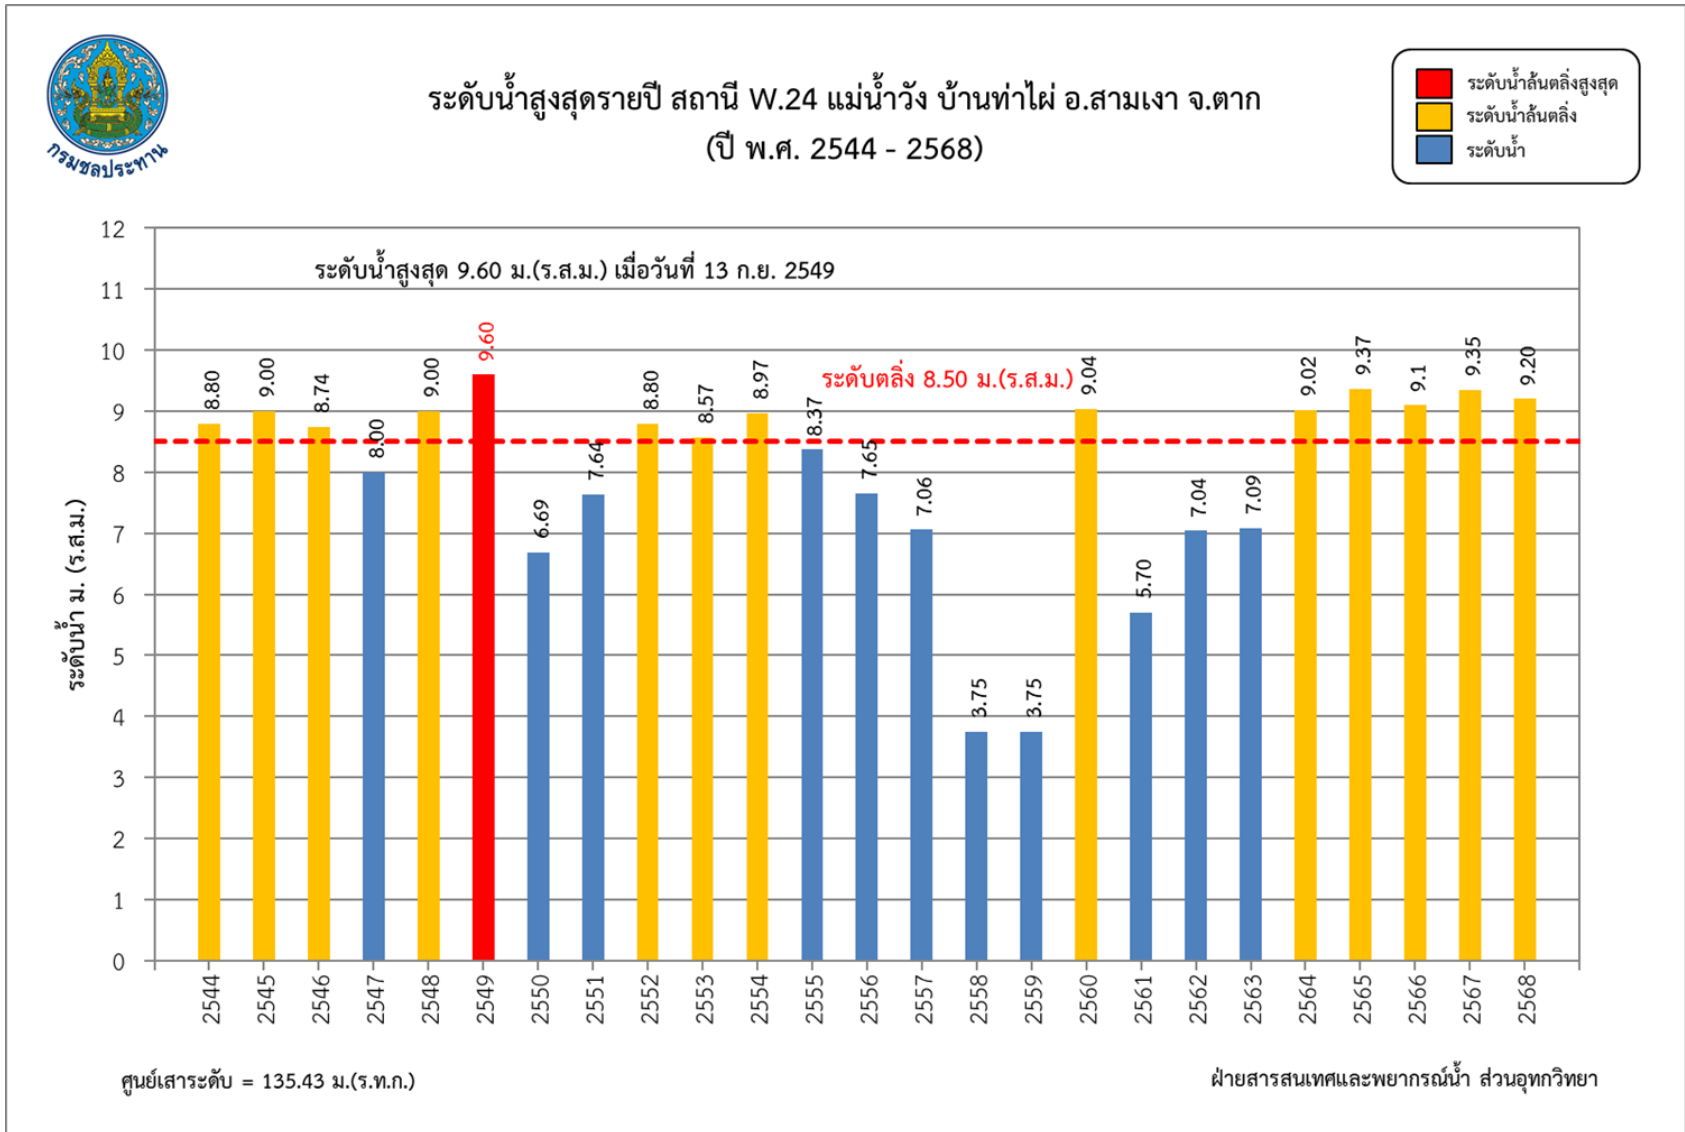
- สถานี W.24

# สถิติระดับน้ำสูงสุดรายปีของสถานีน้ำล้นตลิ่งในลุ่มน้ำวัง ปี 2568

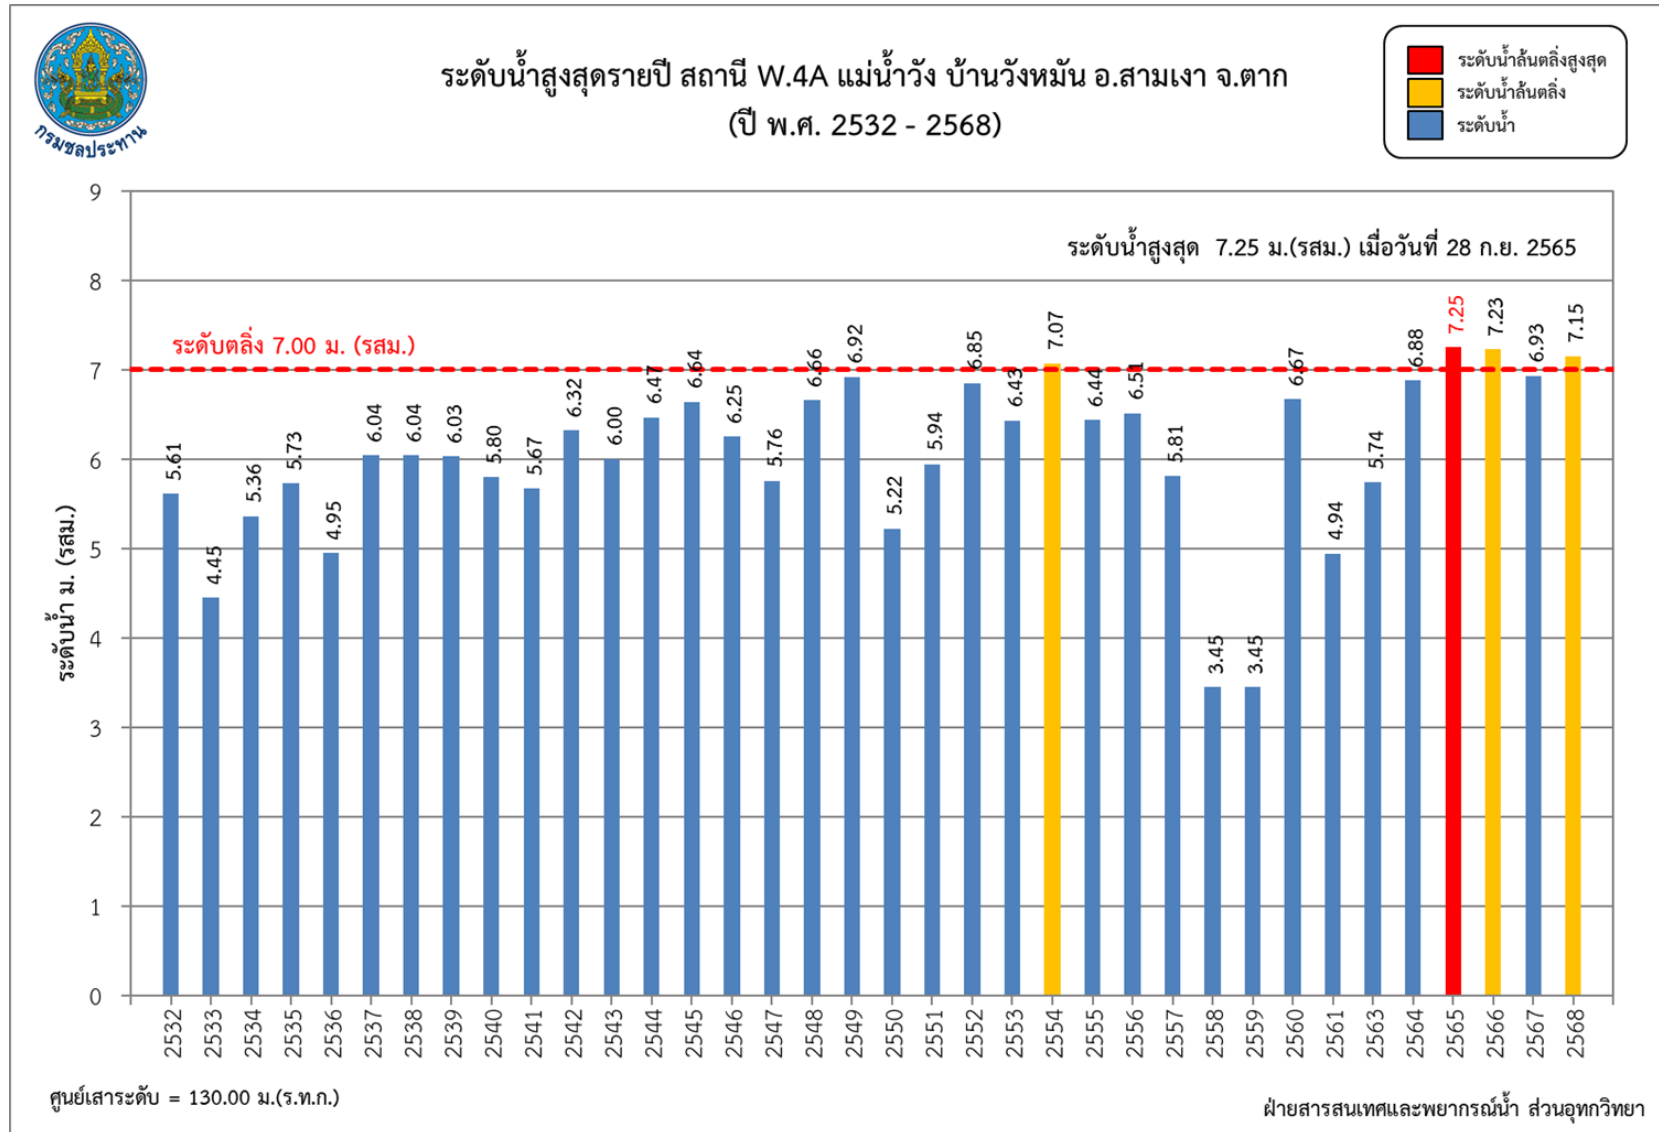
## • สถานี W.4A

# สถิติระดับน้ำสูงสุดรายปีของสถานีน้ำล้นตลิ่งในลุ่มน้ำวัง ปี 2568

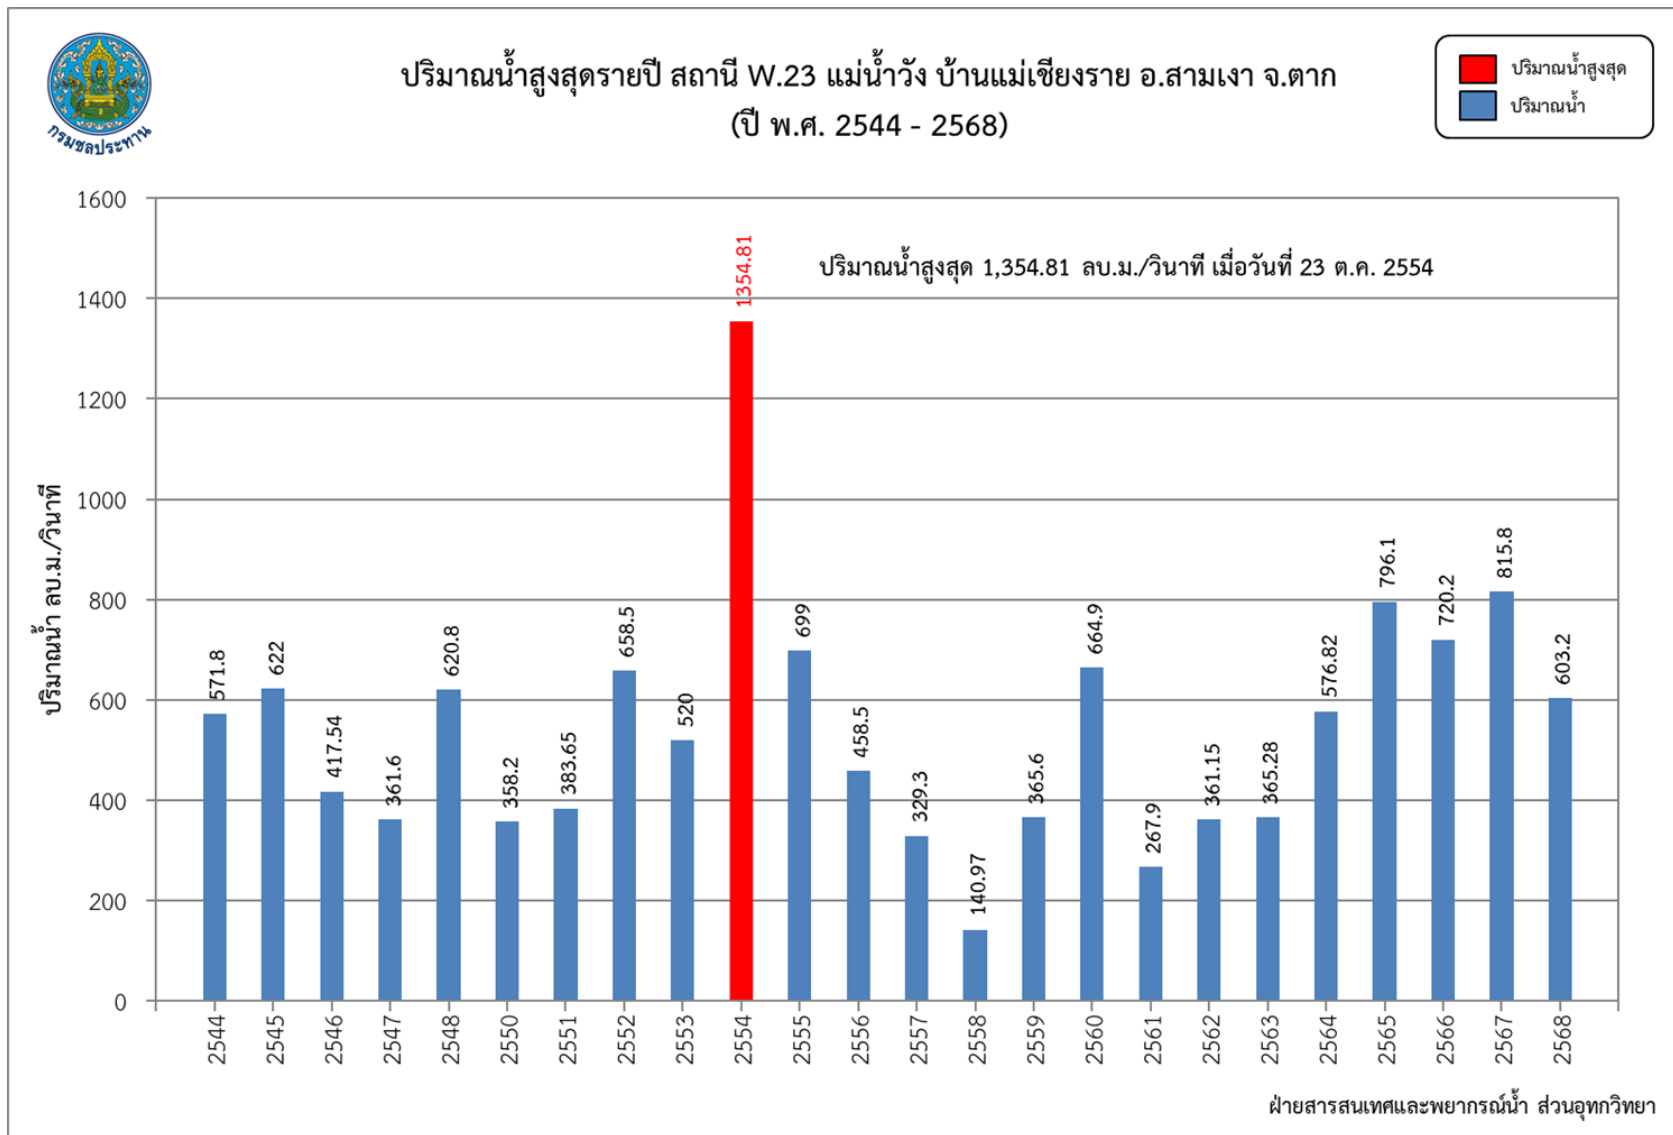
- สถานี W.23

# สถิติปริมาณน้ำสูงสุดรายปีของสถานีน้ำล้นตลิ่งในลุ่มน้ำวัง ปี 2568

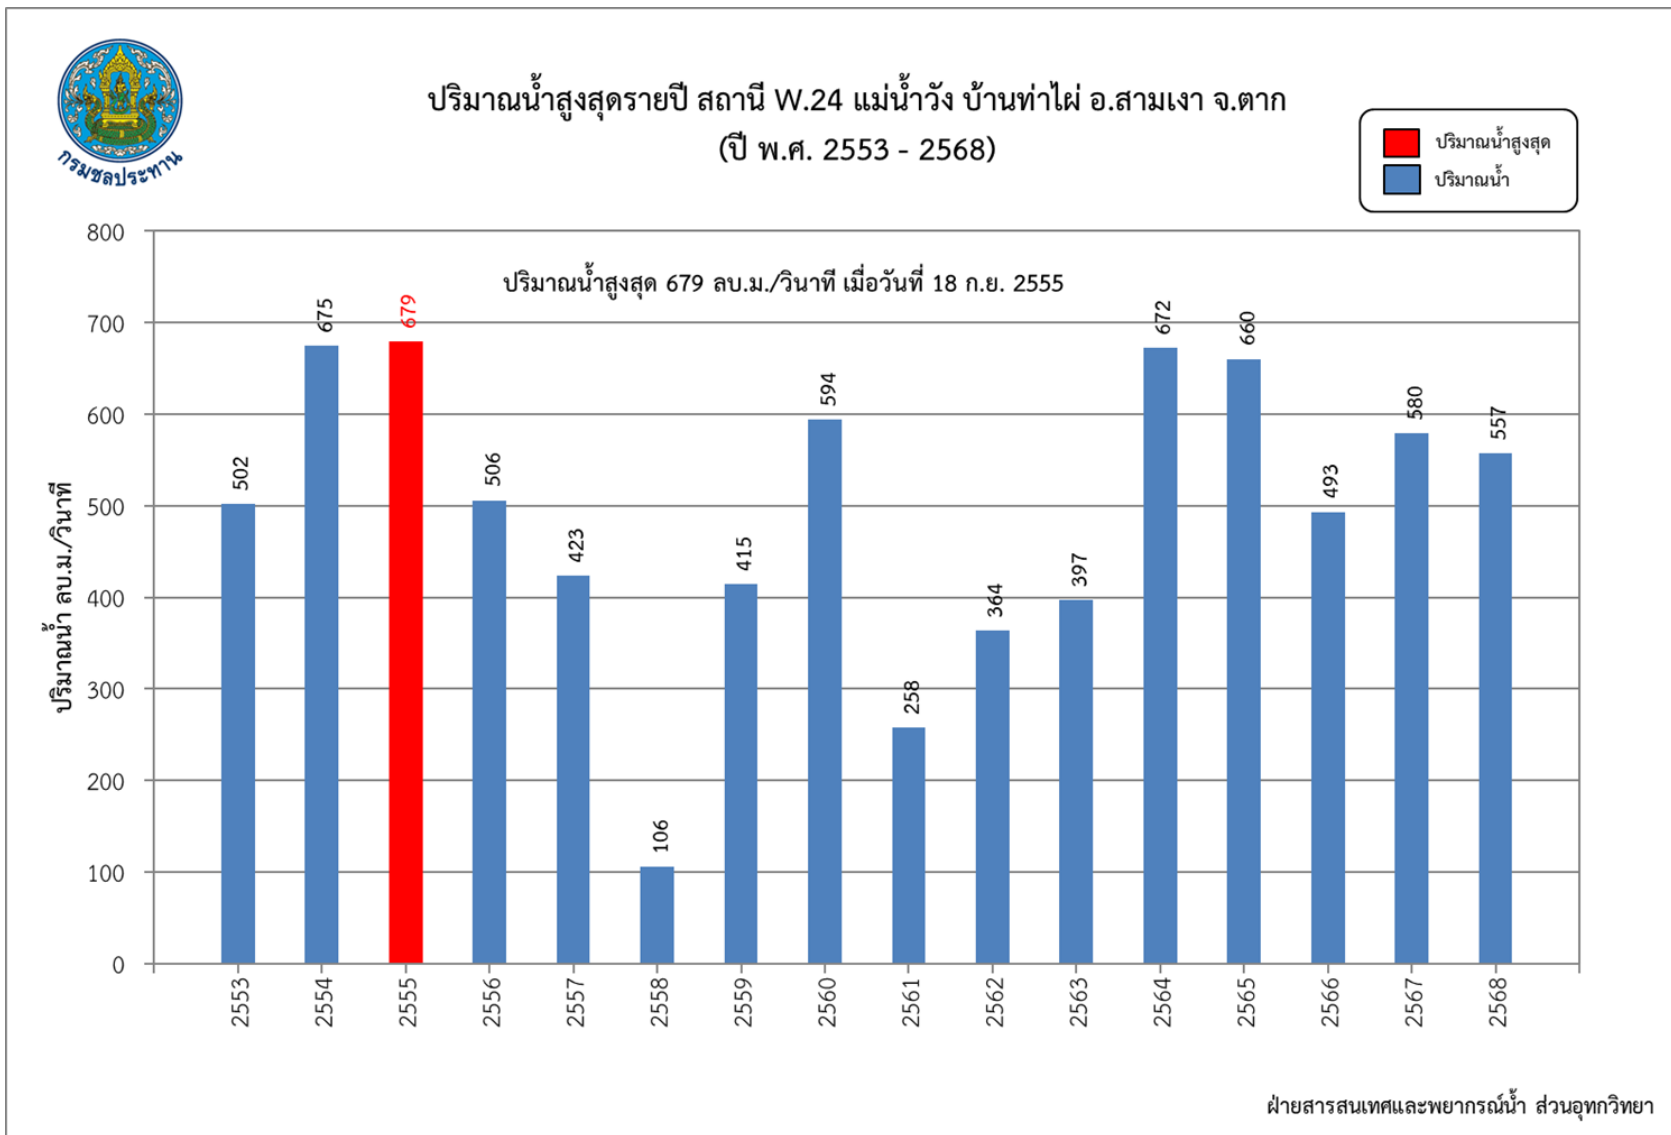
- สถานี W.24

# สถิติปริมาณน้ำสูงสุดรายปีของสถานีน้ำล้นตลิ่งในลุ่มน้ำวัง ปี 2568

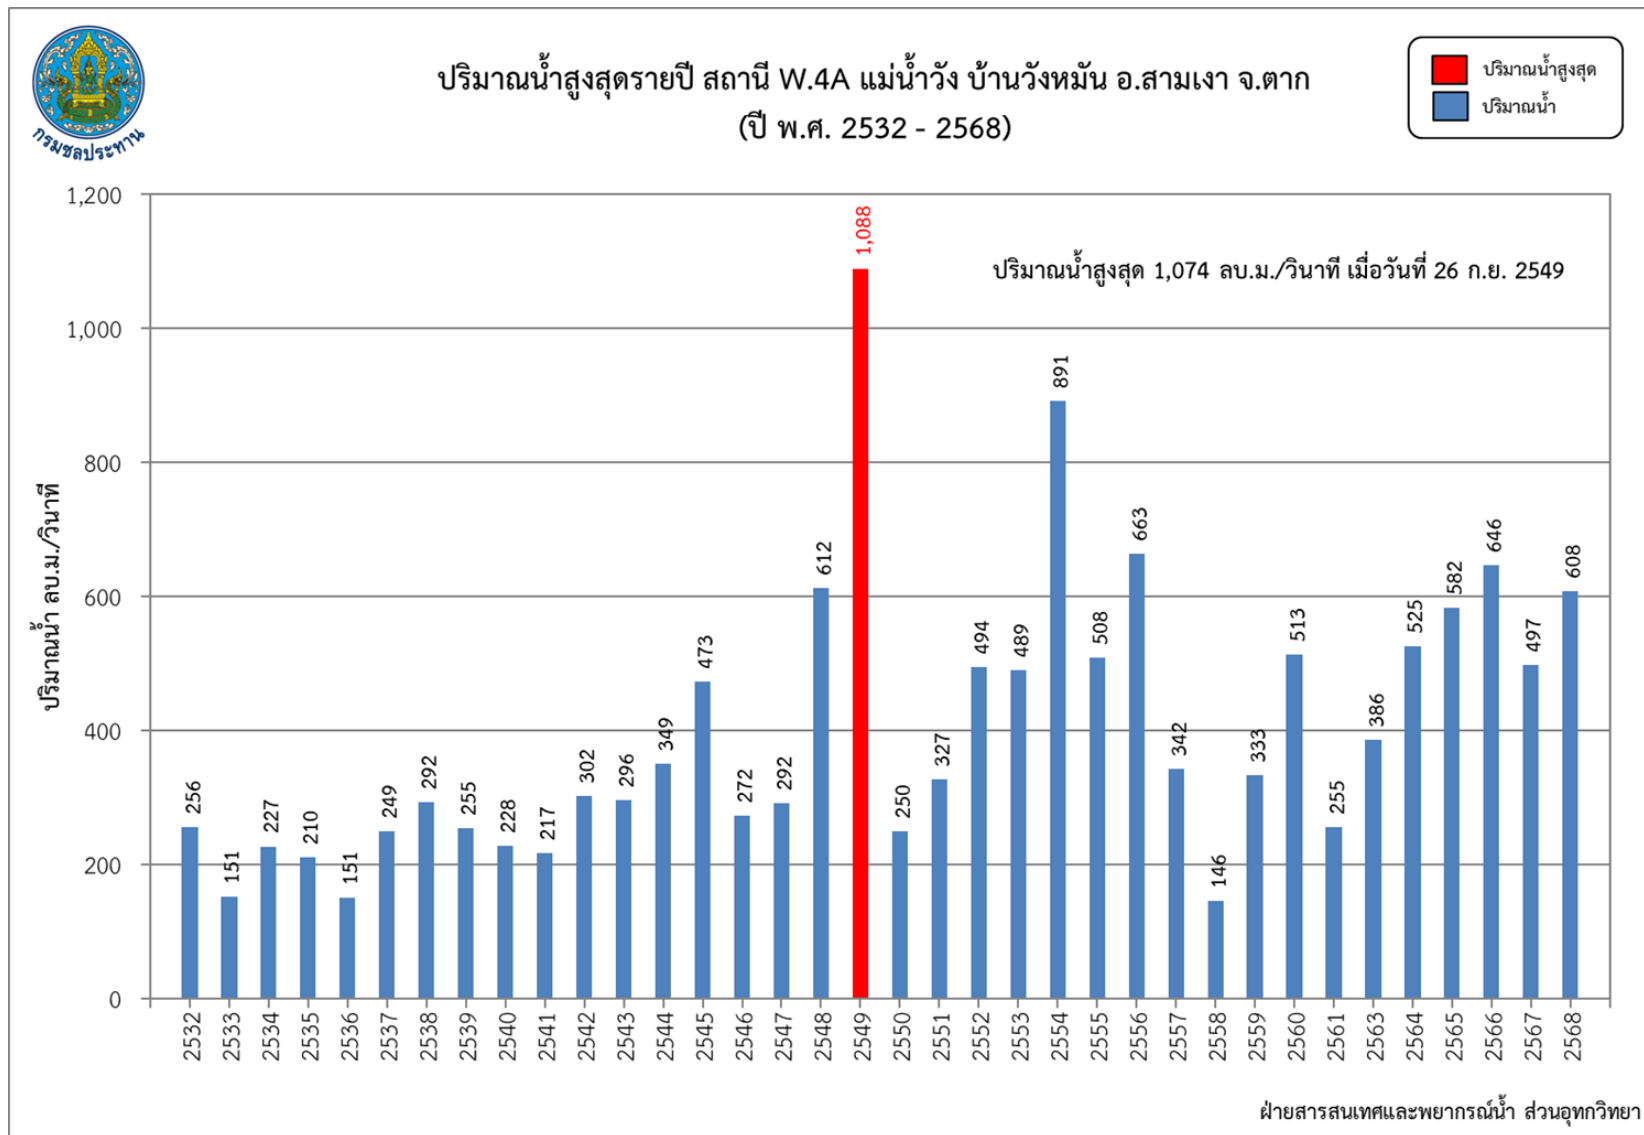
- สถานี W.4A

# สถิติปริมาณน้ำสูงสุดรายปีของสถานีน้ำล้นตลิ่งในลุ่มน้ำวัง ปี 2568

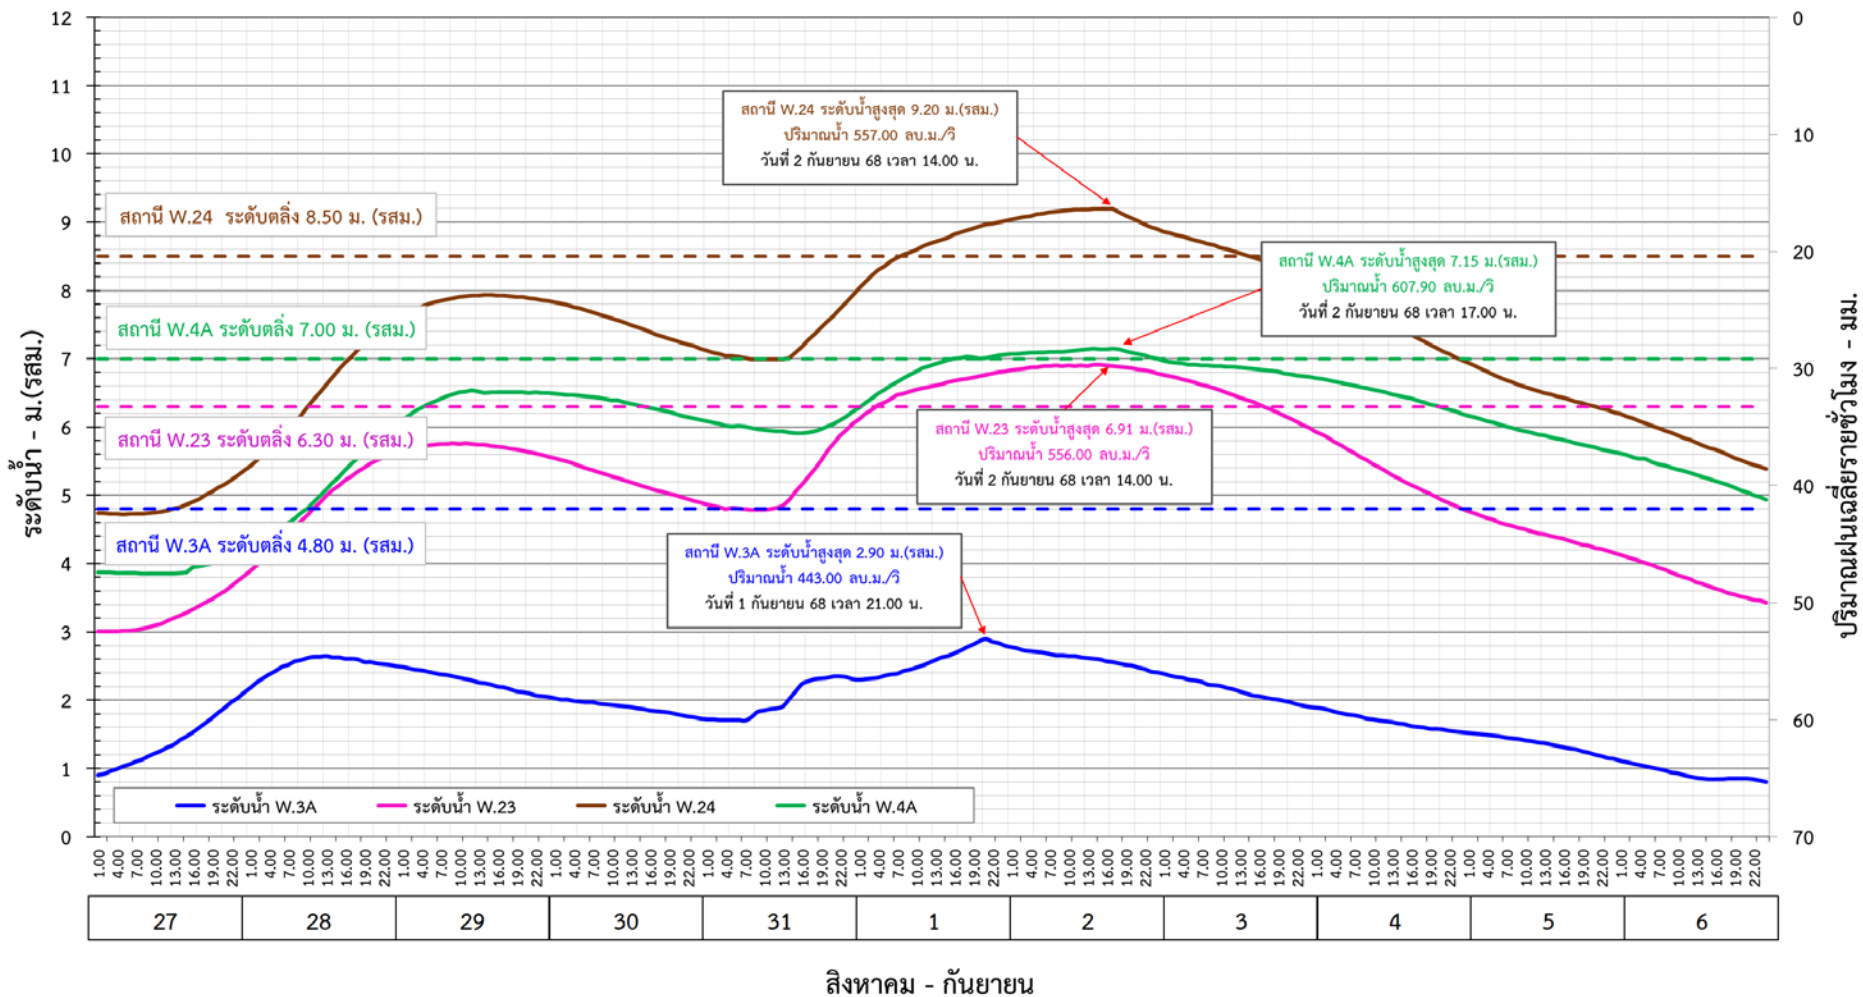
กราฟแสดงระดับน้ำรายชั่วโมง กลุ่มน้ำวัง วันที่ 27 สิงหาคม - 6 กันยายน 2568  
สถานี W.3A อ.เถิน จ.ลำปาง, สถานี W.23 อ.สามเงา, สถานี W.24 อ.สามเงา และ W.4A อ.สามเงา จ.ตาก

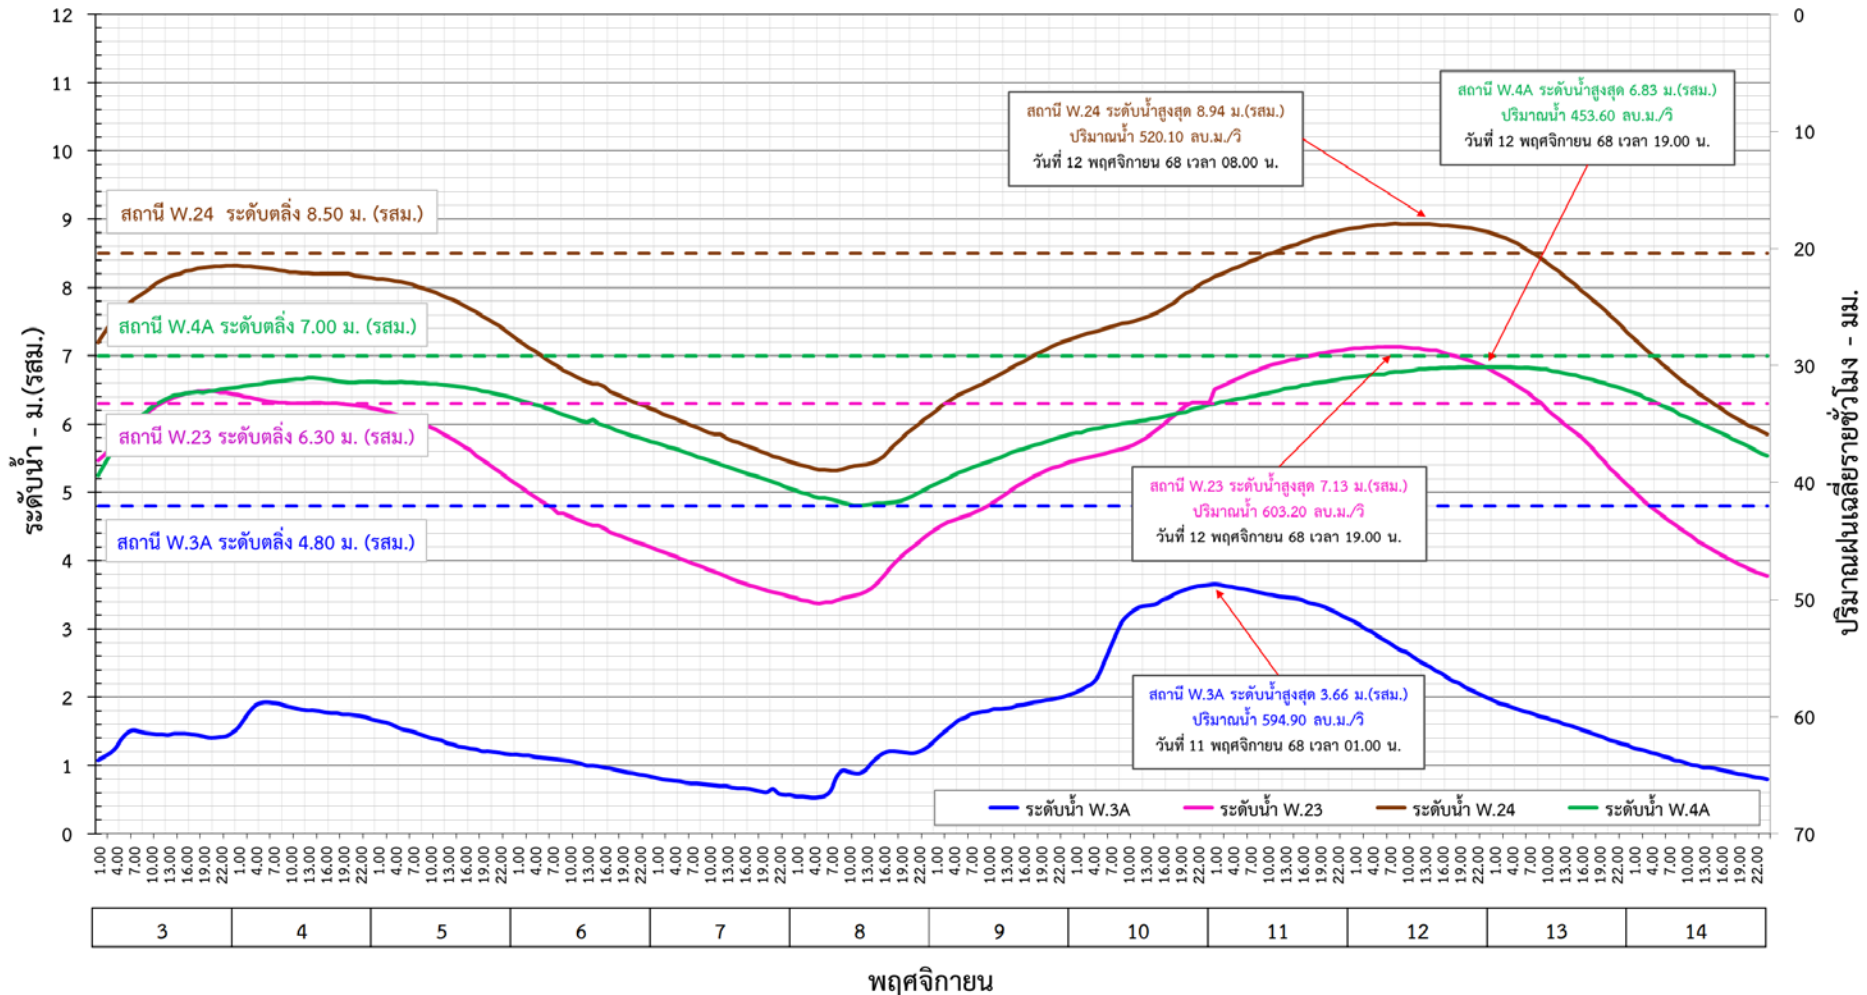
กราฟแสดงระดับน้ำรายชั่วโมง กลุ่มน้ำวัง วันที่ 3 - 14 พฤศจิกายน 2568

สถานี W.3A อ.เถิน จ.ลำปาง, สถานี W.23 อ.สามเงา, สถานี W.24 อ.สามเงา และ W.4A อ.สามเงา จ.ตาก

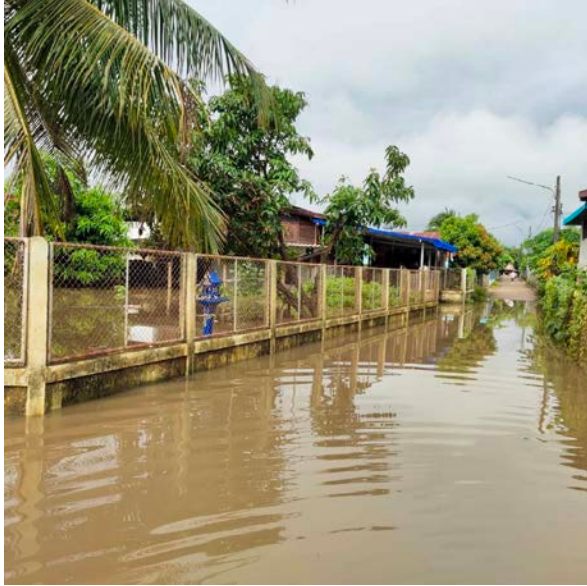
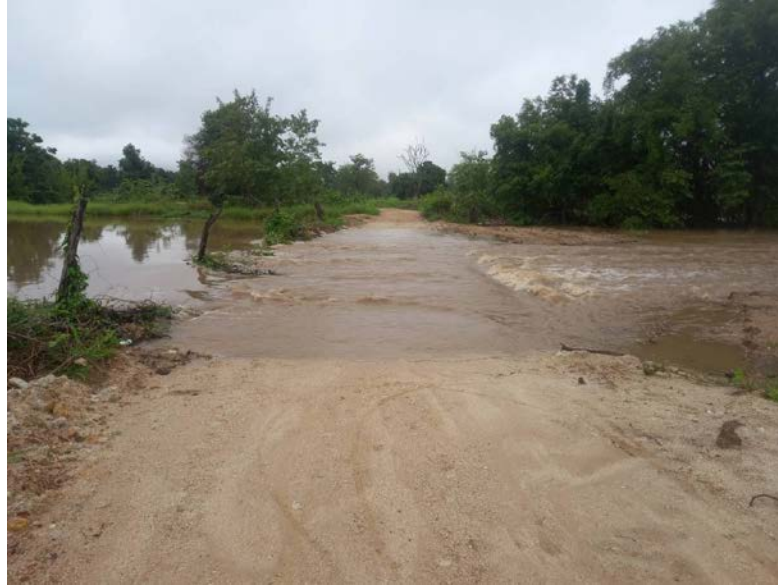
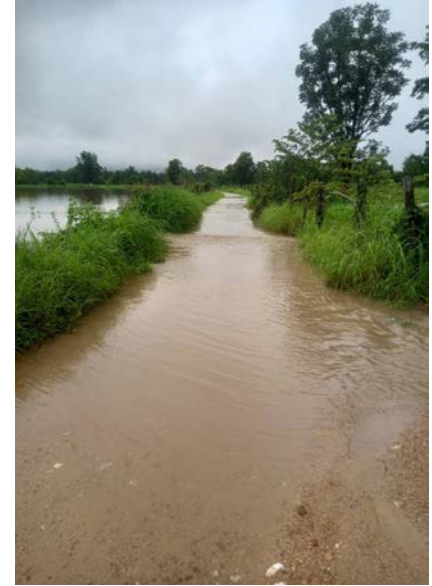
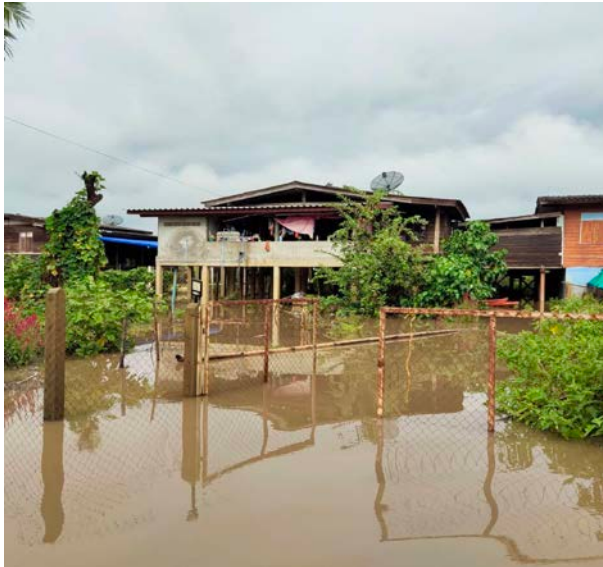
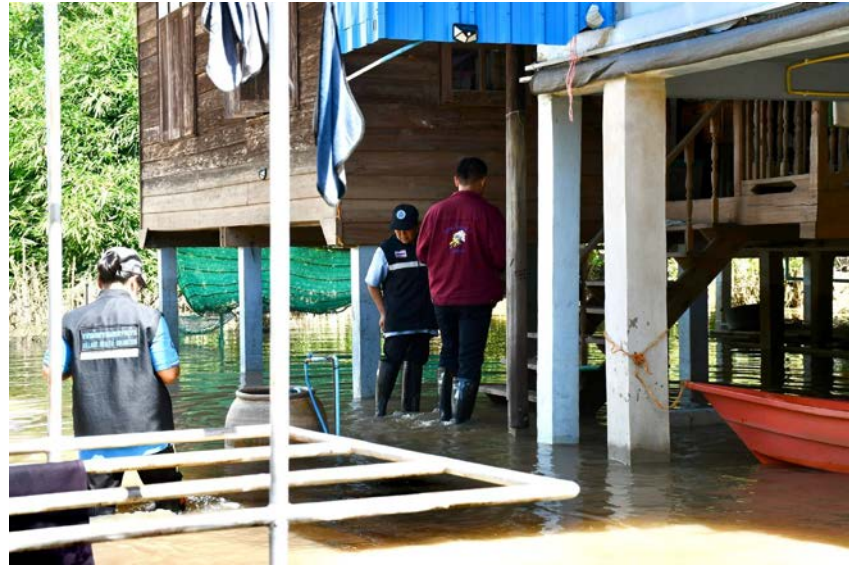
# ภาพเหตุการณ์น้ำท่วม วันที่ 1 - 3 กันยายน 2568

- เหตุการณ์น้ำท่วมเกิดขึ้นบริเวณตอนล่างของกลุ่มน้ำเป็นประจำ ควรมีแผนเฝ้าระวังและรับมือสถานการณ์อย่างเป็นระบบและยั่งยืน
  - ตรวจเช็คสถานีโทรมาตรให้มีความเสถียรและถูกต้องอยู่เสมอ เพื่อที่จะสามารถแจ้งเตือนเหตุการณ์ในพื้นที่ได้ทัน่วงที
  - เพิ่มสถานีตรวจวัดน้ำฝนบริเวณตอนกลางและตอนล่างของกลุ่มน้ำเพิ่มเติม และสามารถนำมาประยุกต์จัดทำความสัมพันธ์ระหว่างน้ำฝนและน้ำท่า เพื่อเป็นเกณฑ์ในการเฝ้าระวังสถานการณ์ในพื้นที่ได้อย่างมีประสิทธิภาพมากขึ้น
