สรุปเหตุการณ์น้ำล้นตลิ่ง  
ปีน้ำ พ.ศ. 2568  
ลุ่มน้ำสะแกกรัง

ฝ่ายสารสนเทศและพยากรณ์น้ำ ส่วนอุทกวิทยา  
สำนักบริหารจัดการน้ำและอุทกวิทยา กรมชลประทาน

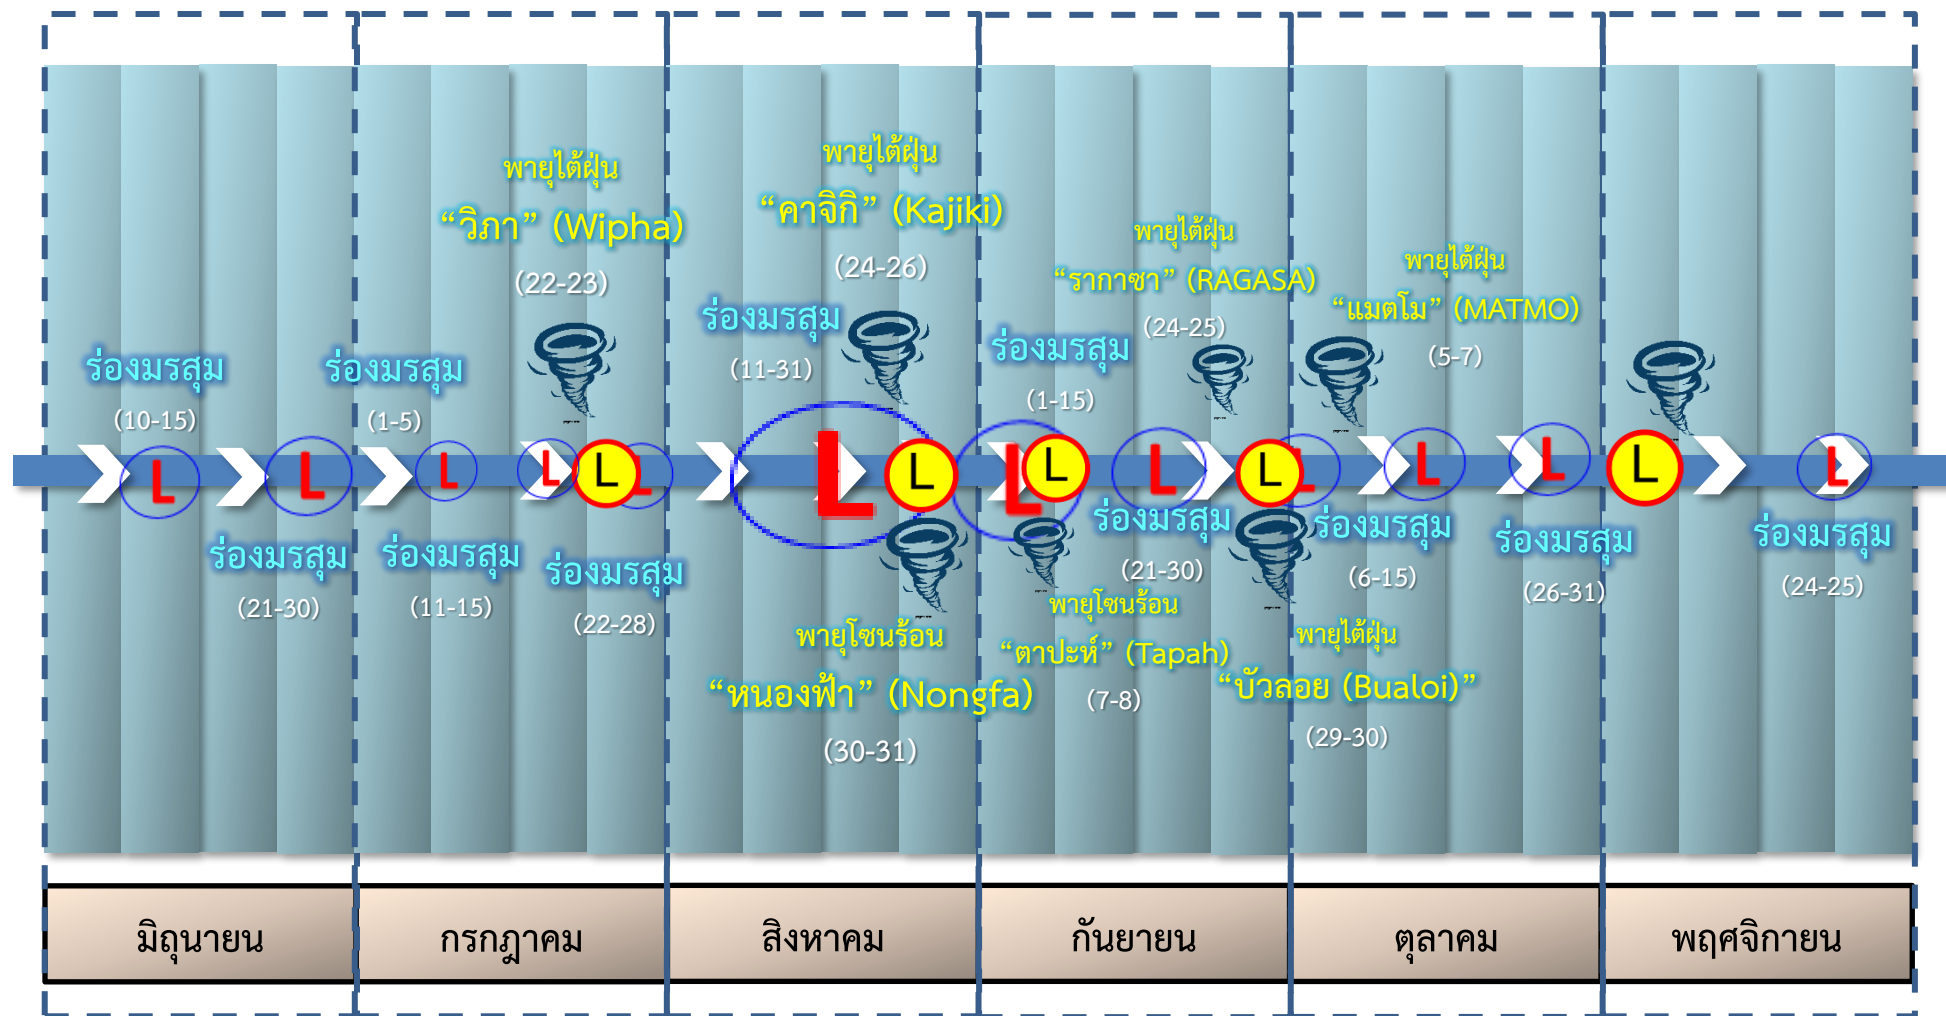
# ลักษณะและสภาพภูมิอากาศที่ส่งผลกระทบในพื้นที่ลุ่มน้ำสะแกกรัง

พายุและร่องมรสุมที่ผ่านประเทศไทยในช่วงเดือนมิถุนายน – พฤศจิกายน พ.ศ. 2568

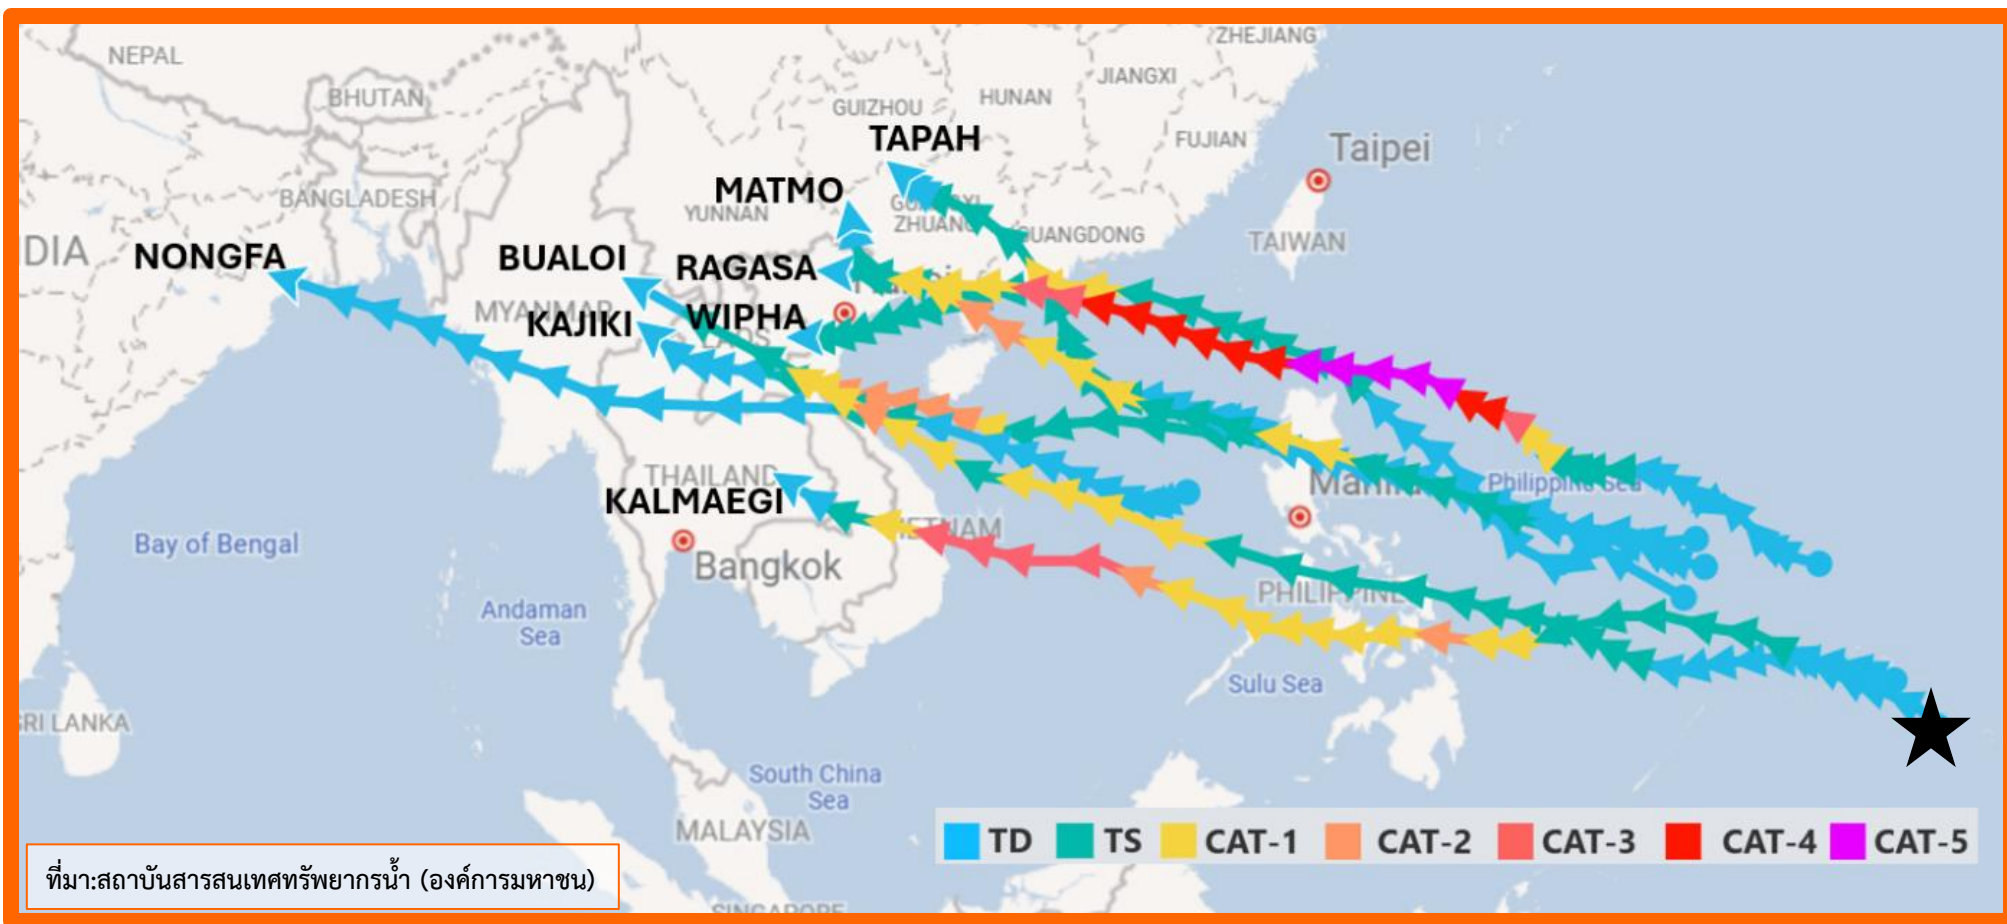
# เส้นทางเดินพายุที่ส่งผลกระทบต่อลุ่มน้ำสะแกกรัง

พายุไต้ฝุ่น “คัลแมกี” (KALMAEGI) : ส่งผลกระทบในช่วงต้นเดือนพฤศจิกายน 2568

- พายุไต้ฝุ่น “คัลแมกิ” ได้เคลื่อนขึ้นฝั่งที่เมืองบิญติญ ประเทศเวียดนาม เมื่อวันที่ 6 พ.ย. 68
- จากนั้นอ่อนกำลังเป็นพายุโซนร้อนบริเวณประเทศกัมพูชา แล้วอ่อนกำลังลงต่อเนื่องเป็นพายุดีเปรสชันบริเวณประเทศลาว เคลื่อนเข้าสู่ภาคตะวันออกเฉียงเหนือของประเทศไทย เป็นพายุดีเปรสชัน ในวันที่ 7 พ.ย. 68
- แล้วเคลื่อนตัวต่อเนื่องผ่านภาคตะวันออกเฉียงเหนือ ภาคเหนือและประเทศเมียนมาตามลำดับ
- ส่งผลกระทบต่อประเทศไทยในช่วงต้นเดือนพฤศจิกายน ส่งผลให้ตอนบนของไทยมีฝนตกหนักถึงหนักมาก

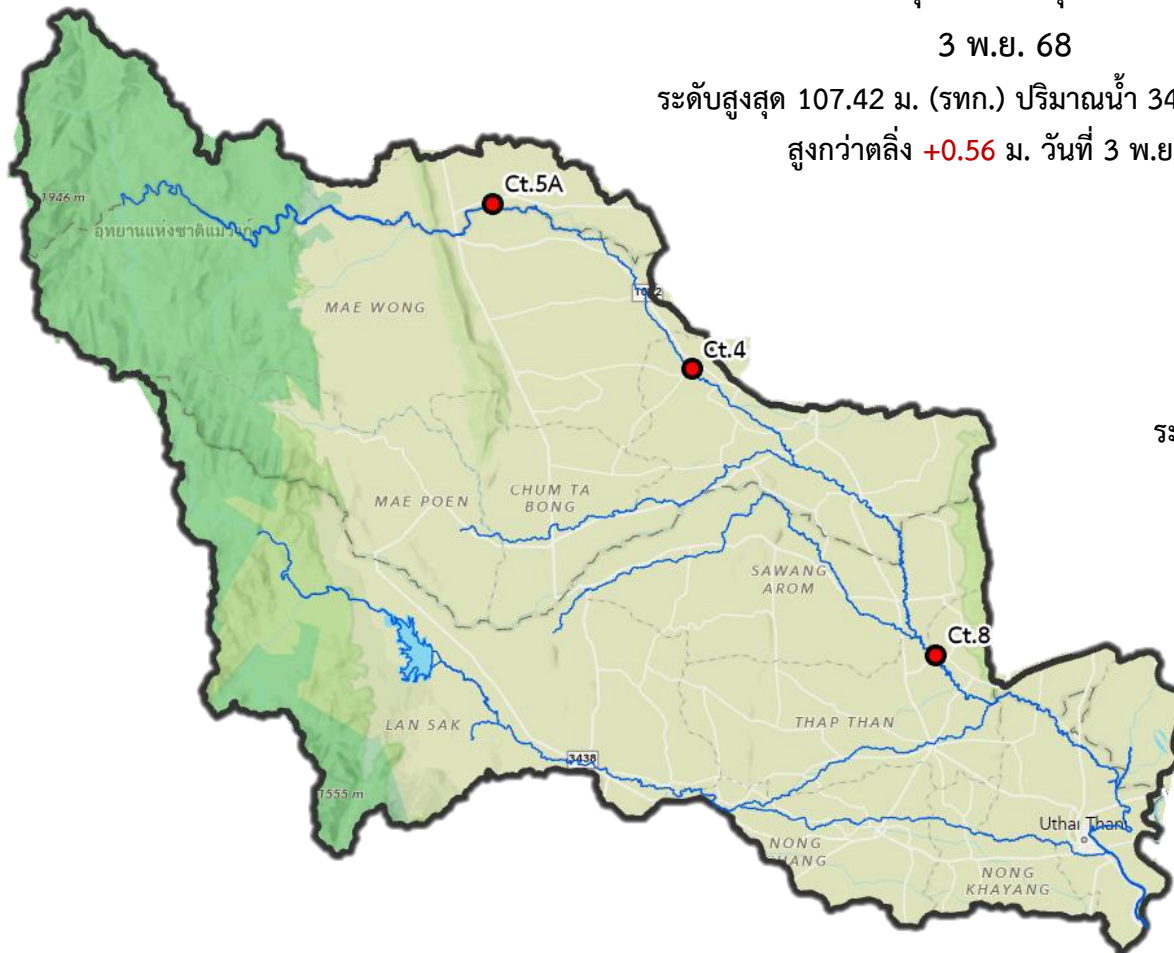
# ตารางสรุปสถานีนํ้าล้นตลิ่ง กลุ่มนํ้าสะแกกรัง ปีนํ้า 2568 (ระหว่างวันที่ 1 เมษายน 2568 - 31 มีนาคม 2569)

## Ct.5A อ.ชาณุวรลักษณบุรี จ.กำแพงเพชร

ระดับสูงสุด 107.42 ม. (รทก.) ปริมาณนํ้า 343 ลบ.ม./วินาที  
สูงกว่าตลิ่ง +0.56 ม. วันที่ 3 พ.ย. 68

## Ct.4 อ.ลาดยาว จ.นครสวรรค์

ระดับสูงสุด 71.44 ม. (รทก.) ปริมาณนํ้า 208 ลบ.ม./วินาที  
สูงกว่าตลิ่ง +0.44 ม. วันที่ 4 พ.ย. 68

## Ct.8 อ.ทัพทัน จ.อุทัยธานี

ระดับสูงสุด 33.85 ม. (รทก.) ปริมาณนํ้า 319 ลบ.ม./วินาที  
สูงกว่าตลิ่ง +0.35 ม. วันที่ 6 พ.ย. 2568

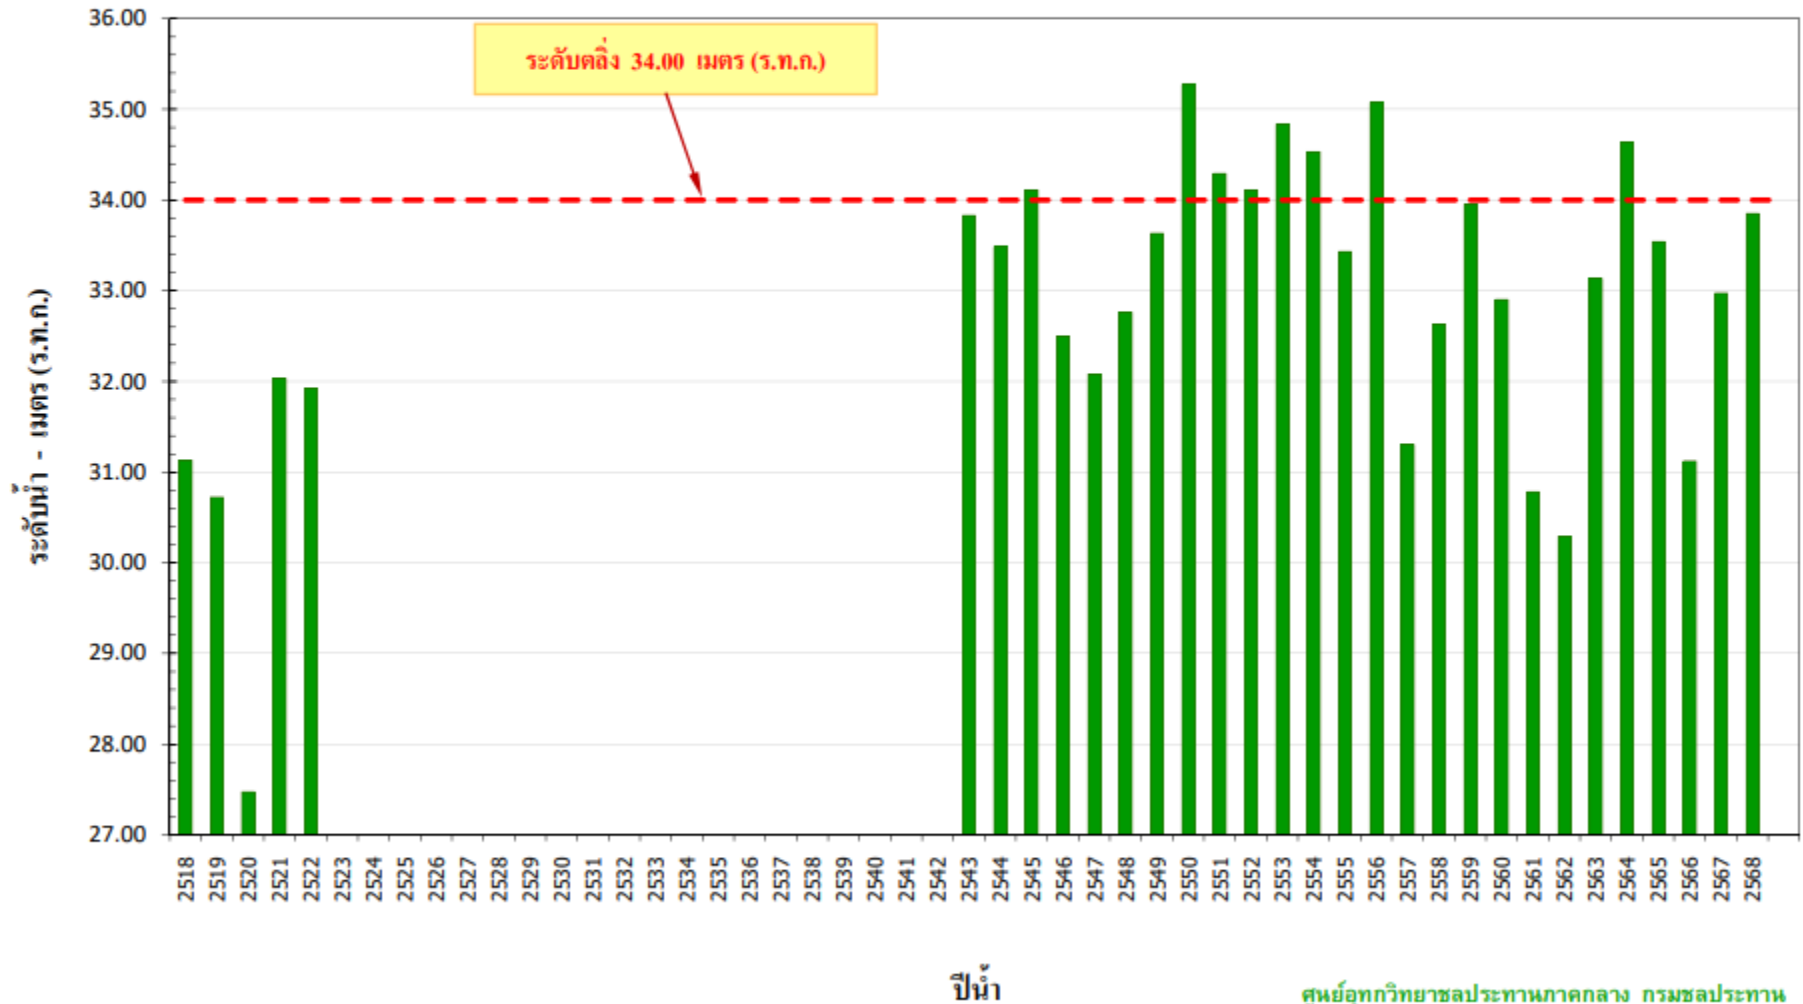
กราฟระดับน้ำสูงสุดรายปี น้ำแม่วงศ์ ปีน้ำ 2518-2568

สถานี Ct.8 บ้านโคกหม้อ อ.ทัพทัน จ.อุทัยธานี

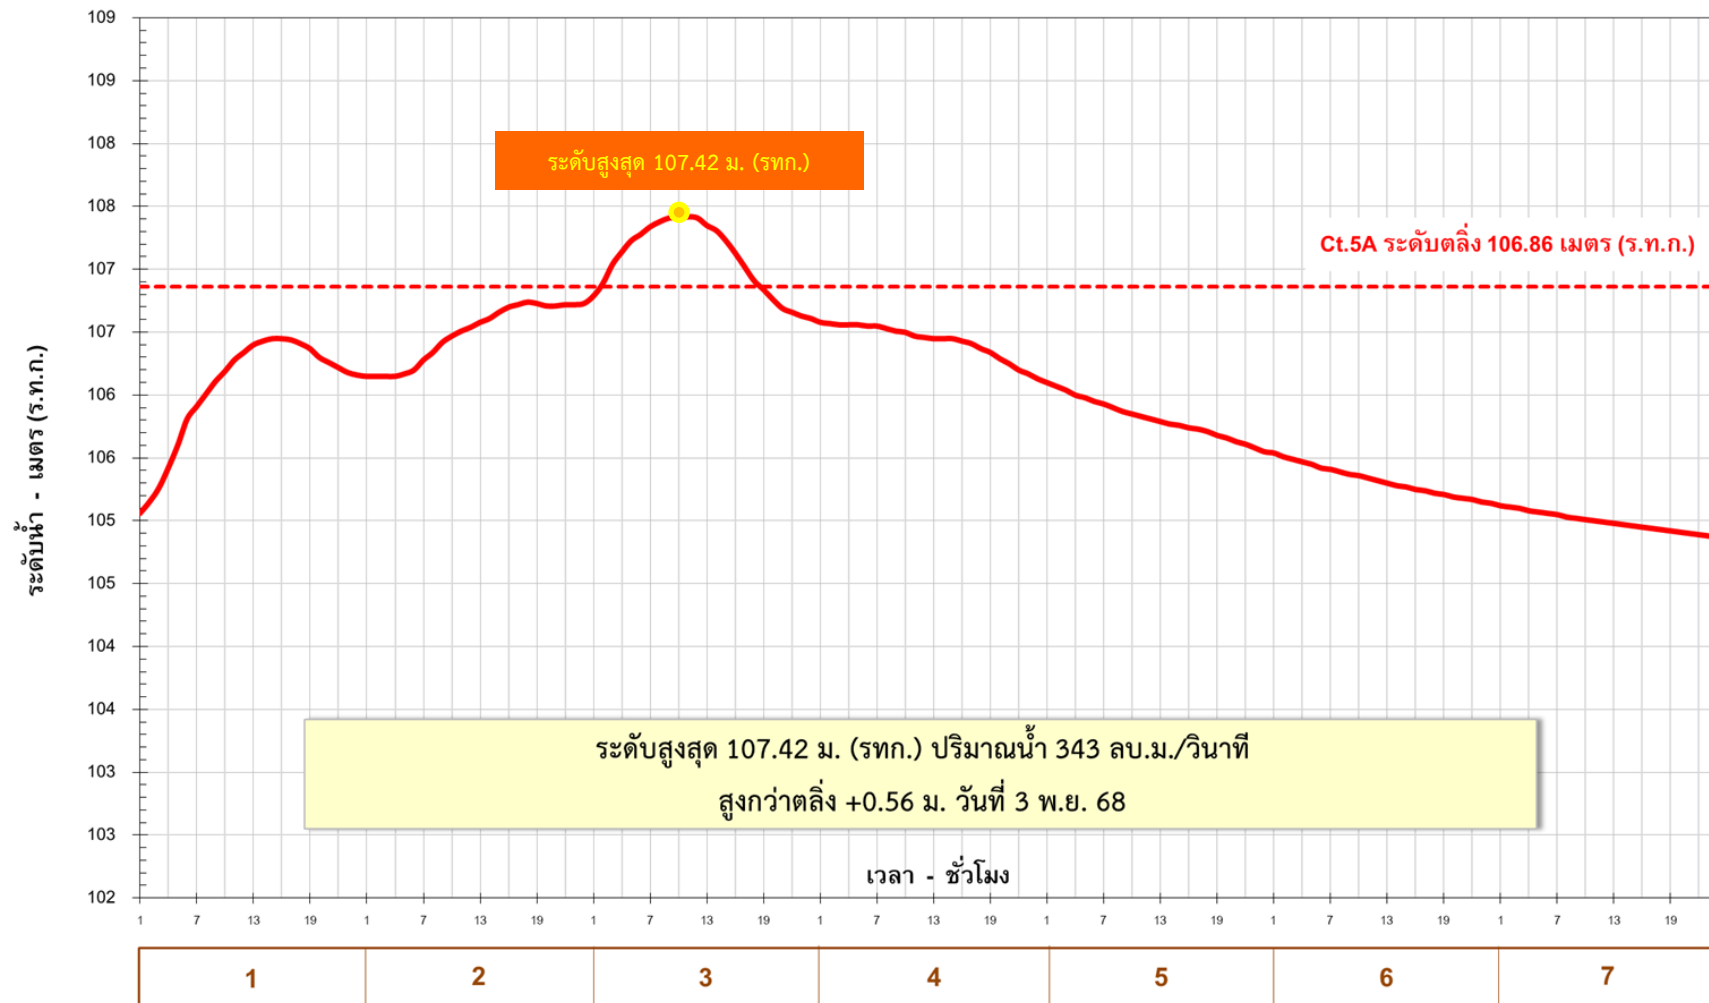
ระดับน้ำรายชั่วโมงสถานีน้ำแม่วงศ์ วันที่ 1 - 7 พฤศจิกายน 2568

สถานี Ct.5A บ้านปางมะค่า อ.ชาณุวรลักษบุรี จ.กำแพงเพชร

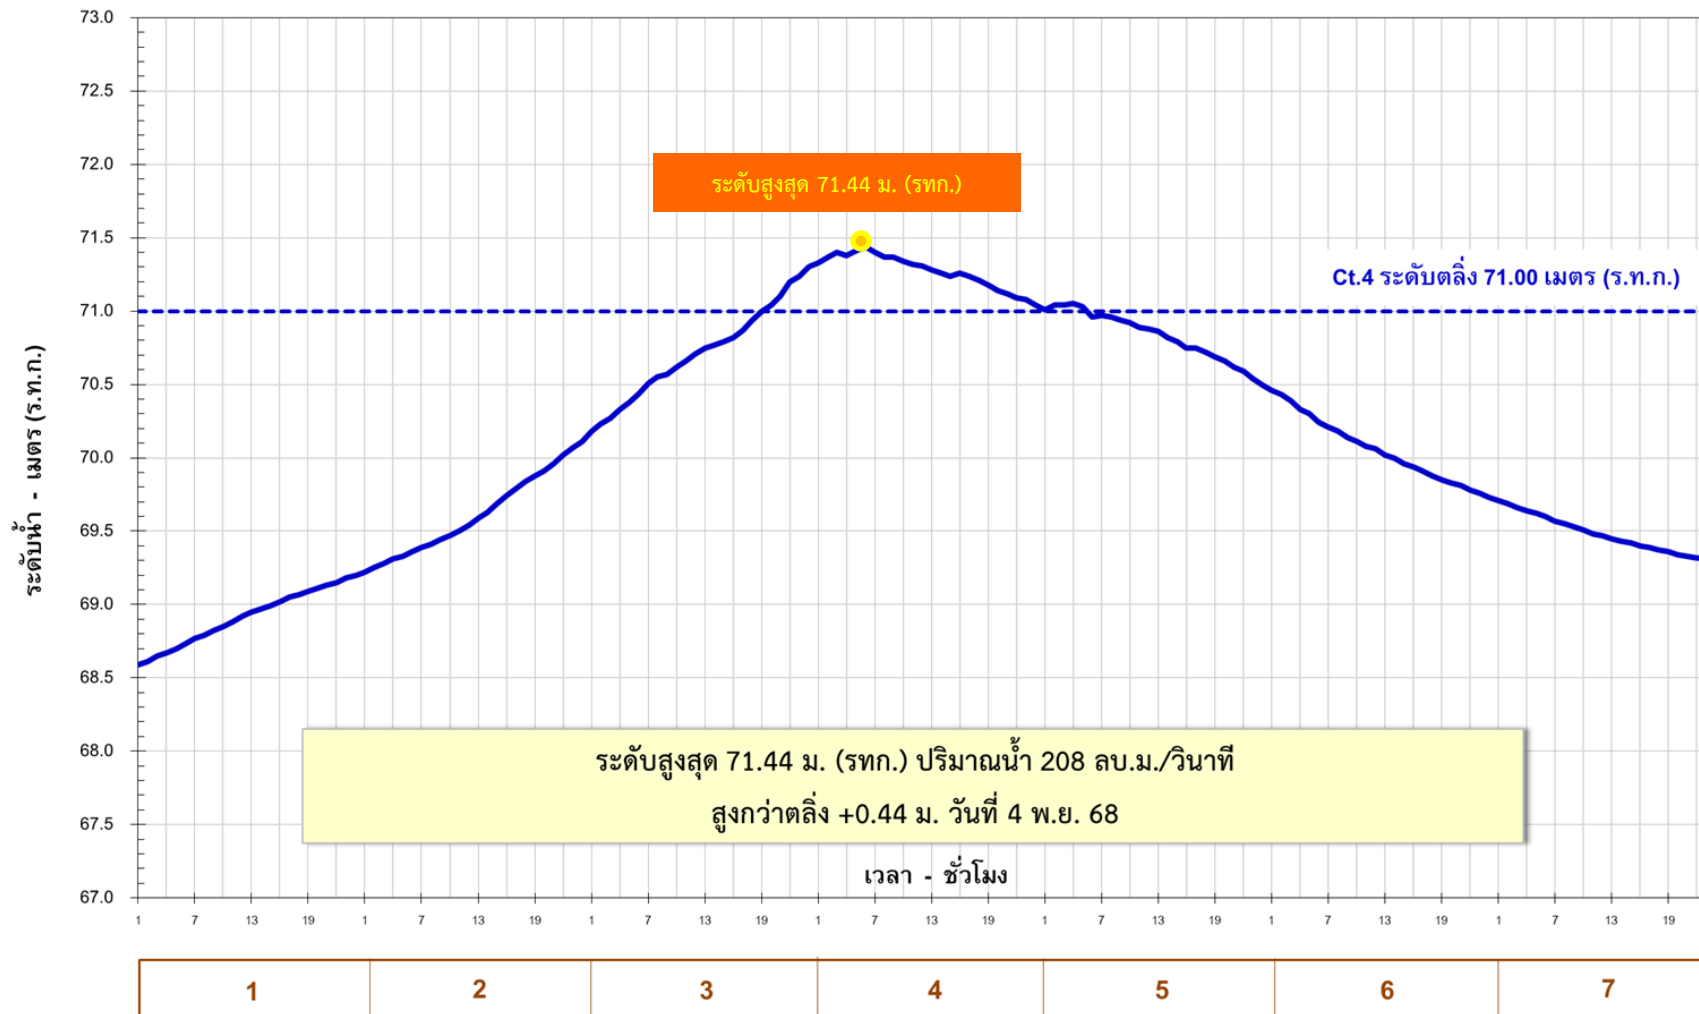
ระดับน้ำรายชั่วโมงสถานีน้ำแม่วงก์ วันที่ 1 - 7 พฤศจิกายน 2568

สถานี Ct.4 บ้านศาลเจ้าไก่ต่อ อ.ลาดยาว จ.นครสวรรค์

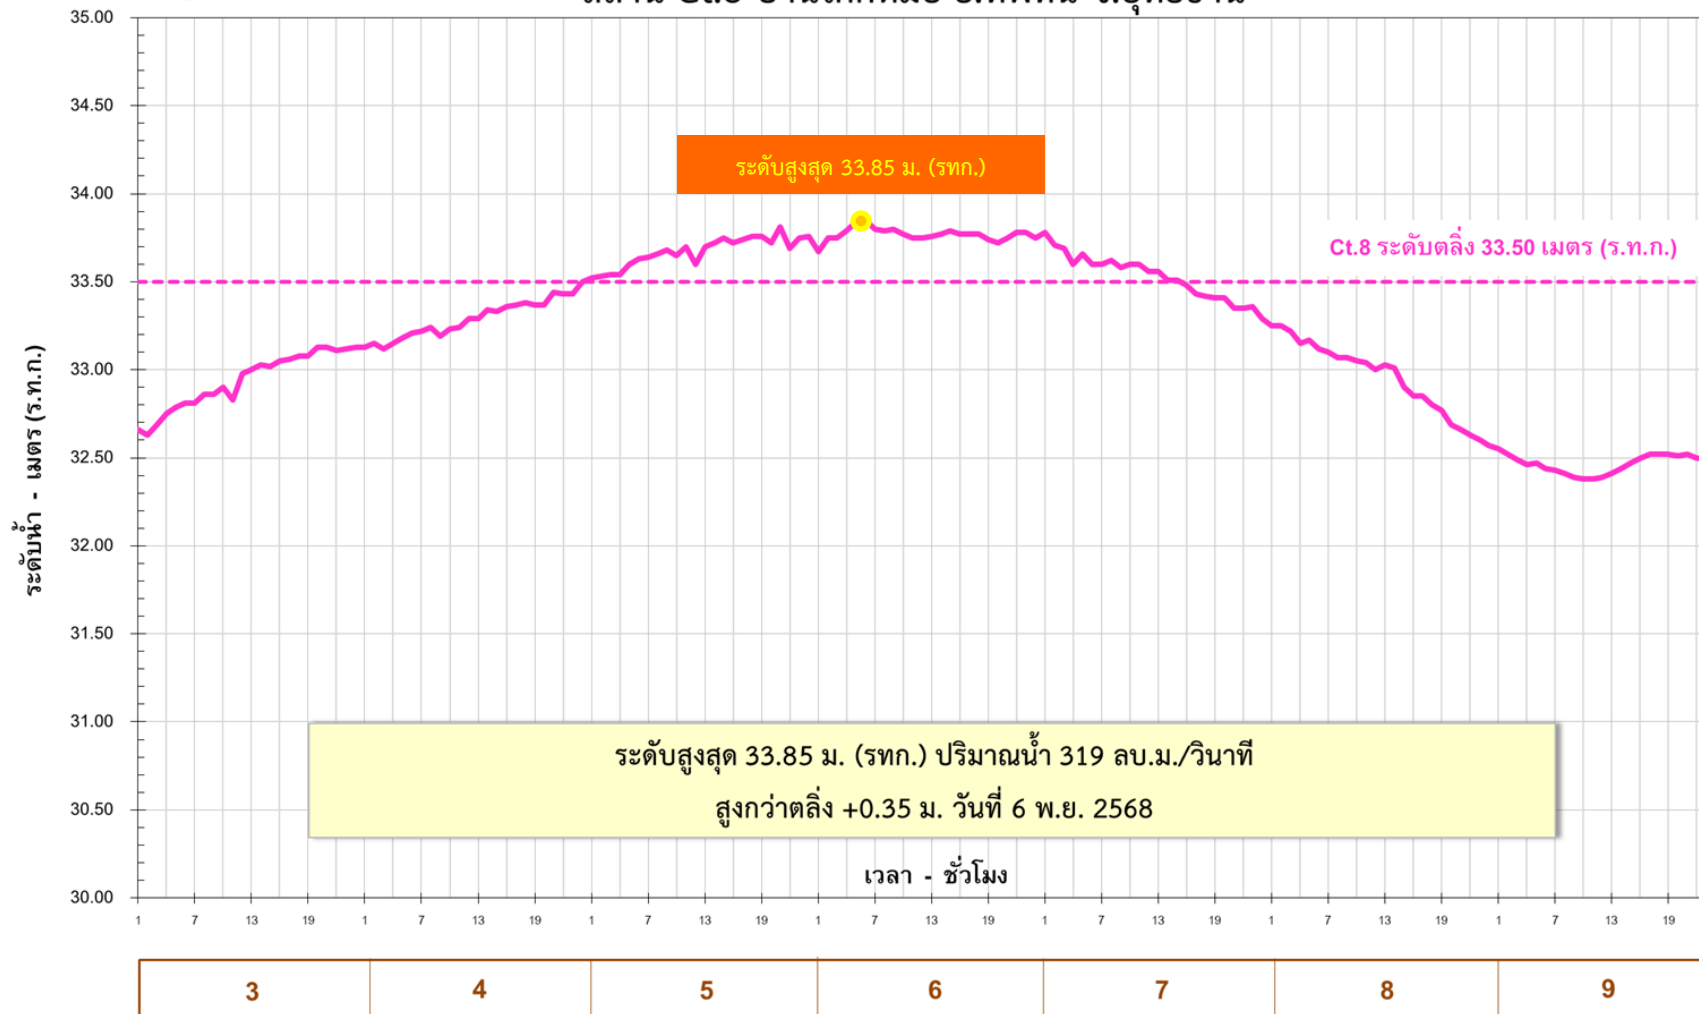
ระดับน้ำรายชั่วโมงสถานีน้ำแม่วงก์ วันที่ 3 - 9 พฤศจิกายน 2568

สถานี Ct.8 บ้านโคกหม้อ อ.ทัพทัน จ.อุทัยธานี

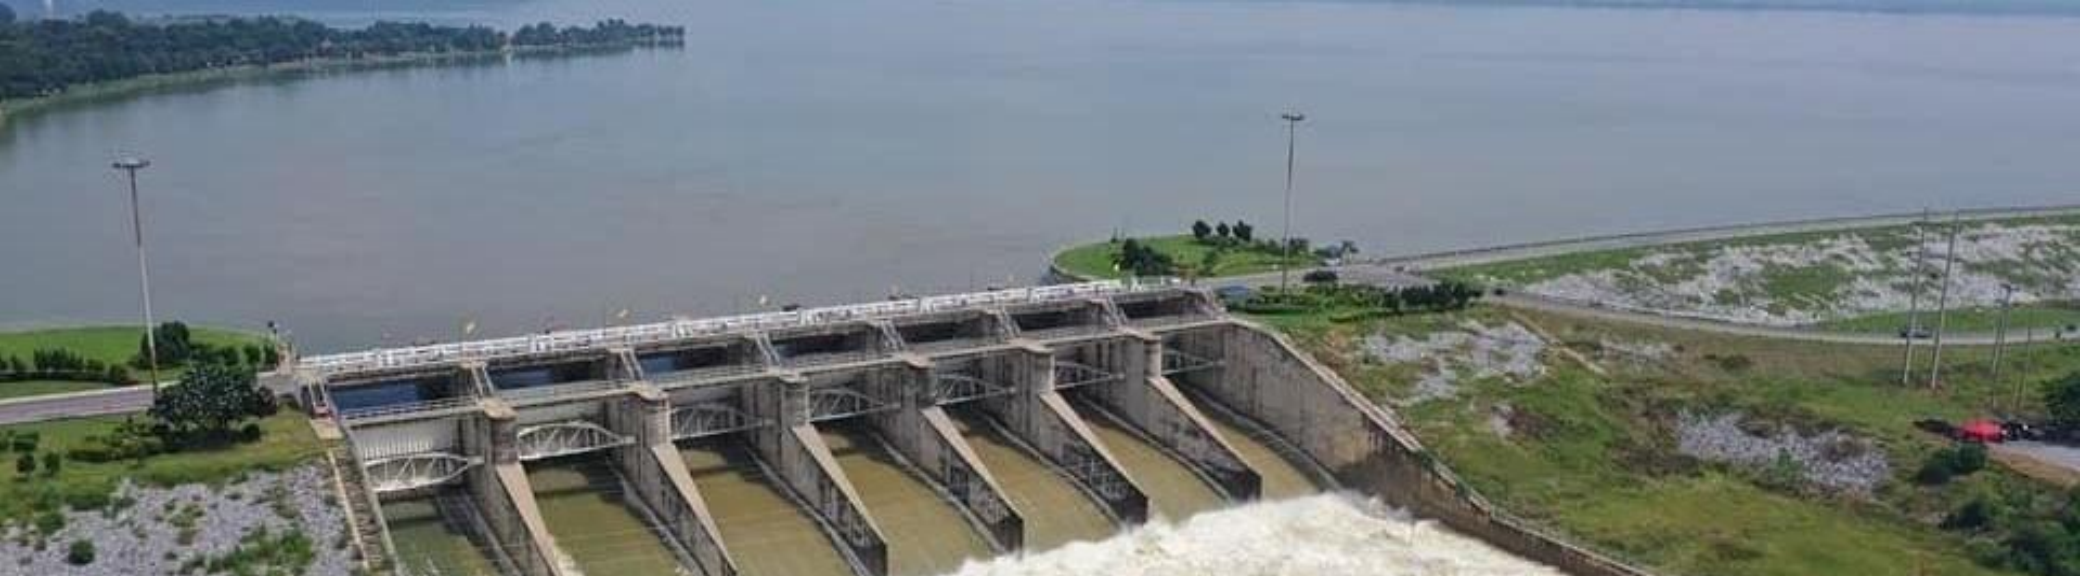
รายงานปริมาณน้ำใน เขื่อนทับเสลา ภาคกลาง  
ข้อมูลวันที่ 1 มกราคม 2568 ถึง 31 ธันวาคม 2568

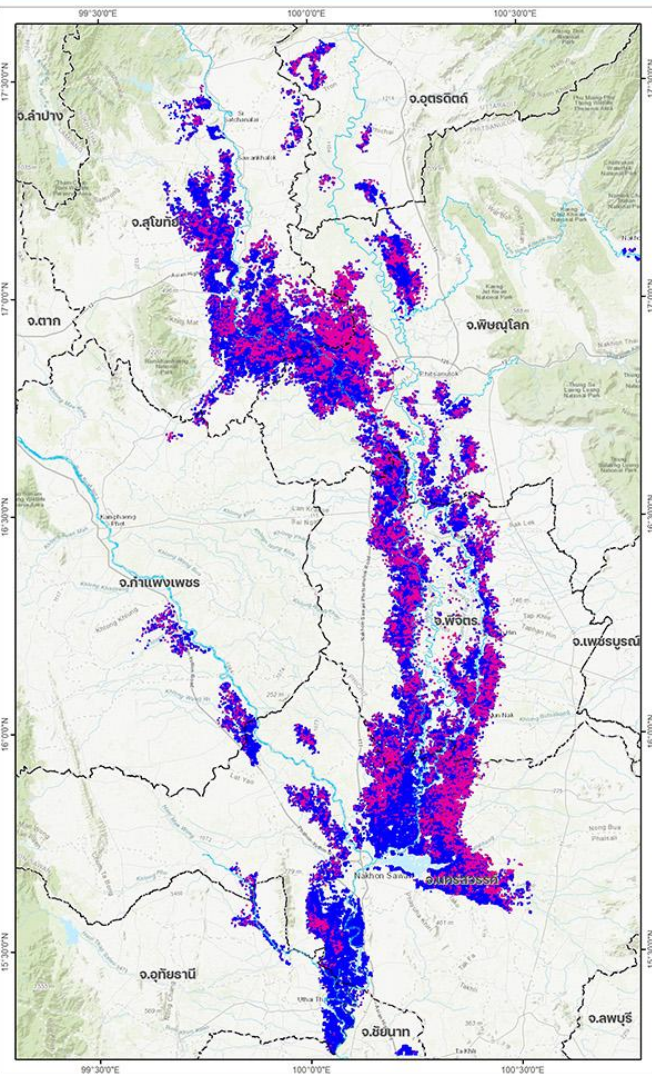
พื้นที่น้ำท่วมจากการวิเคราะห์ข้อมูลดาวเทียม Sentinel-1A  
บันทึกภาพวันที่ 12 พฤศจิกายน 2568  
ในบริเวณบางส่วนของจังหวัดนครสวรรค์  
พิจิตร สุโขทัย พิษณุโลก อุทัยธานี  
อุตรดิตถ์ และกำแพงเพชร  
Inundated areas from Sentinel-1A  
image acquired on 12 November 2025  
found flooded areas in Nakhon Sawan,  
Phichit, Sukhothai, Phitsanulok,  
Uthai Thani, Uttaradit  
and Kamphaeng Phet Provinces.

พื้นที่น้ำท่วม รวมทั้งหมด (ไร่)  
FLOOD INUNDATED AREAS (RAU)

พื้นที่และระดับความลึกของน้ำท่วม  
0.5 1.0 1.5 2.0 >2.5 เมตร

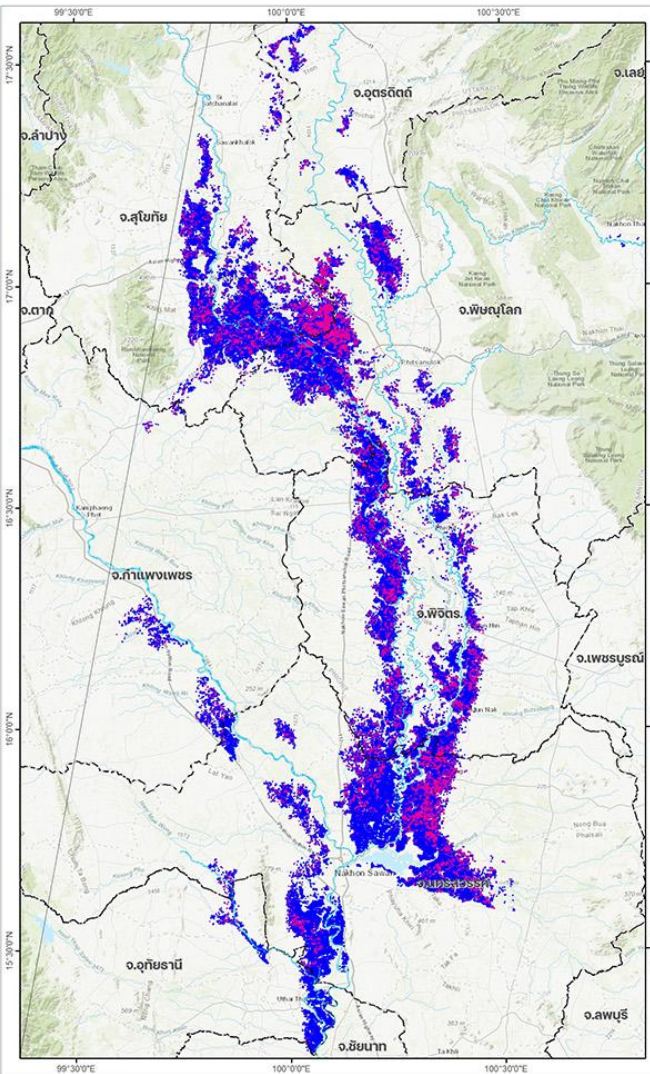
พื้นที่น้ำท่วมจากการวิเคราะห์ข้อมูลดาวเทียม Sentinel-1C  
บันทึกภาพวันที่ 11 พฤศจิกายน 2568  
ในบริเวณบางส่วนของจังหวัดนครสวรรค์  
พิจิตร สุโขทัย พิษณุโลก อุทัยธานี  
กำแพงเพชร และอุตรดิตถ์  
Inundated areas from Sentinel-1C  
image acquired on 11 November 2025  
found flooded areas in Nakhon Sawan,  
Phichit, Sukhothai, Phitsanulok,  
Uthai Thani, Kamphaeng Phet,  
and Uttaradit Provinces.

พื้นที่น้ำท่วม รวมทั้งหมด (ไร่)  
FLOOD INUNDATED AREAS (RAU)

พื้นที่และระดับความลึกของน้ำท่วม  
0.5 1.0 1.5 2.0 >2.5 เมตร
