# สถานการณ์น้ำล้นตลิ่ง ลุ่มน้ำท่าจีน ปี พ.ศ. 2568

# ลักษณะทางกายภาพลุ่มน้ำท่าจีน

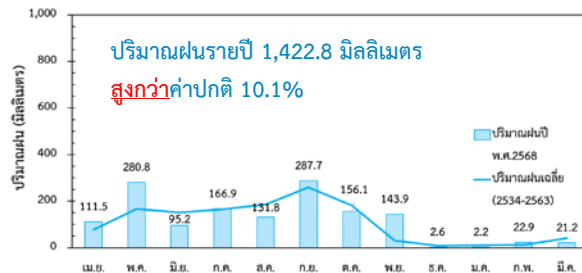
ปริมาณฝนรายเดือนของภาคกลาง ปี พ.ศ.2568

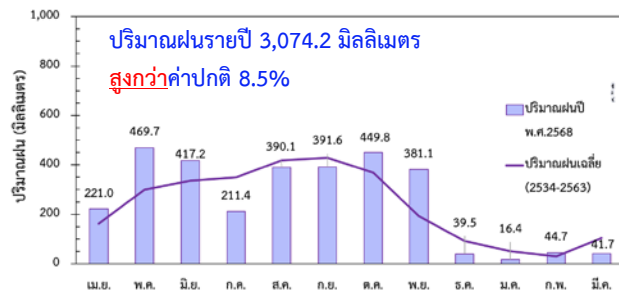
ปริมาณฝนรายเดือนของภาคใต้ฝั่งตะวันตก ปี พ.ศ.2568

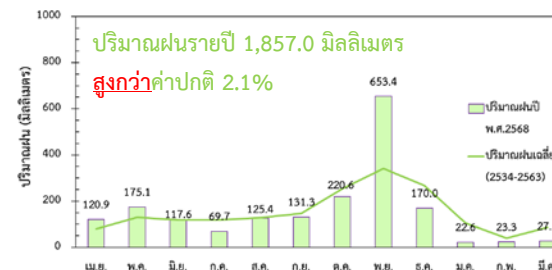
ปริมาณฝนรายเดือนของภาคใต้ฝั่งตะวันออก ปี พ.ศ.2568

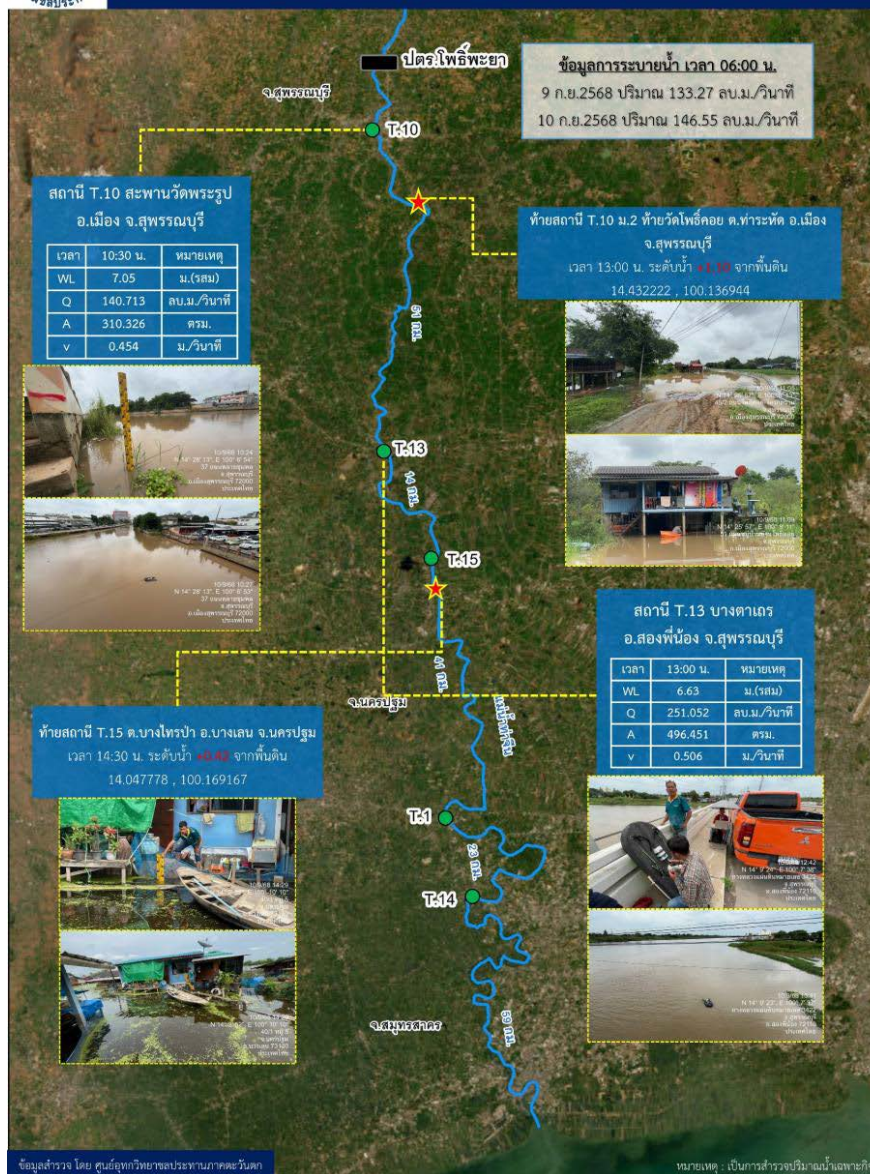
แผนที่แสดงพื้นที่ได้รับผลกระทบจากเหตุการณ์น้ำล้นตลิ่ง ลุ่มน้ำท่าจีน  
วันที่ 10 กันยายน 2568
