# ถอดบทเรียนสถานการณ์น้ำล้นตลิ่ง ประจำปีน้ำ 2568

(เมษายน 2568 - มีนาคม 2569)

ฝ่ายสารสนเทศและพยากรณ์น้ำ ส่วนอุทกวิทยา

สำนักบริหารจัดการน้ำและอุทกวิทยา กรมชลประทาน

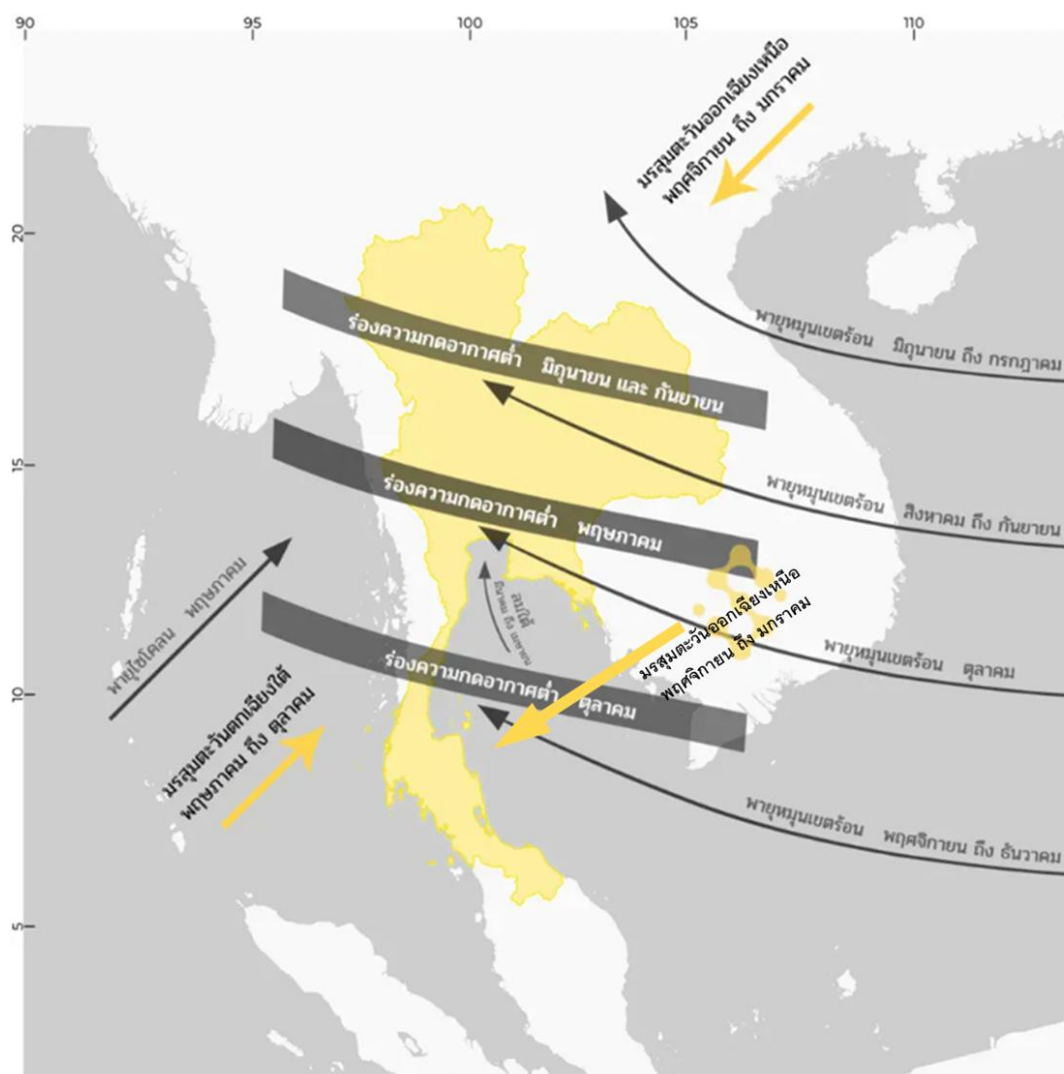
รูปที่ 2 แผนที่แสดงลักษณะภูมิอากาศของประเทศไทย

ลักษณะภูมิอากาศของประเทศไทย สามารถแบ่งได้เป็น 3 ฤดู คือ ฤดูฝน ฤดูหนาว และฤดูร้อน โดยขึ้นอยู่กับอิทธิพลของลมมรสุมที่พัดผ่านประเทศไทย ดังรูปที่ 2 มีรายละเอียดดังนี้

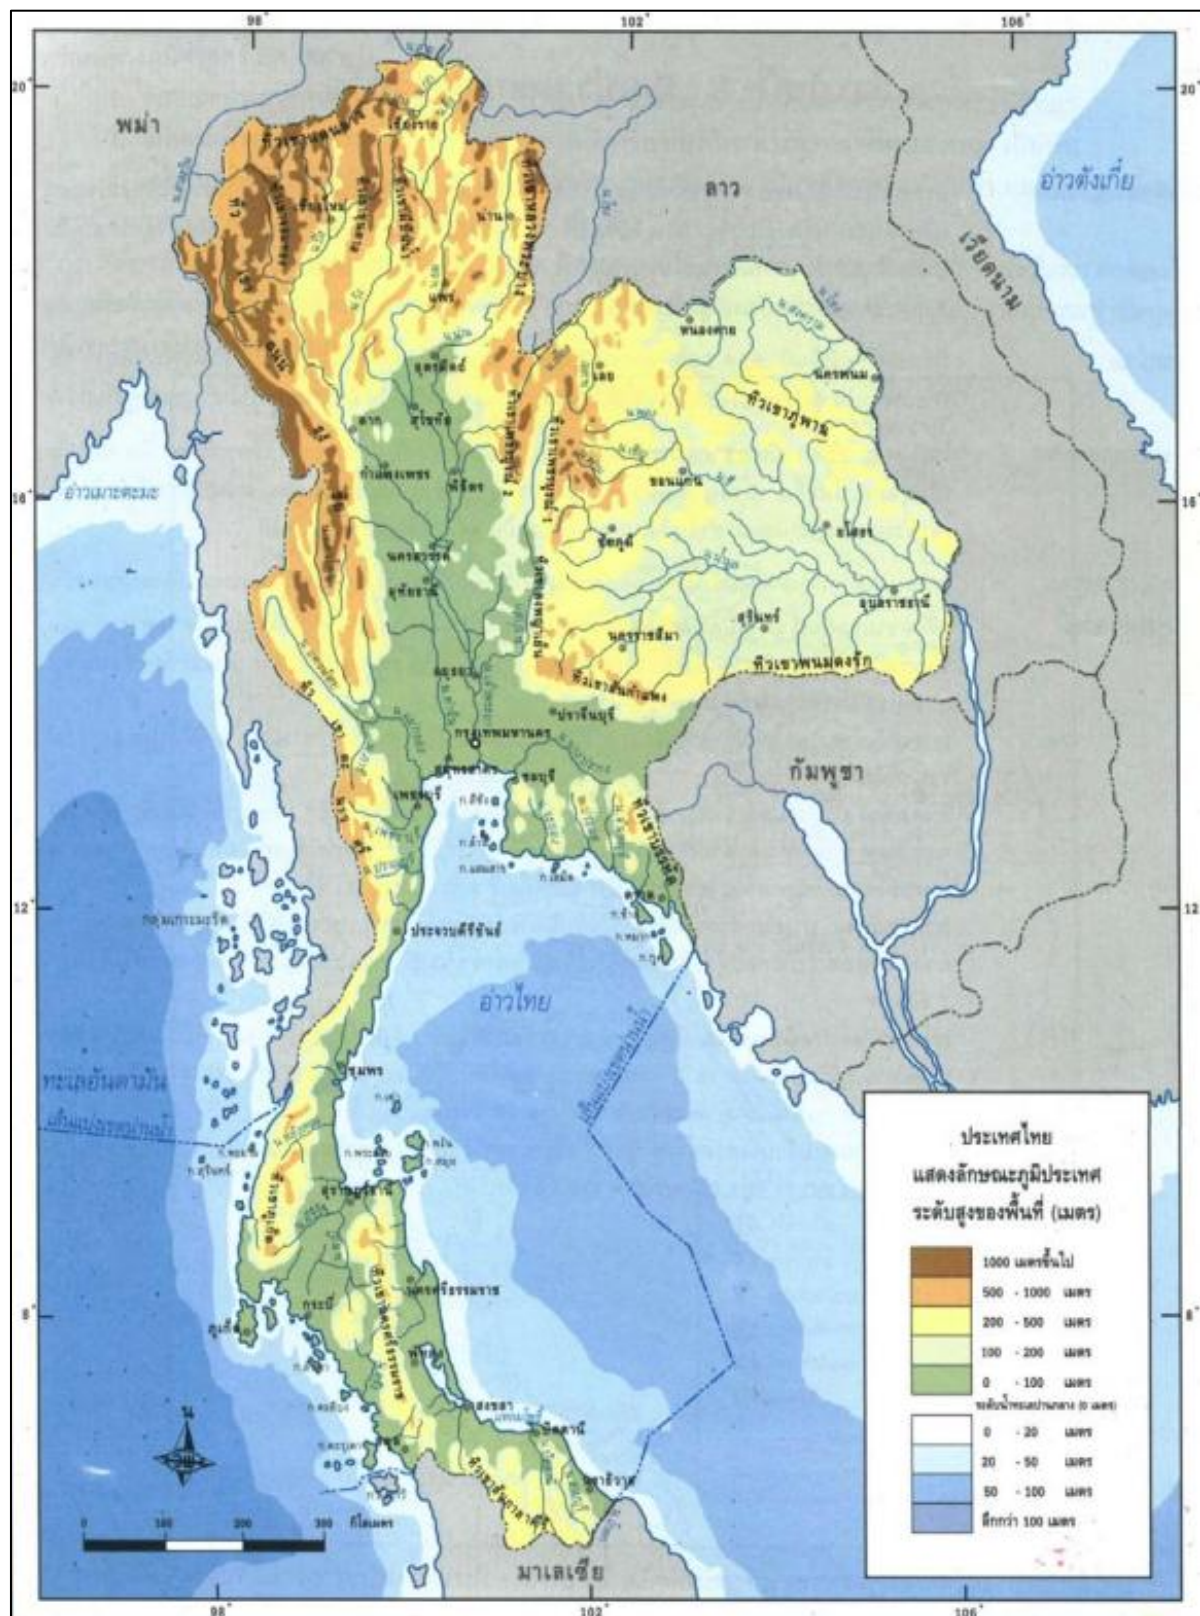
รูปที่ 3 แผนที่แสดงลักษณะภูมิประเทศของประเทศไทย

ประเทศไทย มีลักษณะภูมิประเทศ เทือกเขาสูงทอดยาวในแนวเหนือ-ใต้ทางด้านฝั่งทิศตะวันตก มีระดับความสูงไม่น้อยกว่า 200 เมตรจากระดับน้ำทะเล บริเวณที่เป็นที่ราบมีระดับความสูงไม่เกินกว่า 100 เมตรจากระดับน้ำทะเล ซึ่งครอบคลุมพื้นที่ส่วนใหญ่ของประเทศไทย ดังรูปที่ 3 มีรายละเอียดของลักษณะภูมิประเทศโดยแบ่งตามภูมิภาคดังนี้

**1. ภาคเหนือ** เป็นเทือกเขาสูงทอดยาวขนานกันในแนวเหนือ-ใต้ และระหว่างเทือกเขาเหล่านี้มีที่ราบ และมีหุบเขาสลับอยู่ทั่วไป เทือกเขาที่สำคัญ คือ เทือกเขาหลวงพระบาง เทือกเขาแดนลาว เทือกเขาถนนธงชัย เทือกเขาฝิปันน้ำ เทือกเขาขุนตาลและ เทือกเขาเพชรบูรณ์ ยอดเขาที่สูงที่สุดในภาคนี้ ได้แก่ ยอดอินทนนท์ อยู่ในจังหวัดเชียงใหม่ มีความสูงประมาณ 2,595 เมตร จากระดับน้ำทะเล เทือกเขาในภาคเหนือ เป็นแหล่งกำเนิดของแม่น้ำสายยาว 4 สาย ได้แก่ แม่น้ำปิง วัง ยม และน่าน แม่น้ำดังกล่าวนี้ไหลผ่านเขตที่ราบหุบเขา พื้นที่ทั้งสองฝั่งลำน้ำจึงมีดินอุดมสมบูรณ์เหมาะแก่การเพาะปลูก ทำให้มีผู้คนอพยพไปตั้งหลักแหล่งในบริเวณดังกล่าวหนาแน่น นอกจากนี้ภาคเหนือยังมีแม่น้ำสายสั้น ๆ อีกหลายสาย ได้แก่ แม่น้ำกก และแม่น้ำอิง ไหลลงสู่ แม่น้ำโขง ส่วนแม่น้ำปาย แม่น้ำเมย และแม่น้ำยม ไหลลงสู่แม่น้ำสาละวิน

**2.ภาคตะวันออกเฉียงเหนือ** มีลักษณะเป็นแอ่งคล้ายจาน ลาดเอียงไปทางตะวันออกเฉียงใต้มีขอบเป็นภูเขาสูงทางตะวันตกและทางใต้ ขอบทางตะวันตก ได้แก่ เทือกเขาเพชรบูรณ์ และเทือกเขาถนนธงชัย ส่วนทางใต้ ได้แก่ เทือกเขาพนมดงรัก พื้นที่ด้านตะวันตกเป็นที่ราบสูง เรียกว่า ที่ราบสูงโคราช ภูเขาบริเวณนี้เป็นภูเขาหินทราย ที่รู้จักกันดีเพราะเป็นแหล่งท่องเที่ยว คือ ภูกระดึง ภูหลวง ในจังหวัดเลย แม่น้ำที่สำคัญของภาคนี้ได้แก่ แม่น้ำชี และแม่น้ำมูล ซึ่งมีแหล่งกำเนิดจากเทือกเขาทางทิศตะวันตก และทางใต้แล้วไหลลงสู่แม่น้ำโขง ทำให้สองฝั่งแม่น้ำเกิดเป็นที่ราบน้ำท่วมถึงเป็นตอน ๆ พื้นที่ราบในภาคตะวันออกเฉียงเหนือมักมีทะเลสาบรูปแฉ่ง เป็นจำนวนมาก แต่ทะเลสาบเหล่านี้จะมีน้ำเฉพาะฤดูฝนเท่านั้นเมื่อถึงฤดูร้อนน้ำก็จะเหือดแห้งไปหมด เพราะดินส่วนใหญ่เป็นดินทรายไม่อุ้มน้ำ น้ำจึงซึม ผ่านได้เร็ว ภาคนี้จึงมีปัญหาเรื่องการขาดแคลนน้ำ และดินขาดความอุดมสมบูรณ์ ทำให้พื้นที่บางแห่งไม่สามารถใช้ประโยชน์ในการเกษตรได้อย่างเต็มที่

**3. ภาคกลาง** เป็นที่ราบดินตะกอนที่สายน้ำพัดมาทับถม ในบริเวณที่ราบนี้มีภูเขาโดด ๆ ซึ่งส่วนใหญ่เป็นภูเขาหินปูนกระจายอยู่ทั่วไป ภูมิประเทศตอนบนของภาคกลางเป็นที่ราบลูกฟูก คือเป็นที่สูง ๆ ต่ำ ๆ และมีภูเขาที่มีแนวต่อเนื่องจากภาคเหนือ เข้ามาถึงพื้นที่บางส่วนของจังหวัดพิษณุโลก และเพชรบูรณ์ ส่วนพื้นที่ตอนล่างของภาคกลางนั้นเป็นดินดอนสามเหลี่ยมปากแม่น้ำเจ้าพระยา ซึ่งเกิดจากการรวมตัวของแม่น้ำปิง วัง ยม น่าน นอกจากแม่น้ำเจ้าพระยา แล้วตอนล่างของภาคกลางยังมีแม่น้ำไหลผ่าน อีกหลายสาย ได้แก่ แม่น้ำแม่กลอง แม่น้ำท่าจีน แม่น้ำป่าสัก และแม่น้ำนครนายก เขตนี้เป็นที่ราบกว้างขวางซึ่งเกิดจากดินตะกอน หรือดินเหนียวที่สายน้ำพัดพามาทับถมเป็นเวลานาน จึงเป็นพื้นที่ที่อุดมสมบูรณ์เหมาะแก่การเพาะปลูกมาก และเป็นเขตที่มีประชากรมากที่สุดในประเทศไทย ฉะนั้นภาคกลางจึงได้ชื่อว่าเป็นอู่ข้าว อู่น้ำของไทย

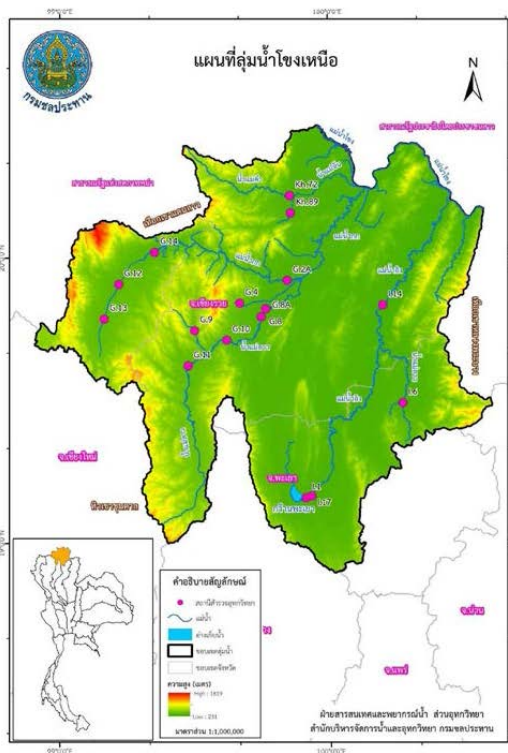
## ลุ่มน้ำโขงเหนือ (รหัสลุ่มน้ำ 02)

- ☐ พื้นที่ลุ่มน้ำ 17,435.28 ตารางกิโลเมตร
- ☐ จำนวนลุ่มน้ำสาขา 17 สาขา
- ☐ ระดับความสูง 25 - 2,076 เมตร รทก.
- ☐ ปริมาณฝนภาคเหนือเฉลี่ย 30 ปี (2534-2563) 1,246.60 มม.
  - ปริมาณฝนภาคเหนือ ปี พ.ศ.2568 1,390.10 มม.
- ☐ ปริมาณฝนเฉลี่ยลุ่มน้ำโขงเหนือ เฉลี่ย 30 ปี (2538-2567) 1,389.03 มม.
  - ปริมาณฝนลุ่มน้ำโขงเหนือ ปี พ.ศ.2568 1,390.10 มม.
- ☐ ปริมาณน้ำท่าเฉลี่ยรายปี 30 ปี (2538-2567) 3,190.97 ล้าน ลบ.ม.
  - ปริมาณน้ำท่าลุ่มน้ำโขงเหนือ ปี พ.ศ.2568 1,390.10 มม.

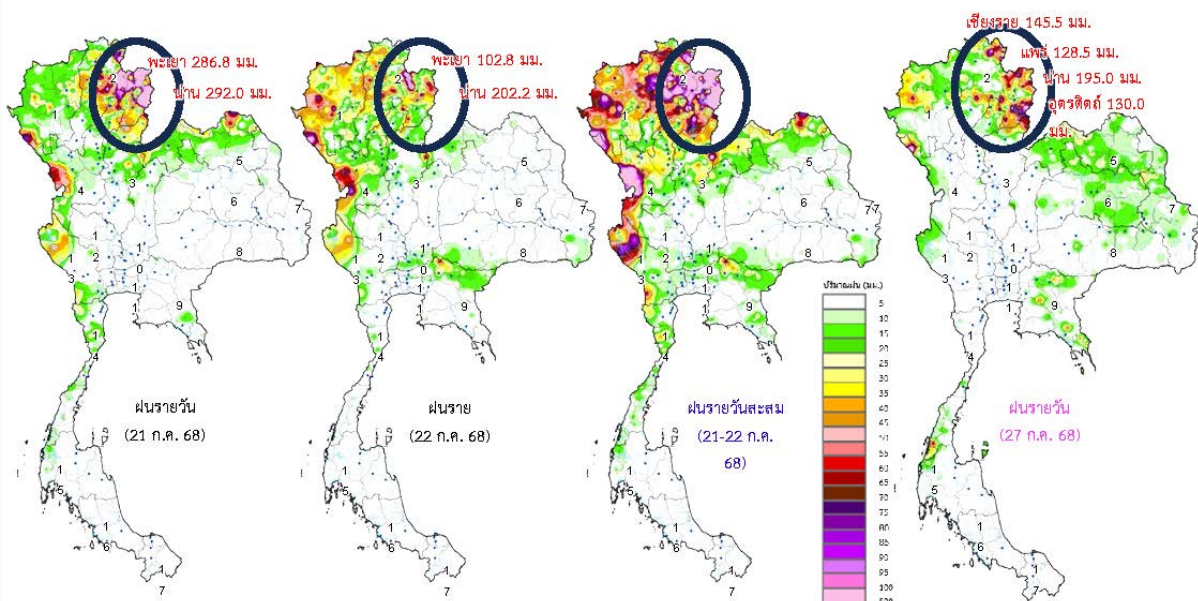
### สรุปสถานการณ์น้ำ 21 – 28 กรกฎาคม 2568

ข้อมูล ณ วันที่ 28 กรกฎาคม 2568

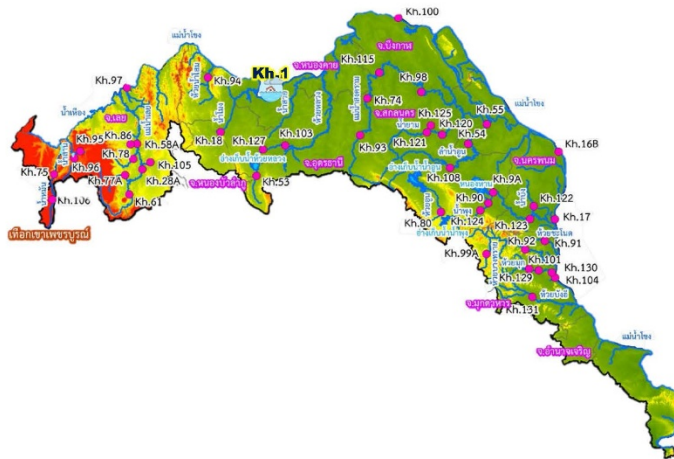
### สถานีน้ำท่าที่เกิดเหตุการณ์น้ำล้นตลิ่ง เดือนกรกฎาคม พ.ศ. 2568

สถานี Kh.1 อ.เมือง จ.หนองคาย  
 → 25 กรกฎาคม 2568  
 → 29 - 31 กรกฎาคม 2568

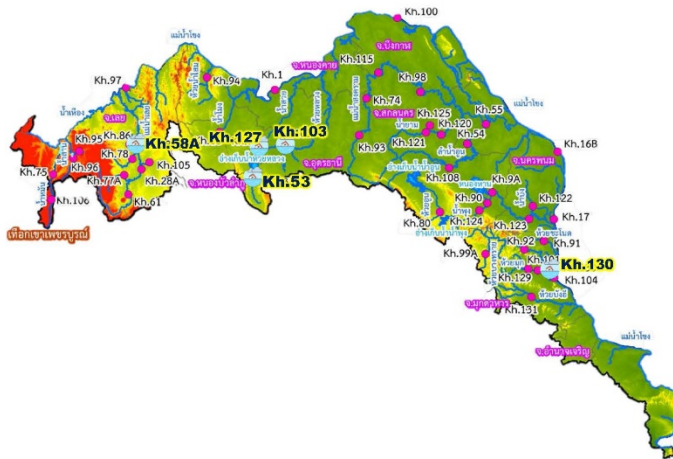
### สถานีน้ำท่าที่เกิดเหตุการณ์น้ำล้นตลิ่ง เดือนตุลาคม พ.ศ. 2568

- สถานี Kh.53 อ.หนองวัวซอ จ.อุดรธานี  
→ 1 - 2 ตุลาคม 2568
- สถานี Kh.58A อ.เมือง จ.เลย  
→ 1 - 2 ตุลาคม 2568
- สถานี Kh.103 อ.เมือง จ.อุดรธานี  
→ 1 - 11 ตุลาคม 2568
- สถานี Kh.127 อ.กุดจับ จ.อุดรธานี  
→ 1 - 8 ตุลาคม 2568
- สถานี Kh.130 อ.เมือง จ.มุกดาหาร  
→ 1 - 3 ตุลาคม 2568

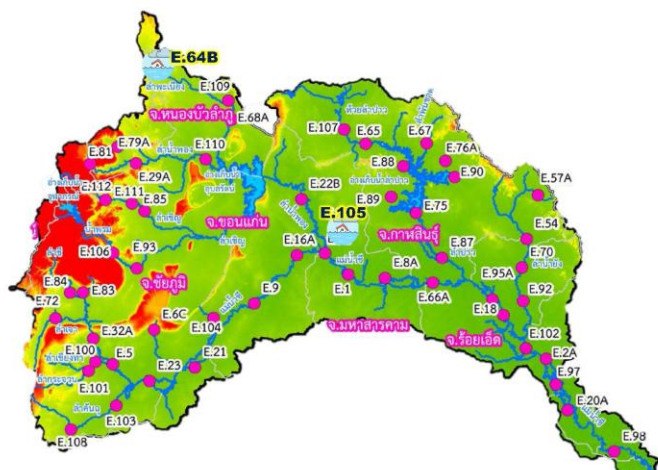
### สถานีน้ำท่าที่เกิดเหตุการณ์น้ำล้นตลิ่ง เดือนมิถุนายน พ.ศ. 2568

สถานี E.64B อ.นาวิ่ง จ.หนองบัวลำภู  
 ↳ 1 - 2 มิถุนายน 2568
-

สถานี E.105 อ.เชียงยืน จ.มหาสารคาม  
 ↳ 11 - 12 มิถุนายน 2568

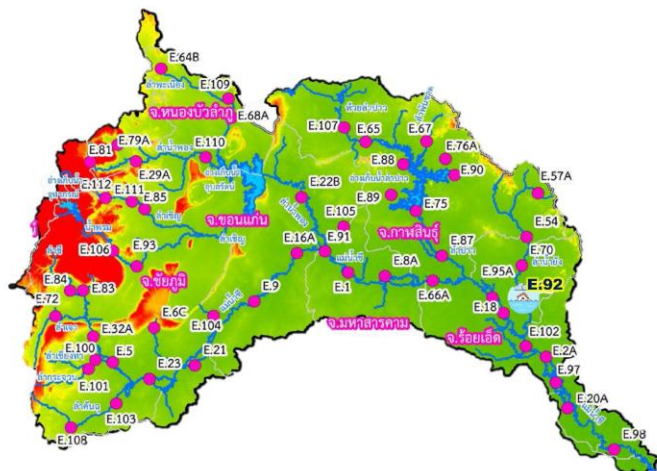
### สถานีน้ำท่าที่เกิดเหตุการณ์น้ำล้นตลิ่ง เดือนกรกฎาคม พ.ศ. 2568

สถานี E.92 อ.เสลภูมิ จ.ร้อยเอ็ด

17 - 22 กรกฎาคม 2568

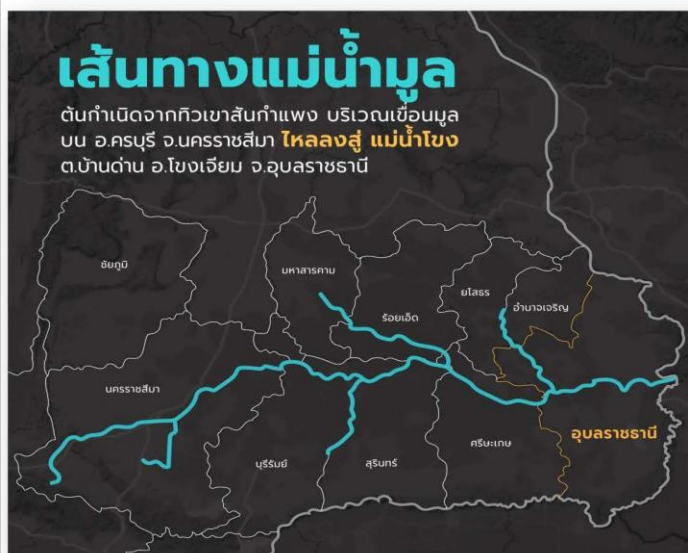
- **ลุ่มน้ำมูล** มีพื้นที่อยู่ในภาคตะวันออกเฉียงเหนือ ครอบคลุมพื้นที่ จังหวัดนครราชสีมา บุรีรัมย์ สุรินทร์ ศรีสะเกษ อุบลราชธานี ยโสธร อำนาจเจริญ ขอนแก่น มหาสารคาม และร้อยเอ็ด มีพื้นที่รับน้ำประมาณ 70,943.01 ตร.กม.
- พื้นที่ทางทิศเหนือเป็นพื้นที่ราบลุ่มติดกับลุ่มน้ำชี และลุ่มน้ำโขงอีสาน ทางทิศใต้และทางทิศตะวันตกมีเทือกเขาบรรทัดและพนมดงรักกั้นเป็นแนวยาว ซึ่งเป็นต้นกำเนิดของแม่น้ำมูลและลำน้ำสาขาต่างๆ จากนั้นพื้นที่ค่อยๆ ลาดต่ำลงมาทางทิศเหนือสู่แม่น้ำมูล ด้านทิศตะวันออก จังหวัดศรีสะเกษ สภาพภูมิประเทศเป็นที่ราบสลับเนินเขา ส่วนในเขตจังหวัดอุบลราชธานี ยโสธร และอำนาจเจริญส่วนใหญ่เป็นที่ราบลุ่มสลับลูกคลื่นลอนลาดถึงลูกคลื่นลอนชัน

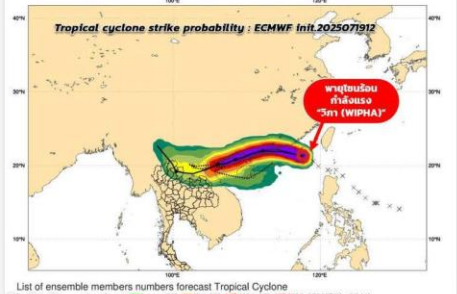
Date 20250719 12 UTC @ECMWF  
Probability that WIPHA will pass within 120 km radius during the next 240 hours  
tracks: solid-HRES; dot-Ens Mean [reported minimum central pressure (hPa) 980]

Tropical cyclone strike probability : ECMWF init.2025071912

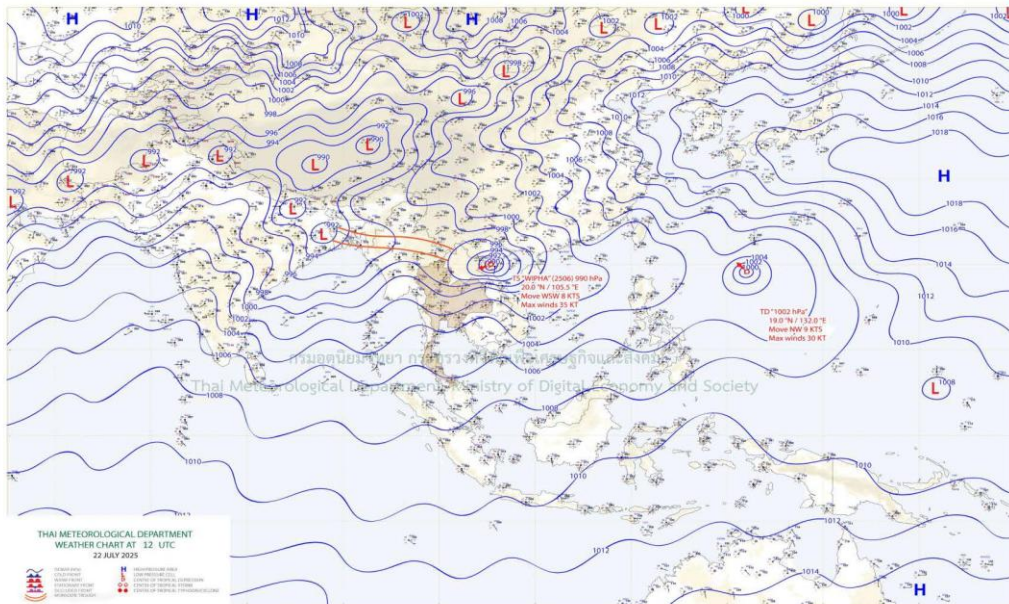
แผนที่อากาศผิวพื้น วันที่ 22 ก.ค. 68 เวลา 19.00 น.

ร่องมรสุมพาดผ่านประเทศเมียนมาตอนบน และประเทศลาวตอนบน ส่วนพายุโซนร้อน “วิภา”

มีศูนย์กลางบริเวณประเทศเวียดนามตอนบน มีทิศการเคลื่อนตัวไปทางทิศตะวันตกค่อนข้างได้เล็กน้อย

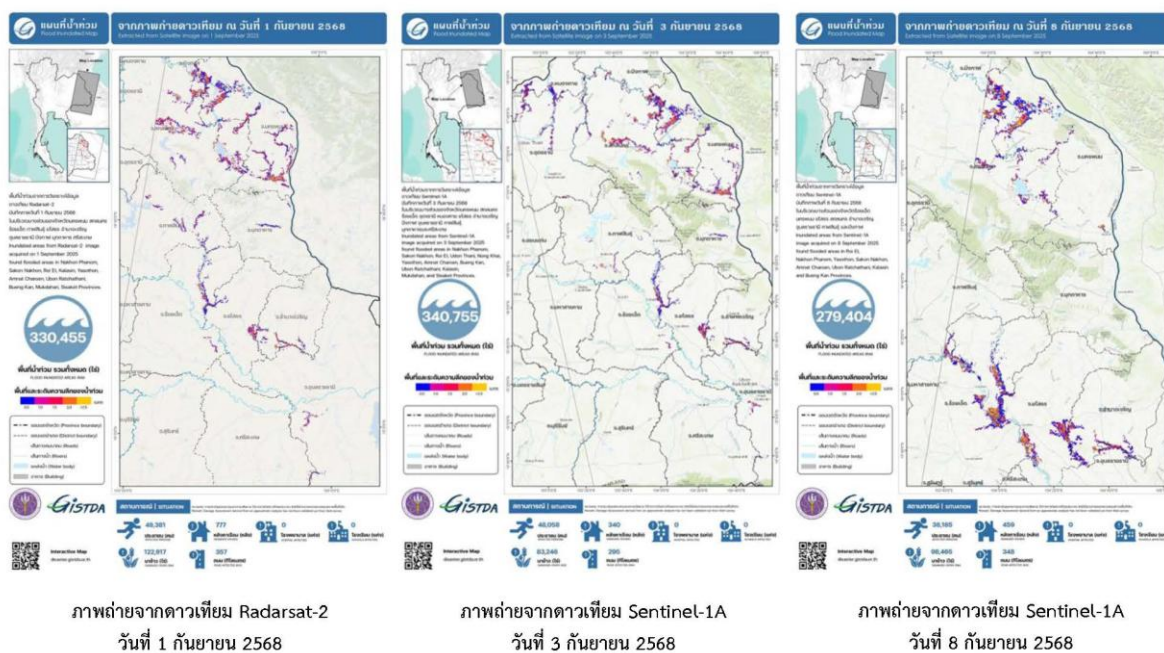
แผนที่น้ำท่วมจากภาพถ่ายดาวเทียม Sentinel-1A และ Radarsat-2 บริเวณพื้นที่ภาคตะวันออกเฉียงเหนือ

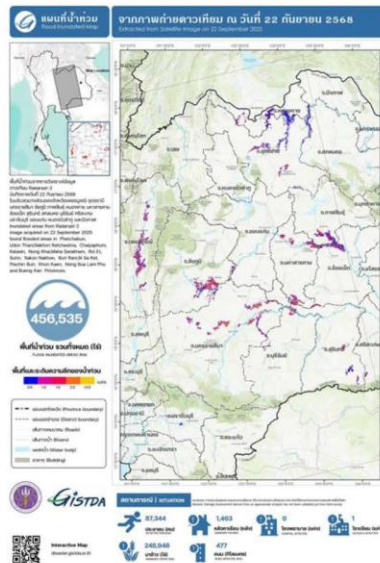
ภาพถ่ายจากดาวเทียม Radarsat-2  
วันที่ 22 กันยายน 2568

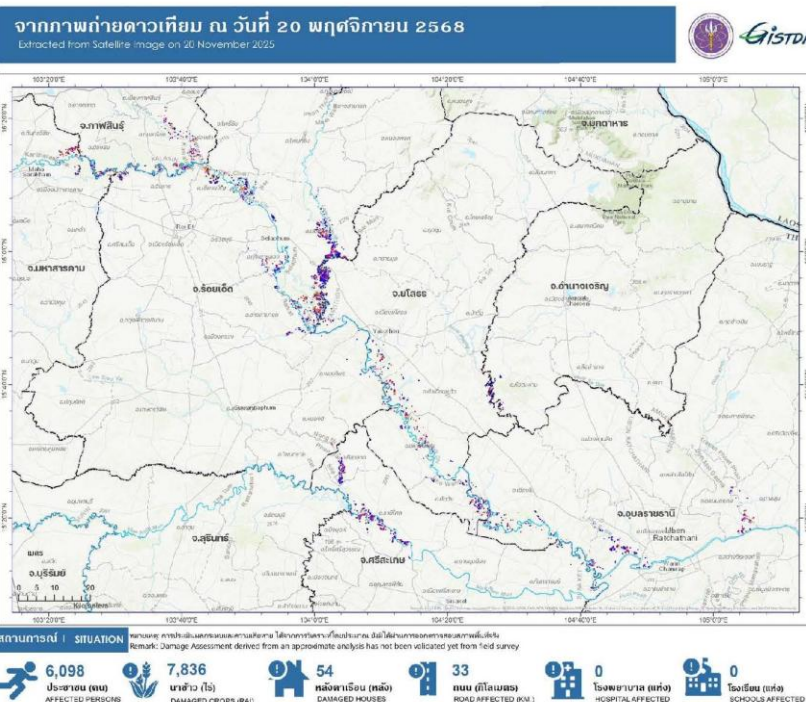
แผนที่น้ำท่วมจากภาพถ่ายดาวเทียม Sentinel-1C บริเวณพื้นที่ภาคตะวันออกเฉียงเหนือตอนล่าง ในวันที่ 20 พฤศจิกายน 2568

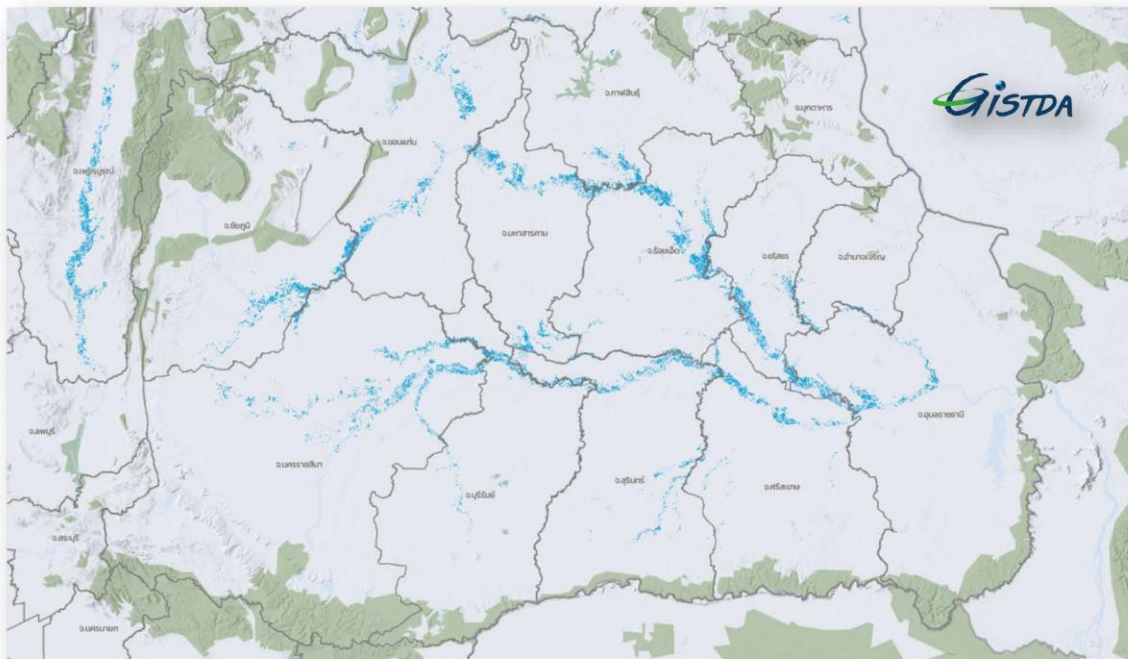
แผนที่พื้นที่น้ำท่วมจากการวิเคราะห์ข้อมูลดาวเทียมบริเวณพื้นที่ ภาคตะวันออกเฉียงเหนือตอนล่าง ระหว่างวันที่ 1 - 31 ตุลาคม 2568

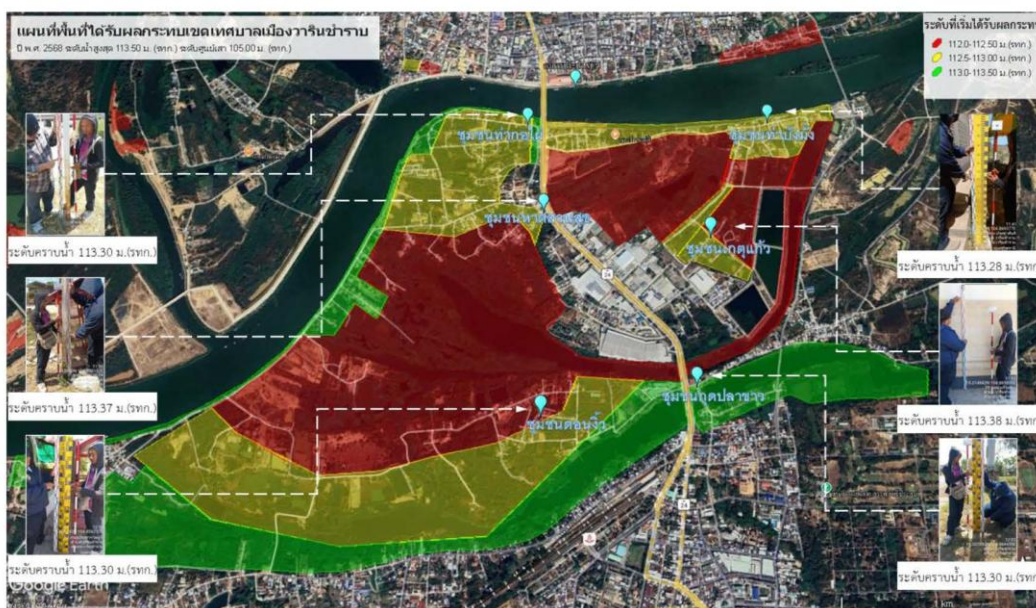
พื้นที่ได้รับผลกระทบจากน้ำท่วม บริเวณพื้นที่เขตเทศบาลเมืองวารินชำราบ จ.อุบลราชธานี

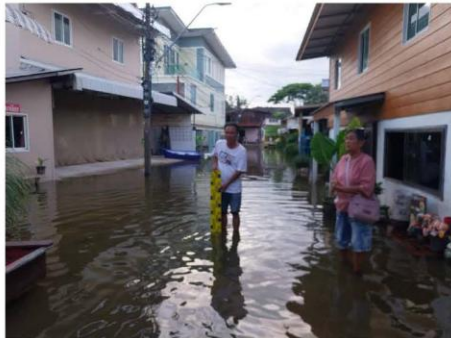
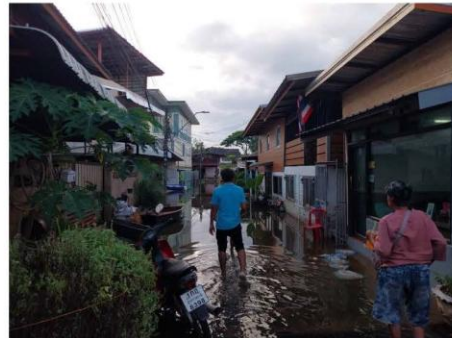
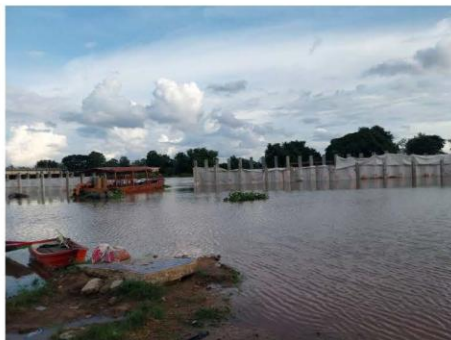
ภาพถ่ายจุดสำรวจน้ำท่วม บริเวณถนนเบญจจะมะ  
เทศบาลนครอุบลราชธานี อ.เมือง จ.อุบลราชธานี  
วันที่ 25 กันยายน 2568

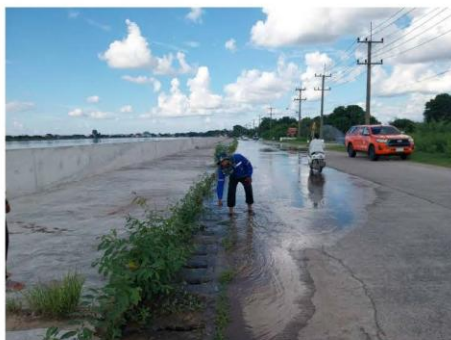
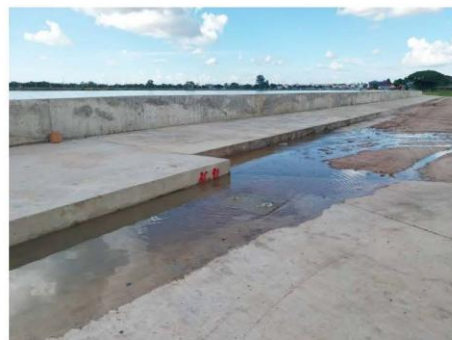
ภาพถ่ายจุดสำรวจน้ำท่วม บริเวณซอยเทศบาล 74  
อ.วารินชำราบ จ.อุบลราชธานี  
วันที่ 2 ตุลาคม 2568

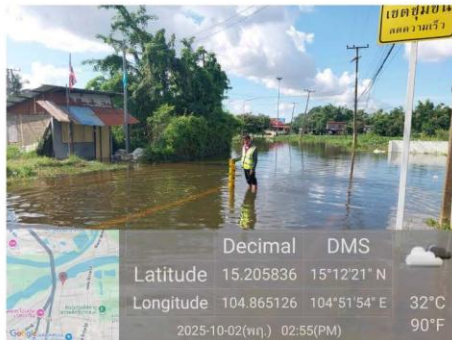
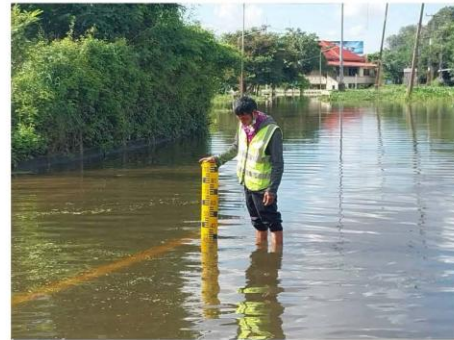
ภาพถ่ายจุดสำรวจน้ำท่วม บริเวณชุมชนกุดปลาขาว  
ต.วารินชำราบ อ.วารินชำราบ จ.อุบลราชธานี  
วันที่ 2 ตุลาคม 2568

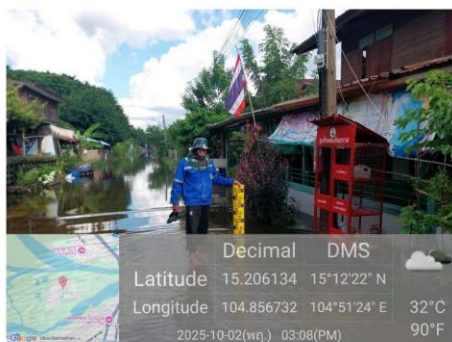
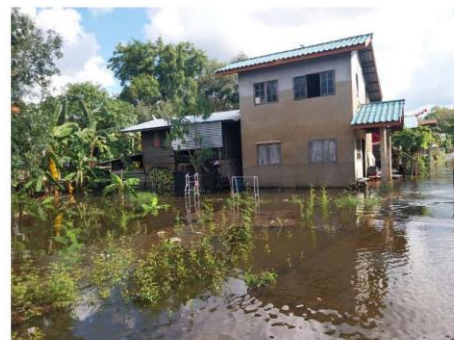
ภาพถ่ายจุดสำรวจน้ำท่วม บริเวณชุมชนดอนจัว  
ต.วารินชำราบ อ.วารินชำราบ จ.อุบลราชธานี  
วันที่ 2 ตุลาคม 2568

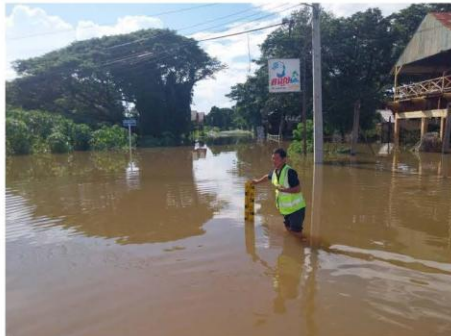
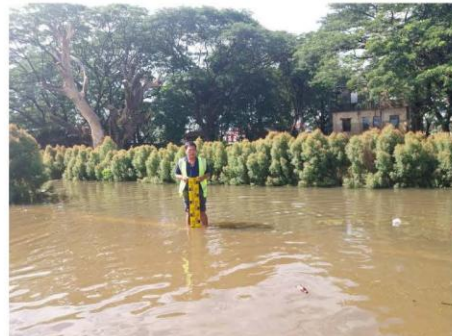
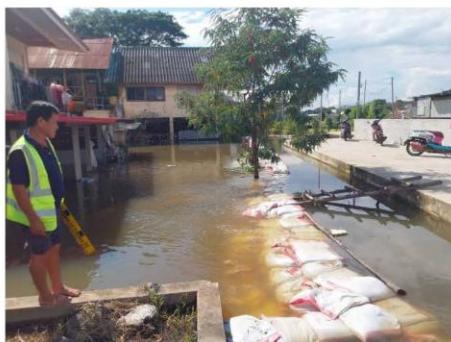
ภาพถ่ายจุดสำรวจน้ำท่วม บริเวณถนนมูลสาร  
ต.วารินชำราบ อ.วารินชำราบ จ.อุบลราชธานี  
วันที่ 4 ตุลาคม 2568

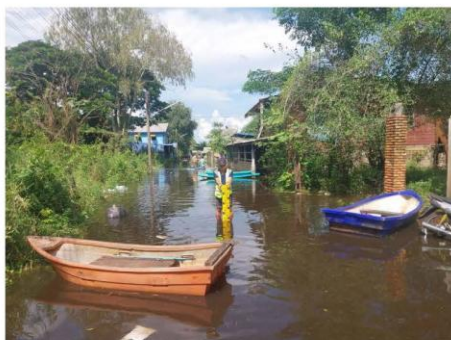
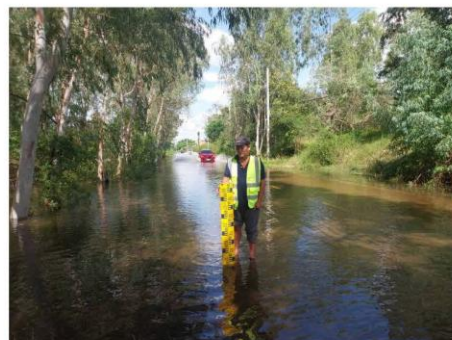
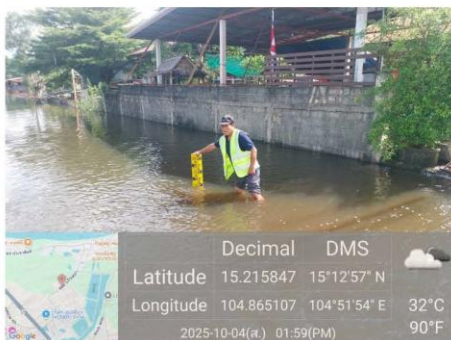
ภาพถ่ายจุดสำรวจน้ำท่วม บริเวณซอยแก้วเสนา  
ต.วารินชำราบ อ.วารินชำราบ จ.อุบลราชธานี  
วันที่ 4 ตุลาคม 2568

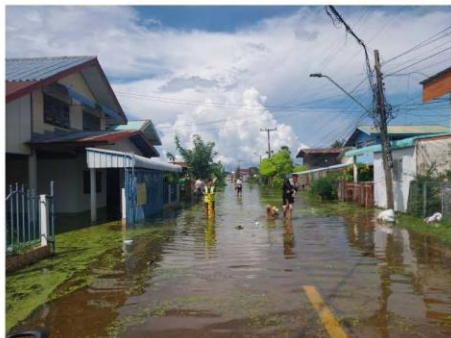
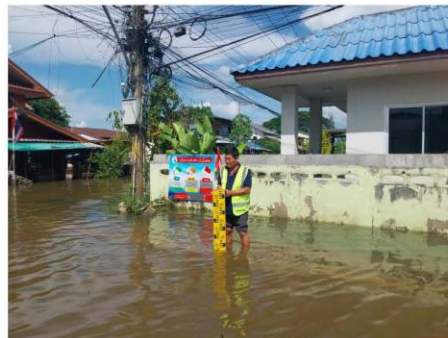
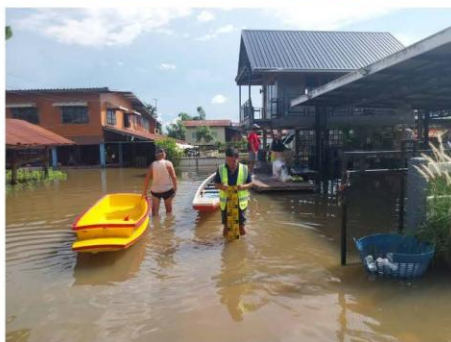
ภาพถ่ายจุดสำรวจน้ำท่วม บริเวณซอยแก้วเสนา  
ต.วารินชำราบ อ.วารินชำราบ จ.อุบลราชธานี  
วันที่ 4 ตุลาคม 2568

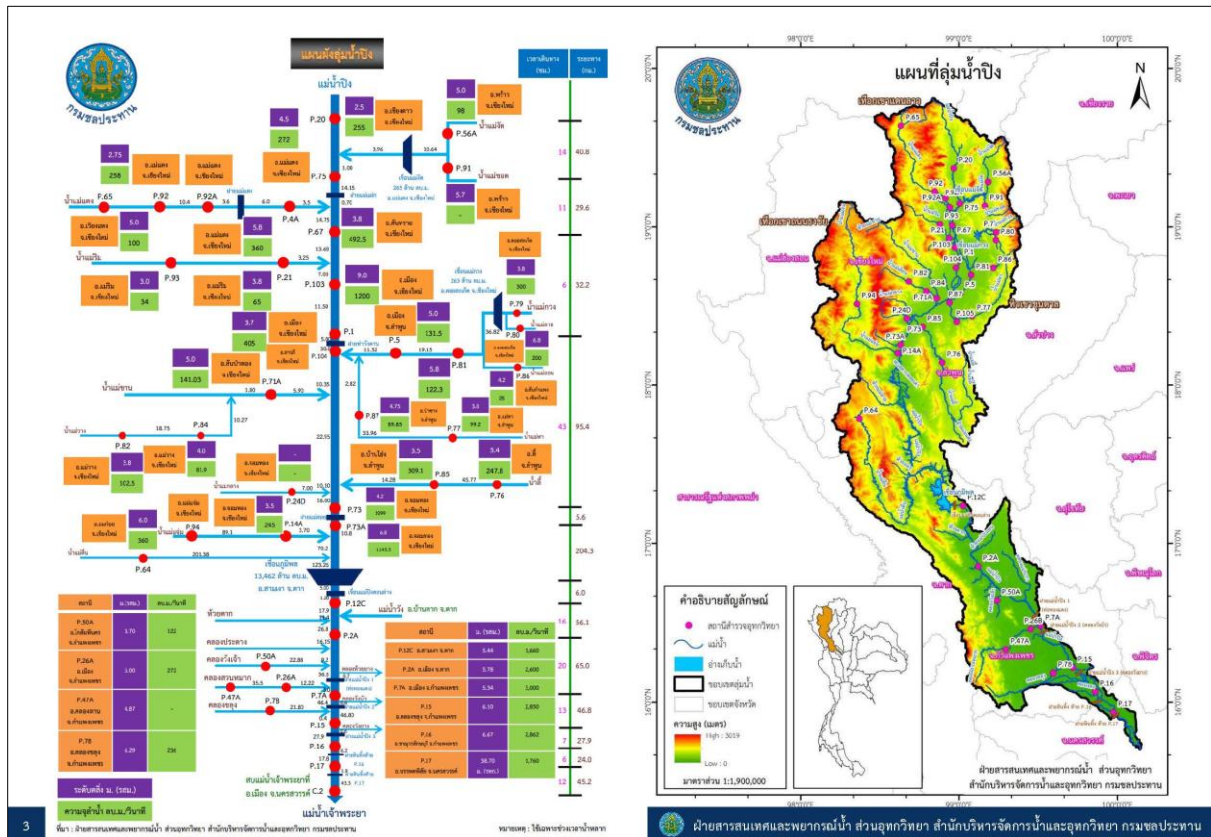
- พื้นที่ลุ่มน้ำประมาณ 34,471.51 ตารางกิโลเมตร
- ความยาวลำน้ำประมาณ 778.00 กิโลเมตร
- ระดับความสูงโดยเฉลี่ย 10 – 1,500 เมตร (รทก.)
- ปริมาณฝนเฉลี่ยรายปี 1,256.20 มิลลิเมตร
- ปริมาณน้ำท่าเฉลี่ยรายปี 8,894 ล้านลูกบาศก์เมตร
  - ฤดูฝน 6,810 ล้านลูกบาศก์เมตร
  - ฤดูแล้ง 2,084 ล้านลูกบาศก์เมตร
- แม่น้ำปิงมีต้นกำเนิดจากบริเวณเทือกเขาผีปันน้ำ ไหลจากทิศเหนือลงมาทิศใต้
- สภาพภูมิประเทศตอนบนเป็นเทือกเขาสลับซับซ้อน ไหลผ่านพื้นที่ราบหุบเขา และที่ราบด้านตอนล่างของลุ่มน้ำในลักษณะจากเหนือลงใต้
- อาคารชลศาสตร์ที่สำคัญ ได้แก่ เขื่อนแม่งัดสมบูรณ์ชล เขื่อนแม่งาวอุดมธารา และเขื่อนภูมิพล

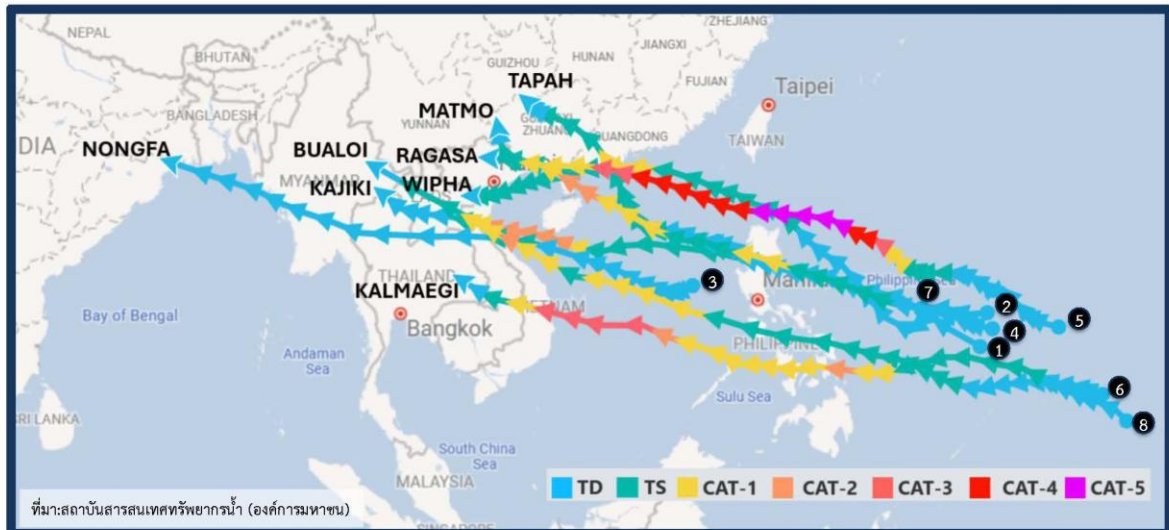
## เส้นทางเดินพายุที่ส่งผลกระทบต่อลุ่มน้ำปิง

- พายุไต้ฝุ่น "วิภา" (WIHPA) : ส่งผลกระทบต่อในช่วงปลายเดือนกรกฎาคม 2568
- พายุไต้ฝุ่น "คาจิกิ" (KAJIKI) : ส่งผลกระทบต่อในช่วงปลายเดือนสิงหาคม 2568
- พายุโซนร้อน "หนองฟ้า" (NONGFA) : ส่งผลกระทบต่อในช่วงปลายเดือนสิงหาคม ถึงต้นเดือนกันยายน 2568
- พายุโซนร้อน "ตาปะห์" (TAPAH) : ส่งผลกระทบต่อในช่วงต้นเดือนกันยายน 2568
- พายุไต้ฝุ่น "รากาซา" (RAGASA) : ส่งผลกระทบต่อในช่วงปลายเดือนกันยายน 2568
- พายุไต้ฝุ่น "บัวลอย" (BUALOI) : ส่งผลกระทบต่อในช่วงปลายเดือนกันยายน 2568
- พายุไต้ฝุ่น "แมตโม" (MATMO) : ส่งผลกระทบต่อในช่วงต้นเดือนตุลาคม 2568
- พายุไต้ฝุ่น "คัลแมกี" (KALMAEGI) : ส่งผลกระทบต่อในช่วงต้นเดือนพฤศจิกายน 2568

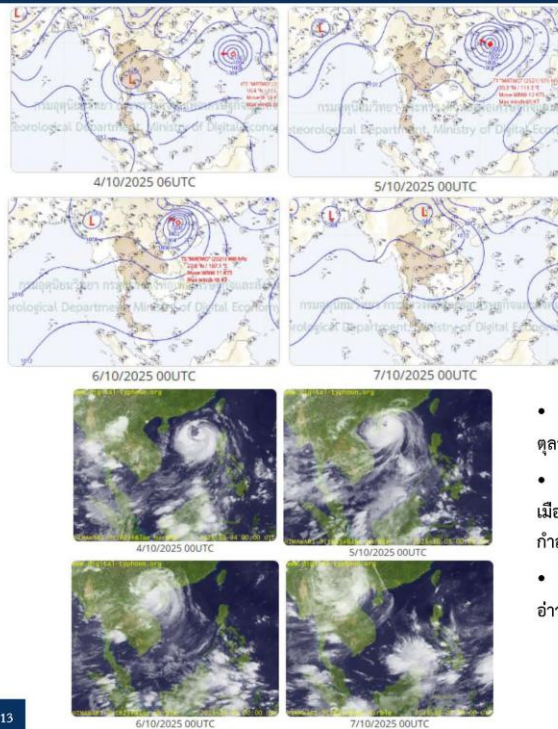
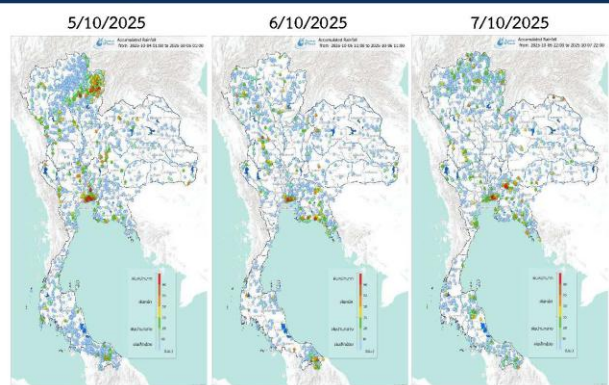
### แผนที่อากาศ ภาพดาวเทียม และฝนสะสม 24 ชั่วโมง ช่วงเกิดพายุไต้ฝุ่น “แมตโม” เดือนตุลาคม 2568

- พายุไต้ฝุ่น “แมตโม” ที่เคลื่อนขึ้นฝั่งตอนใต้ของมณฑลกว่างตุง ประเทศจีนเมื่อวันที่ 5 ตุลาคม 2568 หลังจากนั้นได้เคลื่อนตัวลงสู่อ่าวตังเกี๋ย
- โดยอ่อนกำลังลงเป็นพายุโซนร้อนในวันที่ 6 ต.ค. 68 จากนั้นได้เคลื่อนเข้าปกคลุมบริเวณเมืองหลวงเซิน พื้นที่ตอนบนของประเทศเวียดนาม แล้วอ่อนกำลังลงเป็นหย่อมความกดอากาศต่ำกำลังแรงปกคลุมพื้นที่ ในวันที่ 7 ต.ค. 68
- ประกอบกับได้รับอิทธิพลของมรสุมตะวันตกเฉียงใต้พัดปกคลุมทะเลอันดามัน ภาคใต้ และอ่าวไทย ส่งผลให้ช่วงต้นเดือนตุลาคม ซึ่งทำให้ประเทศไทยมีฝนเพิ่มมากขึ้น

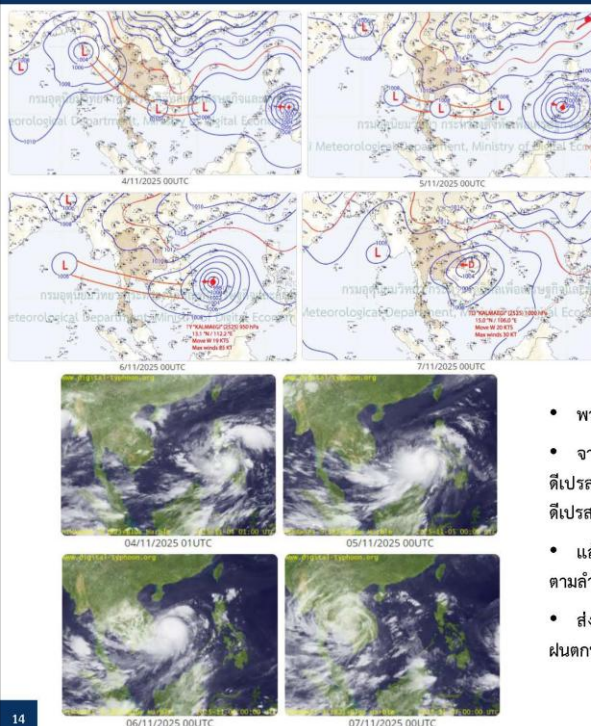
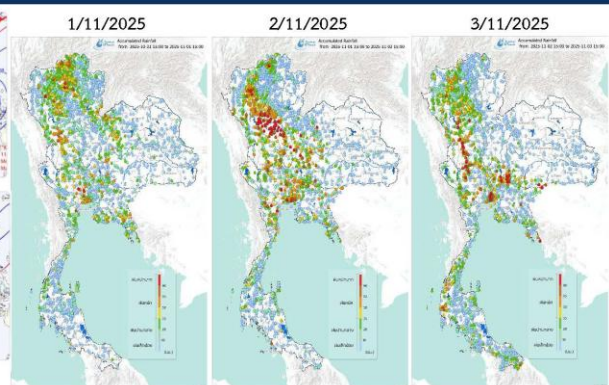
### แผนที่อากาศ ภาพดาวเทียม และฝนสะสม 24 ชั่วโมง ช่วงเกิดพายุไต้ฝุ่น “คัลแม็ก” เดือนพฤศจิกายน 2568

- พายุไต้ฝุ่น “คัลแม็ก” ได้เคลื่อนขึ้นฝั่งที่เมืองบิญติญ ประเทศเวียดนาม เมื่อวันที่ 6 พ.ย. 68
- จากนั้นอ่อนกำลังเป็นพายุโซนร้อนบริเวณประเทศกัมพูชา แล้วอ่อนกำลังต่อเนื่องเป็นพายุดีเปรสชันบริเวณประเทศลาว เคลื่อนเข้าสู่ภาคตะวันออกเฉียงเหนือของประเทศไทย เป็นพายุดีเปรสชัน ในวันที่ 7 พ.ย. 68
- แล้วเคลื่อนตัวต่อเนื่องผ่านภาคตะวันออกเฉียงเหนือ ภาคเหนือและประเทศเมียนมาตามลำดับ
- ส่งผลกระทบต่อประเทศไทยในช่วงต้นเดือนพฤศจิกายน ส่งผลให้ตอนบนของไทยมีฝนตกหนักถึงหนักมาก

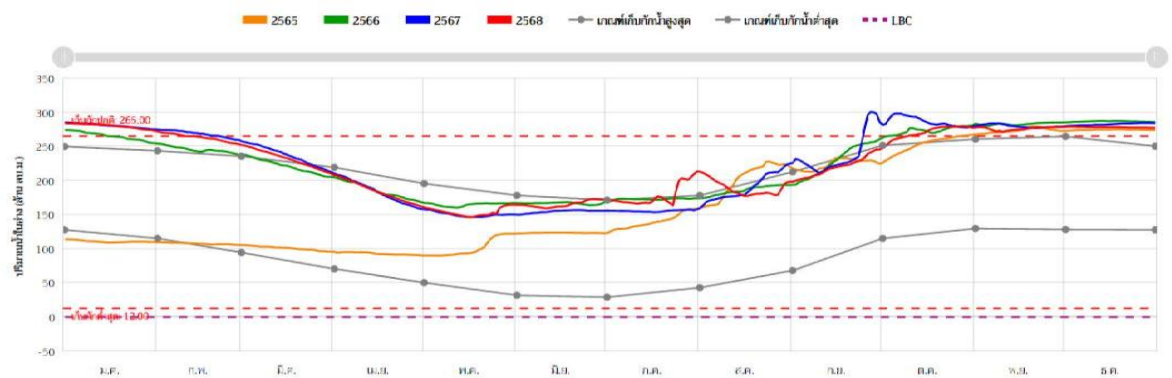
รายงานปริมาณน้ำใน เขื่อนแม่งัดสมบูรณ์ชล ภาคเหนือ  
ข้อมูลวันที่ 1 มกราคม 2568 ถึง 31 ธันวาคม 2568

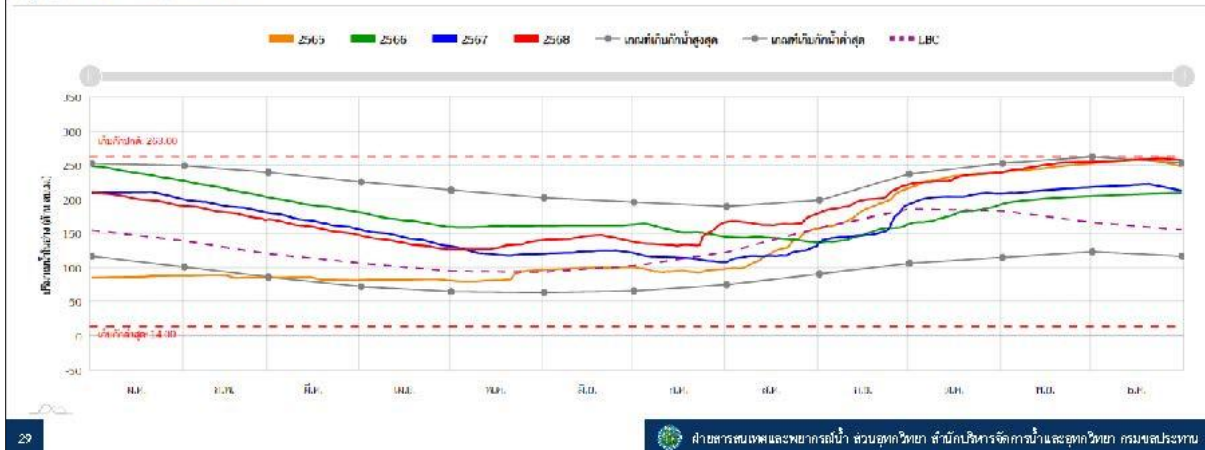
รายงานปริมาณน้ำใน เขื่อนแก่งเสือเต้น ภาคเหนือ  
ข้อมูลวันที่ 1 มกราคม 2568 ถึง 31 ธันวาคม 2568

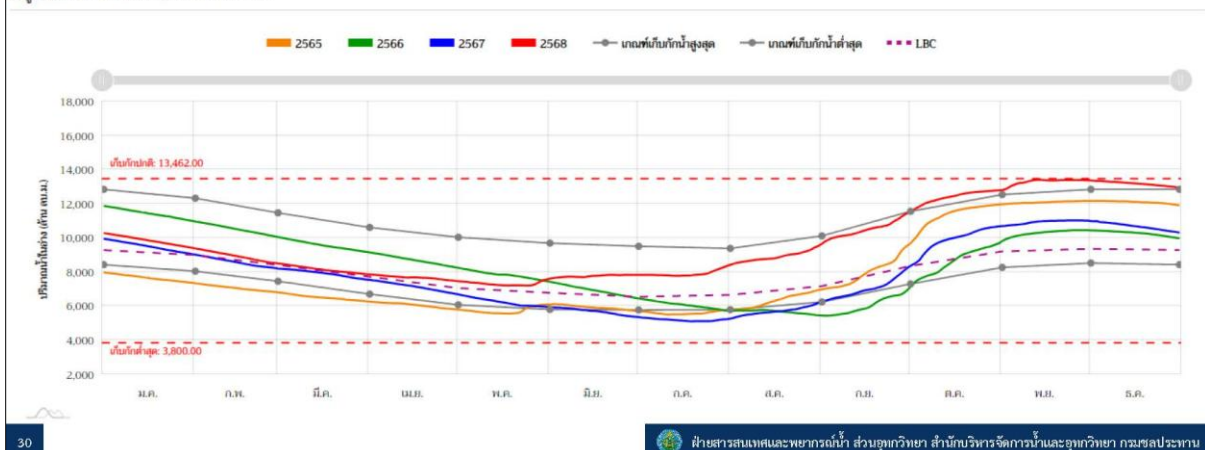
รายงานปริมาณน้ำใน เขื่อนภูมิพล ภาคเหนือ  
ข้อมูลวันที่ 1 มกราคม 2568 ถึง 31 ธันวาคม 2568

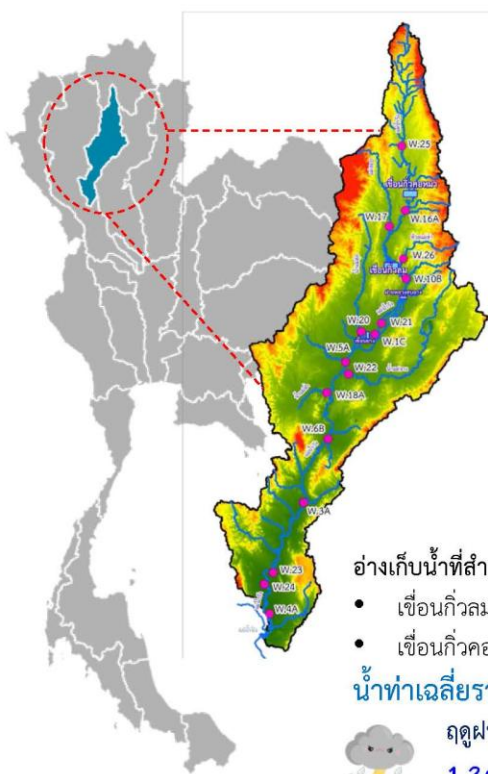
## ลักษณะทางกายภาพลุ่มน้ำวัง (รหัสลุ่มน้ำ 07)

- พื้นที่ลุ่มน้ำ 10,788.86 ตารางกิโลเมตร
- จำนวนลุ่มน้ำสาขา 11 ลุ่มน้ำสาขา
- ครอบคลุมพื้นที่จังหวัดเชียงราย ลำปาง และตาก
- ความยาวลำน้ำโดยประมาณ 488 กิโลเมตร
- ลำน้ำสาขาที่สำคัญ ได้แก่ น้ำแม่ต๋อยและน้ำแม่สอย ซึ่งมีต้นกำเนิดจากเทือกเขาทางด้านตะวันตกของลุ่มน้ำ น้ำแม่จางมีต้นกำเนิดจากดอยผาแดงในเทือกเขาผีปันน้ำ ซึ่งเป็นสันปันน้ำของลุ่มน้ำวังและลุ่มน้ำยมทางทิศตะวันออกของลุ่มน้ำ
- ระดับความสูงโดยเฉลี่ย 100 – 1,100 เมตร รทก.
- พื้นที่เสี่ยงอุทกภัย 6,030.14 ตร.กม.
- พื้นที่เสี่ยงภัยแล้ง 10,738.55 ตร.กม.

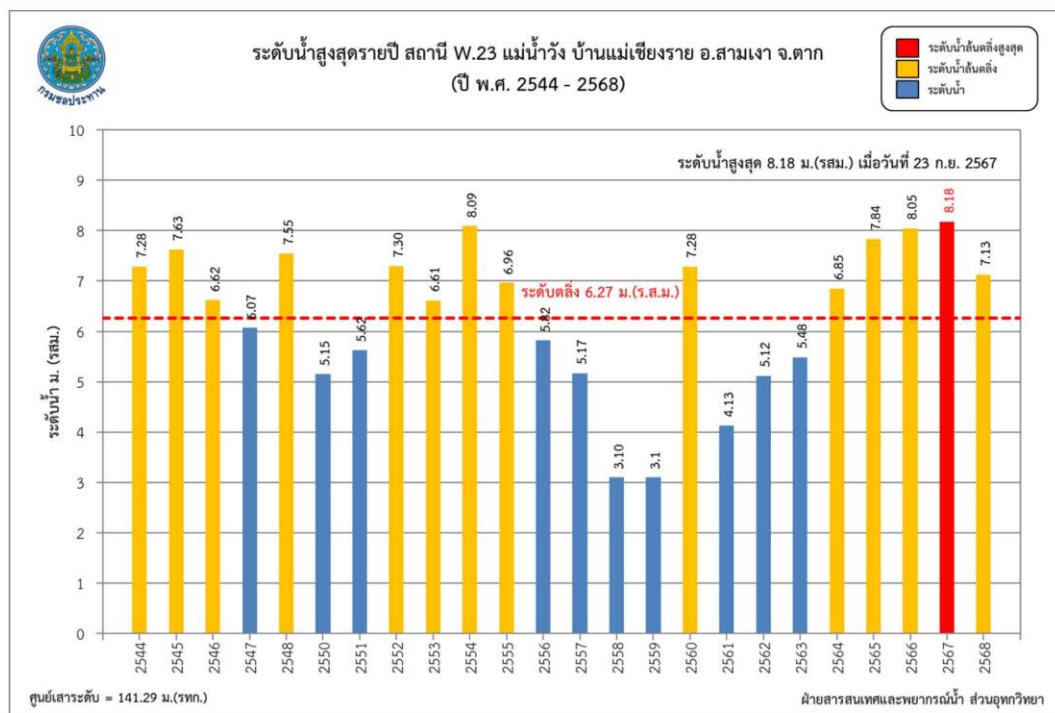
### • สถานี W.23

## สถิติระดับน้ำสูงสุดรายปีของสถานีน้ำล้นตลิ่งในลุ่มน้ำวัง ปี 2568

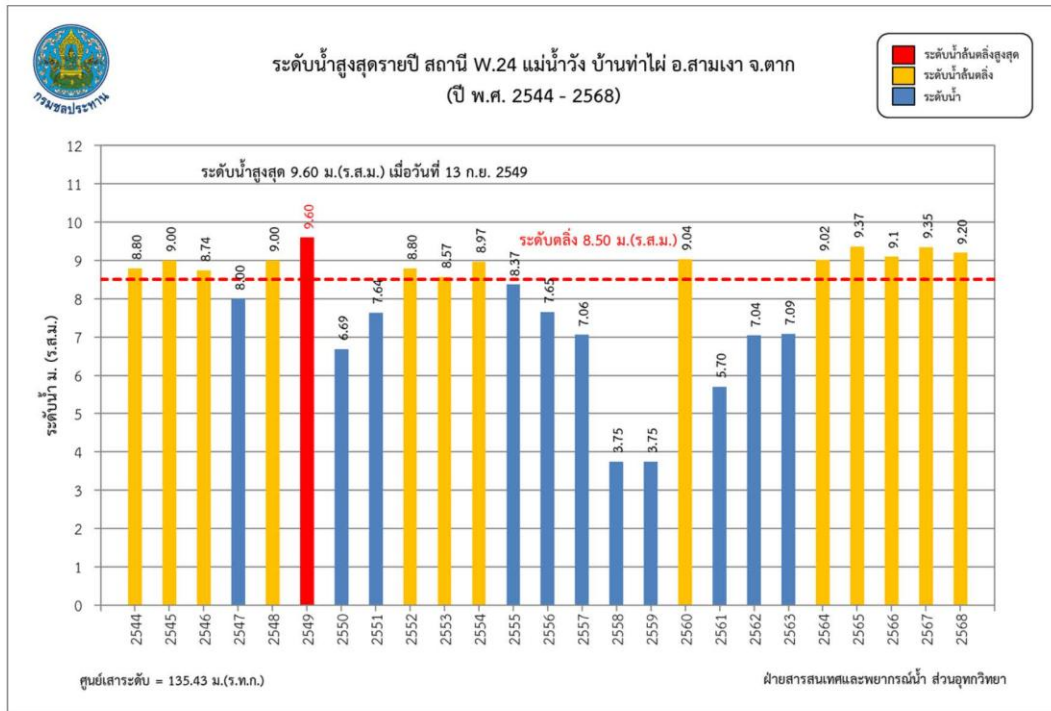
### • สถานี W.24

## สถิติระดับน้ำสูงสุดรายปีของสถานีน้ำล้นตลิ่งในกลุ่มน้ำวัง ปี 2568

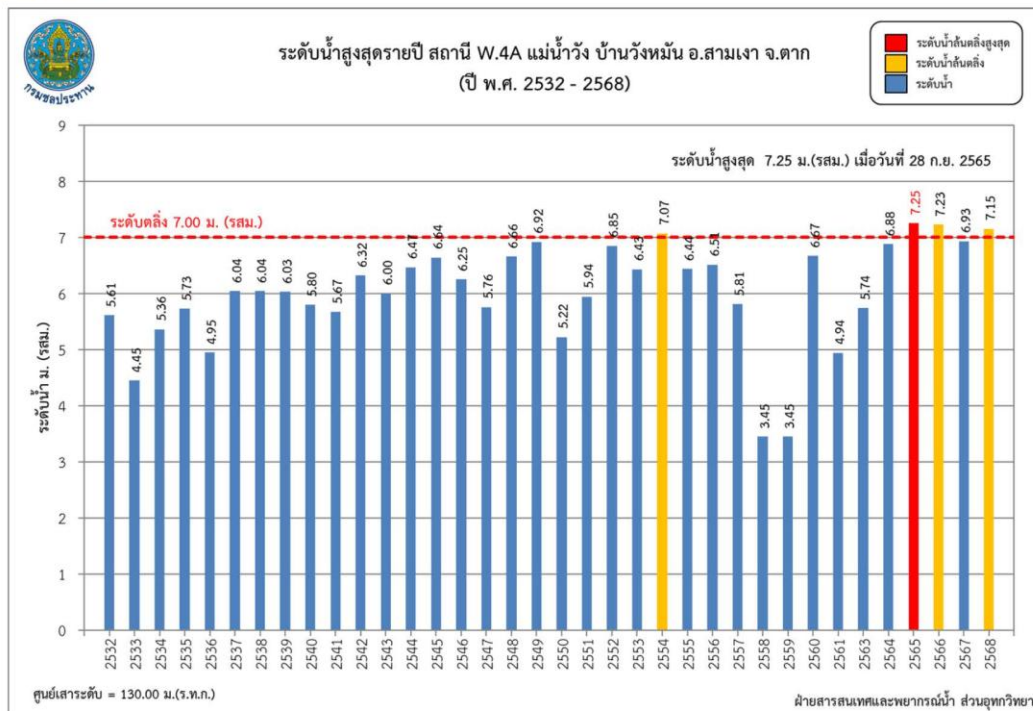
### • สถานี W.4A

## สถิติระดับน้ำสูงสุดรายปีของสถานีน้ำล้นตลิ่งในกลุ่มน้ำวัง ปี 2568

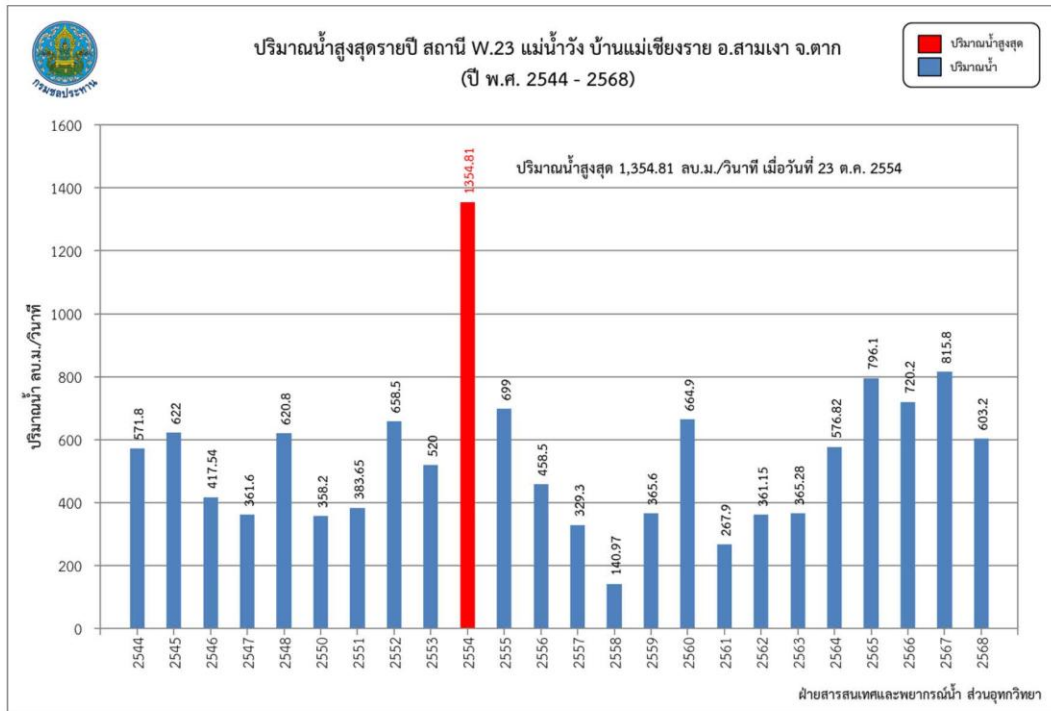
### • สถานี W.23

## สถิติปริมาณน้ำสูงสุดรายปีของสถานีน้ำล้นตลิ่งในกลุ่มน้ำวัง ปี 2568
