# ถอดบทเรียนสถานการณ์น้ำล้นตลิ่ง ประจำปีน้ำ 2568

(เมษายน 2568 - มีนาคม 2569)

ฝ่ายสารสนเทศและพยากรณ์น้ำ ส่วนอุทกวิทยา

สำนักบริหารจัดการน้ำและอุทกวิทยา กรมชลประทาน

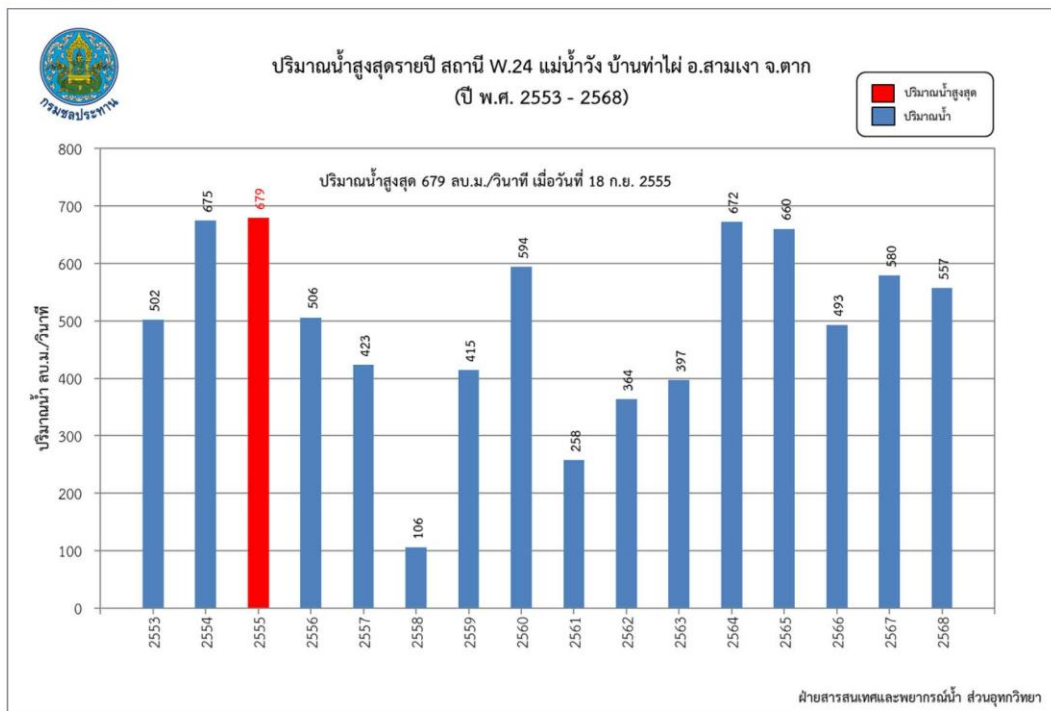
### • สถานี W.24

## สถิติปริมาณน้ำสูงสุดรายปีของสถานีน้ำล้นตลิ่งในกลุ่มน้ำวัง ปี 2568

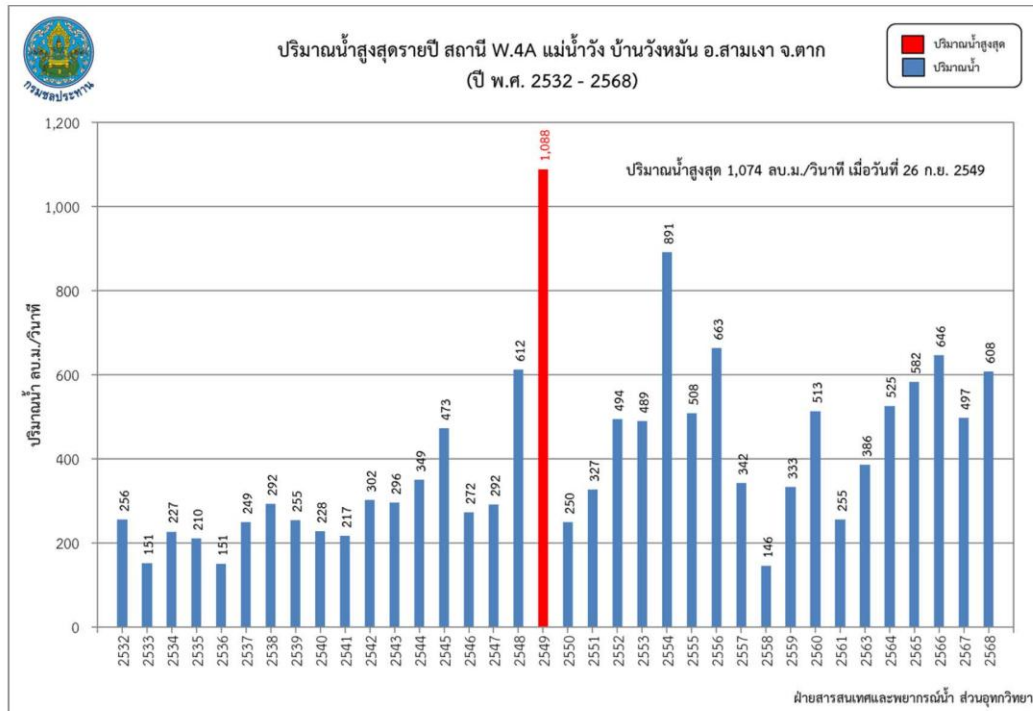
### • สถานี W.4A

## สถิติปริมาณน้ำสูงสุดรายปีของสถานีน้ำล้นตลิ่งในกลุ่มน้ำวัง ปี 2568

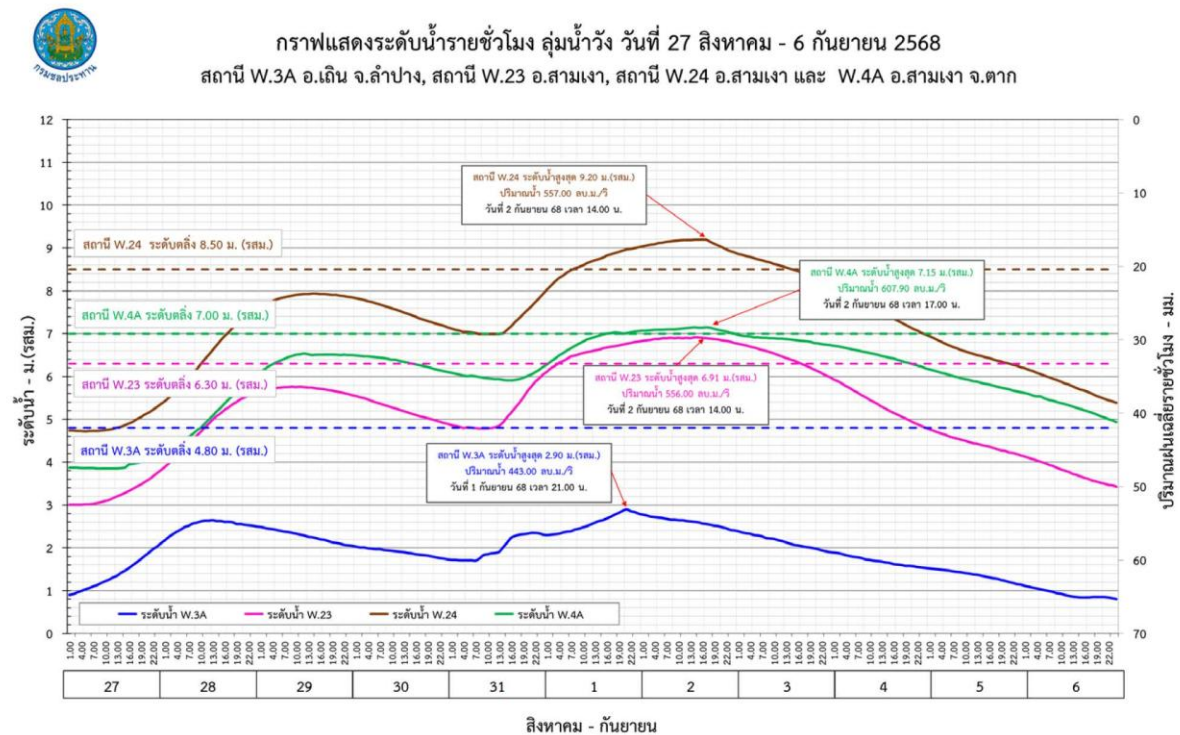
## กราฟแสดงระดับรายน้ำชั่วโมง

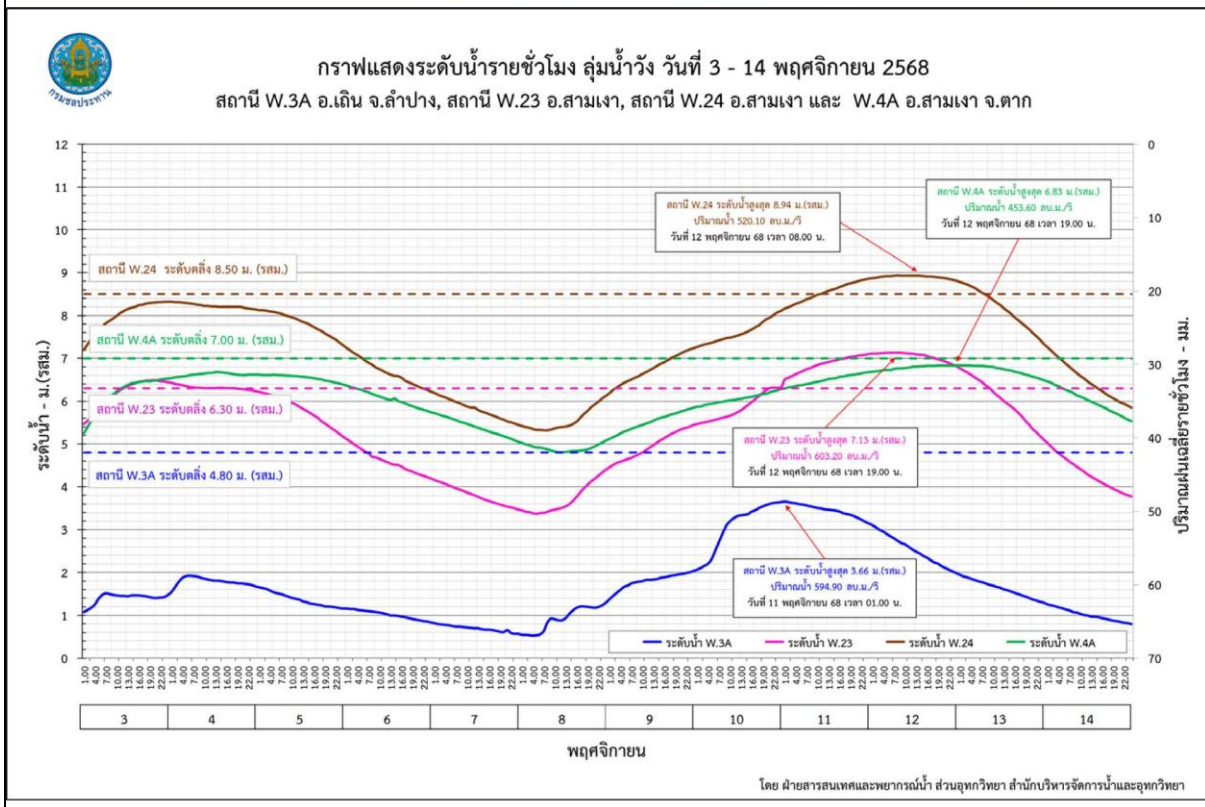
## กราฟแสดงระดับรายน้ำชั่วโมง

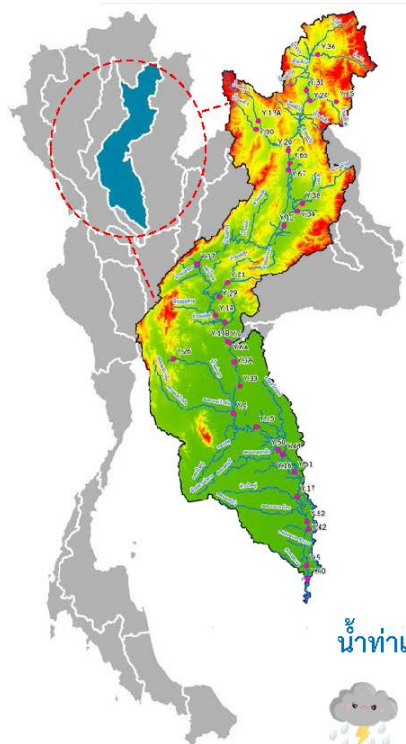
### ลักษณะทางกายภาพลุ่มน้ำยม (รหัสลุ่มน้ำ 08)

- พื้นที่ลุ่มน้ำ 23,995.55 ตารางกิโลเมตร
- จำนวนลุ่มน้ำสาขา 19 ลุ่มน้ำสาขา
- ครอบคลุมพื้นที่จังหวัดลำปาง น่าน พะเยา กำแพงเพชร สุโขทัย พิษณุโลก พิจิตร และแพร่
- ความยาวลำน้ำโดยประมาณ 793 กิโลเมตร
- ลำน้ำสาขาที่สำคัญ ได้แก่ ลำน้ำาว ไหลมาบรรจบกับแม่น้ำยมในเขตจังหวัดแพร่ น้ำแม่สองบรรจบกับแม่น้ำยมที่อำเภอสอง จังหวัดแพร่แม่น้ำรำพัน บรรจบกับแม่น้ำยมที่อำเภอเมือง จังหวัดสุโขทัย แม่น้ำพิจิตรบรรจบกับแม่น้ำยมที่บ้านบางคลาน อำเภอโพทะเล จังหวัดพิจิตร
- ระดับความสูงโดยเฉลี่ย 300 – 600 เมตร รทก.
- พื้นที่เสี่ยงอุทกภัย 14,664.84 ตร.กม.
- พื้นที่เสี่ยงภัยแล้ง 23,452.16 ตร.กม.

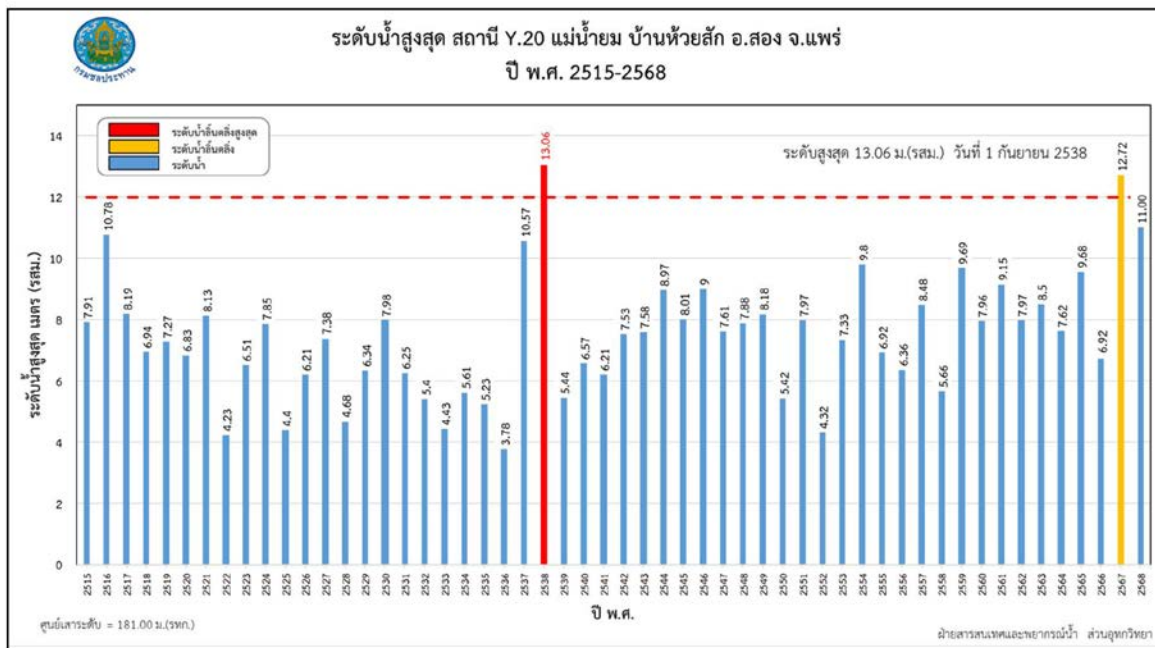
### • สถานี Y.20

## สถิติระดับน้ำสูงสุดรายปีของสถานีน้ำล้นตลิ่งในกลุ่มน้ำยม ปี 2568

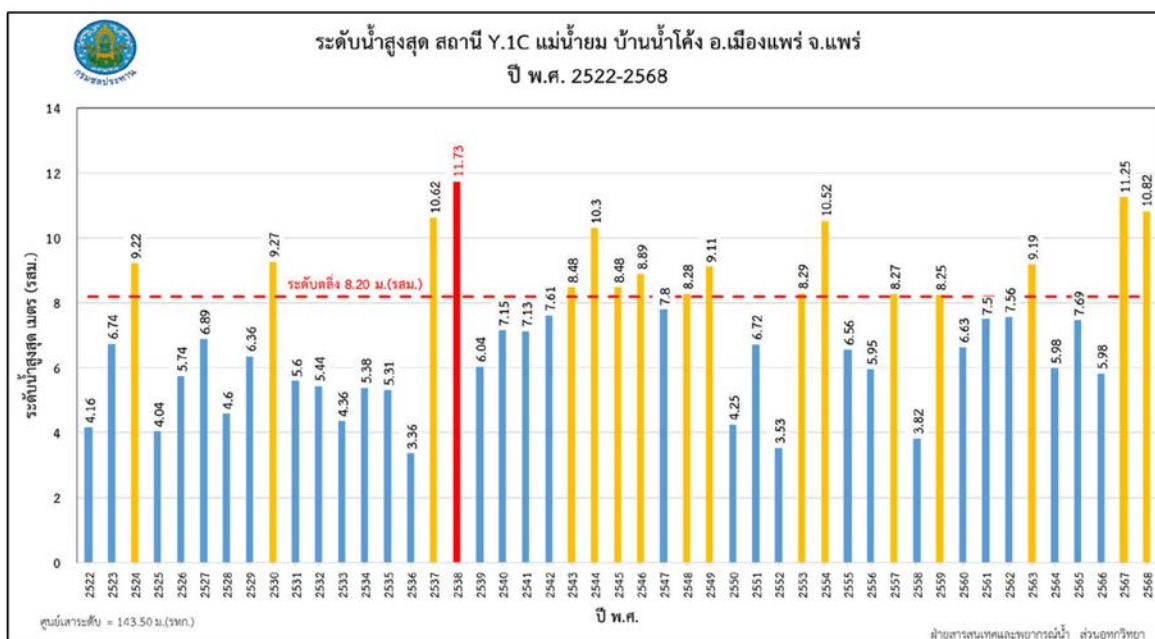
### • สถานี Y.1C

## สถิติระดับน้ำสูงสุดรายปีของสถานีน้ำล้นตลิ่งในกลุ่มน้ำยม ปี 2568

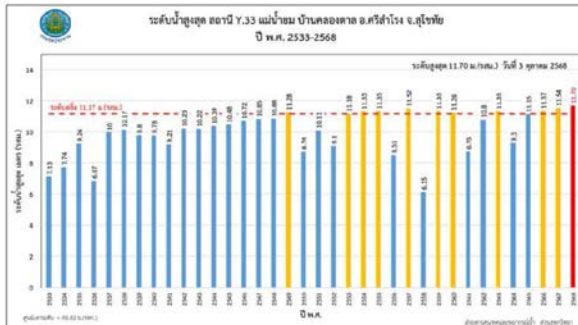
### สถานี Y.33

## สถิติระดับน้ำสูงสุดรายปีของสถานีน้ำล้นตลิ่งในลุ่มน้ำยม ปี 2568

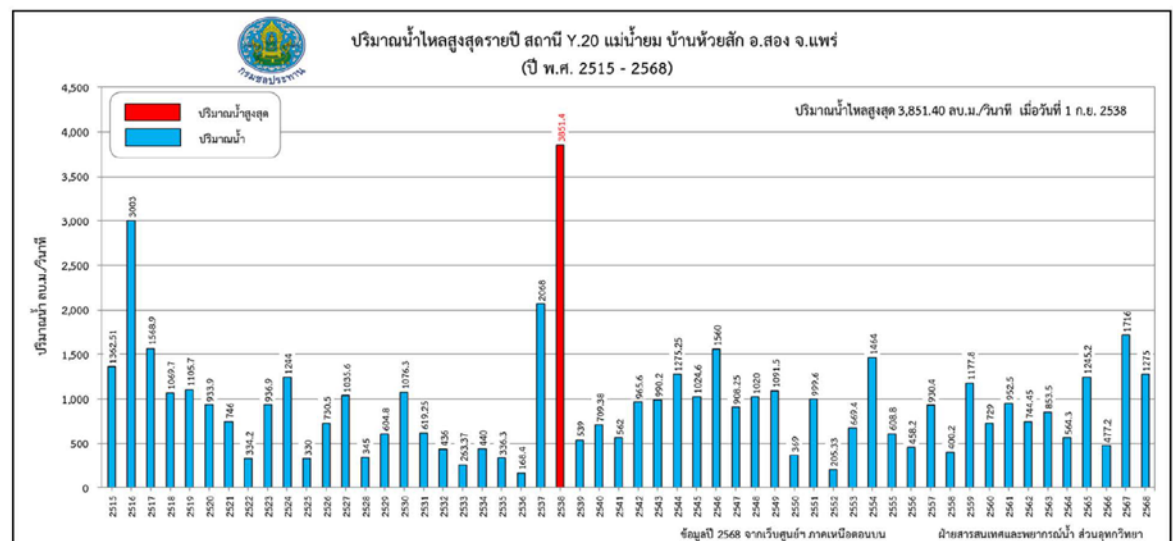
### สถานี Y.20

## สถิติปริมาณน้ำสูงสุดรายปีของสถานีน้ำล้นตลิ่งในลุ่มน้ำยม ปี 2568

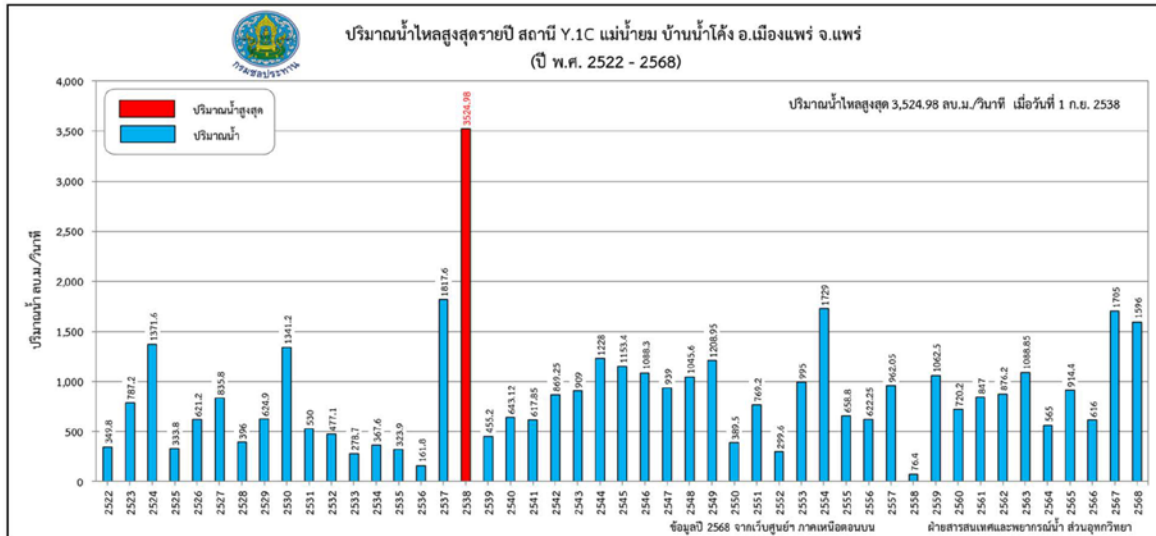
### • สถานี Y.1C

## สถิติปริมาณน้ำสูงสุดรายปีของสถานีน้ำล้นตลิ่งในลุ่มน้ำยม ปี 2568

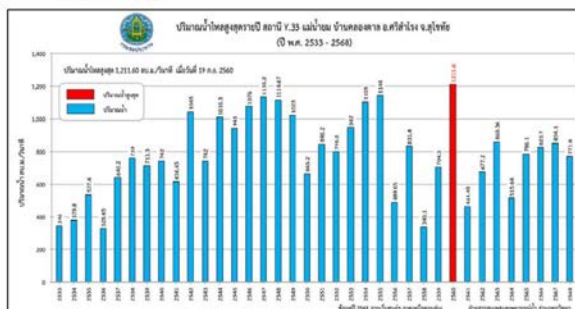
### • สถานี Y.33

## สถิติปริมาณน้ำสูงสุดรายปีของสถานีน้ำล้นตลิ่งในลุ่มน้ำยม ปี 2568

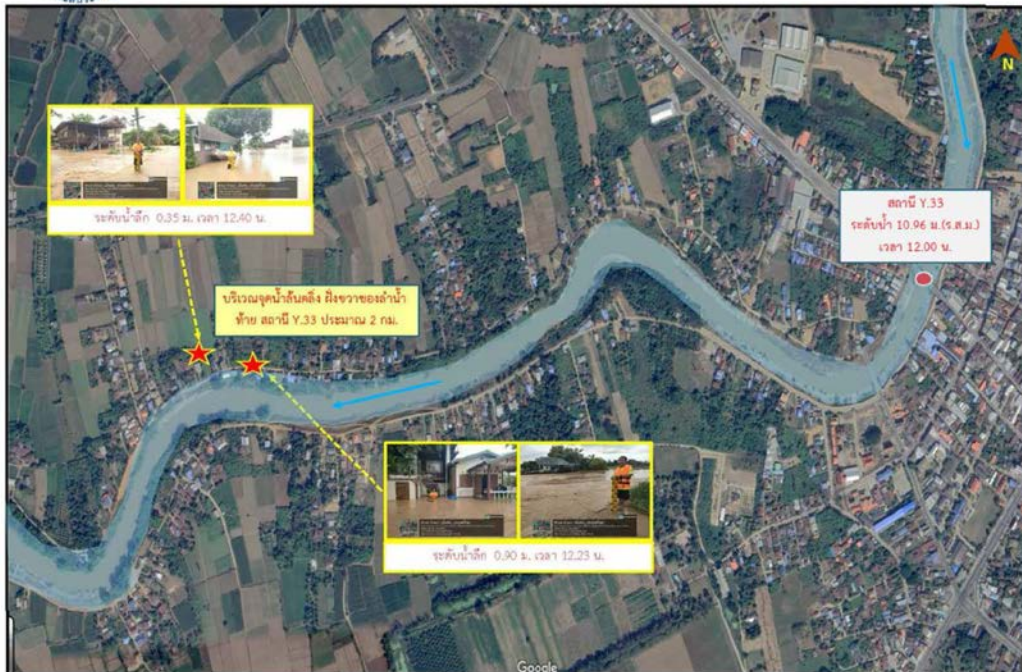
แผนที่แสดงจุดสำรวจน้ำล้นตลิ่ง แม่น้ำยม อำเภอศรีสำโรง จังหวัดสุโขทัย  
วันที่ 28 กรกฎาคม พ.ศ. 2568 เวลา 12.00 น. สถานี Y.33 ระดับน้ำ 10.96 ม. (ร.ส.ม.)

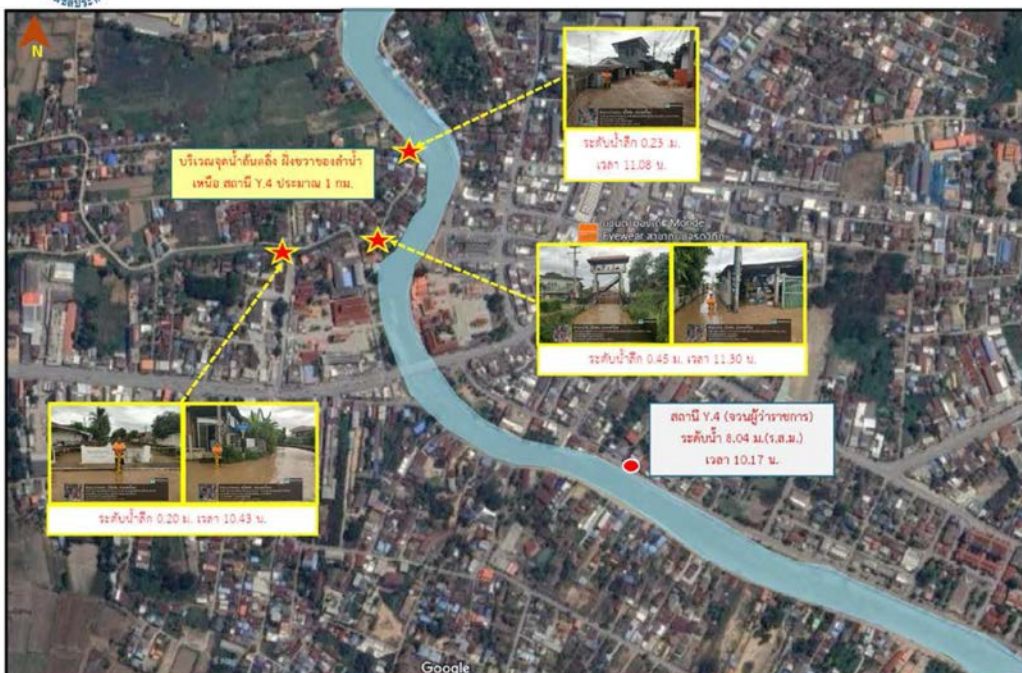
แผนที่แสดงจุดสำรวจน้ำล้นตลิ่ง แม่น้ำยม อำเภอเมืองสุโขทัย จังหวัดสุโขทัย  
วันที่ 28 กรกฎาคม พ.ศ. 2568 เวลา 10.17 น. สถานี Y.4 (จนบุรีราษฎร์การ) ระดับน้ำ 8.04 ม.(ร.ส.ม.)

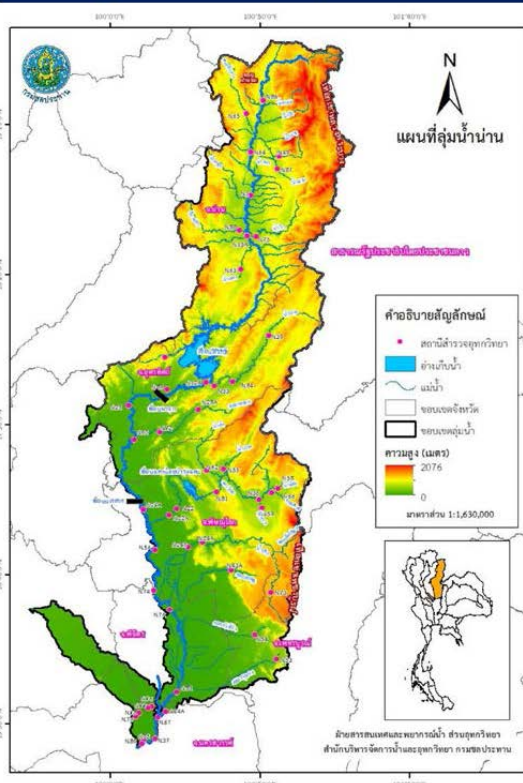
- ☐ พื้นที่ลุ่มน้ำ 34,837.70 ตารางกิโลเมตร
- ☐ ความยาวลำน้ำของแม่น้ำน่านโดยประมาณ
  - ช่วงเหนือเขื่อนสิริกิติ์ 250 กิโลเมตร
  - ช่วงใต้เขื่อนสิริกิติ์ 450 กิโลเมตร
- ☐ จำนวนลุ่มน้ำสาขา 23 สาขา
- ☐ ระดับความสูง 25 - 2,076 เมตร รทก.
- ☐ ปริมาณฝนเฉลี่ยลุ่มน้ำน่านเฉลี่ย 30 ปี (2538-2567) 1,160.0 มม.
  - ปริมาณฝนลุ่มน้ำน่าน ปี พ.ศ.2568 1,493.9 มม.
- ☐ ปริมาณน้ำท่าเฉลี่ยรายปี 30 ปี (2538-2567) 12,597.48 ล้าน ลบ.ม.
  - ปริมาณน้ำท่าลุ่มน้ำน่าน ปี พ.ศ.2568 21,089.29 มม.

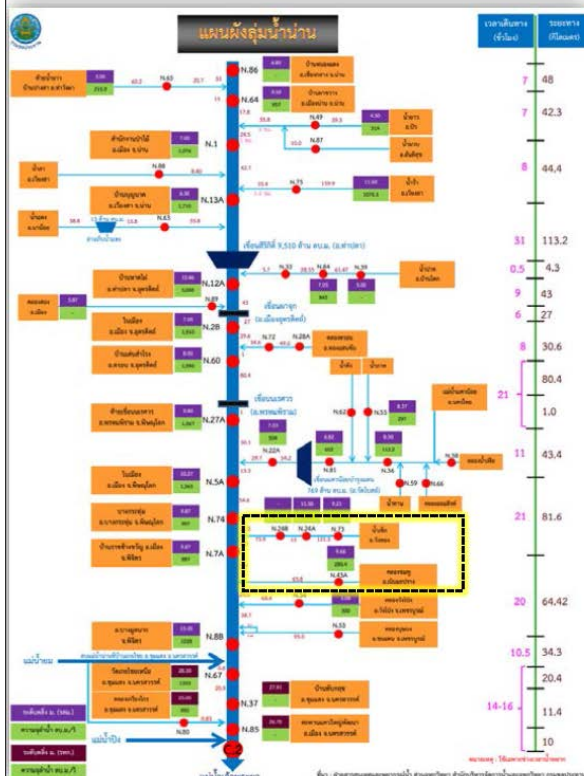
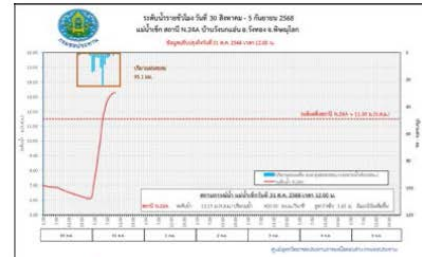
### สถานการณ์อุทกภัย แม่น้ำเข็ก ลุ่มน้ำน่าน สถานี N.24A อ.วังทอง จ.พิษณุโลก

- ปริมาณฝนสะสม (สถานี อบต.ทุ่งสมอ และสถานีสะพานน้ำเข็ก) วันที่ 30 ส.ค. 68 ประมาณ 93.3 มม.
- ส่งผลให้ระดับน้ำที่สถานี N.24A ล้นตลิ่ง เมื่อวันที่ 31 ส.ค. 68 เวลา 07.00 น. และเกิดน้ำล้นตลิ่งเข้าท่วมพื้นที่ลุ่มต่ำ

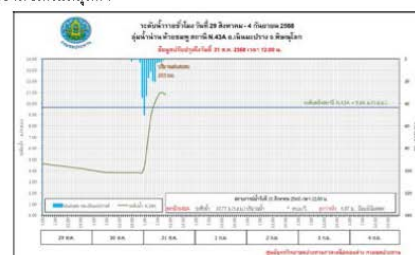
### สถานการณ์อุทกภัย หัวเขมพู ลุ่มน้ำน่าน สถานี N.43A อ.เนินมะปราง จ.พิษณุโลก

- ปริมาณฝนสะสม (สถานี ทด.เนินมะปราง) วันที่ 30 ส.ค. 68 ประมาณ 203.0 มม.
- ส่งผลให้ระดับน้ำที่สถานี N.43A ล้นตลิ่ง เมื่อวันที่ 31 ส.ค. 68 เวลา 07.00 น. ระดับน้ำสูงสุดที่ 10.97 ม. (ร.สม.) สูงกว่าตลิ่ง +1.31 ม. วันที่ 31 ส.ค. 68 เวลา 10.00 น.
- เกิดน้ำล้นตลิ่งเข้าท่วมพื้นที่ลุ่มต่ำ

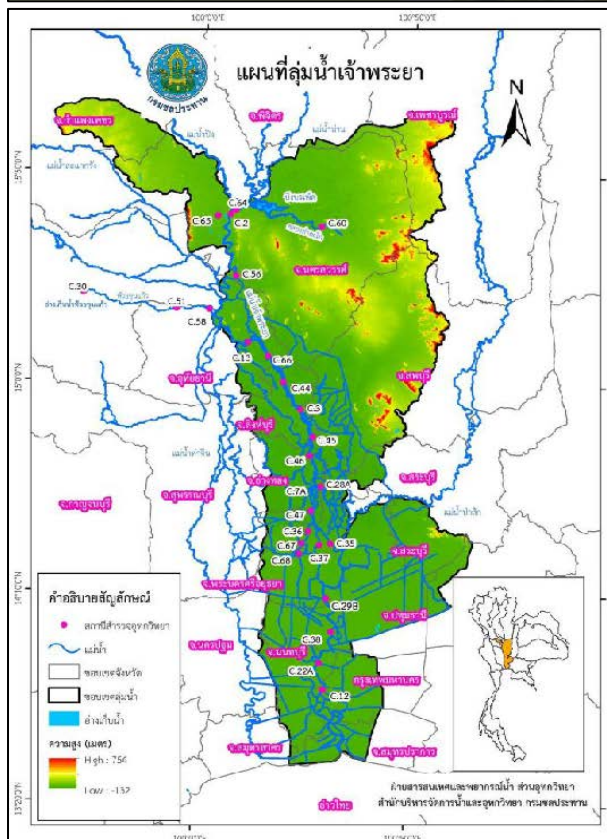
### ลักษณะกายภาพลุ่มน้ำเจ้าพระยา

- ☐ ตั้งอยู่ทางตอนกลางของประเทศไทย ลักษณะลุ่มน้ำวางตัวตามแนวเหนือ-ใต้
- ☐ พื้นที่ลุ่มน้ำ 20,441.94 ตารางกิโลเมตร
- ☐ ความยาวลำน้ำ ประมาณ 378 กิโลเมตร
- ☐ ลุ่มน้ำสาขา 2 ลุ่มน้ำ ได้แก่ ลุ่มน้ำสาขาฝั่งตะวันออก และ ลุ่มน้ำสาขาที่ราบแม่น้ำเจ้าพระยา
- ☐ ระดับความสูง 0 - 24 เมตร (รทก.)
- ☐ ปริมาณฝนเฉลี่ย 1,222.90 มิลลิเมตร
- ☐ ปริมาณน้ำท่าเฉลี่ย 1,780 ล้านลูกบาศก์เมตร
  - ฤดูฝน 1,700 ล้านลูกบาศก์เมตร
  - ฤดูแล้ง 80 ล้านลูกบาศก์เมตร
- ☐ ลุ่มน้ำเจ้าพระยาแม่น้ำสายหลัก คือ แม่น้ำเจ้าพระยา มีแม่น้ำสะแกกรังไหลมาบรรจบเหนือเขื่อนเจ้าพระยา ลำน้ำสาขา ได้แก่ แม่น้ำน้อย คลองบางแก้ว แม่น้ำลพบุรี
- ☐ แม่น้ำเจ้าพระยา มีจุดกำเนิดอยู่ที่ ต.ปากน้ำโพ อ.เมือง จ.นครสวรรค์ ไหลจากทิศเหนือลงสู่อ่าวไทย ผ่านที่ราบภาคกลาง

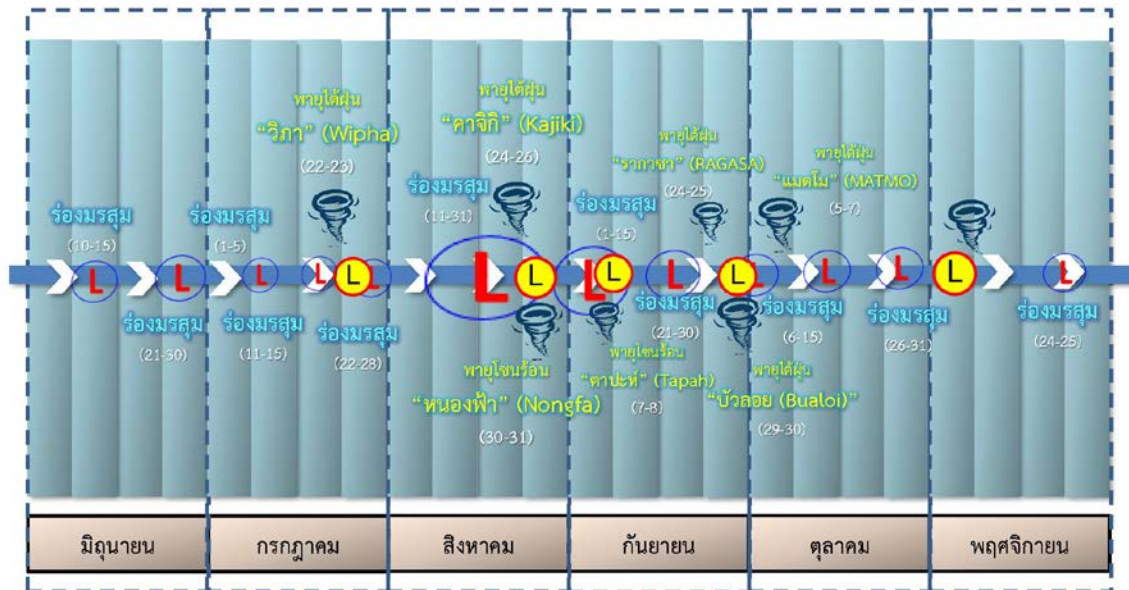
พายุและร่องมรสุมที่ผ่านประเทศไทยในช่วงเดือนมิถุนายน - พฤศจิกายน พ.ศ. 2568

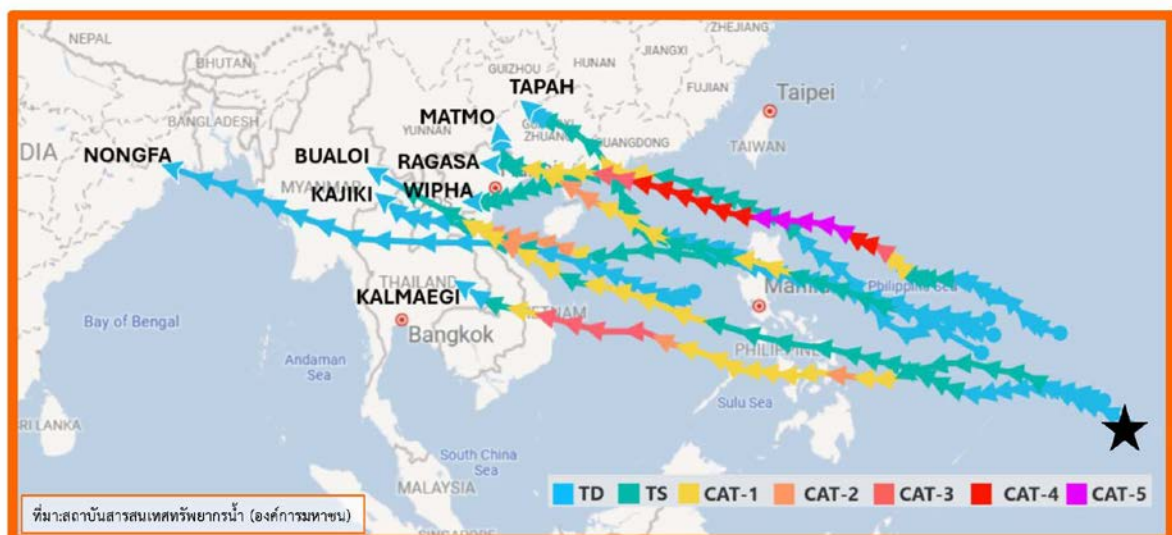
## เส้นทางเดินพายุที่ส่งผลกระทบลุ่มน้ำสะแกกรัง

★ พายุไต้ฝุ่น “คัลแม็ก” (KALMAEGI) : ส่งผลกระทบในช่วงต้นเดือนพฤศจิกายน 2568

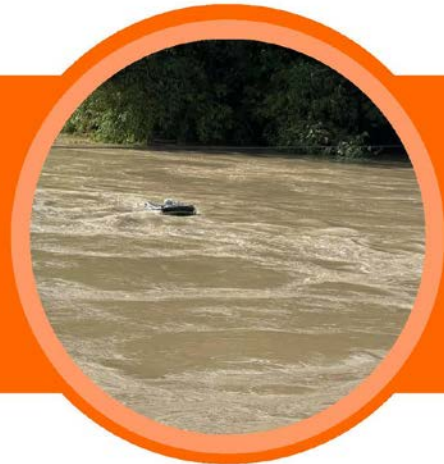
## สถานการณ์น้ำล้นตลิ่ง ในพื้นที่ลุ่มน้ำสะแกกรัง

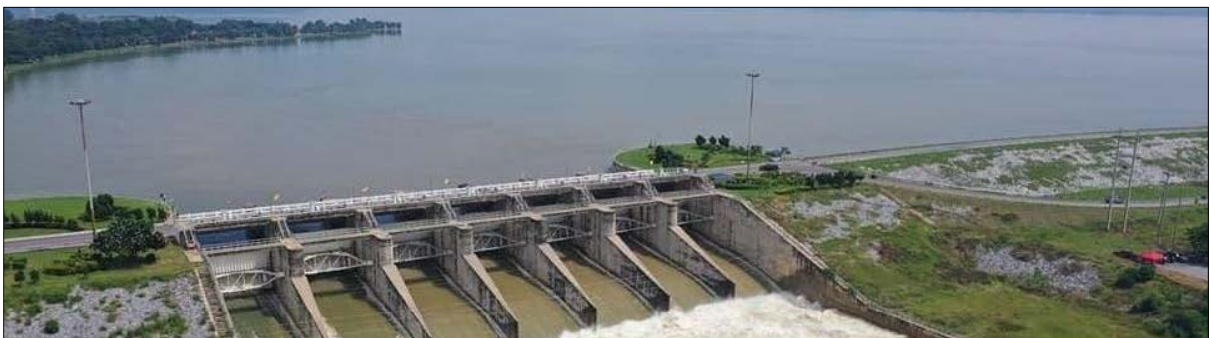
รายงานปริมาณน้ำใน เขื่อนห้วยเสลา ภาคกลาง  
ข้อมูลวันที่ 1 มกราคม 2568 ถึง 31 ธันวาคม 2568

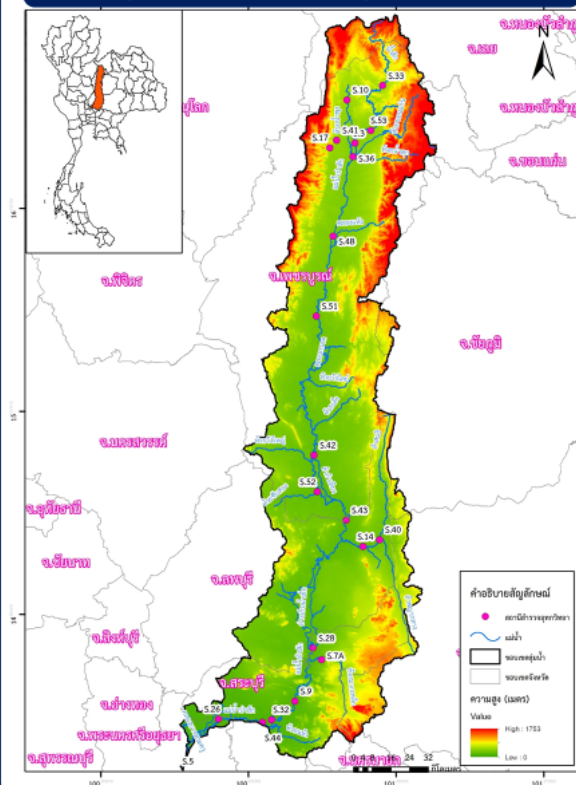
### ลุ่มน้ำป่าสัก (รหัสลุ่มน้ำ 12)

- ☐ พื้นที่ลุ่มน้ำ 15,603.33 ตารางกิโลเมตร
- ☐ ความยาวลำน้ำของแม่น้ำป่าสักโดยประมาณ
  - ช่วงเหนือเขื่อนป่าสักชลสิทธิ์ 450 กิโลเมตร
  - ช่วงท้ายเขื่อนป่าสักชลสิทธิ์ 165 กิโลเมตร
- ☐ จำนวนลุ่มน้ำสาขา 11 สาขา
- ☐ ระดับความสูง 5 - 1,753 เมตร รทก.
- ☐ ปริมาณฝนเฉลี่ยลุ่มน้ำป่าสักเฉลี่ย 30 ปี (2538-2567) 1,389.03 มม.
  - ปริมาณฝนลุ่มน้ำป่าสัก ปี พ.ศ.2568 1,390.10 มม.
- ☐ ปริมาณน้ำท่าเฉลี่ยรายปี 30 ปี (2538-2567) 1,455.20 ล้าน ลบ.ม.
  - ปริมาณน้ำท่าลุ่มน้ำป่าสัก ปี พ.ศ.2568 1,501.22 มม.

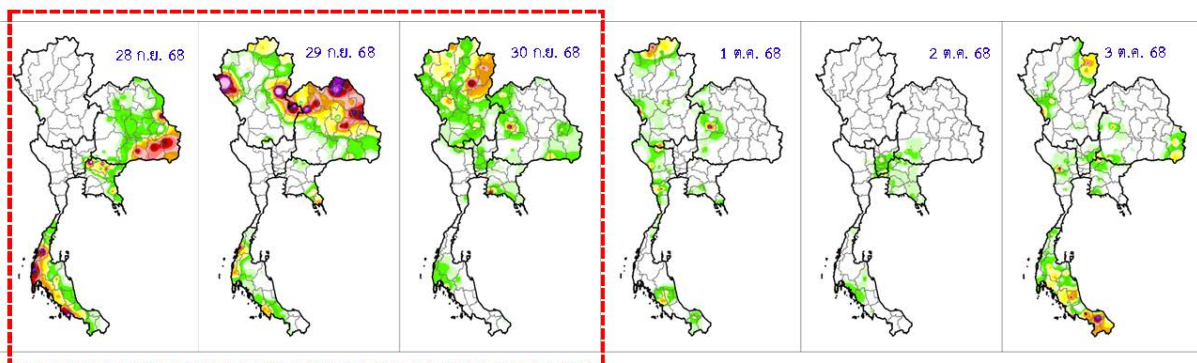
ปริมาณฝนจริง วันที่ 28 ก.ย. 68 - 3 ต.ค. 68

\*\*หมายเหตุ: สีตัวเลข แสดงร้อยละความสอดคล้องกับของข้อมูลแบบดาวเทียมและใบจริง  
ปริมาณฝน (มม.)

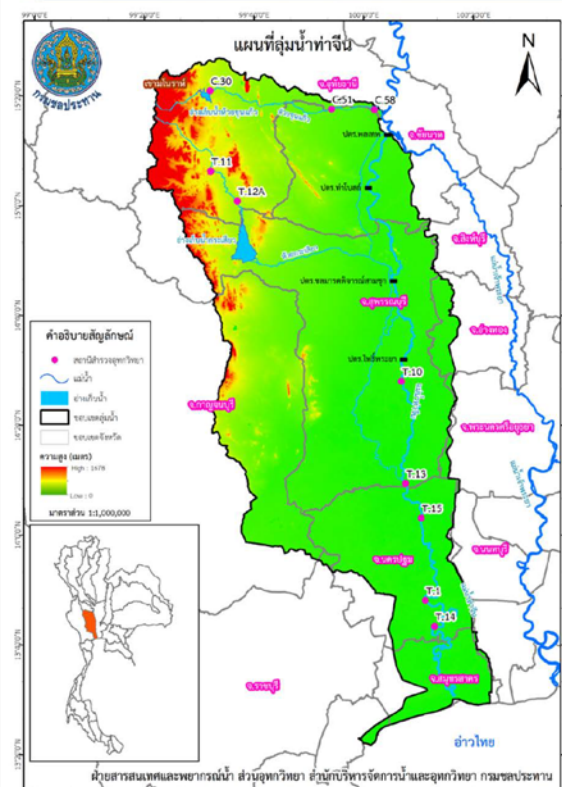
## ลักษณะทางกายภาพลุ่มน้ำท่าจีน

สภาพทั่วไปของลุ่มน้ำท่าจีนเป็นที่ราบลุ่มริมแม่น้ำ ซึ่งเป็นที่ราบเดียวกันกับที่ราบลุ่มน้ำเจ้าพระยาฝั่งตะวันตก ตอนบนของลุ่มน้ำเป็นที่เชิงเขาแต่มีระดับไม่สูงมากนัก ส่วนตอนกลางและตอนล่างเป็นที่ราบลุ่มติดต่อกับที่ราบลุ่มของลุ่มน้ำแม่กลอง แม่น้ำท่าจีนแยกออกมาทางฝั่งขวาของแม่น้ำเจ้าพระยาที่ตำบลมะขามเฒ่า อำเภอดำรงวิทยารัษฎา จังหวัดชัยนาท ไหลผ่านจังหวัดสุพรรณบุรี นครปฐม และออกสู่อ่าวไทยที่จังหวัดสมุทรสาคร แม่น้ำท่าจีนมีชื่อเรียกต่างๆ กันตั้งแต่ต้นน้ำจนถึงปากแม่น้ำ คือ คลองมะขามเฒ่า แม่น้ำสุพรรณบุรี แม่น้ำนครชัยศรี และแม่น้ำท่าจีน ซึ่งแบ่งพื้นที่ลุ่มน้ำท่าจีนออกเป็น 2 ลุ่มน้ำสาขา ได้แก่

1. ลุ่มน้ำสาขาห้วยกระเสียว
2. ลุ่มน้ำสาขาที่ราบแม่น้ำท่าจีน

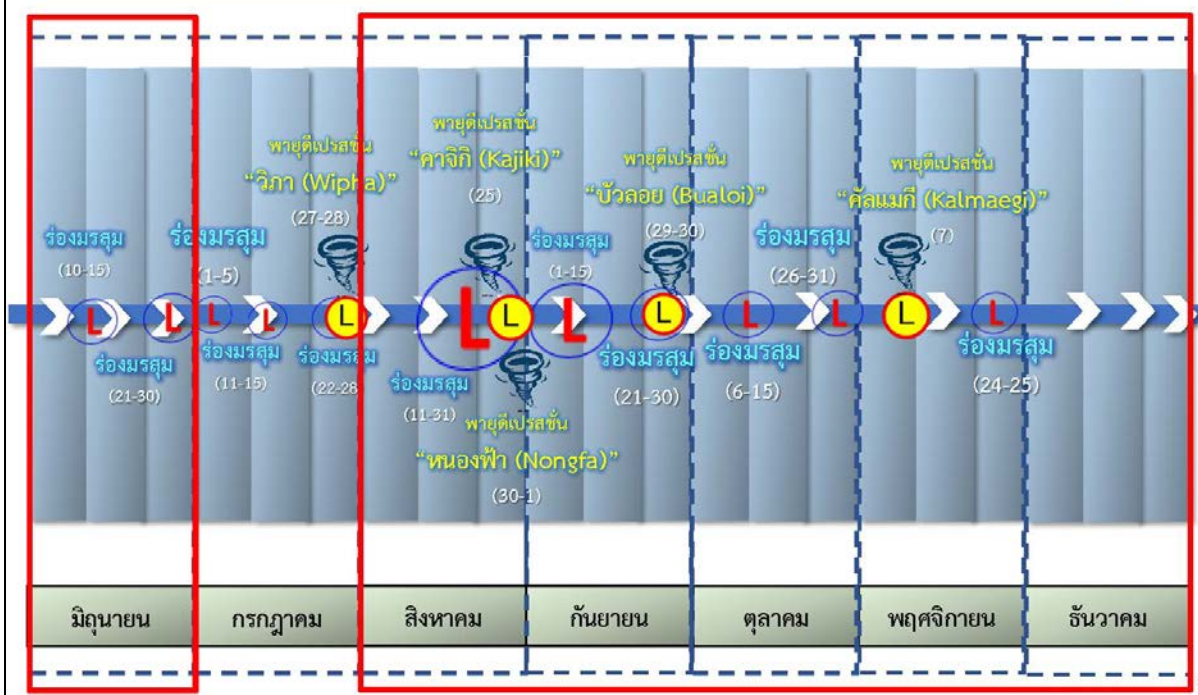
พายุและร่องมรสุมที่ผ่านลุ่มน้ำท่าจีนในช่วงเดือนมิถุนายน - ธันวาคม พ.ศ. 2568

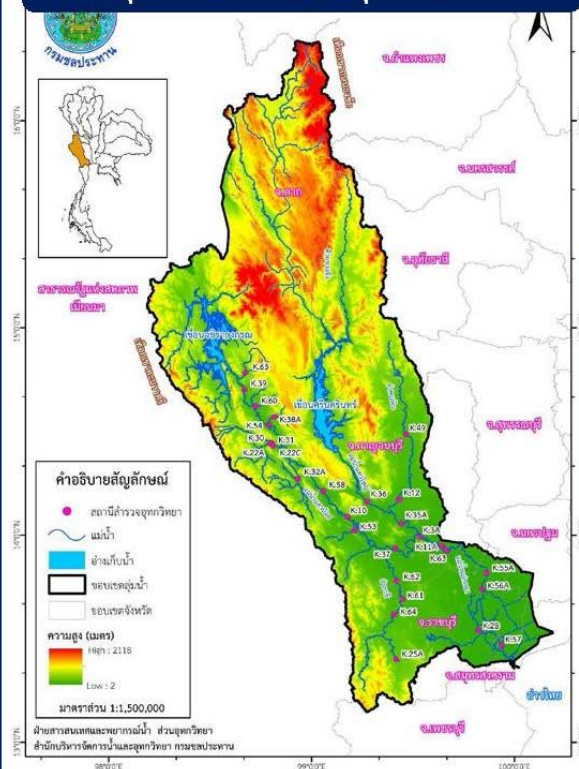
## ลุ่มน้ำแม่กลอง (รหัสลุ่มน้ำ 14)

- ☐ พื้นที่ลุ่มน้ำ 30,228.12 ตารางกิโลเมตร
- ☐ จำนวนลุ่มน้ำสาขา 17 สาขา
- ☐ ระดับความสูง 2 - 2,118 เมตร รทก.
- ☐ ปริมาณฝนเฉลี่ยลุ่มน้ำเฉลี่ย 30 ปี (2538-2567) 1,376.23 มม.
  - ปริมาณฝนลุ่มน้ำแม่กลอง ปี พ.ศ.2568 1,319.56 มม.
- ☐ ปริมาณน้ำท่าเฉลี่ยรายปี 30 ปี (2538-2567) 6,005.12 ล้าน ลบ.ม.
  - ปริมาณน้ำท่าลุ่มน้ำแม่กลอง ปี พ.ศ.2568 5,757.83 มม.

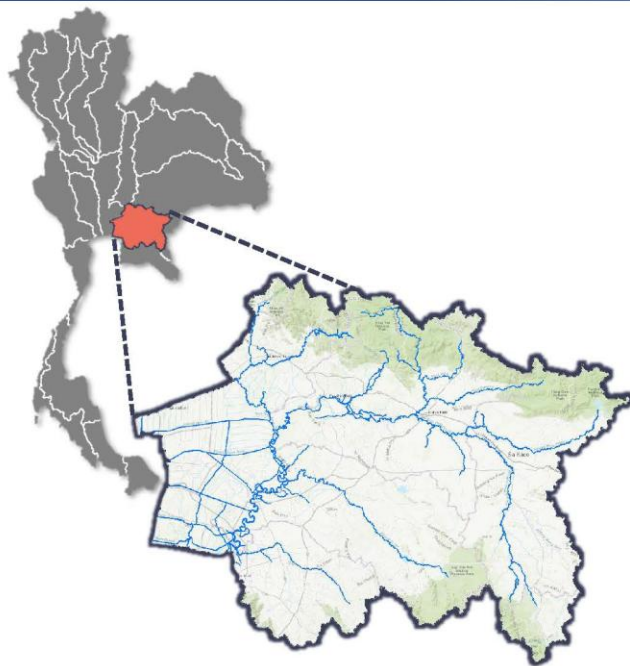
## ลักษณะทางกายภาพลุ่มน้ำบางปะกง

- **ลุ่มน้ำบางปะกง** มีพื้นที่อยู่ในภาคตะวันออกของประเทศไทยพื้นที่ส่วนใหญ่ครอบคลุม สมุทรปราการ ฉะเชิงเทรา ชลบุรี นครนายก ปราจีนบุรี และสระแก้ว มีพื้นที่รับน้ำประมาณ 20,390 ตร.กม.
- ความยาวลำน้ำปราจีนบุรี – บางปะกง ประมาณ 491 กม.
- ความยาวลำน้ำนครนายก ประมาณ 142 กม.

- **แม่น้ำปราจีนบุรี** เกิดจากการบรรจบกันของ คลองพระปรง กับแควหนุมาน ที่บ้านตลาดใหม่ อ.กบินทร์บุรี จ.ฉะเชิงเทรา
- ลำน้ำสายหลัก คือ แม่น้ำปราจีนบุรี
- ลำน้ำสายสาขา คือ คลองพระสัเทีย คลองพระปรง และแควหนุมาน
- **แม่น้ำบางปะกง** เกิดจากการบรรจบของแม่น้ำนครนายก กับแม่น้ำปราจีนบุรี ที่บริเวณอ.บางน้ำเปรี้ยว จ.ฉะเชิงเทรา
- ลำน้ำสาขาของแม่น้ำบางปะกง ประกอบด้วย แม่น้ำนครนายก คลองใหญ่ คลองหลวง และคลองท่าลาด

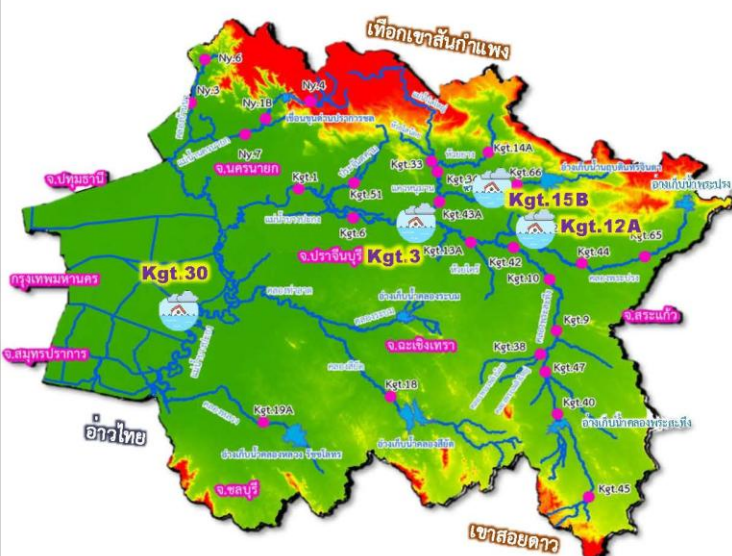
## สถานีน้ำท่าที่เกิดเหตุการณ์น้ำล้นตลิ่ง พ.ศ. 2568

**สถานี Kgt.3 อ.กบินทร์บุรี จ.ปราจีนบุรี**
  - ➔ 9 - 13 กันยายน 2568
  - ➔ 30 กันยายน 2568
  - ➔ 1 - 2 ตุลาคม 2568
-

**สถานี Kgt.12A อ.เมือง จ.สระแก้ว**
  - ➔ 29 - 30 กันยายน 2568
  - ➔ 1 - 4 ตุลาคม 2568
-

**สถานี Kgt.15B อ.นาดี จ.ปราจีนบุรี**
  - ➔ 29 กันยายน 2568
-

**สถานี Kgt.30 อ.เมือง จ.ฉะเชิงเทรา**
  - ➔ 29 - 31 พฤษภาคม 2568
  - ➔ 17 กันยายน 2568
  - ➔ 2 - 3 ตุลาคม 2568
  - ➔ 10 - 11 ตุลาคม 2568
  - ➔ 13 - 17 ตุลาคม 2568
  - ➔ 1 - 6 พฤศจิกายน 2568
  - ➔ 9 - 11 พฤศจิกายน 2568
  - ➔ 14 พฤศจิกายน 2568

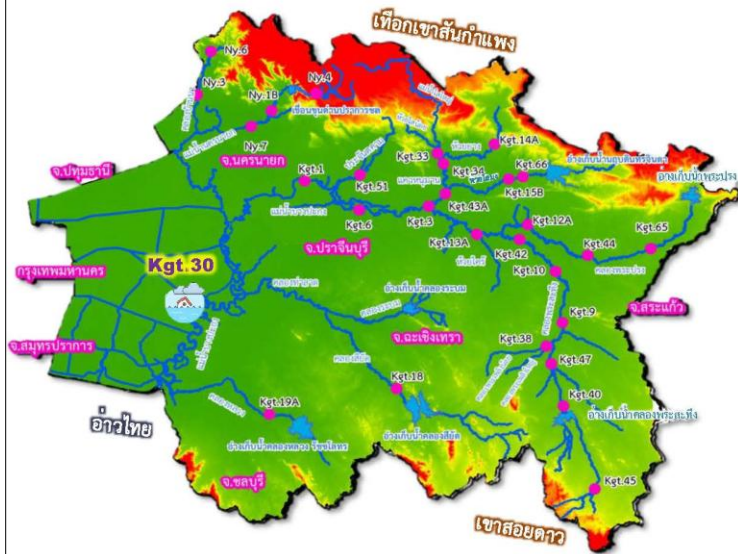
**สถานี Kgt.30 อ.เมือง จ.ฉะเชิงเทรา**  
 29-31 พฤษภาคม 2568  
 ระดับสูงสุด 2.15 ม.ร.ม.  
 สูงกว่าตลิ่ง 0.45 ม. วันที่ 29 พ.ค. 68

เหตุการณ์เดือนพฤษภาคม 2568 ในช่วงวันที่ 29-31 พฤษภาคม 2568 ประเทศไทยได้รับอิทธิพลจากร่องมรสุมที่เลื่อนลงมาพาดผ่านภาคเหนือตอนบน ภาคกลางตอนบน และเข้าสู่หย่อมความกดอากาศต่ำบริเวณประเทศเวียดนามตอนบน ประกอบกับมรสุมตะวันตกเฉียงใต้ที่มีกำลังแรงขึ้น ส่งผลให้ภาคตะวันออกเฉียงเหนือมีฝนตกหนักถึงหนักมาก และเกิดน้ำท่วมฉับพลันในหลายพื้นที่ โดยเฉพาะบริเวณลุ่มน้ำบางปะกงจากเหตุการณ์ดังกล่าว ส่งผลให้ สถานี Kgt.30 อ.เมือง จ.ฉะเชิงเทรา เกิดน้ำล้นตลิ่งในช่วงวันที่ 29-31 พฤษภาคม 2568 โดยมีระดับน้ำสูงสุด 2.15 เมตร (ร.ม.) สูงกว่าระดับตลิ่ง 0.45 เมตร เมื่อวันที่ 29 พฤษภาคม 2568

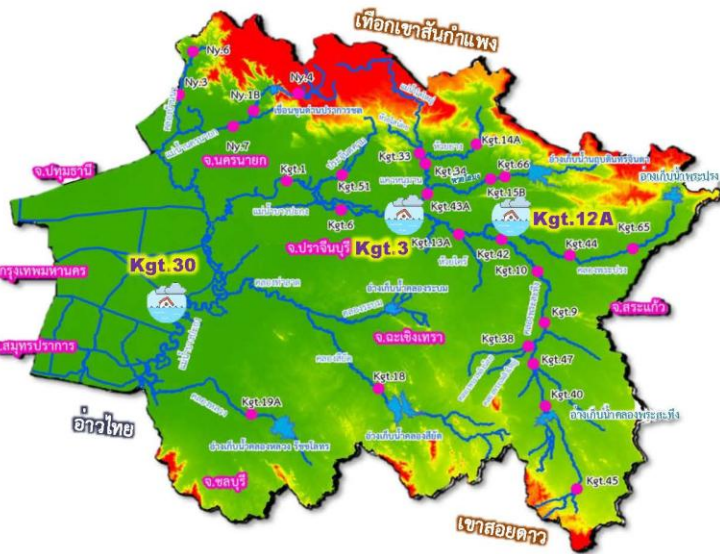
## สถานีน้ำท่าที่เกิดเหตุการณ์น้ำล้นตลิ่ง เดือนตุลาคม พ.ศ. 2568

- สถานี Kgt.3 อ.กบินทร์บุรี จ.ปราจีนบุรี  
→ 1-2 ตุลาคม 2568  
ระดับสูงสุด 8.94 ม.รสม. ปริมาณน้ำ 544.00 ลบ.ม./วิ  
สูงกว่าตลิ่ง 0.15 ม. วันที่ 1 ต.ค. 68
- สถานี Kgt.12A อ.เมือง จ.สระแก้ว  
→ 1-4 ตุลาคม 2568  
ระดับสูงสุด 9.49 ม.รสม. ปริมาณน้ำ 148.20 ลบ.ม./วิ  
สูงกว่าตลิ่ง 0.74 ม. วันที่ 1 ต.ค. 68
- สถานี Kgt.30 อ.เมือง จ.ฉะเชิงเทรา  
→ 2-3 ตุลาคม 2568  
ระดับสูงสุด 1.78 ม.รสม.  
สูงกว่าตลิ่ง 0.08 ม. วันที่ 3 ต.ค. 68
- 10-11 ตุลาคม 2568  
ระดับสูงสุด 2.01 ม.รสม.  
สูงกว่าตลิ่ง 0.31 ม. วันที่ 11 ต.ค. 68
- 13-17 ตุลาคม 2568  
ระดับสูงสุด 1.93 ม.รสม.  
สูงกว่าตลิ่ง 0.23 ม. วันที่ 14 ต.ค. 68

เหตุการณ์เดือนตุลาคม-พฤศจิกายน 2568 หลังจากเหตุการณ์ในช่วงปลายเดือนกันยายน ปริมาณฝนยังคงตกต่อเนื่องจากอิทธิพลของร่องมรสุมที่พาดผ่านประเทศไทย ส่งผลให้สถานการณ์น้ำท่าหลายแห่งเกิดน้ำล้นตลิ่งต่อเนื่อง ได้แก่ สถานี Kgt.12A ในช่วงวันที่ 1-4 ตุลาคม 2568, สถานี Kgt.30 ในช่วงวันที่ 2-3 ตุลาคม, 10-11 ตุลาคม และ 13-17 ตุลาคม 2568 รวมถึงช่วงวันที่ 1-6 พฤศจิกายน, 9-11 พฤศจิกายน และ 14 พฤศจิกายน 2568 ขณะที่ สถานี Kgt.3 และ Kgt.15B ยังคงมีระดับน้ำสูงจากปริมาณฝนสะสมและการไหลหลากจากพื้นที่ต้นน้ำ

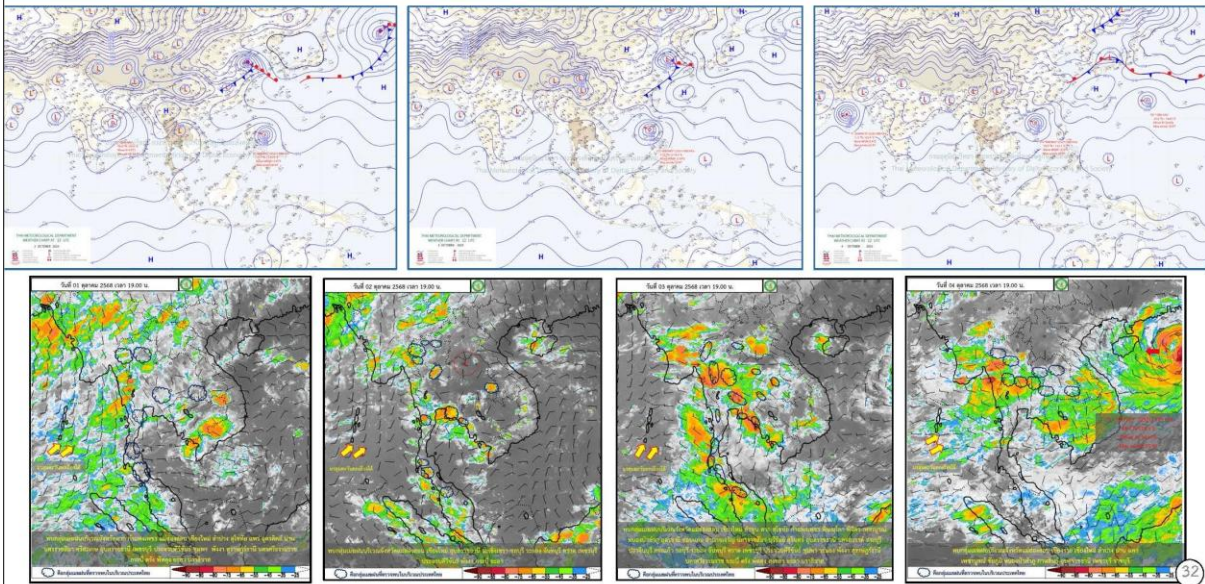
## สภาพอากาศ (ข้อมูล แผนที่อากาศ และภาพวิเคราะห์ดาวเทียม)

ร่องมรสุม  
วันที่ 1-4 ต.ค. 68

ประเทศไทยมีฝนลดลงแต่ยังคงมีฝนฟ้าคะนองบางแห่ง ส่วนมากบริเวณด้านตะวันตกของภาคเหนือและภาคกลาง ขอให้ประชาชนในบริเวณดังกล่าวระวังอันตรายจากฝนตกหนักและฝนที่ตกสะสม โดยเฉพาะพื้นที่ลาดเชิงเขาใกล้ทางน้ำไหลผ่าน และพื้นที่ลุ่ม เนื่องจากมีลมตะวันตกพัดปกคลุมภาคตะวันออกเฉียงเหนือ ภาคตะวันออก และอ่าวไทย ในขณะที่มรสุมตะวันตกเฉียงใต้ที่พัดปกคลุมทะเลอันดามันและประเทศไทยมีกำลังอ่อน

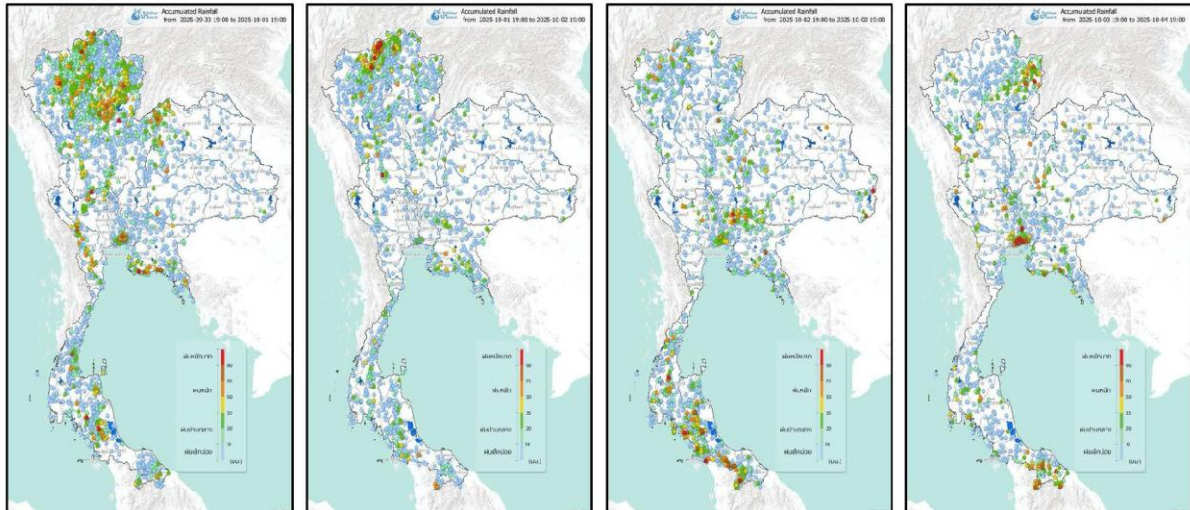
## ฝนสะสม 24 ชั่วโมง

ร่องมรสุม  
 วันที่ 1-4 ต.ค. 68

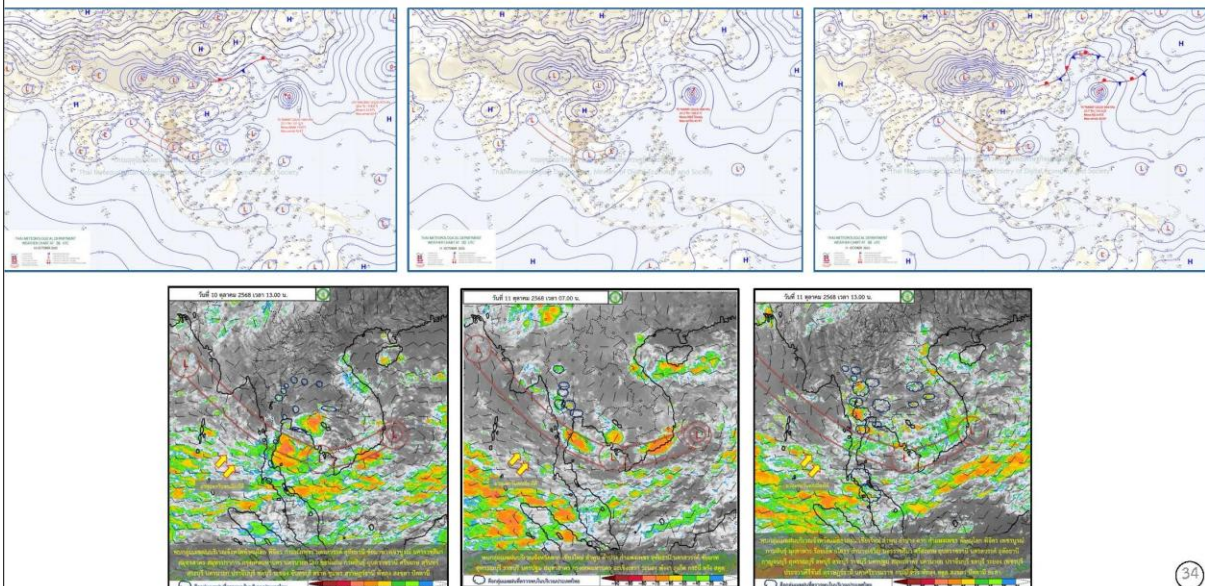
## สภาพอากาศ (ข้อมูล แผนที่อากาศ และภาพวิเคราะห์ดาวเทียม)

ร่องมรสุม  
 วันที่ 10-11 ต.ค. 68

ภาคกลาง รวมทั้งกรุงเทพมหานครและปริมณฑล ภาคตะวันออก และภาคใต้มีฝนตกหนักบางแห่ง ทั้งนี้เนื่องจากร่องมรสุมเลื่อนลงมาพาดผ่านภาคใต้ตอนบน และภาคตะวันออก ประกอบกับมรสุมตะวันตกเฉียงใต้พัดปกคลุมทะเลอันดามัน ภาคใต้ และอ่าวไทย

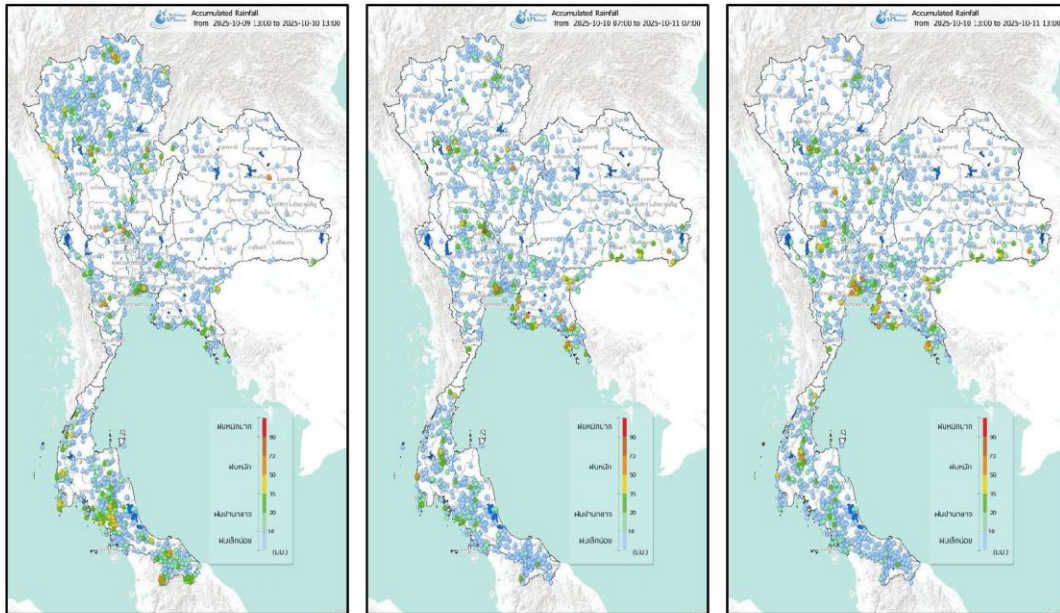
## ฝนสะสม 24 ชั่วโมง

รองมรสุม  
 วันที่ 10-11 ต.ค. 68

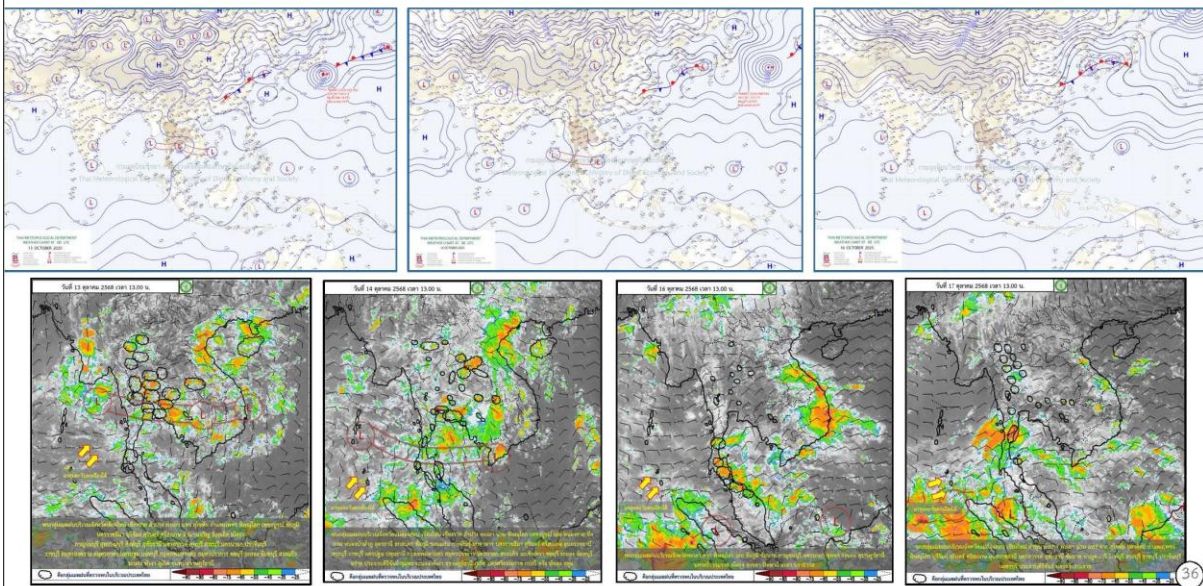
## สภาพอากาศ (ข้อมูล แผนที่อากาศ และภาพวิเคราะห์ดาวเทียม)

รองมรสุม  
 วันที่ 13-17 ต.ค. 68

ภาคกลาง รวมทั้งกรุงเทพมหานครและปริมณฑล ภาคตะวันออก และภาคใต้มีฝนตกหนักบางแห่ง ทั้งนี้เนื่องจากร่องมรสุมเลื่อนลงมาพาดผ่านภาคใต้ตอนบน และภาคตะวันออก ประกอบกับมรสุมตะวันตกเฉียงใต้พัดปกคลุมทะเลอันดามัน ภาคใต้ และอ่าวไทย

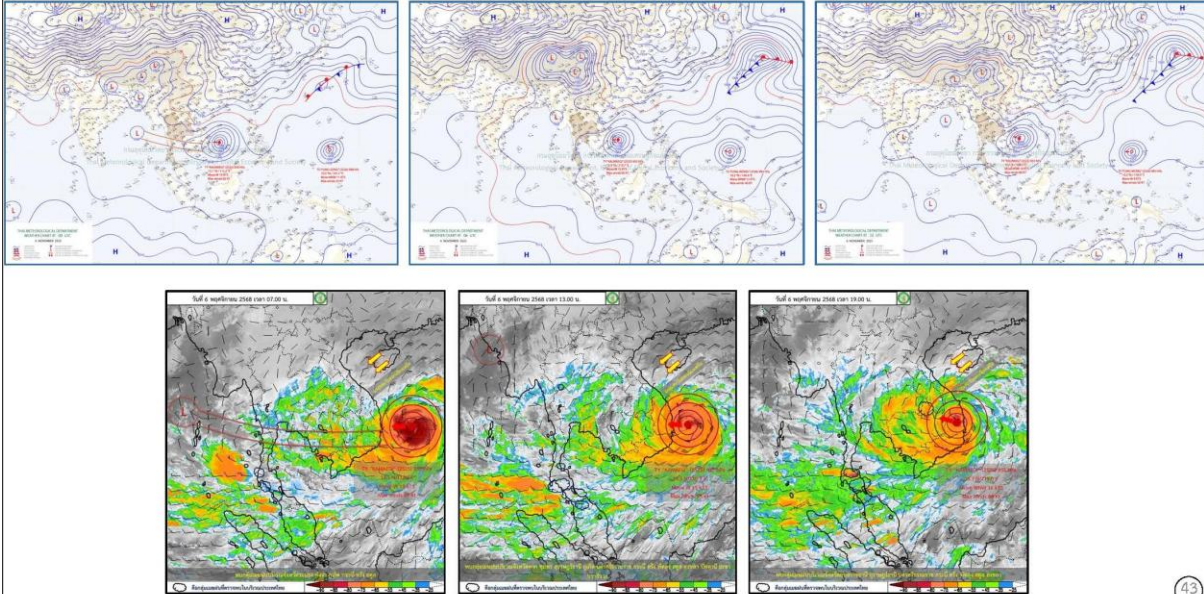
## สภาพอากาศ (ข้อมูล แผนที่อากาศ และภาพวิเคราะห์ดาวเทียม)

ร่องมรสุม  
วันที่ 6 พ.ย. 68

บริเวณภาคใต้มีฝนตกหนักเกิดขึ้นได้บางพื้นที่ โดยเฉพาะจังหวัดเพชรบุรี ประจวบคีรีขันธ์ ชุมพร ระนอง และพังงา ส่วนประเทศไทยตอนบนมีฝนน้อย เนื่องจากร่องมรสุมพาดผ่านภาคใต้ตอนบน อ่าวไทยตอนบน และภาคตะวันออกเฉียงเหนือ ในขณะที่บริเวณความกดอากาศสูงหรือมวลอากาศเย็นกำลังปานกลางจากประเทศจีนที่ปกคลุมภาคตะวันออกเฉียงเหนือมีกำลังอ่อน
