# ถอดบทเรียนสถานการณ์น้ำล้นตลิ่ง ประจำปีน้ำ 2568

(เมษายน 2568 - มีนาคม 2569)

ฝ่ายสารสนเทศและพยากรณ์น้ำ ส่วนอุทกวิทยา

สำนักบริหารจัดการน้ำและอุทกวิทยา กรมชลประทาน

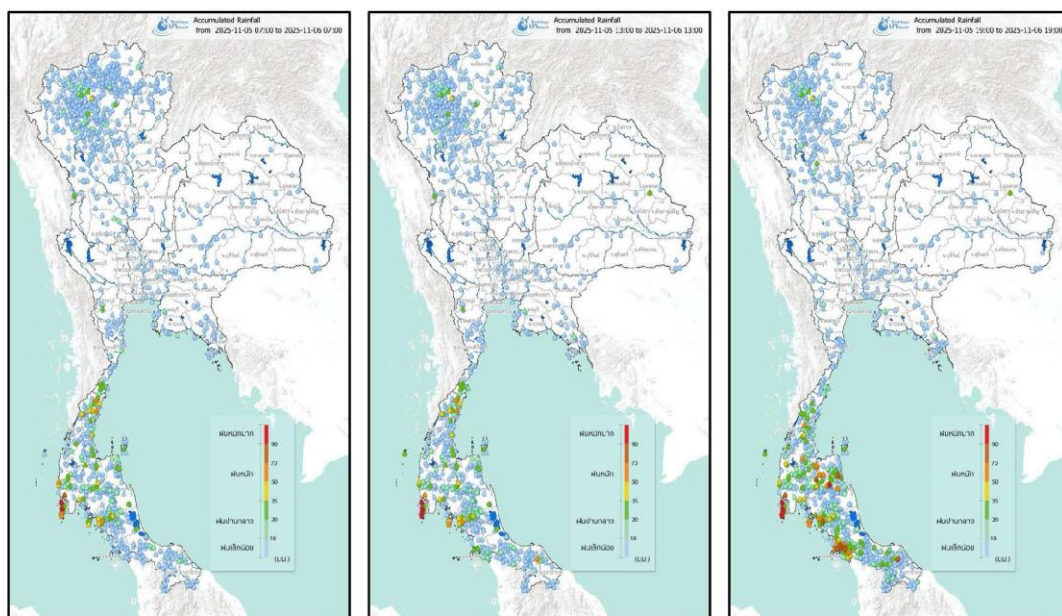
## ฝนสะสม 24 ชั่วโมง

ร่องมรสุม  
วันที่ 6 พ.ย. 68

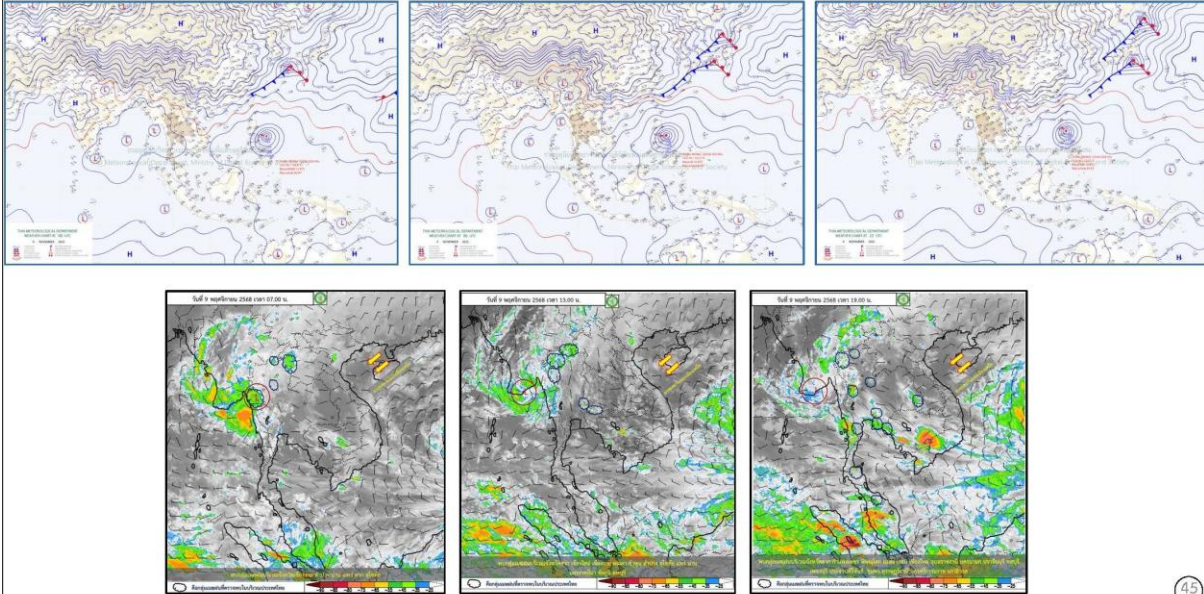
## สภาพอากาศ (ข้อมูล แผนที่อากาศ และภาพวิเคราะห์ดาวเทียม)

รองมรสุม  
วันที่ 9 พ.ย. 68

บริเวณภาคใต้มีฝนตกหนักเกิดขึ้นได้บางพื้นที่ โดยเฉพาะจังหวัดเพชรบุรี ประจวบคีรีขันธ์ ชุมพร ระนอง และพังงา ส่วนประเทศไทยตอนบนมีฝนน้อย เนื่องจากร่องมรสุมพาดผ่านภาคใต้ตอนบน อ่าวไทยตอนบน และภาคตะวันออกเฉียงเหนือ ในขณะที่บริเวณความกดอากาศสูงหรือมวลอากาศเย็นกำลังปานกลางจากประเทศจีนที่ปกคลุมภาคตะวันออกเฉียงเหนือมีกำลังอ่อน

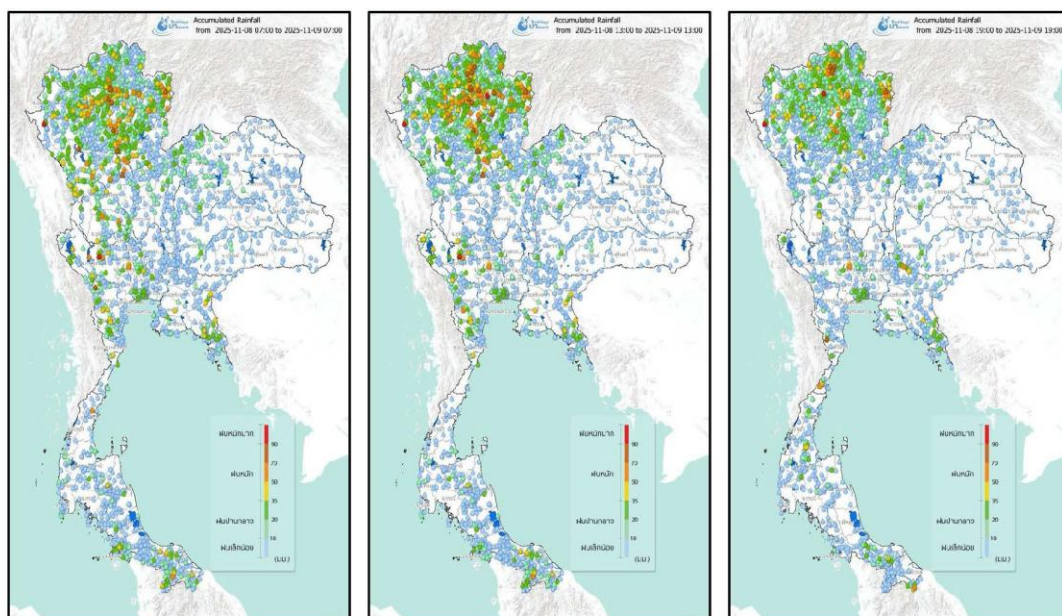
## ฝนสะสม 24 ชั่วโมง

รองมรสุม  
วันที่ 9 พ.ย. 68

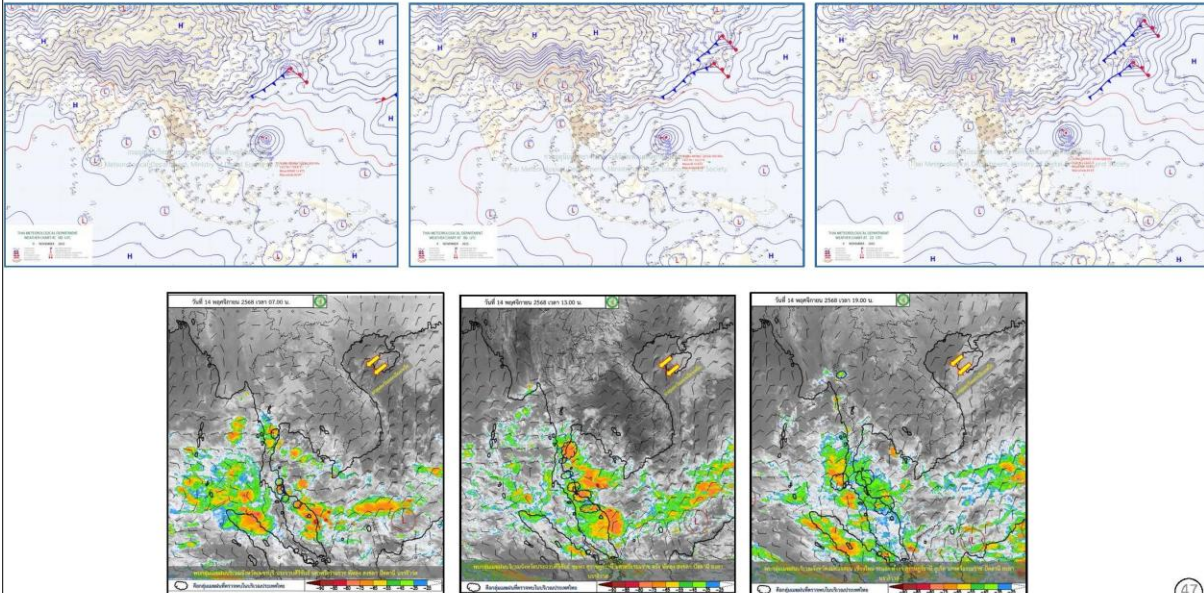
## สภาพอากาศ (ข้อมูล แผนที่อากาศ และภาพวิเคราะห์ดาวเทียม)

รองมรสุม  
วันที่ 14 พ.ย. 68

บริเวณภาคใต้มีฝนตกหนักเกิดขึ้นได้บางพื้นที่ โดยเฉพาะจังหวัดเพชรบุรี ประจวบคีรีขันธ์ ชุมพร ระนอง และพังงา ส่วนประเทศไทยตอนบนมีฝนน้อย เนื่องจากร่องมรสุมพาดผ่านภาคใต้ตอนบน อ่าวไทยตอนบน และภาคตะวันออกเฉียงเหนือ ในขณะที่บริเวณความกดอากาศสูงหรือมวลอากาศเย็นกำลังปานกลางจากประเทศจีนที่ปกคลุมภาคตะวันออกเฉียงเหนือมีกำลังอ่อน

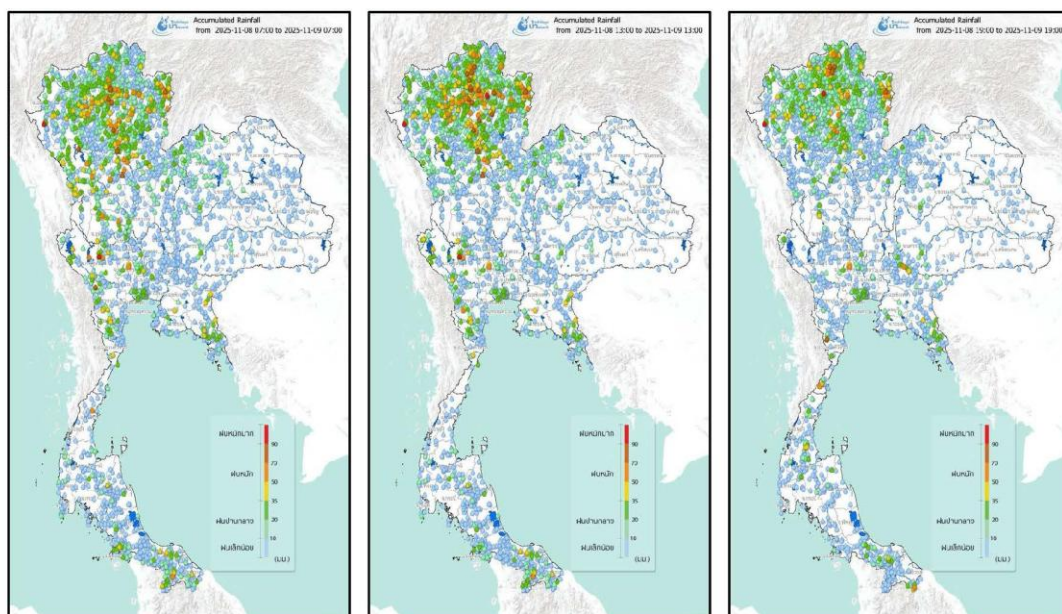
## ฝนสะสม 24 ชั่วโมง

รองมรสุม  
วันที่ 14 พ.ย. 68

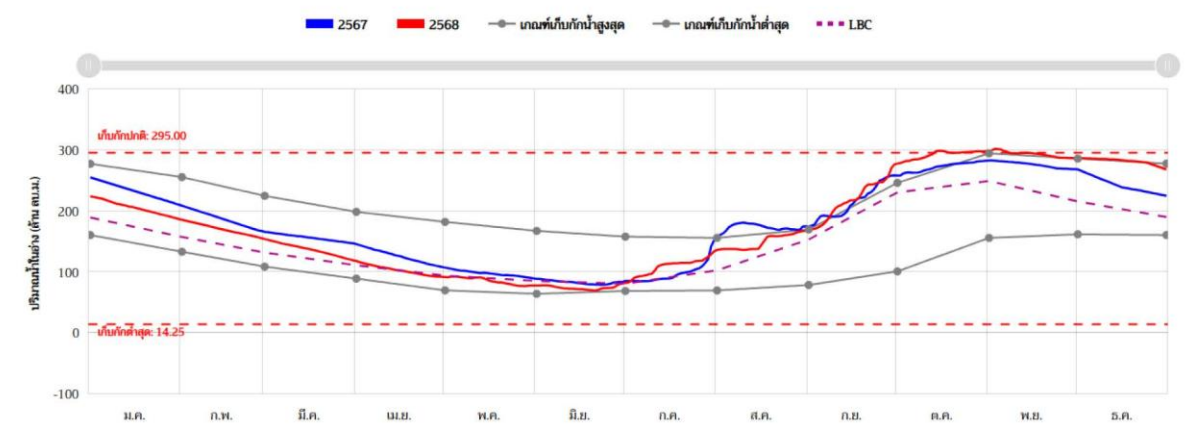
## ปริมาณน้ำในอ่างเก็บน้ำ

รายงานปริมาณน้ำใน เขื่อนนฤปดินหรีดดินตา ภาคตะวันออก  
ข้อมูลวันที่ 1 มกราคม 2568 ถึง 31 ธันวาคม 2568

- ปริมาณน้ำในเขื่อนช่วงต้นปี 2568 มีแนวโน้มลดลงต่อเนื่องจากประมาณ 220 ล้าน ลบ.ม. เหลือประมาณ 70-80 ล้าน ลบ.ม. ในช่วงปลายเดือนมิถุนายน เนื่องจากเป็นช่วงฤดูแล้งและมีการระบายน้ำเพื่อการใช้น้ำ และตั้งแต่เดือนกรกฎาคม ปริมาณน้ำในเขื่อนเริ่มเพิ่มขึ้นอย่างรวดเร็วเนื่องจากอิทธิพลของมรสุมตะวันตกเฉียงใต้และร่องมรสุม ที่ทำให้มีฝนตกชุกในพื้นที่ภาคตะวันออกในช่วงเดือนกันยายน ปริมาณน้ำเพิ่มขึ้นอย่างรวดเร็ว สอดคล้องกับช่วงที่เกิดฝนตกหนักและเหตุการณ์น้ำหลากในหลายพื้นที่ของภาคตะวันออก ทำให้ปริมาณน้ำในเขื่อนเพิ่มขึ้นจนใกล้เกณฑ์เก็บกักน้ำสูงสุด โดยมีปริมาณน้ำสูงสุด 302.19 ล้านลูกบาศก์เมตร ในวันที่ 3 พ.ย. 2568 หรือคิดเป็นประมาณ 102.4 % ของเกณฑ์เก็บกักปกติ (295 ล้านลูกบาศก์เมตร)

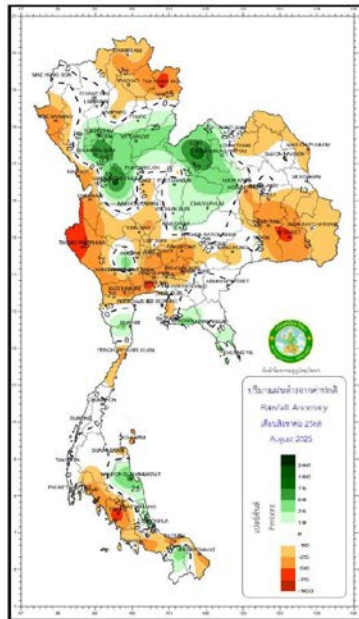
ปริมาณฝน (มม.) เดือนสิงหาคม พ.ศ.2568  
ที่ต่างจากค่าปกติ

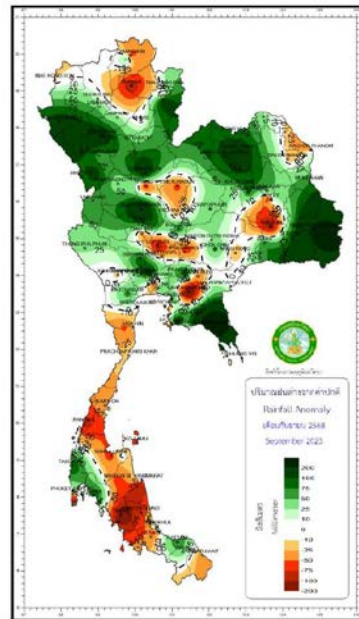
ปริมาณฝน (มม.) เดือนกันยายน พ.ศ.2568  
ที่ต่างจากค่าปกติ

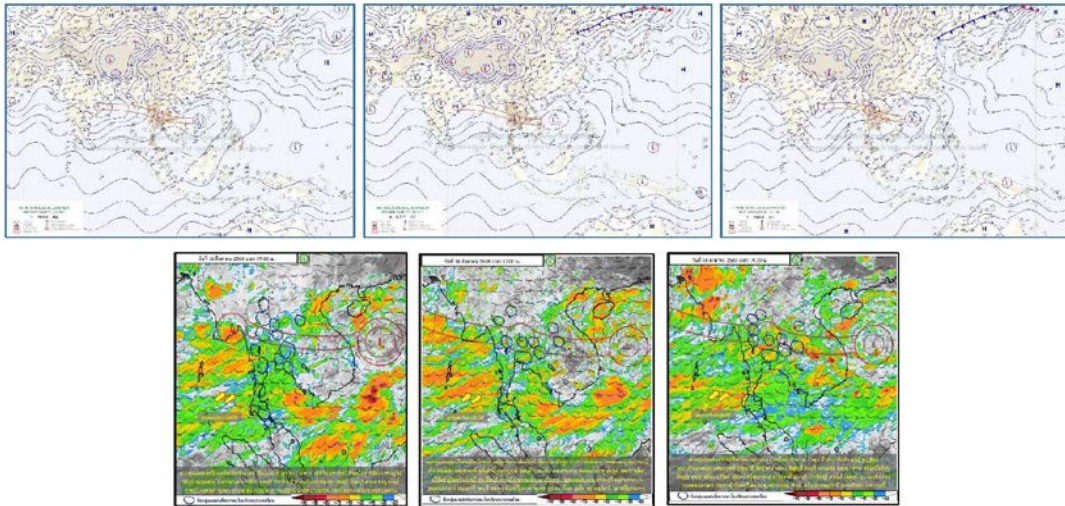
## สภาพอากาศ (ข้อมูล แผนที่อากาศ และภาพวิเคราะห์ดาวเทียม)

ร่องมรสุม  
วันที่ 14 ส.ค. 68

ประเทศไทยมีฝนอยู่ในเกณฑ์กระจายถึงเกือบทั่วไปและมีฝนตกหนักบางแห่ง โดยมีฝนตกหนักมากบางพื้นที่ในภาคเหนือ ภาคตะวันออกเฉียงเหนือ ภาคตะวันออก และภาคใต้ฝั่งตะวันตก โดยเฉพาะบริเวณจังหวัดพิษณุโลก เพชรบูรณ์ ชัยภูมิ นครราชสีมา ชัยภูมิ ทรราช หนอง และพิจิตร ระวังอันตรายจากฝนตกหนักถึงหนักมากและฝนที่ตกสะสม ซึ่งอาจทำให้เกิดน้ำท่วมฉับพลันและน้ำป่าไหลหลาก โดยเฉพาะพื้นที่ลาดเชิงเขาใกล้ทางน้ำไหลผ่านและพื้นที่ลุ่ม เนื่องจากร่องมรสุมพาดผ่านภาคเหนือและภาคตะวันออกเฉียงเหนือเข้าสู่หย่อมความกดอากาศต่ำกำลังแรงบริเวณทะเลจีนใต้ตอนบน ประกอบกับมรสุมตะวันตกเฉียงใต้กำลังค่อนข้างแรงพัดปกคลุมทะเลอันดามัน ประเทศไทย และอ่าวไทย ในขณะที่หย่อมความกดอากาศต่ำบริเวณประเทศไทยตอนบน

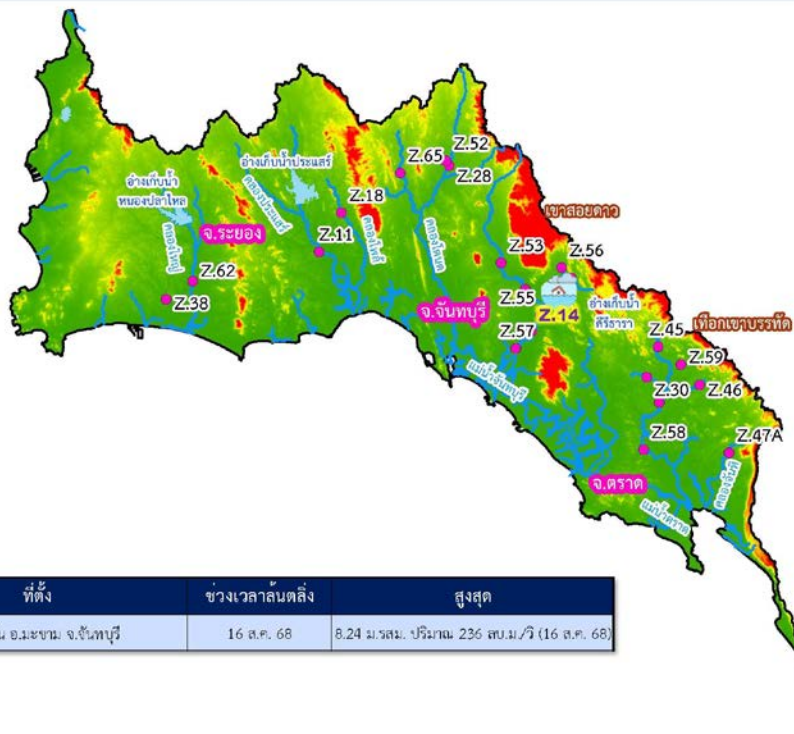
## สถานีน้ำท่าที่เกิดเหตุการณ์น้ำล้นตลิ่ง เดือนสิงหาคม พ.ศ. 2568

| สถานี | แม่น้ำ | ที่ตั้ง | ช่วงเวลาล้นตลิ่ง | สูงสุด |
|---|---|---|---|---|
| Z.14 | คลองพญาธิ | บ้านฉาง อ.มะขาม จ.จันทบุรี | 16 ส.ค. 68 | 8.24 ม.รสม. ปริมาณ 236 ลบ.ม./วิ (16 ส.ค. 68) |

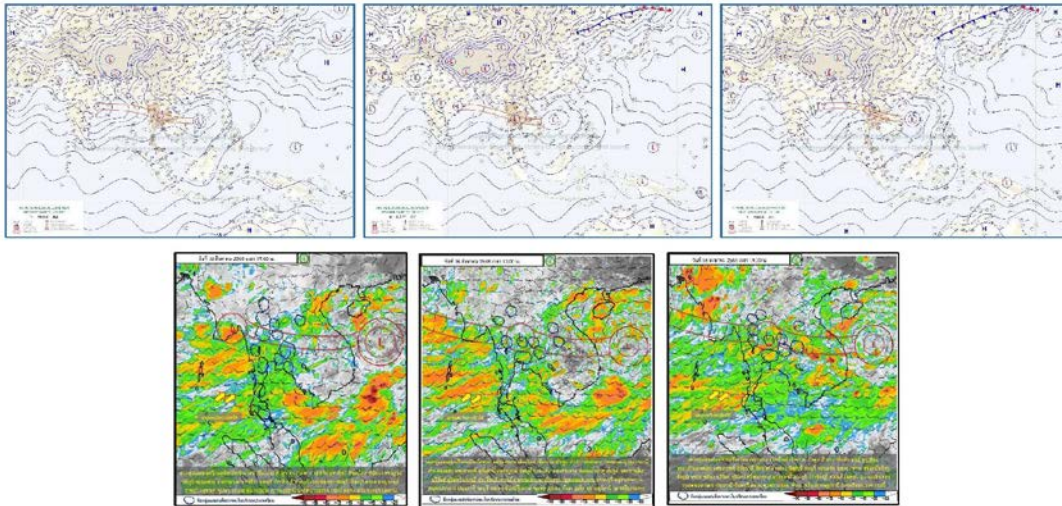
## สภาพอากาศ (ข้อมูล แผนที่อากาศ และภาพวิเคราะห์ดาวเทียม)

ร่องมรสุม  
วันที่ 8 ก.ย. 68

ประเทศไทยมีฝนตกหนักบางแห่ง โดยมีฝนตกหนักบางพื้นที่ในกรุงเทพมหานครและปริมณฑล และภาคตะวันออก บริเวณจังหวัด นครนายก ปราจีนบุรี ชลบุรี ระยอง จันทบุรี และตราด ระลอกฝนตกหนักถึงหนักมากและฝนที่ตกสะสม ซึ่งอาจทำให้เกิด น้ำท่วมขังหรือน้ำรอการระบาย โดยเฉพาะในเขตชุมชนเมือง เช่น กรุงเทพมหานครและปริมณฑล รวมทั้งอาจเกิดน้ำท่วมฉับพลันและ น้ำป่าไหลหลาก โดยเฉพาะพื้นที่ลาดเชิงเขาใกล้ทางน้ำไหลผ่านและพื้นที่ลุ่ม เนื่องจากร่องมรสุมพาดผ่านภาคเหนือตอนล่าง ภาคกลาง ตอนบน และภาคตะวันออกเฉียงเหนือ ประกอบกับมรสุมตะวันตกเฉียงใต้กำลังปานกลางยังคงพัดปกคลุมทะเลอันดามัน ภาคใต้ และ อ่าวไทย

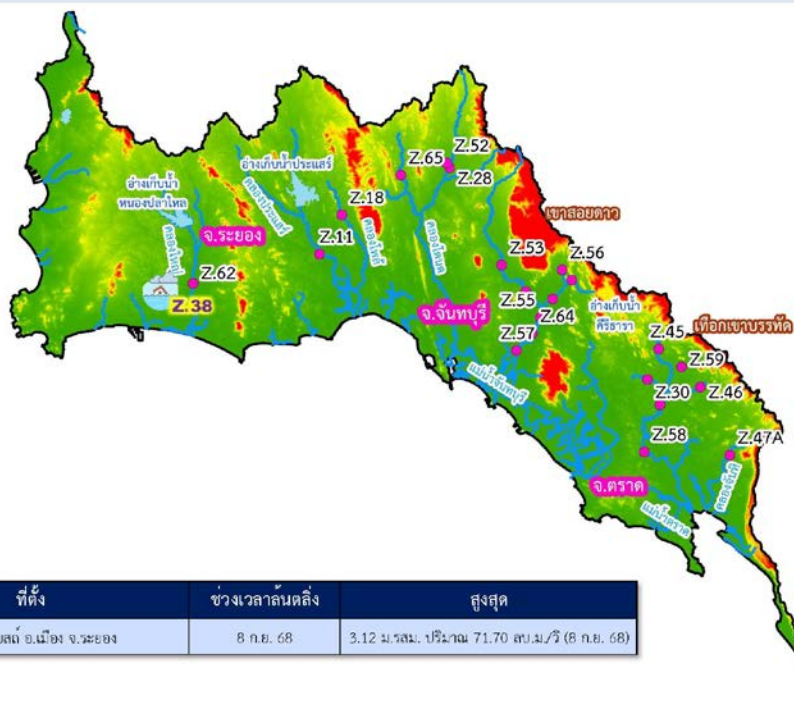
## สถานีน้ำท่าที่เกิดเหตุการณ์น้ำล้นตลิ่ง เดือนกันยายน พ.ศ. 2568

| สถานี | แม่น้ำ | ที่ตั้ง | ช่วงเวลาล้นตลิ่ง | สูงสุด |
|---|---|---|---|---|
| Z.38 | คลองท่ามา | บ้านเขาโสด อ.เมือง จ.ระยอง | 8 ก.ย. 68 | 3.12 ม.รสม. ปริมาณ 71.70 ลบ.ม./วิ (8 ก.ย. 68) |

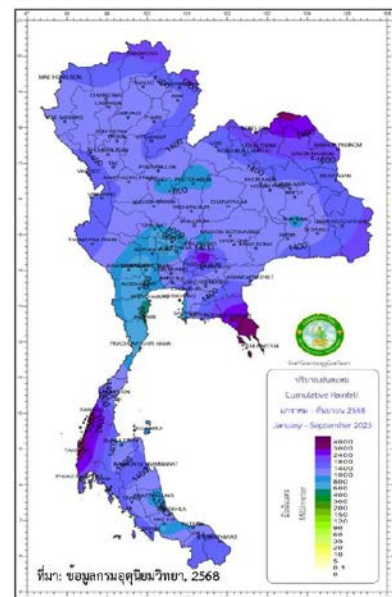
### ปริมาณฝนสะสม (มม.) เดือนมกราคม - กันยายน พ.ศ.2568

ในช่วงเดือนสิงหาคม-กันยายน 2568 ประเทศไทยได้รับอิทธิพลจาก ร่องมรสุมที่พาดผ่านบริเวณภาคเหนือและภาคตะวันออกเฉียงเหนือของประเทศไทยเป็นระยะ ประกอบกับมรสุมตะวันตกเฉียงใต้กำลังปานกลางถึงค่อนข้างแรง ที่พัดปกคลุมทะเลอันดามันประเทศไทย และอ่าวไทยอย่างต่อเนื่อง ส่งผลให้หลายพื้นที่ของประเทศไทยฝนตกชุกและมีฝนตกหนักถึงหนักมาก โดยเฉพาะบริเวณภาคตะวันออก นอกจากนี้ ในช่วงเดือนกันยายนยังได้รับอิทธิพลจาก หย่อมความกดอากาศต่ำและพายุหมุนเขตร้อนบริเวณทะเลจีนใต้ ที่ช่วยเสริมกำลังมรสุม ทำให้เกิดฝนตกต่อเนื่องและมีฝนสะสมในปริมาณสูง ส่งผลให้หลายพื้นที่ของจังหวัดจันทบุรีและจังหวัดระยองเกิดน้ำท่วมฉับพลัน น้ำป่าไหลหลาก และระดับน้ำในลำน้ำเพิ่มสูงขึ้นอย่างรวดเร็ว จังหวัดจันทบุรีได้รับผลกระทบจากฝนตกหนักอย่างต่อเนื่อง โดยเฉพาะในช่วง วันที่ 16 สิงหาคม 2568 ซึ่งอำเภอเขาคิชฌกูฏมีปริมาณฝนสะสมสูงถึงประมาณ 193 มิลลิเมตร ส่งผลให้เกิดน้ำท่วมในหลายพื้นที่ของอำเภอมะขาม ได้แก่ ต.วังแหม่ม ต.บัวรี ต.อ่างศิระ ต.ฉนวน ต.มะขาม ต.ท่าหลวง และ สถานี ย.14 บ้านฉนวน อ.มะขาม จ.จันทบุรี มีระดับน้ำสูงกว่าระดับตลิ่งประมาณ 0.29 เมตร ก่อนจะเริ่มลดลงเมื่อปริมาณฝนลดลงสำหรับจังหวัดระยอง แม้จะไม่เกิดฝนรุนแรงต่อเนื่องเช่นจังหวัดจันทบุรี แต่ในช่วงเดือนกันยายน 2568 ได้รับอิทธิพลจากร่องมรสุมและมรสุมตะวันตกเฉียงใต้ที่มีกำลังแรง ส่งผลให้เกิดฝนตกหนักหลายระลอกในพื้นที่อำเภอเมืองระยองและพื้นที่ใกล้เคียง ทำให้ระดับน้ำในคลองและลำน้ำสายหลักเพิ่มสูงขึ้นอย่างรวดเร็ว และ สถานี Z.38 บ้านนาโปลด์ อ.เมือง จ.ระยอง มีระดับน้ำสูงกว่าระดับตลิ่งประมาณ 0.62 เมตร โดยเฉพาะหลังเกิดฝนตกหนักต่อเนื่องหลายวันจากข้อมูลของกรมอุตุนิยมวิทยา เดือนกันยายน 2568 มีปริมาณฝนรวมของประเทศไทย สูงกว่าค่าปกติประมาณร้อยละ 21 ขณะที่ภาคตะวันออกมีปริมาณฝนสะสมประมาณ 200-400 มิลลิเมตร และบางพื้นที่ของจังหวัดจันทบุรีและตราดมีปริมาณฝนสะสมมากกว่า 400 มิลลิเมตร

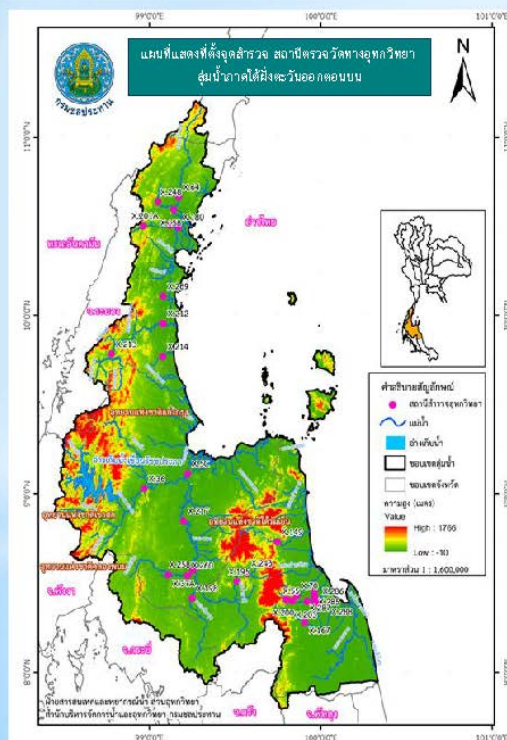
## ข้อมูลทั่วไปกายภาพลุ่มน้ำ

ลุ่มน้ำภาคใต้ฝั่งตะวันออกตอนบน มีพื้นที่ลุ่มน้ำประมาณ 29,601.16 ตารางกิโลเมตร ตั้งอยู่ละติจูดที่ 07°47' เหนือ ถึง 11° 13' เหนือ ลองจิจูด 98° 21' ถึง 100° 26' ตะวันออก ครอบคลุมพื้นที่ 9 จังหวัด ประกอบด้วยพื้นที่เกือบทั้ง จังหวัดจำนวน 3 จังหวัด ได้แก่ จังหวัด ชุมพร สุราษฎร์ธานี และ นครศรีธรรมราช และพื้นที่บางส่วน ของอีก 6 จังหวัด ได้แก่ ประจวบคีรีขันธ์ ตรัง กระบี่ ระนอง พังงา และ พัทลุง ปริมาณน้ำฝนเฉลี่ยทั้งลุ่มน้ำประมาณ 1,959 มม. (ฝนเฉลี่ย 30 ปี พ.ศ. 2532-2561 ส่วนอุทกวิทยา)

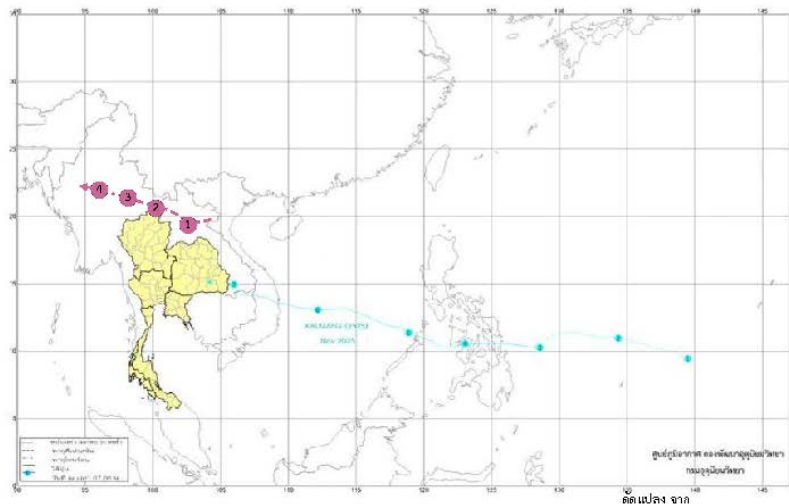
## เส้นทางพายุที่ผ่านประเทศไทย เดือน พฤศจิกายน พ.ศ. 2568

เส้นทางเดินพายุพายุโซนร้อนที่เคลื่อนเข้าสู่ประเทศไทยในเดือนพฤศจิกายน 2568

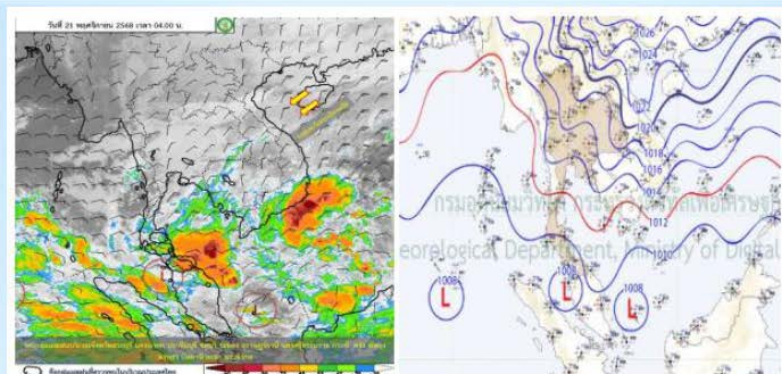
## ข้อมูลปริมาณฝน

ฝนตกหนักหลายพื้นที่และมีฝนตกหนักมากบางแห่ง เนื่องจากมรสุมตะวันออกเฉียงเหนือที่พัดปกคลุมอ่าวไทย ภาคใต้ และทะเลอันดามันตอนบนมีกำลังค่อนข้างแรง ประกอบกับมีหย่อมความกดอากาศต่ำบริเวณภาคใต้ตอนล่าง

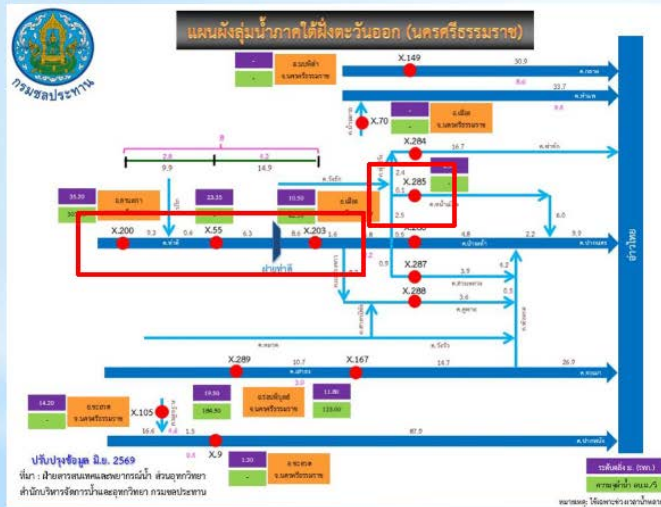
❗ X.203 คลองท่าดี บ้านนาป่า อ.เมือง  
จ.นครศรีธรรมราช  
- 12-13 , 28 ธ.ค. 68

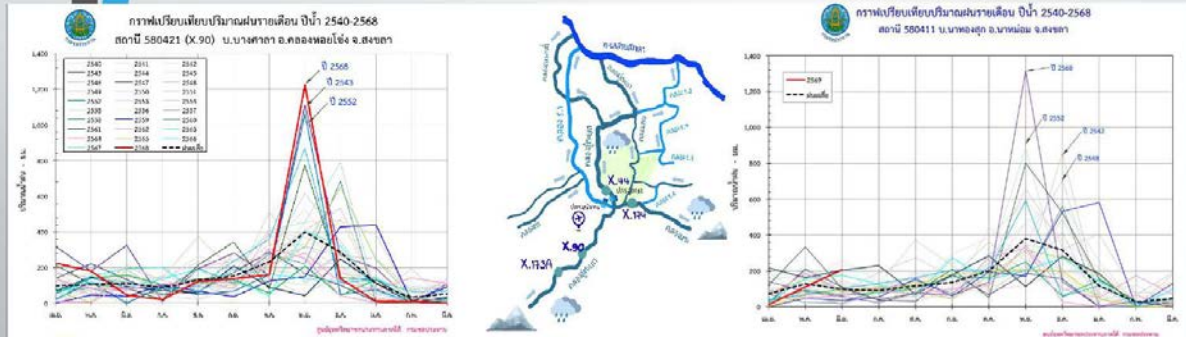
## ปริมาณฝนสะสมตัวแทนคลองอุตะเถาและคลองหวัะ

จากปัจจัยสภาพอากาศดังกล่าว ทำให้ปริมาณฝนสะสมเดือนพฤศจิกายนของลุ่มน้ำทะเลสาบสงขลาสูงที่สุดในสถิตินับจากการตรวจวัด โดยขึ้นชั้นได้จากสถานี 580421 ตัวแทนต้นน้ำคลองอุตะเถา และสถานี 580411 ตัวแทนต้นน้ำคลองหวัะ

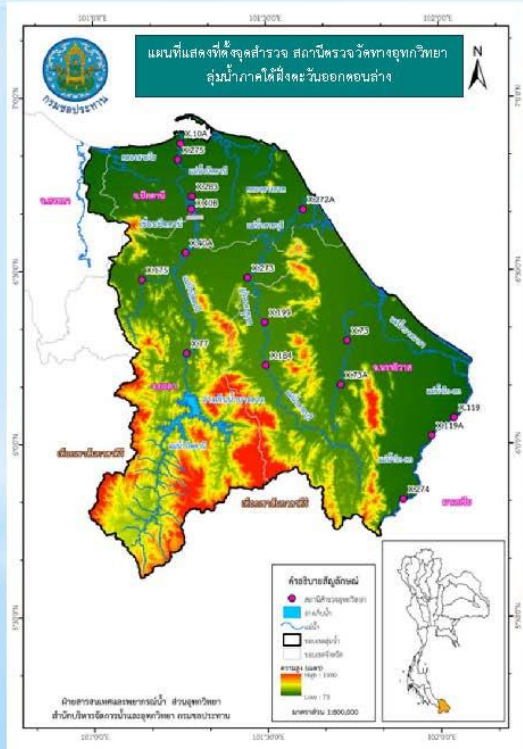
## ข้อมูลทั่วไปกายภาพลุ่มน้ำ

- ตั้งอยู่ละติจูดที่ 5°36' 47.95" เหนือ ถึง 6° 56' 49.82" เหนือ
- ลองจิจูดที่ 100°58' 3.27" ตะวันออก ถึง 102°5'53.36" ตะวันออก
- ตามการกำหนดลุ่มน้ำใหม่ 22 ลุ่มน้ำ ในพระราชกฤษฎีกากำหนดลุ่มน้ำพ.ศ.2564
- มีขนาดพื้นที่ 10,605.45 ตารางกิโลเมตร หรือ 6,628,406 ไร่
- ตั้งอยู่ตอนใต้ของประเทศไทย มีพิกัดเขตรัฐบาลเป็นเส้นพิกัดด้านทิศตะวันตกและทิศใต้เป็นต้นน้ำของลำน้ำสำคัญ 4 สายได้แก่ แม่น้ำปัตตานี, แม่น้ำสายบุรี, แม่น้ำบางนราและแม่น้ำโก-ลก

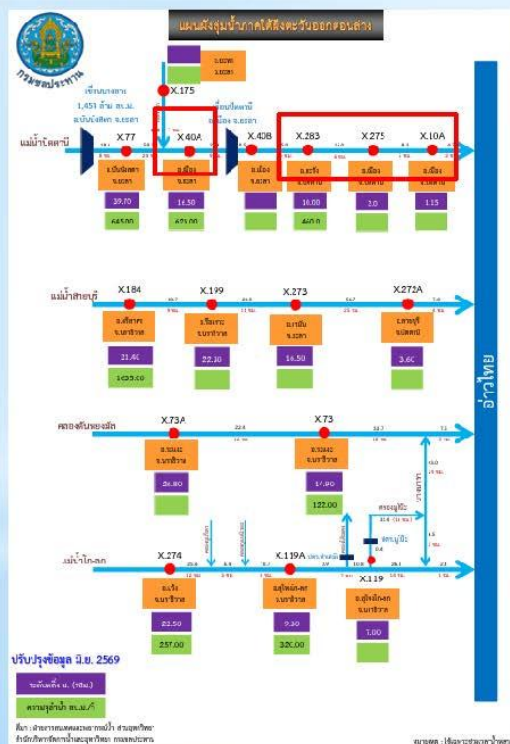
## สถานการณ์น้ำล้นตลิ่ง

1 X.10A แม่น้ำปัตตานี สะพานเคราบุรี  
อ.เมือง จ.ปัตตานี  
- 24 พ.ย. - 1 ธ.ค. 68

1 X.40A น้ำบัตตานี บ้านท่าสาป  
อ.เมือง จ.ยะลา  
- 24-28 พ.ย. 68

1 X.275 แม่น้ำปัตตานี บ้านปรือ  
อ.เมือง จ.ปัตตานี  
- 20-30 พ.ย. 68

1 X.283 แม่น้ำปัตตานี บ้านปรือ  
อ.ยะรัง จ.ปัตตานี  
- 24-30 พ.ย. 68

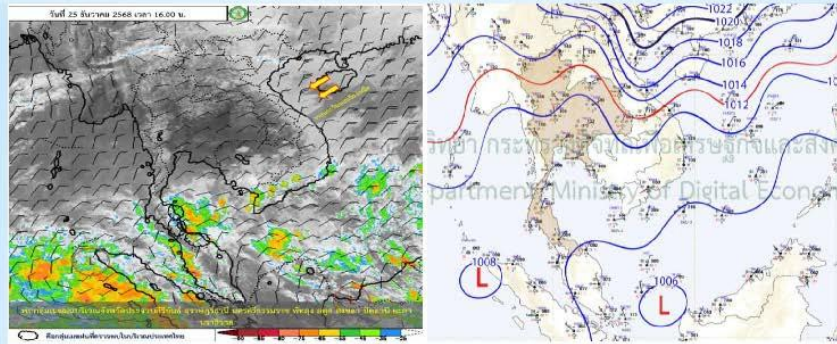
## ข้อมูลปริมาณฝน

ภาคใต้ตอนล่างจะมีฝนเพิ่มขึ้นและมีฝนตกหนักบางแห่ง โดยเฉพาะบริเวณจังหวัดนครศรีธรรมราช พัทลุง สงขลา ปัตตานี ยะลา และนราธิวาส เนื่องจากมรสุมตะวันออกเฉียงเหนือ ที่พัดปกคลุมบริเวณอ่าวไทย ภาคใต้ และทะเลอันดามัน

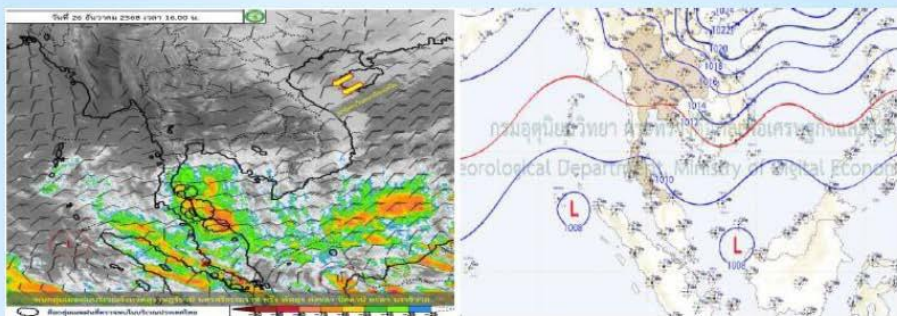
## ข้อมูลปริมาณฝน

ภาคใต้ตอนล่างมีฝนตกหนักถึงหนักมากบางแห่ง โดยเฉพาะบริเวณจังหวัด สุราษฎร์ธานี นครศรีธรรมราช พัทลุง สงขลา ปัตตานี ยะลา และนราธิวาส เนื่องจากมรสุมตะวันออกเฉียงเหนือที่พัดปกคลุมอ่าวไทย ภาคใต้ และทะเลอันดามันมีกำลังค่อนข้างแรง

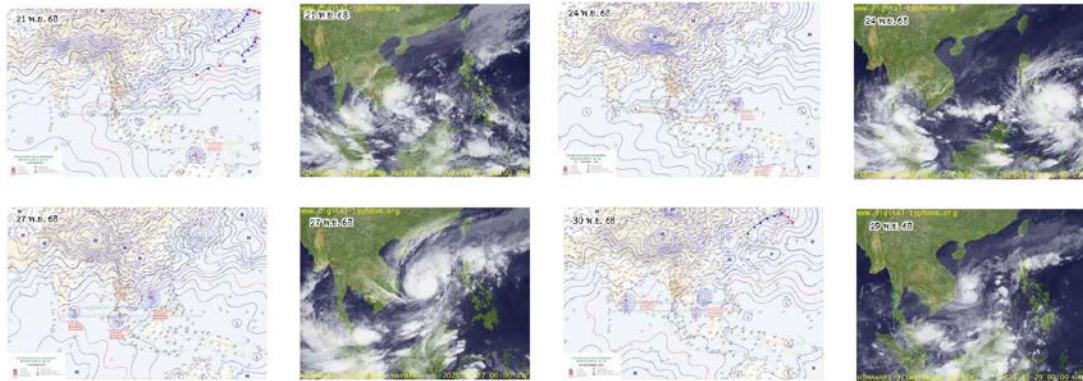
## สภาพอากาศ น้ำฝน (พฤศจิกายน 2568)

**ปัจจัยสภาพอากาศ:** มรสุมตะวันออกเฉียงเหนือกำลังค่อนข้างแรงพัดปกคลุมอ่าวไทยและอันดามัน

**ปัจจัยหนุน:** หย่อมความกดอากาศต่ำกำลังแรงเคลื่อนผ่านปลายแหลมมลายู (ช่วงวันที่ 26–30 พฤศจิกายน 2568)  
 ทำให้ฝนตกชุกตัวรุนแรง

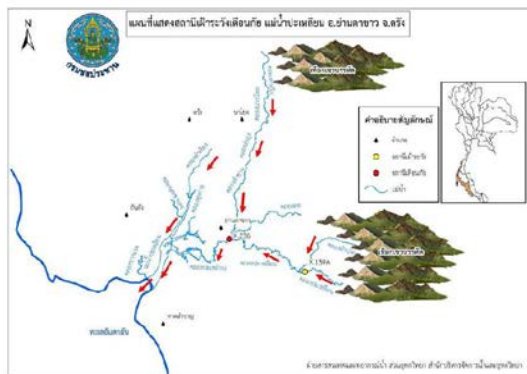
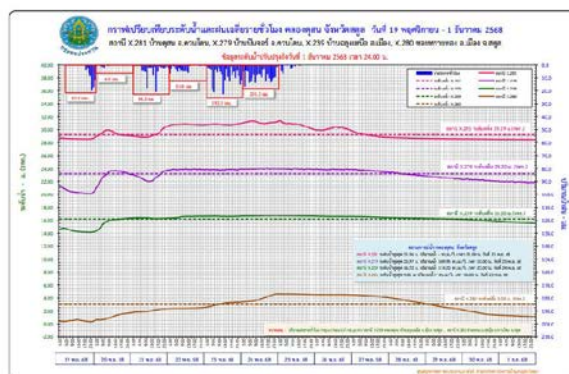
## สภาพน้ำท่า (พฤศจิกายน 2568)

### สถานี X.281 บ้านคุสน อ.ควนโดน

ระดับน้ำสูงสุด 31.36 (ม.รทก./ม.รสม. : ระดับตลิ่ง 29.19 ม.รทก./ม.รสม.) สูงกว่าตลิ่ง 2.17 ม. เมื่อวันที่ 25 พ.ย. 68 เวลา 01.00 น.  
(เริ่มล้นตลิ่งวันที่ 21 พ.ย.68 ลดลงต่ำกว่าตลิ่งวันที่ 27 พ.ย.68 )

### สถานี X.279 บ้านบันจอร์ อ.ควนโดน

ระดับน้ำสูงสุด 23.97 (ม.รทก./ม.รสม. : ระดับตลิ่ง 23.20 ม.รทก./ม.รสม.) สูงกว่าตลิ่ง 0.77 ม. ปริมาณน้ำ 109.95 ลบ. ม./วิ เมื่อวันที่ 25 พ.ย. 68 เวลา 10.00 น.  
(เริ่มล้นตลิ่งเมื่อวันที่ 21 พ.ย.68 ลดลงต่ำกว่าตลิ่งวันที่ 27 พ.ย.68 )

### สถานี X.239 บ้านดงเหนือ อ.เมือง

ระดับน้ำสูงสุด 16.72 (ม.รทก./ม.รสม. : ระดับตลิ่ง 16.20 ม.รทก./ม.รสม.) สูงกว่าตลิ่ง 0.52 ม. ปริมาณน้ำ 114.20 ลบ. ม./วิ เมื่อวันที่ 24 พ.ย. 68 เวลา 23.00 น.  
(เริ่มล้นตลิ่งเมื่อวันที่ 22 พ.ย.68 ลดลงต่ำกว่าตลิ่งวันที่ 27 พ.ย.68 )

### สถานี X.280 ซอยทรายทอง อ.เมือง จ.สุสุล

ระดับน้ำสูงสุด 4.61 (ม.รทก./ม.รสม. : ระดับตลิ่ง 3.00 ม.รทก./ม.รสม.) สูงกว่าตลิ่ง 1.61 ม. เมื่อวันที่ 25 พ.ย. 68 เวลา 01.00 น.  
(เริ่มล้นตลิ่งวันที่ 23 พ.ย.68 ลดลงต่ำกว่าตลิ่งวันที่ 28 พ.ย.68 )

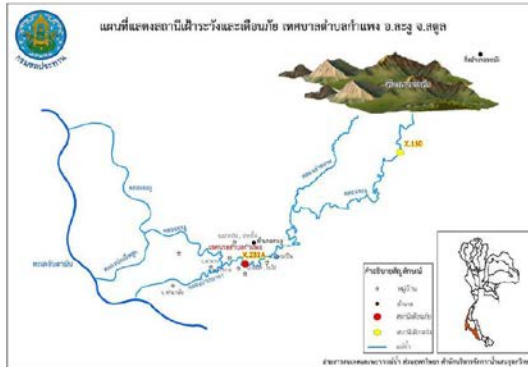
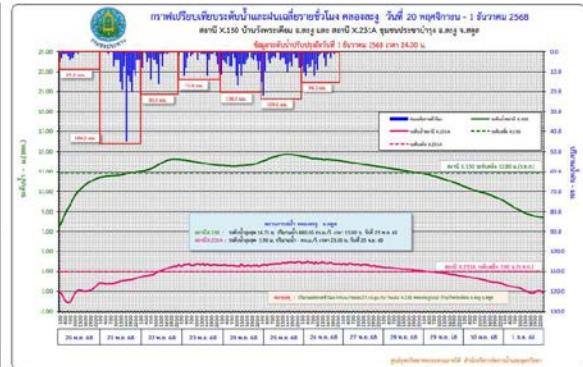
## สภาพน้ำท่า (พฤศจิกายน 2568)

### สถานี X.150 บ้านวังพระเคียน อ.ละงู

ระดับน้ำสูงสุด 14.75 (ม.รทก./ม.รสม. : ระดับตลิ่ง 12.80 ม.รทก./ม.รสม.) สูงกว่าตลิ่ง 1.95 ม. ปริมาณน้ำ 480.50 ลบ.ม./วินาที เมื่อวันที่ 25 พ.ย. 68 เวลา 15.00 น. (เริ่มต้นตลิ่งวันที่ 22 พ.ย.68 ลดลงต่ำกว่าตลิ่งวันที่ 28 พ.ย.68)

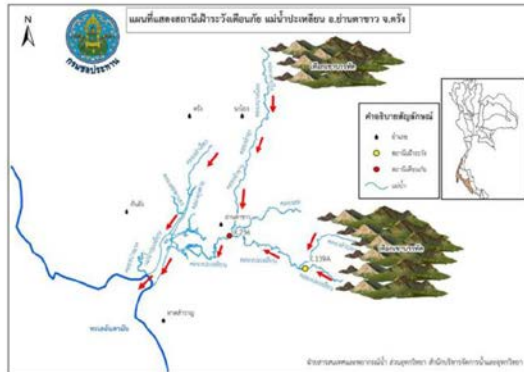
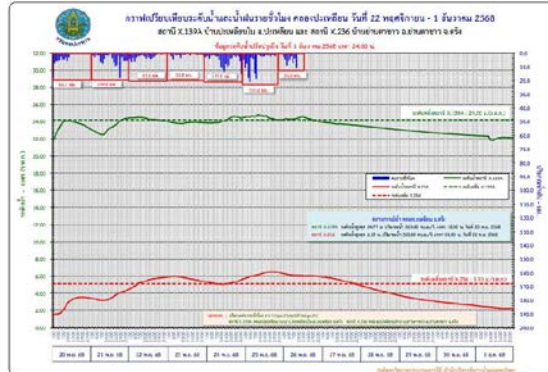
## สภาพน้ำท่า (พฤศจิกายน 2568)

สถานี X.139A บ้านปะเหลียนใน อ.ปะเหลียน

ระดับน้ำสูงสุด 24.77 (ม.รทก./ม.รสม. : ระดับตลิ่ง 24.20 ม.รทก./ม.รสม.) สูงกว่าตลิ่ง 0.57 ม. ปริมาณน้ำ 263.60 ลบ. ม./วิ  
เมื่อวันที่ 25 พ.ย. 68 เวลา 10.00 น. (เริ่มล้นตลิ่งวันที่ 21 พ.ย.68 ลดลงต่ำกว่าตลิ่งวันที่ 26 พ.ย.68)

สถานี X.236 บ้านย่านตาขาว อ.ย่านตาขาว จ.ตรัง

ระดับน้ำสูงสุด 6.52 (ม.รทก./ม.รสม. : ระดับตลิ่ง 5.10 ม.รทก./ม.รสม.) สูงกว่าตลิ่ง 1.42 ม. เมื่อวันที่ 25 พ.ย. 68 เวลา 18.00 น.  
(เริ่มล้นตลิ่งวันที่ 22 พ.ย.68 ลดลงต่ำกว่าตลิ่งวันที่ 27 พ.ย.68)

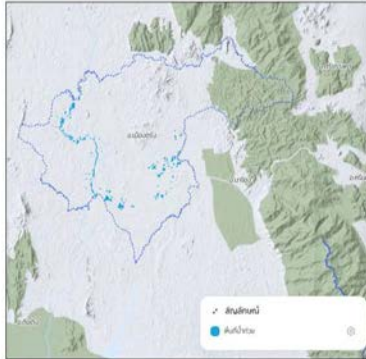
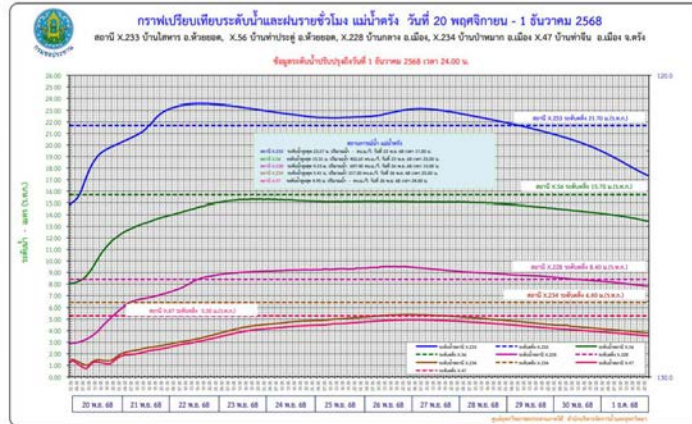
สถานี X.228 วันที่ 1-30 พ.ย. 68

#### สถานี X.228 ตรีง บ้านกลาง อ.เมือง

ระดับน้ำสูงสุด 9.53 (ม.รทก./ม.รสม. : ระดับตลิ่ง 8.40 ม.รทก./ม.รสม.) สูงกว่าตลิ่ง 1.13 ม. ปริมาณน้ำ 697.40 ลบ.ม./วินาที 26 พ.ย. 68 เวลา 15.00 น. (เริ่มล้นตลิ่งวันที่ 22 พ.ย.68 ลดลงต่ำกว่าตลิ่งวันที่ 29 พ.ย.68)

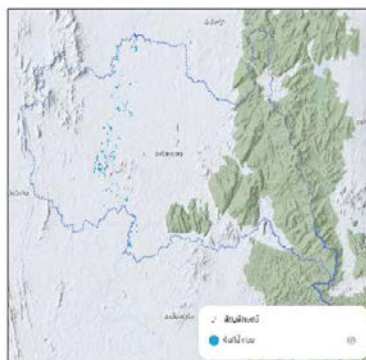
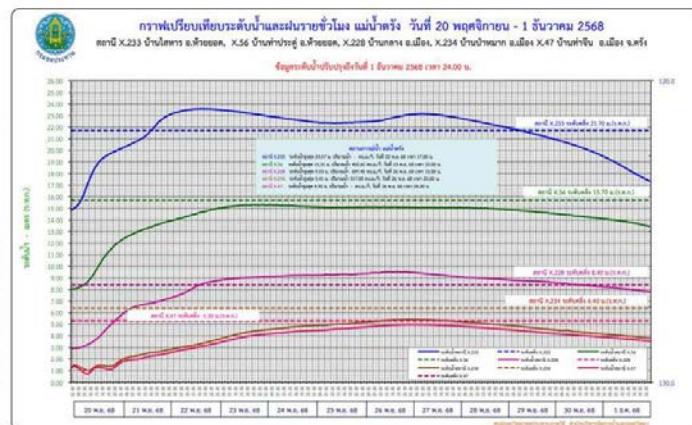
สถานี X.233 วันที่ 1-30 พ.ย. 68

#### สถานี X.233 แม่น้ำตรัง บ้านไสหาร อ.ห้วยยอด

ระดับน้ำสูงสุด 23.57 (ม.รทก./ม.รสม. : ระดับตลิ่ง 21.70 ม.รทก./ม.รสม.) สูงกว่าตลิ่ง 1.87 ม. วันที่ 22 พ.ย. 68 เวลา 17.00 น. (เริ่มล้นตลิ่งวันที่ 21 พ.ย.68 ลดลงต่ำกว่าตลิ่งวันที่ 29 พ.ย.68)
