แผนงานซ่อมแซมฟื้นฟูอาคารชลประทาน  
ที่ได้รับความเสียหายเนื่องจากอุทกภัย ปี พ.ศ.๒๕๕๖

กรมชลประทาน  
กระทรวงเกษตรและสหกรณ์

แบบสำรวจความเสียหายของโครงสร้างพื้นฐาน อาคาร สิ่งปลูกสร้าง  
แผนงานซ่อมแซมฟื้นฟูอาคารชลประทานที่ได้รับความเสียหายเนื่องจากอุทกภัยปี 2556

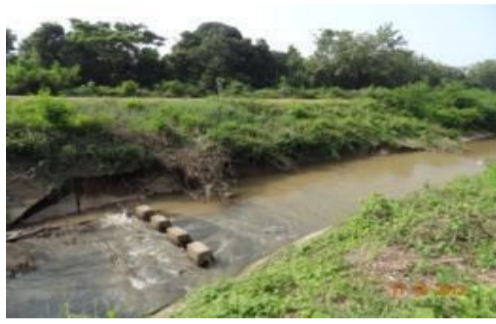
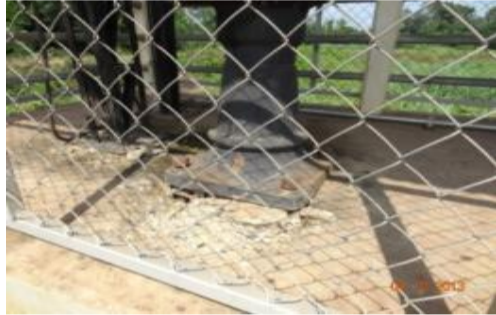
ลำดับ ความ สำคัญ	รายการโครงสร้างพื้นฐาน/ หน่วยงานรับผิดชอบ	ลักษณะความเสียหายที่ส่งผลต่อ ประสิทธิภาพการใช้ประโยชน์	ภาพประกอบ ความเสียหาย	จำนวน หน่วย	พิกัด-ระวาง	ระบุพื้นที่ตั้ง (ตำบล/อำเภอ/จังหวัด)	มูลค่าความเสียหาย เบื้องต้น (บาท)	รูปแบบแนวทางการฟื้นฟู (บูรณาการซ่อมแซม/ก่อสร้างใหม่/อื่นๆ)	ประมาณการวงเงิน งบประมาณ (บาท) เพื่อช่วยเหลือ ฟื้นฟู
<b>สำนักชลประทานที่ 3</b>							41,600,000	48,790,000	
<b>โครงการส่งน้ำและบำรุงรักษายมน่าน</b>							24,000,000	23,390,000	
1	ซ่อมแซมคลองส่งน้ำ YN 1 (แม่น้ำน่าน-คลองเมม)	คลองตาดคอนกรีตถูกกระแสน้ำหลากกัดเซาะ ได้รับความเสียหายความยาว 50 เมตร และ ท่อระบายน้ำปากคลองส่งน้ำเครื่องกว้านชำรุด เสียหาย

1 สาย	1887297 N 624379 E ระวาง 5043 III	ตำบลหนองแขม อำเภอพรหมพิราม จังหวัดพิษณุโลก	750,000	ซ่อมแซมตาดคอนกรีต กิจกรรมประกอบไปด้วย งานดินถมบดอัดแน่น, งานตาดคอนกรีต และงานประกอบอื่น ๆ ความยาวประมาณ 50 เมตร ซ่อมแซมเครื่องกว้านท่อระบายน้ำปากคลองส่งน้ำ	740,000
2	ซ่อมแซมประตูระบายน้ำบ้านใหม่โพธิ์ทอง	ประตูระบายน้ำและอาคารป้องกันตลิ่งด้าน เหนือและท้ายน้ำ ถูกกระแสน้ำกัดเซาะ ได้รับความเสียหาย

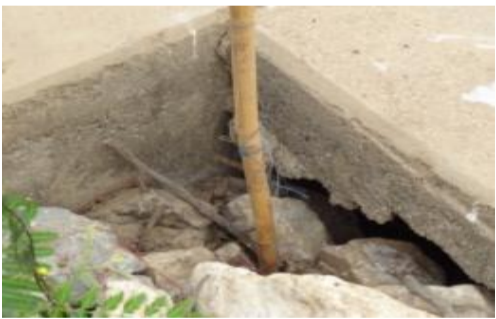
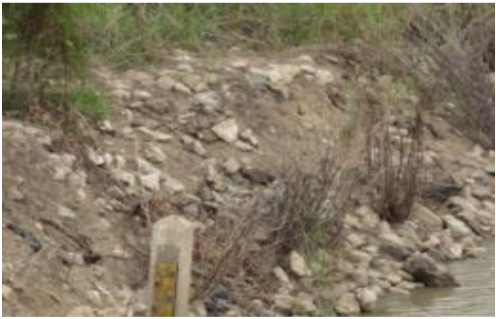
3	ซ่อมแซมประตูระบายน้ำวังซีเหล็ก	ประตูระบายน้ำและอาคารป้องกันตลิ่งด้าน เหนือและท้ายน้ำ ถูกกระแสน้ำกัดเซาะ ได้รับความเสียหาย

1 แห่ง	1869722 N 619312 E ระวาง 5042 IV	ตำบลท่าช้าง อำเภอพรหมพิราม จังหวัดพิษณุโลก	5,600,000	ซ่อมแซมเครื่องกว้านบานระบาย ซ่อมแซม อาคารป้องกันตลิ่งทั้งด้านหน้าและด้านท้าย ประตูระบายน้ำความยาวสองฝั่งประมาณ 600 เมตร กิจกรรมประกอบไปด้วย งานดิน ถมบดอัดแน่นคันคลอง, งานหินเรียง และ งานประกอบอื่น ๆ	5,600,000

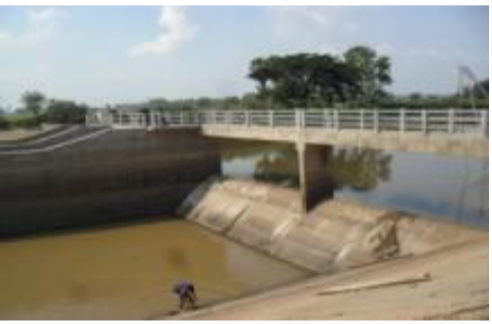
1 แห่ง	639238 E 1839256 N ระวาง 5042-II	ตำบลวังน้ำคู้ อำเภอเมือง จังหวัดพิษณุโลก	400,000	- ซ่อมเปลี่ยน J-seal ยาง บานระบายน้ำ เพื่อป้องกันน้ำรั่วออก - ซ่อมบานระบายน้ำ	400,000
8	ซ่อมแซมเครื่องกั้นบานระบายน้ำ ปตร.โดสะแก	- J-seal ยางฉีกขาดไม่สามารถกักเก็บน้ำได้

1 แห่ง	639250 E 1829519 N ระวาง 5042-II	ตำบลบางกระทุ่ม อำเภอบางกระทุ่ม จังหวัดพิษณุโลก	300,000	- ซ่อมเปลี่ยน J-seal ยาง บานระบายน้ำ เพื่อป้องกันน้ำรั่วออก	300,000
9	ซ่อมแซมคันกั้นน้ำวังพิบูล	คันกั้นน้ำถูกกระแสน้ำจากแม่น้ำวังทองไหล หลากกัดเซาะทรุดตัวพังทลายความยาว ประมาณ 1,000 เมตร

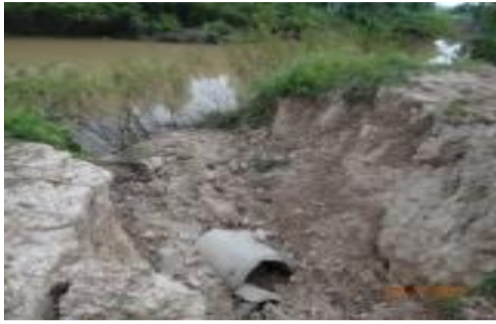
ลำดับ ความ สำคัญ	รายการโครงสร้างพื้นฐาน/ หน่วยงานรับผิดชอบ	ลักษณะความเสียหายที่ส่งผลต่อ ประสิทธิภาพการใช้ประโยชน์	ภาพประกอบ ความเสียหาย	จำนวน หน่วย	พิกัด-ระวาง	ระบุพื้นที่ตั้ง (ตำบล/อำเภอ/จังหวัด)	มูลค่าความเสียหาย เบื้องต้น (บาท)	รูปแบบแนวทางการฟื้นฟู (บูรณาการซ่อมแซม/ก่อสร้างใหม่/อื่นๆ)	ประมาณการวงเงิน งบประมาณ (บาท) เพื่อช่วยเหลือ ฟื้นฟู
7	ซ่อมแซมคันคลอง 2L-MC กม.37+000	คันคลองถูกกัดเซาะเสียหาย ความยาว 10 ม.

1 แห่ง	574014.97 1848624.45	ตำบลวังตะแบก อำเภอพรานกระต่าย จังหวัดกำแพงเพชร	80,000	ซ่อมแซมคันคลอง ประกอบด้วย วางท่อ คสล. $\phi$ 1.00 ม. ดินถมบดอัดแน่น , ลูกรัง ผิวทาง ปลูกหญ้าและงานประกอบอื่นๆ	200,000
<b>โครงการชลประทานกำแพงเพชร</b>							<b>9,994,000</b>		<b>9,994,000</b>
1	ทรบ.โพธิ์เอน คลอง MC โครงการวังยาง กม. 21+565	อาคารด้านท้ายทรุดตัวลงและทำให้น้ำกัด เซาะถนนหลังคันเป็นบริเวณกว้าง 6 เมตร ยาว 14 เมตร ลึก 5 เมตร	 	1 แห่ง	597717 E 1791488 N ระวาง 4941II	ตำบลเทพนิมิต อำเภอบึงสามัคคี จังหวัดกำแพงเพชร	1,000,000	ทุบคอนกรีตอาคารด้านท้ายออกเพื่อ ซ่อมแซมอาคารด้านท้าย (หูช้าง) พร้อมบด อัดถนนหลังคัน และหินเรียง	1,000,000

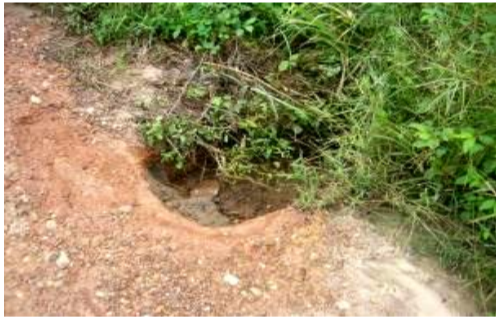
2	ทรบ.กลางคลองวังเจ้า คลอง MC โครงการวังยาง	ท้าย ทรบ.ฝั่งขวา คันคลองเสียหายเป็นระยะ ความยาว 20 เมตร กว้าง 4 เมตร ลึก 2.50 เมตร	 	1 แห่ง	595922 E 1787937 N ระวาง 4941II	ตำบลเทพนิมิต อำเภอบึงสามัคคี จังหวัดกำแพงเพชร	500,000	ทำการรื้อคันดินส่วนที่ชำรุดเสียหายออกและ จัดหาดินมาถมคันคลองบดอัดพร้อมซ่อมหิน เรียงด้านท้ายป้องกันการกัดเซาะ	500,000
3	ทรบ.ปากคลอง โครงการวังไทร	คันคลองหลัง ทรบ.ปากคลองถูกน้ำกัดเซาะ ดินยุบตัวกว้าง 1 เมตร ยาว 1 เมตร ลึก 1 เมตร

1 แห่ง	565616 E 1790857 N ระวาง 4941III	ตำบลวังไทร อำเภอคลองขลุง จังหวัดกำแพงเพชร	300,000	ทำการรื้อคันดินส่วนที่ชำรุดเสียหายออกและ จัดหาดินมาถมคันคลองบดอัดพร้อมซ่อมหิน เรียงด้านท้ายป้องกันการกัดเซาะ	300,000
4	ท่อปากเหมือง โครงการวังไทร กม.3+200	ท่อปากเหมือง กม.3+200 ทรบ.ทรุด ท่อ หลุดน้ำกัดเซาะกว้าง 2 เมตร ยาว 3 เมตร ลึก 1.5 เมตร	 	1 แห่ง	567325 E 1791003 N ระวาง 4941III	ตำบลวังไทร อำเภอคลองขลุง จังหวัดกำแพงเพชร	300,000	ทำการรื้อคันดินส่วนที่ชำรุดเสียหายออกและ จัดหาดินมาถมคันคลองบดอัดพร้อมซ่อมหิน เรียงด้านท้ายป้องกันการกัดเซาะ	300,000

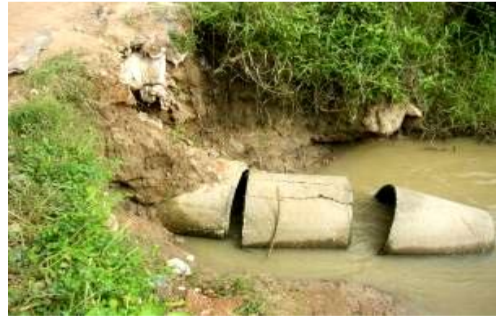
5	ถนนคันคลอง MC โครงการวังไทร ฝั่งขวา กม.4+900	ถนนคันคลองฝั่งขวา กม.4+900 น้ำกัดเซาะ ท่อส่งน้ำหน้าท่อและท้ายท่อขนาดกว้าง 4 เมตร ยาว 3 เมตร ลึก 2.5 เมตร

1 แห่ง	568165 E 1791837 N ระวาง 4941III	ตำบลวังไทร อำเภอคลองขลุง จังหวัดกำแพงเพชร	300,000	ทำการรื้อคันดินส่วนที่ชำรุดเสียหายออก วางท่อและจัดหาดินมาถมคันคลองบดอัด พร้อมซ่อมหินเรียงด้านท้ายป้องกันการกัดเซาะ	300,000

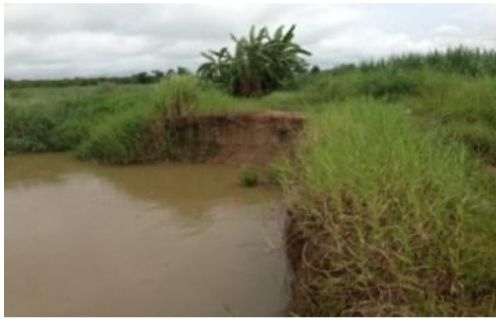
ลำดับ ความ สำคัญ	รายการโครงสร้างพื้นฐาน/ หน่วยงานรับผิดชอบ	ลักษณะความเสียหายที่ส่งผลต่อ ประสิทธิภาพการใช้ประโยชน์	ภาพประกอบ ความเสียหาย	จำนวน หน่วย	พิกัด-ระวาง	ระบุพื้นที่ตั้ง (ตำบล/อำเภอ/จังหวัด)	มูลค่าความเสียหาย เบื้องต้น (บาท)	รูปแบบแนวทางการฟื้นฟู (บูรณาการซ่อมแซม/ก่อสร้างใหม่/อื่นๆ)	ประมาณการวงเงิน งบประมาณ (บาท) เพื่อช่วยเหลือ ฟื้นฟู
12	คันคลองส่งน้ำสายใหญ่ กม.33+975 โครงการวังบัว	คันคลองชำรุด ถูกน้ำกัดเซาะเข้าพื้นที่ การเกษตรของเกษตรกรเสียหาย

1 แห่ง	584868E 1818843N	ม.4 บ.ห้วยยาง ตำบล หนองคล้า อำเภอไทร งาม จังหวัด กำแพงเพชร	600,000	ถมดินคันคลอง	600,000
13	คลองส่งน้ำสายใหญ่ กม.16+690 โครงการวังบัว	ซ่อมแซมหินเรียงหน้าอาคารบังคับน้ำ

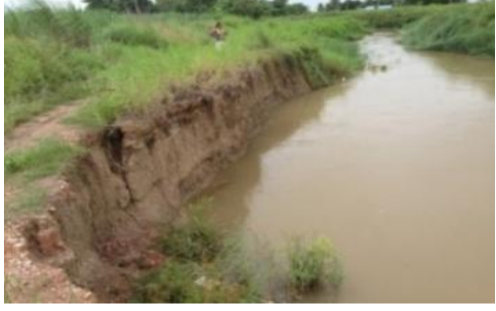
1 แห่ง	570669E 1821974N	ม.1 บ.ทุ่งโพธิ์ทะเล อำเภอเมือง จังหวัดกำแพงเพชร	800,000	ซ่อมแซมตลิ่งคันคลอง	800,000
14	คันคลองส่งน้ำสายใหญ่ กม.34+125 โครงการวังบัว	คันคลองชำรุด ถูกน้ำกัดเซาะเข้าพื้นที่ การเกษตรของเกษตรกรเสียหาย

1 แห่ง	584999E 1818760N	ม.4 บ.ห้วยยาง ตำบลหนองคล้า อำเภอทรงาม จังหวัดกำแพงเพชร	800,000	ถมดินคันคลอง	800,000

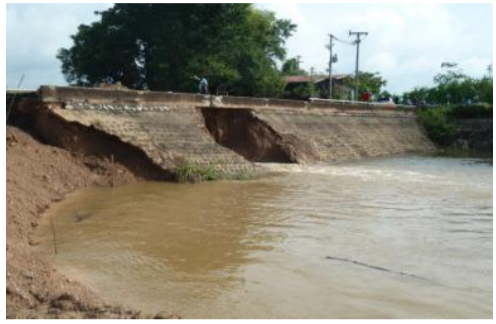
ลำดับ ความ สำคัญ	รายการโครงสร้างพื้นฐาน/ หน่วยงานรับผิดชอบ	ลักษณะความเสียหายที่ส่งผลกระทบต่อ ประสิทธิภาพการใช้ประโยชน์	ภาพประกอบ ความเสียหาย	จำนวน หน่วย	พิกัด-ระวาง	ระบุพื้นที่ตั้ง (ตำบล/อำเภอ/จังหวัด)	มูลค่าความเสียหาย เบื้องต้น (บาท)	รูปแบบแนวทางการฟื้นฟู (บูรณาการซ่อมแซม/ก่อสร้างใหม่/อื่นๆ)	ประมาณการวงเงิน งบประมาณ (บาท) เพื่อช่วยเหลือ ฟื้นฟู
<b>โครงการชลประทานร้อยเอ็ด</b>							1,400,000		1,400,000
1	ซ่อมแซมคันพังกันน้ำชีและ ปตร.ห้วยดางเดียว	คันพังกันน้ำชี และปตร.ห้วยดางเดียวได้รับความเสียหาย จากอุทกภัย

1 แห่ง	1763964 N 0381966 E ระวาง 5740 I	ตำบลเทอดไทย อำเภอทุ่งเขาหลวง จังหวัดร้อยเอ็ด	1,400,000	ซ่อมแซมคันพังกันน้ำชีและ ปตร.ห้วยดางเดียว คืนสู่สภาพเดิมตามแบบก่อสร้าง	1,400,000
<b>โครงการชลประทานชัยภูมิ</b>							8,900,000		8,600,000
1	ซ่อมแซมคลองส่งน้ำRMC อ่างเก็บน้ำห้วยส้มป่อย	เนื่องจากเกิดฝนตกหนักต่อเนื่อง ทำให้ในเขตตำบลหนองบัวบานได้รับผลกระทบจากกระแสน้ำไหลบ่ากัดเซาะคันคลองและคลองส่งน้ำ ทำให้คันคลองและคลองส่งน้ำเสียหาย ความยาวประมาณ 50 เมตร

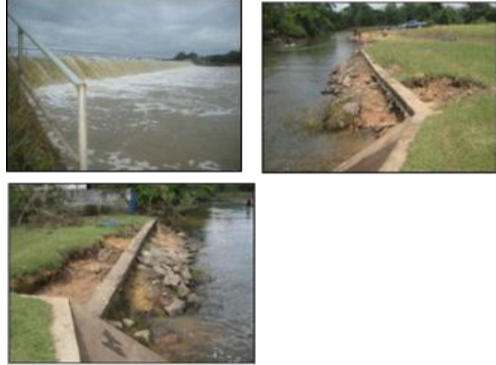
2	ซ่อมแซมหินทิ้งทางระบายน้ำฉุกเฉินอ่างฯห้วยส้มป่อย	เนื่องจากเกิดฝนตกหนักต่อเนื่อง ทำให้ในเขตตำบลท่ากูปได้รับผลกระทบจากกระแสน้ำไหลบ่า มีปริมาณน้ำไหลเข้าอ่างเก็บน้ำห้วยส้มป่อยเกินระดับเก็บกัก น้ำจึงไหลล้นอาคารระบายน้ำล้นฉุกเฉิน กระแสน้ำได้กัดเซาะหินทิ้งด้านท้ายทางระบายน้ำล้นฉุกเฉิน ก่อให้เกิดความเสียหายไม่สามารถใช้งานได้ตามปกติ

1 แห่ง	1728961 N 790186 E ระวาง 5340 III	ตำบลท่ากูป อำเภอซับใหญ่ จังหวัดชัยภูมิ	500,000	ดำเนินการซ่อมแซมหินทิ้งด้านท้าย ทางระบายน้ำฉุกเฉินยาว 136 เมตร ให้คืนสู่สภาพเดิม	500,000
3	ซ่อมแซมหินทิ้งด้านท้ายประตูระบายน้ำอ่างฯห้วยส้มป่อย	เนื่องจากเกิดฝนตกหนักต่อเนื่อง ทำให้ในเขตตำบลท่ากูปได้รับผลกระทบจากกระแสน้ำไหลบ่า มีปริมาณน้ำไหลเข้าอ่างเก็บน้ำห้วยส้มป่อยเกินระดับเก็บกัก จึงจำเป็นต้องเปิดประตูระบายน้ำ เพื่อช่วยการระบายน้ำออกจากอ่างเก็บน้ำ ทำให้เกิดกระแสน้ำไหลบ่ากัดเซาะหินเรียงด้านท้ายประตูระบายน้ำ ก่อให้เกิดความเสียหายไม่สามารถใช้งานได้ตามปกติ

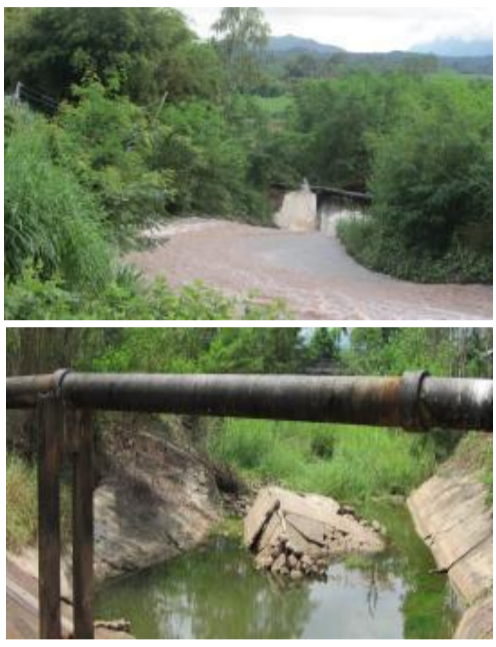
ลำดับ ความ สำคัญ	รายการโครงสร้างพื้นฐาน/ หน่วยงานรับผิดชอบ	ลักษณะความเสียหายที่ส่งผลกระทบต่อ ประสิทธิภาพการใช้ประโยชน์	ภาพประกอบ ความเสียหาย	จำนวน หน่วย	พิกัด-ระวาง	ระบุพื้นที่ตั้ง (ตำบล/อำเภอ/จังหวัด)	มูลค่าความเสียหาย เบื้องต้น (บาท)	รูปแบบแนวทางการฟื้นฟู (บูรณาการซ่อมแซม/ก่อสร้างใหม่/อื่นๆ)	ประมาณการวงเงิน งบประมาณ (บาท) เพื่อช่วยเหลือ ฟื้นฟู
4	ซ่อมแซมอาคารระบายน้ำล้น(SPILLWAY) อ่างเก็บน้ำบ้านโนนศรีสง่า (อันเนื่องมาจากพระราชดำริ) โครงการชลประทานชัยภูมิ	พื้นราง CHUTE-กำแพงข้างและหินเรียงด้านท้ายอาคารถูกน้ำกัดเซาะเป็นโพรงลึกจนถึงตัวทำนบดิน

1 แห่ง	1795500 N 768900 E ระวาง 5341 III	ตำบลนางแดด อำเภอหนองบัวแดง จังหวัดชัยภูมิ	3,500,000	บูรณะซ่อมแซมทำนบดินพื้นและกำแพงข้างราง CHUTE คีย์คสล.และหินเรียงด้านท้ายอาคารสะพานน้ำล้นให้สามารถใช้งานได้	3,200,000
5	ซ่อมแซมอาคารระบายน้ำล้น(SPILLWAY) อ่างเก็บน้ำบ้านโนนเหมา (อันเนื่องมาจากพระราชดำริ) โครงการชลประทานชัยภูมิ	พื้นราง CHUTE-กำแพงข้างและคีย์ คสล. รวมทั้งหินเรียงด้านท้ายอาคารถูกน้ำกัดเซาะจนไม่สามารถใช้งานได้

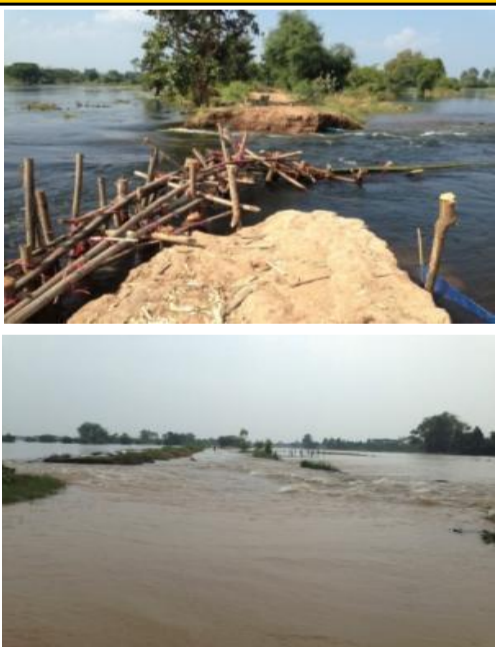
<b>โครงการชลประทานขอนแก่น</b>							<b>9,710,000</b>		<b>9,710,000</b>
1	ซ่อมแซมทำนบดิน อ่างเก็บน้ำหนองกองแก้ว	น้ำไหลล้นข้ามทำนบดิน ทำให้ทำนบดินถูกกัดเซาะเสียหาย ดังนี้ กม.9+575 - กม.9+725 ยาว 0.150 กม.(บ้านท่าซ้อย) กม.2+720 - กม.3+020 ยาว 0.300 กม.(บ้านกุดหล่ม)

2 แห่ง	241736 E 171967 N ระวาง 5541-III	ตำบลศรีบุญเรือง อำเภอชนบท จังหวัดขอนแก่น ตำบลชนบท อำเภอชนบท จังหวัดขอนแก่น	1,400,000	ซ่อมแซมคันกันน้ำ พร้อมทั้งหินเรียงด้านทำนบดินในจุดที่ชำรุดเสียหาย	1,400,000

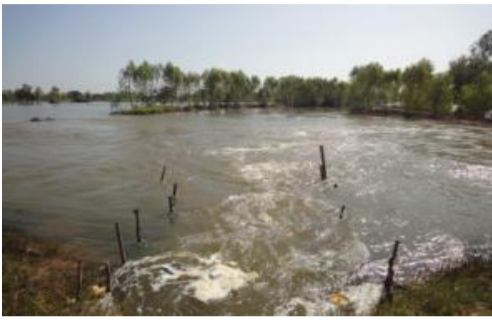
ลำดับ ความ สำคัญ	รายการโครงสร้างพื้นฐาน/ หน่วยงานรับผิดชอบ	ลักษณะความเสียหายที่ส่งผลกระทบต่อ ประสิทธิภาพการใช้ประโยชน์	ภาพประกอบ ความเสียหาย	จำนวน หน่วย	พิกัด-ระวาง	ระบุพื้นที่ตั้ง (ตำบล/อำเภอ/จังหวัด)	มูลค่าความเสียหาย เบื้องต้น (บาท)	รูปแบบแนวทางการฟื้นฟู (บูรณาการซ่อมแซม/ก่อสร้างใหม่/อื่นๆ)	ประมาณการวงเงิน งบประมาณ (บาท) เพื่อช่วยเหลือ ฟื้นฟู
5	ซ่อมแซมหินเรียงท้ายอาคาร กม.8+750 อ่างเก็บน้ำหนองกอง แก้ว	หินเรียงและคันดินได้รับความเสียหายมาก เนื่องจากการกัดเซาะของน้ำที่ไหลเอ่อล้นจาก แม่น้ำชี ซึ่งหากไม่ได้รับการซ่อมแซมอาจทำ ให้อาคารรับน้ำเสียหายไม่สามารถควบคุม จัดการน้ำได้อย่างมีประสิทธิภาพ

1 แห่ง	250095 E 1787783 N ระวาง 5541-III	ตำบลชนบท อำเภอ ชนบท จังหวัดขอนแก่น	300,000	ซ่อมแซมคันกันน้ำ พร้อมทั้งหินเรียงด้านท้าย อาคารในจุดที่ชำรุดเสียหาย	300,000
6	ซ่อมแซม อาคารระบายน้ำล้นอุกหิน อ่างฯแก่งละว้า	อาคารระบายน้ำล้น กม.4+800 ในส่วนของ Slope Protection หินเรียงยาแนวด้านหน้า อาคารพังชำรุดเสียหายมากเนื่องจากน้ำ ปริมาณมากไหลผ่านกัดเซาะอาคาร	 	1 แห่ง	250094 E 1787777 N ระวาง 5541-III	ตำบลเมืองเพีย อำเภอ บ้านไผ่ จังหวัดขอนแก่น	400,000	ซ่อมแซมหินเรียง Slope Protection .ให้ กลับคืนสภาพเดิม	400,000

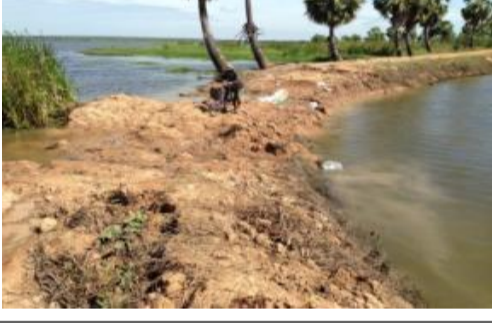
7	ซ่อมแซมทำนบดิน บึงกุดเค้า	น้ำไหลล้นข้ามทำนบดินทำให้ผิวจราจรและ ทำนบดินถูกกัดเซาะเสียหายไม่สามารถสัญจร ไปมาได้ในช่วง กม.5+000 ถึง กม.7+500

1 แห่ง	237329 E 1783589 N ระวาง 5541-III	ตำบลกุดเค้า อำเภอ มัญจาคีรี จังหวัดขอนแก่น	600,000	ซ่อมแซมทำนบดินและผิวจราจรลูกรังบดอัด แน่น ช่วง กม.5+000 ถึง กม.7+500	600,000
8	ซ่อมแซมทำนบดิน อ่างเก็บน้ำแก่งน้ำต้อน	น้ำไหลล้นข้ามคันดิน ทำให้คันดินถูกกัดเซาะ เสียหาย ยาว 30 เมตร

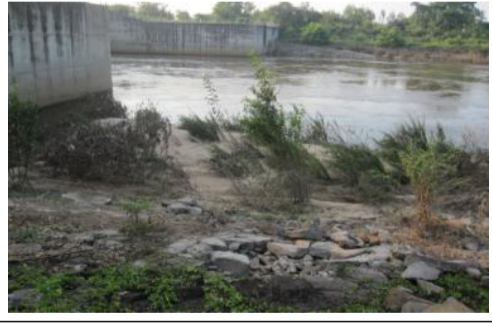
3	ซ่อมแซมหินเรียงลาดตลิ่งด้านหน้าโครงการฝายลำโดมใหญ่	หินเรียงลาดตลิ่งด้านหน้าด้านท้ายของตัวฝายถูกกระแสน้ำหลากในลำโดมใหญ่กัดเซาะทำให้ดินทรุดตัว และหินเรียงหลุดล่อนพังทลายจนมีผลกระทบต่อโครงสร้างฝาย

1 แห่ง	N 1682661 E 0515373 ระวัง 6039 III	ตำบลโพธิ์ไทร อำเภอบึงสามพัน จังหวัดอุบลราชธานี	450,000	ซ่อมแซมหินเรียงลาดตลิ่งด้านหน้าให้เกิดความมั่นคง และมีประสิทธิภาพในการป้องกันลาดตลิ่งให้เหมือนเดิม	450,000
4	ซ่อมเสริมหินเรียงลาดตลิ่งด้านหน้าและด้านท้ายโครงการฝายยางบ้านนาเยี่ย	หินเรียงลาดตลิ่งด้านหน้าและด้านท้ายถูกกระแสน้ำในลำโดมใหญ่ที่ท่วมสูงและไหลแรงพัดเอาหินเรียงและดินบริเวณลาดตลิ่งพังเสียหายเป็นบริเวณกว้าง ซึ่งหากปล่อยทิ้งไว้ อาจเป็นอันตรายต่อตัวฝายอย่างต่อเนื่องจนลาดตลิ่งอาจเกิดการทรุดตัวมากขึ้น

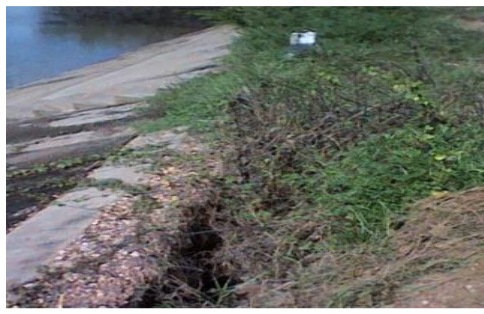
ลำดับ ความ สำคัญ	รายการโครงสร้างพื้นฐาน/ หน่วยงานรับผิดชอบ	ลักษณะความเสียหายที่ส่งผลกระทบต่อ ประสิทธิภาพการใช้ประโยชน์	ภาพประกอบ ความเสียหาย	จำนวน หน่วย	พิกัด-ระวาง	ระบุพื้นที่ตั้ง (ตำบล/อำเภอ/จังหวัด)	มูลค่าความเสียหาย เบื้องต้น (บาท)	รูปแบบแนวทางการฟื้นฟู (บูรณาการซ่อมแซม/ก่อสร้างใหม่/อื่นๆ)	ประมาณการวงเงิน งบประมาณ (บาท) เพื่อช่วยเหลือ ฟื้นฟู
10	ซ่อมแซมหินเรียงลาดตลิ่งด้านท้ายและบานระบาย ฝ่ายห้วยโพธิ์	1. หินเรียงด้านท้ายฝายชำรุดเสียหาย 2. บานระบายและเครื่องยกชำรุด

1 แห่ง	UTM 1720609N 554778 E 6140 III	ตำบลนาโพธิ์กลาง อำเภอโขงเจียม จังหวัดอุบลราชธานี	400,000	- ซ่อมแซมหินเรียงด้านท้ายฝาย - ซ่อมแซมบานระบายพร้อมเครื่องยก	400,000
<b>โครงการชลประทานยโสธร</b>							<b>27,500,000</b>		<b>26,974,400</b>
1	ซ่อมแซมฟื้นฟูคันกั้นน้ำฝายน้ำชีฝายซ้าย	คันกั้นน้ำฝายน้ำชีฝายซ้ายถูกน้ำกัดเซาะเสียหาย

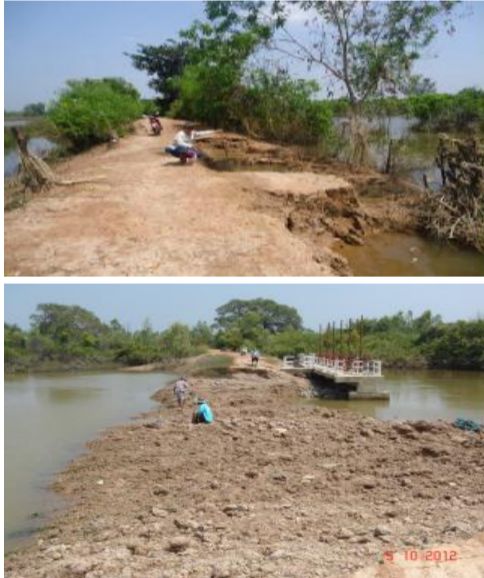
2	ซ่อมแซมฟื้นฟูคันกั้นน้ำ สาย B กม.ที่ 2 + 500 - 8 + 500	คันกั้นน้ำป้องกันตลิ่งถูกกระแสน้ำหลากในลำเซบายกัดเซาะพังทลายเสียหายความยาว 6 กม.

1 สาย	48 PVC 438055 - 1736815 ระวาง 5840 II	ต.กุ้งจาน อ. คำเขื่อนแก้ว จ. ยโสธร	2,000,000	- ซ่อมแซมคันกั้นน้ำให้สามารถใช้งานได้ดังเดิม - ซ่อมแซมฟื้นฟูอาคารชลประทาน	2,000,000
3	ซ่อมแซมฟื้นฟูคันกั้นน้ำป้องกันตลิ่งลำเซบายสาย C กม.ที่ 0 + 050 - 8 + 000	คันกั้นน้ำป้องกันตลิ่งถูกกระแสน้ำหลากในลำเซบายกัดเซาะพังทลายเสียหายความยาว 7.95 กิโลเมตร	 	1 สาย	Lat 15.649 Long 104.434	ตำบลนาคำ อำเภอ คำเขื่อนแก้ว จังหวัด ยโสธร	15,000,000	- ซ่อมแซมผนังและทางลำเลียง - ซ่อมแซมฟื้นฟูอาคารชลประทาน	14,474,400

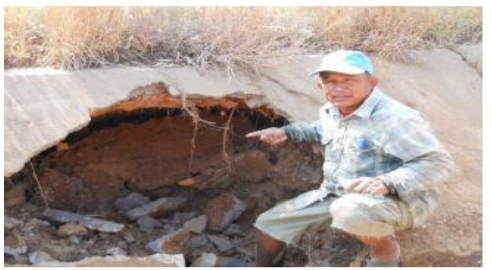
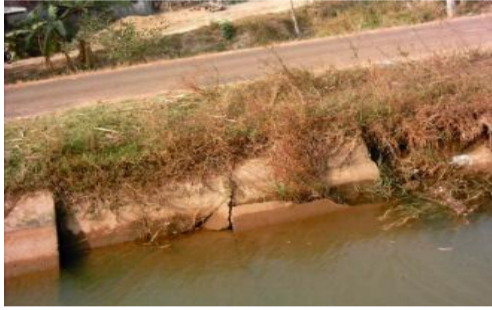
ลำดับ ความ สำคัญ	รายการโครงสร้างพื้นฐาน/ หน่วยงานรับผิดชอบ	ลักษณะความเสียหายที่ส่งผลกระทบต่อ ประสิทธิภาพการใช้ประโยชน์	ภาพประกอบ ความเสียหาย	จำนวน หน่วย	พิกัด-ระวาง	ระบุพื้นที่ตั้ง (ตำบล/อำเภอ/จังหวัด)	มูลค่าความเสียหาย เบื้องต้น (บาท)	รูปแบบแนวทางการฟื้นฟู (บูรณาการซ่อมแซม/ก่อสร้างใหม่/อื่นๆ)	ประมาณการวงเงิน งบประมาณ (บาท) เพื่อช่วยเหลือ ฟื้นฟู
4	ซ่อมแซมฝันทันคลองส่งน้ำและคอนกรีตตาดคลอง อ่างเก็บ น้ำห้วยสะแบก	- คันคลองส่งน้ำถูกน้ำกัดเซาะพังดินด้านลาด เกิดการ Slide ตัว - คอนกรีตตาดคลองส่งน้ำเกิดการแตกหัก ชำรุดเสียหาย บางแห่งเป็นโพรง เนื่องจาก โดนน้ำกัดเซาะ

1 สาย	48 QVC630-844 ระวาง5941 III	ตำบลบุงคำ อำเภอเลิงนกทา จังหวัดยโสธร	3,500,000	- ซ่อมแซมฝันทันคลองส่งน้ำและคอนกรีต ตาดคลองให้อยู่ในสภาพที่ดีเดิม 1.ซ่อมแซมฝันทันคลองส่งน้ำ โดยขุดลอก หน้าดิน และงานดินถมอัดแน่น จาก กม. 4+000 ถึง 9+000 ความยาวรวม 5 กม. ของ คลอง LMC 2.ซ่อมแซมคอนกรีตตาดคลองส่งน้ำ จาก กม.6+000 ถึง 17+000 เป็นช่วงๆ ของคลอง LMC	3,500,000

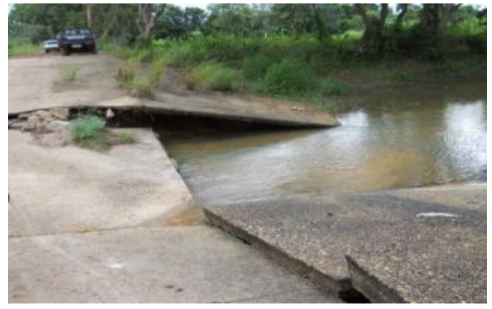
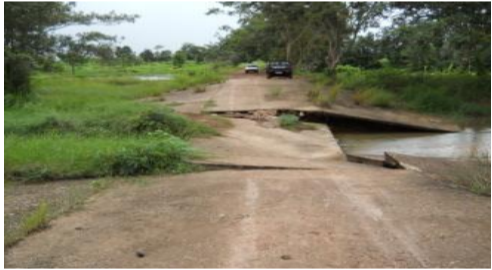
5	ซ่อมแซมฝันทันอาคารระบายน้ำล้น อ่างเก็บน้ำห้วยแคน	- คสล.ทรุดตัว พัง ฝันทันอาคารเป็นโพรง หิน เรียง-หินทิ้ง พัง เนื่องจากโดนน้ำกัดเซาะ

1 แห่ง	48 QVC 430-710 ระวาง 5841 II	ตำบลน้ำคำ อำเภอไทยเจริญ จังหวัดยโสธร	5,000,000	ซ่อมแซมอาคารระบายน้ำล้นอ่างเก็บน้ำห้วย แคน กิจกรรม 1.งานรื้อย้ายอาคารเดิม 2.งานดินขุด- ดินถมอัดแน่น 3.งาน คสล. 4.งานหินเรียง หินทิ้ง ด้านหน้าและด้านท้าย อาคาร	5,000,000
<b>โครงการชลประทานอำนาจเจริญ</b>							4,800,000		4,800,000
1	ซ่อมแซมพนังลำเซบายและอาคารระบายน้ำ สาย A โครงการ ฝายลำเซบาย	ปริมาณน้ำในลำเซบายไหลกัดเซาะและไหล ข้ามพนังลำเซบาย ทำให้พนังขาดและอาคาร ระบายน้ำชำรุดเสียหาย เป็นสาเหตุให้ไม่ สามารถป้องกันปริมาณน้ำในลำเซบายไหล เข้าท่วมพื้นที่เกษตรกรรมได้รับความเสียหาย

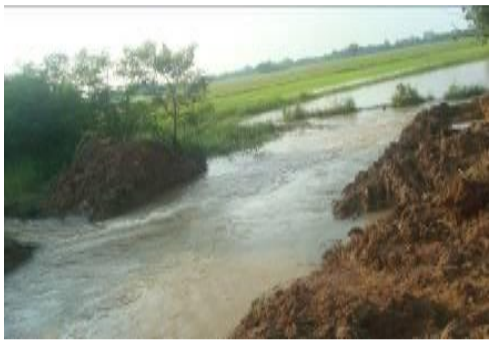
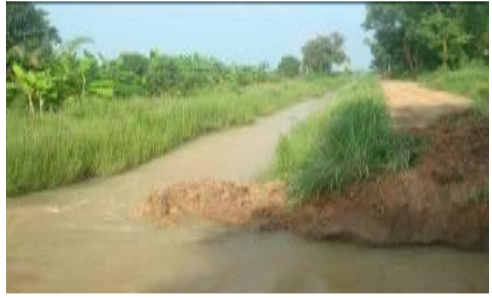
ลำดับ ความ สำคัญ	รายการโครงสร้างพื้นฐาน/ หน่วยงานรับผิดชอบ	ลักษณะความเสียหายที่ส่งผลต่อ ประสิทธิภาพการใช้ประโยชน์	ภาพประกอบ ความเสียหาย	จำนวน หน่วย	พิกัด-ระวาง	ระบุพื้นที่ตั้ง (ตำบล/อำเภอ/จังหวัด)	มูลค่าความเสียหาย เบื้องต้น (บาท)	รูปแบบแนวทางการฟื้นฟู (บูรณาการซ่อมแซม/ก่อสร้างใหม่/อื่นๆ)	ประมาณการวงเงิน งบประมาณ (บาท) เพื่อช่วยเหลือ ฟื้นฟู
<b>สำนักชลประทานที่ 8</b>							<b>321,005,800</b>	<b>297,109,800</b>	
<b>โครงการส่งน้ำและบำรุงรักษาลำพระเพลิง</b>							<b>14,000,000</b>	<b>14,000,000</b>	
1	ซ่อมแซมคันคลอง LMC ลำลำลาย กม.22+500,กม.23+250 พร้อมอาคารประกอบ	น้ำไหลล้นออกจากลำตะกุดไหลตัดผ่านคลอง LMC ลำลำลาย กม.22+500,23+250 กระแสน้ำ กัดเซาะพังทะลายทำให้คลองได้รับความเสียหาย

1 สาย	255295 N 294215 E ระวาง 5338 II	ตำบลตะคุ อำเภอปักธงชัย จังหวัดนครราชสีมา	4,700,000	ซ่อมแซมคันคลองบริเวณ LMC ลำลำลายกม. 22+500 ,23+250กว้าง 20 เมตร ยาว 30 เมตร ก่อสร้าง ท่อลอดคลองท่อเหลี่ยมขนาด 1.5*1.5 จำนวน 2 ช่อง ยาว 25 เมตร ก่อสร้างอาคารทิ้งน้ำ จำนวน 1 แห่ง	4,700,000

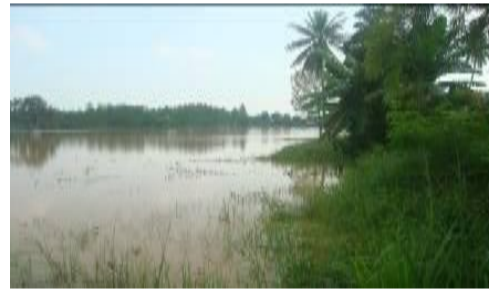
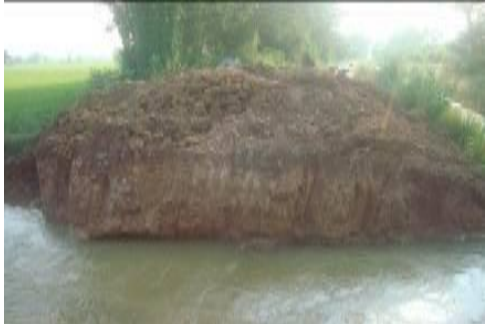
2	ซ่อมแซมคันคลอง 2R-LMC ลำลำลาย กม. 2+930,กม.4+100 พร้อมอาคารประกอบ	น้ำไหลล้นออกจากลำพระเพลิงตัดผ่านคลอง 2R-LMC ลำลำลาย กม. 2+930, กม.4+100 กระแสน้ำกัดเซาะพังทะลายทำให้คลองได้รับความเสียหาย

1 แห่ง	192282 N 282195 E ระวาง 5338 II	ตำบลตะคุ อำเภอปักธงชัย จังหวัดนครราชสีมา	2,000,000	ซ่อมแซมคันคลองบริเวณ LMC ลำลำลาย กม.2+93,4+100 กว้าง 15 เมตร ยาว 25 เมตร ก่อสร้าง ท่อลอดคลองท่อเหลี่ยมขนาด 1.5*1.5 จำนวน 1 ช่อง ยาว 20 เมตร	2,000,000
3	ซ่อมแซมคันคลองฝั่งซ้ายคลอง LMC ลำพระเพลิง กม. 53+000-60+000 เป็นช่วงๆ	น้ำหลากท่วม กัดเซาะคันดินฝั่งซ้ายเสียหาย เป็นช่วงๆ

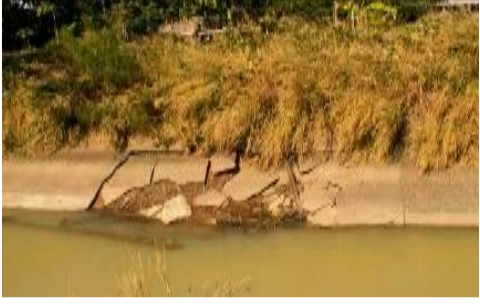
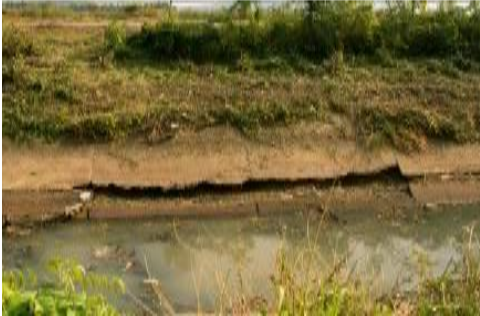
ลำดับ ความ สำคัญ	รายการโครงสร้างพื้นฐาน/ หน่วยงานรับผิดชอบ	ลักษณะความเสียหายที่ส่งผลกระทบต่อ ประสิทธิภาพการใช้ประโยชน์	ภาพประกอบ ความเสียหาย	จำนวน หน่วย	พิกัด-ระวาง	ระบุพื้นที่ตั้ง (ตำบล/อำเภอ/จังหวัด)	มูลค่าความเสียหาย เบื้องต้น (บาท)	รูปแบบแนวทางการฟื้นฟู (บูรณาการซ่อมแซม/ก่อสร้างใหม่/อื่นๆ)	ประมาณการวงเงิน งบประมาณ (บาท) เพื่อช่วยเหลือ ฟื้นฟู
7	ซ่อมแซมคลองตาดคอนกรีต LMC ลำพระเพลิง กม. 15+064-38+060	น้ำไหลหลากจากลำพระเพลิงไหลล้นข้ามคัน คลองบริเวณ กม.15+064 ถึง กม.38+060 กระแสน้ำกัดเซาะพังทะลายทำให้คันคลอง ชำรุดเสียหาย ใช้งานไม่ได้

1 สาย	146264 N 263133 E 5338 II	ตำบลตุม อำเภอปรางค์ จังหวัดนครราชสีมา	1,000,000	ซ่อมแซมคลองให้สามารถใช้งานได้มี ประสิทธิภาพดีดังเดิม	1,000,000
8	ซ่อมแซมคลอง 4R-LMC ลำพระเพลิง กม.0+390-3+000	น้ำไหลหลากจากลำพระเพลิงไหลล้นข้าม คลอง4R - LMC ลำพระเพลิง กม.0+390 ถึง กม.3+000กระแสน้ำกัดเซาะพังทะลายทำให้ คันคลองชำรุดเสียหาย ใช้งานไม่ได้

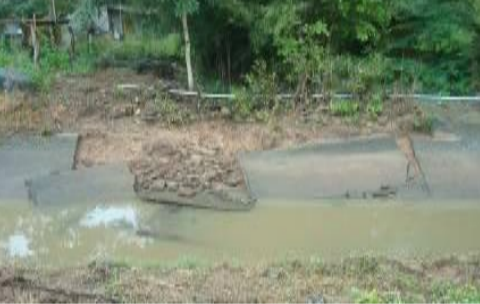
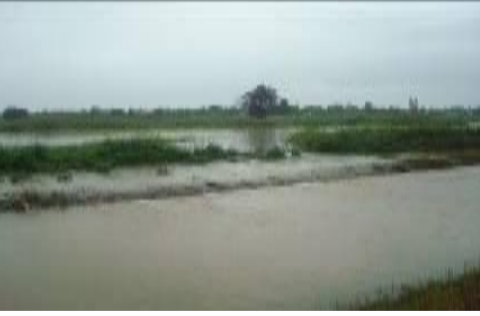
9	ซ่อมแซมคลองตาดคอนกรีต LMC ลำสำลาย กม. 19+000-25+000	น้ำไหลล้นจากออกนอกลำสำลายสันตะลัก ผ่านคลอง LMC ลำสำลายกม.19+000 ถึง กม.25+000 กระแสน้ำกัดเซาะพังทะลายทำ ให้คลองได้รับความเสียหาย

1 สาย	255295 N 294215 E ระวาง 5338II	ตำบลตะคุ อำเภอปรางค์ จังหวัดนครราชสีมา	1,000,000	ซ่อมแซมคลองให้สามารถใช้งานได้มี ประสิทธิภาพดีดังเดิม	1,000,000

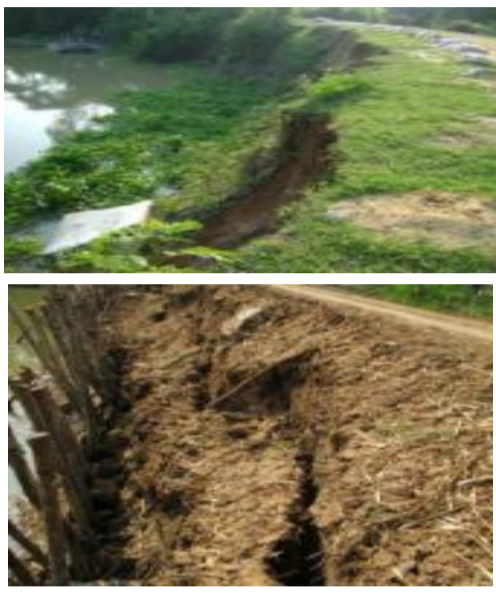
ลำดับ ความ สำคัญ	รายการโครงสร้างพื้นฐาน/ หน่วยงานรับผิดชอบ	ลักษณะความเสียหายที่ส่งผลกระทบต่อ ประสิทธิภาพการใช้ประโยชน์	ภาพประกอบ ความเสียหาย	จำนวน หน่วย	พิกัด-ระวาง	ระบุพื้นที่ตั้ง (ตำบล/อำเภอ/จังหวัด)	มูลค่าความเสียหาย เบื้องต้น (บาท)	รูปแบบแนวทางการฟื้นฟู (บูรณาการซ่อมแซม/ก่อสร้างใหม่/อื่นๆ)	ประมาณการวงเงิน งบประมาณ (บาท) เพื่อช่วยเหลือ ฟื้นฟู
	<b>โครงการส่งน้ำและบำรุงรักษาทุ่งสัมฤทธิ์</b>						12,100,000		12,100,000
1	ซ่อมแซมพนังกั้นน้ำมูล ฝั่งซ้าย กม.0+550-3+880	พนังกั้นน้ำเกิดการทรุดตัวพังทะลาย ฝั่งซ้าย กม.0+550-0+610 และ กม.3+830-3+880 ระยะทาง 90 ม.

1 สาย	1685514N 0232122E ระวาง5539III	ตำบลในเมือง ตำบลท่าหลวง อำเภอยี่งอ จังหวัดนครราชสีมา	500,000	ขุดรื้อดินที่พังทะลาย (ระดับตลิ่งสูงจากระดับ ท้องคลอง เฉลี่ย 6.00 ม.)และถมปรับสภาพ พนังให้มีสภาพเดิม	500,000
2	ซ่อมแซมคลองซอย 3ซ้าย และอาคารประกอบ กม. 6+500-8+000	ผิวจราจรดินลูกรังเสียหาย กม.6+500-8+000 ระยะทาง 1,500 ม. พร้อมทั้งซ่อมแซม คอนกรีตคานคลองเป็นช่วงๆ ประมาณ 100 . ม และอาคารประกอบ จำนวน 1 แห่ง

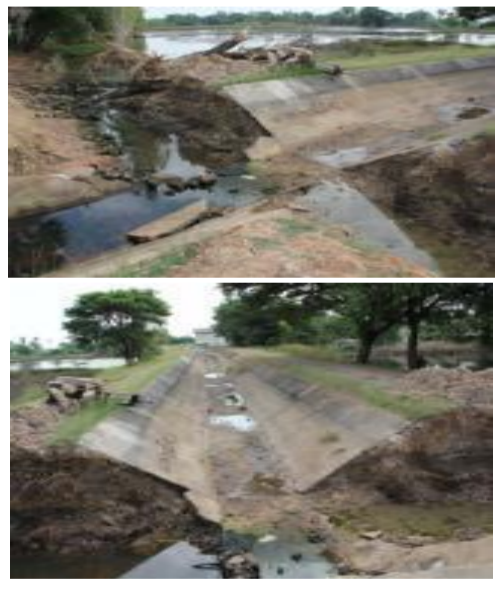
3	ซ่อมแซมคลอง LMC และอาคารประกอบสถานีสูบน้ำบ้าน สัมฤทธิ์ กม.0+120	คันคลองขาด และท่อลอดพังเสียหาย จำนวน 1 แห่ง

1 แห่ง	1683616 N 0220142 E ระวาง 5539 III	ตำบลสัมฤทธิ์ อำเภอยี่งอ จังหวัดนครราชสีมา	1,500,000	ติดตั้งท่อลอด ถมบดอัดแน่นดินและลูกรังคัน คลองให้กลับมาใช้งานได้	1,500,000

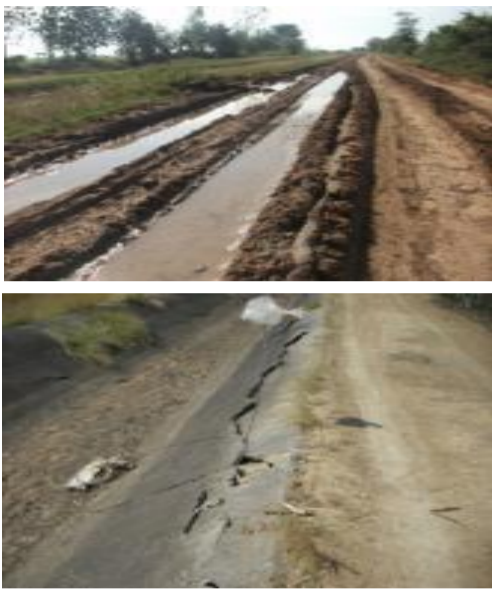
ลำดับ ความ สำคัญ	รายการโครงสร้างพื้นฐาน/ หน่วยงานรับผิดชอบ	ลักษณะความเสียหายที่ส่งผลต่อ ประสิทธิภาพการใช้ประโยชน์	ภาพประกอบ ความเสียหาย	จำนวน หน่วย	พิกัด-ระวาง	ระบุพื้นที่ตั้ง (ตำบล/อำเภอ/จังหวัด)	มูลค่าความเสียหาย เบื้องต้น (บาท)	รูปแบบแนวทางการฟื้นฟู (บูรณาการซ่อมแซม/ก่อสร้างใหม่/อื่นๆ)	ประมาณการวงเงิน งบประมาณ (บาท) เพื่อช่วยเหลือ ฟื้นฟู
4	ซ่อมแซมคันคลองส่งน้ำ 5R กม.3+700	ผิวจราจรลูกรังเสียหายเป็นช่วงๆ ระยะ 200 ม. และคอนกรีตลาดคลองทรุดตัว เป็นช่วงๆ ระยะทาง 100 ม. ตั้งแต่ กม.3+700

1 สาย	1700581 N 245856 E ระวาง 5539 IV	ตำบลคงใหญ่ อำเภอพิมาย จังหวัดนครราชสีมา	600,000	ซ่อมผิวจราจรด้วยการถมบดอัดแน่น และรื้อคอนกรีตเดิมออกถมบดอัดแน่น แล้วลาดคอนกรีตให้มีสภาพเหมือนเดิม	600,000
5	ซ่อมแซมคลอง LMC และอาคารประกอบสถานีสูบน้ำบ้าน สัมฤทธิ์ กม.7+550	คันคลองขาด และท่อลอดพังเสียหาย จำนวน 1 แห่ง

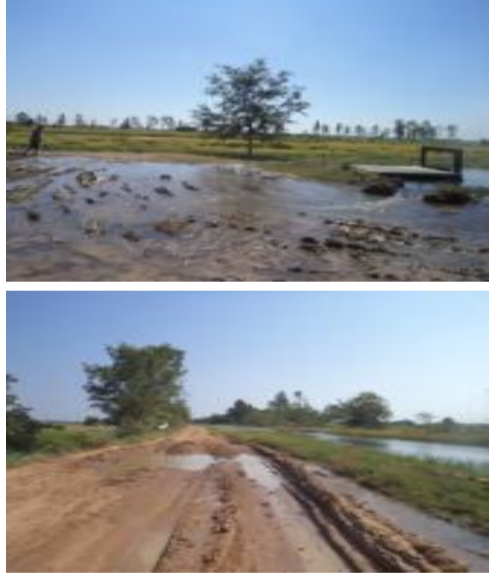
6	ซ่อมแซมคลอง 5L-LMC และอาคารประกอบ กม. 8+360-10+630	ผิวจราจรลูกรังเสียหายเป็นช่วงๆ ระยะ 200 ม. และคอนกรีตลาดคลองทรุดตัว เป็นช่วงๆ ระยะทาง 100 ม. กม.8+360-10+630 และอาคารประกอบ จำนวน 5 แห่ง ที่ กม. 8+500,9+950,10+140,10+375 และ 10+485

1 แห่ง	1703610 N 0246970 E ระวาง 5539 IV	ตำบลคงใหญ่ ตำบลกระซอน อำเภอพิมาย จังหวัดนครราชสีมา	1,500,000	ซ่อมผิวจราจรด้วยการถมบดอัดแน่นดินลูกรัง และรื้อคอนกรีตเดิมออกบดอัดแน่น แล้วลาดคอนกรีตให้มีสภาพเหมือนเดิม รื้อสกัดคอนกรีตเดิมของอาคารประกอบแล้วซ่อมแซมให้ใช้งานได้	1,500,000

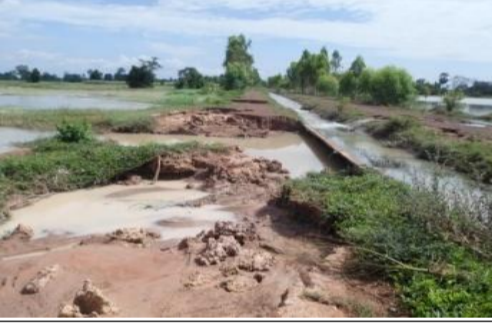
2	ซ่อมแซมคลอง 1L-5R-LMC ฝายปะคำ กม.4+850-6+650 เป็นช่วงๆ	ดินคันคลองถูกกระแสน้ำหลากเข้ากัดเซาะพัง เสียหายเป็นช่วงๆ แผ่นคอนกรีตตาดคลอง เสียหายเป็นบางส่วน

1 สาย	1602146 N 252845 E ระวาง 5537 IV	ตำบลไทยเจริญ อำเภอปะคำ จังหวัดบุรีรัมย์	2,583,000	ซ่อมแซมคลองส่งน้ำให้อยู่ในสภาพใช้งานได้ดี ดั้งเดิม กิจกรรมประกอบไปด้วย ดินถมบดอัด แน่น ลูกรับบดอัดแน่น งานคอนกรีตตาดคลอง	2,583,000
3	ซ่อมแซมคลอง RMC ฝายปะคำ กม.13+100-13+140	ดินคันคลองถูกกระแสน้ำหลากเข้ากัดเซาะพัง เสียหาย แผ่นคอนกรีตตาดคลองเสียหายเป็น บางส่วน	 	1 สาย	1593223 N 249781 E ระวาง 5537 IV	ตำบลหนองบัว อำเภอปะคำ จังหวัดบุรีรัมย์	114,800	ซ่อมแซมคลองส่งน้ำให้อยู่ในสภาพใช้งานได้ดี ดั้งเดิม กิจกรรมประกอบไปด้วย ดินถมบดอัด แน่น ลูกรับบดอัดแน่น งานคอนกรีตตาดคลอง	114,800

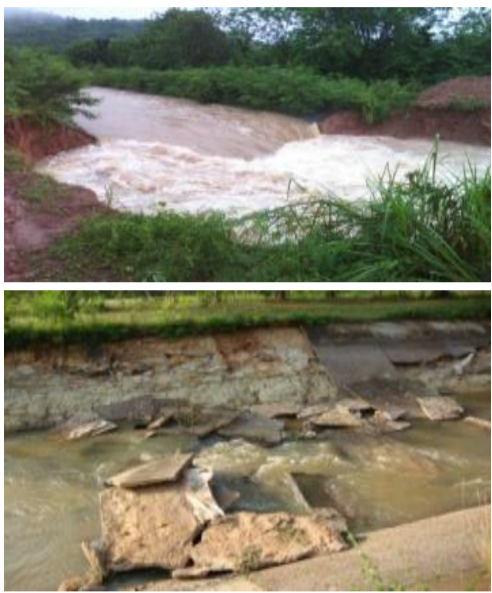
ลำดับ ความ สำคัญ	รายการโครงสร้างพื้นฐาน/ หน่วยงานรับผิดชอบ	ลักษณะความเสียหายที่ส่งผลกระทบต่อ ประสิทธิภาพการใช้ประโยชน์	ภาพประกอบ ความเสียหาย	จำนวน หน่วย	พิกัด-ระวาง	ระบุพื้นที่ตั้ง (ตำบล/อำเภอ/จังหวัด)	มูลค่าความเสียหาย เบื้องต้น (บาท)	รูปแบบแนวทางการฟื้นฟู (บูรณาการซ่อมแซม/ก่อสร้างใหม่/อื่นๆ)	ประมาณการวงเงิน งบประมาณ (บาท) เพื่อช่วยเหลือ ฟื้นฟู
	<b>โครงการส่งน้ำและบำรุงรักษามูลบน-ลำแะ</b>						28,330,000		28,330,000
1	ซ่อมแซมคันคลองพร้อมตาดคอนกรีตเสริมเหล็กคลอง RMC เขื่อนลำแะ กม.0+000-1+300	บริเวณที่ได้รับความเสียหาย คันดินยุบตัวแผง คอนกรีตหลุดตัวแตกร้าว ถนนคันคลองถูกน้ำ กัดเซาะเสียหาย

1 สาย		ตำบลโคกกระชาย อำเภอครบุรี จังหวัดนครราชสีมา	9,900,000	ถมดินซ่อมแซมคอนกรีตตาดถนนคันคลอง และผิวจราจรให้สามารถใช้งานส่งน้ำได้	9,900,000
2	ซ่อมแซมคันคลองพร้อมตาดคอนกรีต LMC เขื่อนลำแะ กม. 0+000-16+510 เป็นช่วงๆ	บริเวณที่ได้รับความเสียหาย คันดินยุบตัวแผง คอนกรีตหลุดตัวแตกร้าว ถนนคันคลองถูกน้ำ กัดเซาะเสียหาย

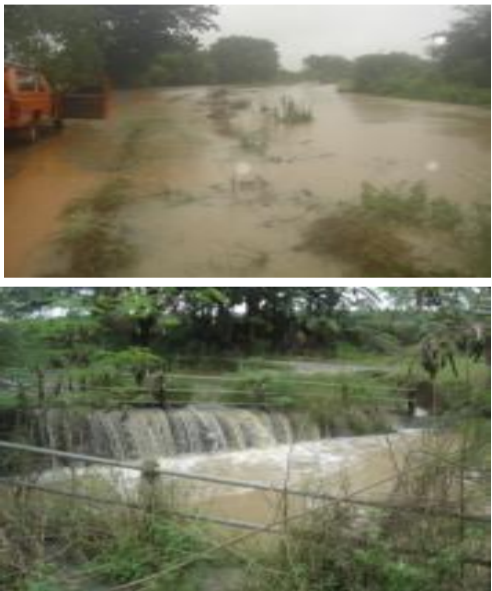
3	ซ่อมแซมคลองส่งน้ำ RMC ลำแะ กม.43+650-78+800	น้ำป่าไหลกัดเซาะถนนคันคลองคอนกรีตตาด และอาคารชลประทานได้รับความเสียหาย เป็นช่วงๆ

1 สาย		ตำบลทุ่งอรุณ ม.13 ตำบลท่าเยี่ยมม.4,7,8 ตำบลละลมใหม่พัฒนา ม.5 อำเภอโชคชัย จังหวัดนครราชสีมา	4,330,000	ซ่อมแซมคอนกรีตตาดและถนนคันคลองให้ สามารถใช้งานได้	4,330,000

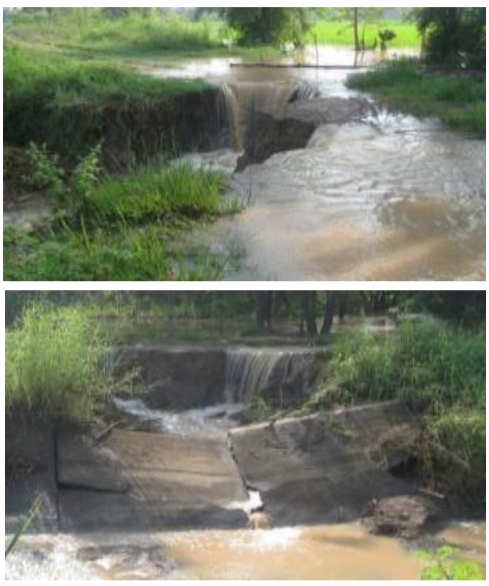
ลำดับ ความ สำคัญ	รายการโครงสร้างพื้นฐาน/ หน่วยงานรับผิดชอบ	ลักษณะความเสียหายที่ส่งผลต่อ ประสิทธิภาพการใช้ประโยชน์	ภาพประกอบ ความเสียหาย	จำนวน หน่วย	พิกัด-ระวาง	ระบุพื้นที่ตั้ง (ตำบล/อำเภอ/จังหวัด)	มูลค่าความเสียหาย เบื้องต้น (บาท)	รูปแบบแนวทางการฟื้นฟู (บูรณาการซ่อมแซม/ก่อสร้างใหม่/อื่นๆ)	ประมาณการวงเงิน งบประมาณ (บาท) เพื่อช่วยเหลือ ฟื้นฟู
4	ซ่อมแซมคลองสาย RMC เชื้อนลำแะ กม.28+000-43+650 เป็นช่วงๆ	คลองส่งน้ำถูกน้ำในลำน้ำธรรมชาติและน้ำป่า ไหลล้นข้ามคันคลองเกิดการกัดเซาะ ทำให้คัน คลองส่งน้ำชำรุดและแผงคอนกรีตแตกหักตัว แตกร้าวเสียหายเป็นช่วงๆ

1 สาย		ตำบลทุ่งอรุณ อำเภอโชคชัย จังหวัดนครราชสีมา	1,500,000	1. ซ่อมแซมถนนคันคลองเพื่อให้สามารถ สัญจรได้ 2. ซ่อมแซมแผงคอนกรีตตาดคลองเพื่อ สามารถส่งน้ำได้	1,500,000
5	ซ่อมแซมคอนกรีตตาดคลองส่งน้ำสายใหญ่ RMC-SUMP ช่วง กม.11+000-13+000 เป็นแห่งๆ	คลองส่งน้ำได้รับความเสียหายจาก ภาวะฝนตกหนักในพื้นที่ทำให้น้ำ ป่าไหลหลากกัดเซาะคันคลอง ตัวคลองและคอนกรีตตาดคลองเสียหายป็น ผลทำให้การส่งน้ำไม่ สามารถดำเนินการได้อย่างมีประสิทธิภาพ	 	1 งาน		บ้านคลองยาง หมู่7 ตำบลละลมใหม่พัฒนา ตำบลท่าเยี่ยม อำเภอโชคชัย จังหวัดนครราชสีมา	900,000	ซ่อมแซมตัวคลองและคอนกรีตตาดคลองและ ชุดลอกตะกอนคลองส่งน้ำ ช่วง กม. 11+000-13+000 เป็นแห่ง ๆ	900,000

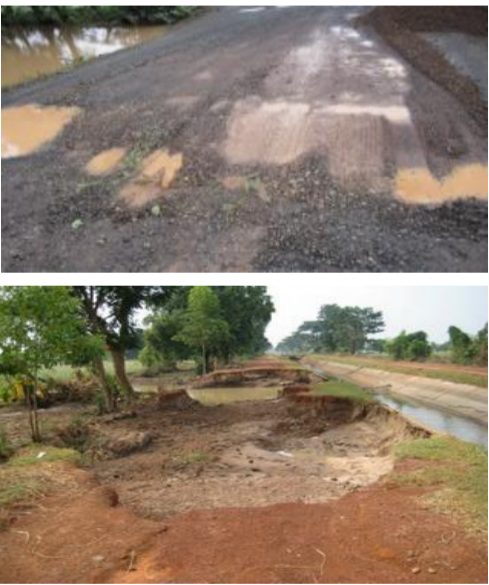
6	ซ่อมแซมคันคลองส่งน้ำสาย 38R-LMC เชื้อนมูลบน	ปริมาณน้ำในลำพระเพลิง(หน้าฝายพะโค)ล้น ตลิ่งกัดเซาะถนนบนคันคลองเสียหาย ไม่ สามารถสัญจรได้

1 สาย		ตำบลกระโทก อำเภอโชคชัย จังหวัดนครราชสีมา	600,000	ถมดินซ่อมแซมถนนคันคลองและผิวจราจรให้ สามารถใช้งานได้	600,000

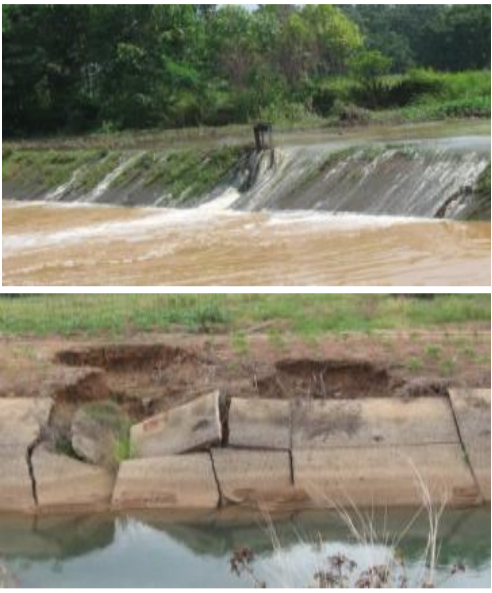
ลำดับ ความ สำคัญ	รายการโครงสร้างพื้นฐาน/ หน่วยงานรับผิดชอบ	ลักษณะความเสียหายที่ส่งผลกระทบต่อ ประสิทธิภาพการใช้ประโยชน์	ภาพประกอบ ความเสียหาย	จำนวน หน่วย	พิกัด-ระวาง	ระบุพื้นที่ตั้ง (ตำบล/อำเภอ/จังหวัด)	มูลค่าความเสียหาย เบื้องต้น (บาท)	รูปแบบแนวทางการฟื้นฟู (บูรณาการซ่อมแซม/ก่อสร้างใหม่/อื่นๆ)	ประมาณการวงเงิน งบประมาณ (บาท) เพื่อช่วยเหลือ ฟื้นฟู
7	ซ่อมแซมคลองส่งน้ำสาย RMC เชื้อนลำชะะ กม. 5+450-14+000 เป็นช่วงๆ	คลองส่งน้ำถูกน้ำป่าไหลล้นข้ามคันคลองเกิด การกัดเซาะ ทำให้คันคลองส่งน้ำชำรุดและ แผงคอนกรีตตาดทรุดตัวแตกร้าวเสียหายเป็น ช่วงๆ

1 สาย		ตำบลโคกกระชาย อำเภอครบุรี จังหวัดนครราชสีมา	800,000	1. ซ่อมแซมถนนคันคลองเพื่อให้สามารถ สัญจรได้ 2. ซ่อมแซมแผงคอนกรีตตาดคลองเพื่อ สามารถส่งน้ำได้	800,000
8	ซ่อมแซมคลองส่งน้ำสายขอย RMC เชื้อนลำชะะ	น้ำในลำมูลไหลล้นตลิ่งกัดเซาะถนนอาคาร ชลประทานและคอนกรีตตาดคลองส่งน้ำ ได้รับความเสียหาย

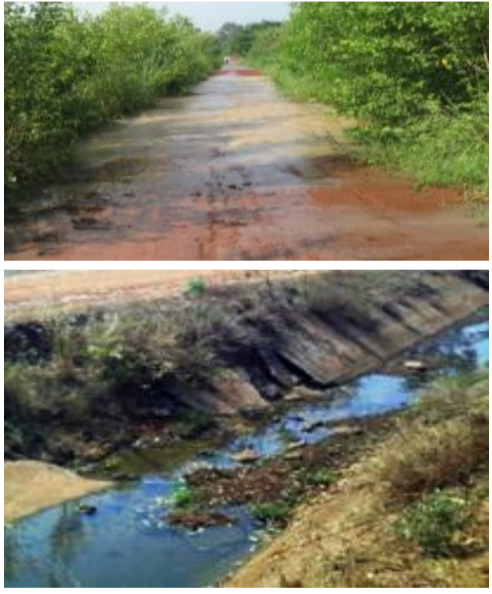
9	ซ่อมแซมคลองส่งน้ำสาย 38L-RMC เชื้อนลำชะะ เป็นช่วงๆ	คลองส่งน้ำถูกน้ำที่ระบายในลำน้ำธรรมชาติ ไหลล้นข้ามคันคลองเกิดการกัดเซาะ ทำให้คัน คลองส่งน้ำชำรุดและแผงคอนกรีตตาดทรุดตัว แตกร้าวเสียหายเป็นช่วงๆ

1 สาย		ตำบลทุ่งอรุณ อำเภอโชคชัย จังหวัดนครราชสีมา	500,000	1. ซ่อมแซมถนนคันคลองเพื่อให้สามารถ สัญจรได้ 2. ซ่อมแซมแผงคอนกรีตตาดคลองเพื่อ สามารถส่งน้ำได้	500,000

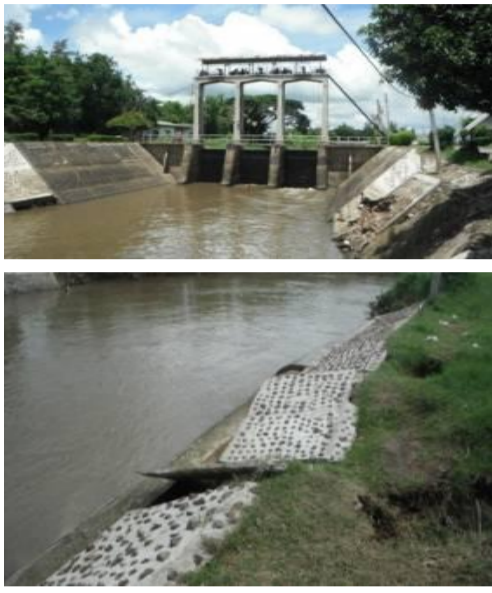
ลำดับ ความ สำคัญ	รายการโครงสร้างพื้นฐาน/ หน่วยงานรับผิดชอบ	ลักษณะความเสียหายที่ส่งผลกระทบต่อ ประสิทธิภาพการใช้ประโยชน์	ภาพประกอบ ความเสียหาย	จำนวน หน่วย	พิกัด-ระวาง	ระบุพื้นที่ตั้ง (ตำบล/อำเภอ/จังหวัด)	มูลค่าความเสียหาย เบื้องต้น (บาท)	รูปแบบแนวทางการฟื้นฟู (บูรณาการซ่อมแซม/ก่อสร้างใหม่/อื่นๆ)	ประมาณการวงเงิน งบประมาณ (บาท) เพื่อช่วยเหลือ ฟื้นฟู
4	ซ่อมแซมด้านหน้า-ท้าย ปตร.คนชุม	Transition ด้านซ้าย,ขวา และพื้นถูกน้ำกัด เซาะจนได้รับความเสียหายเป็นจำนวนมาก

1 แห่ง	48 PSB 1658600 N 183300 E ระวาง 5438 IV	ตำบลปรุใหญ่ อำเภอเมือง จังหวัดนครราชสีมา	3,500,000	ซ่อมแซมอาคาร Transition ด้านซ้าย,ขวา ความยาวประมาณ 50 เมตร และพื้นที่เป็น โพรงลึก โดยดินถมบดอัดแน่นและหินก่อ	3,000,000
5	ซ่อมแซมด้านหน้า-ท้าย ปตร.มะขามเต่า	Transition ด้านซ้าย,ขวา ด้านเหนือน้ำและ ท้ายน้ำ ถูกน้ำกัดเซาะจนได้รับความเสียหาย เป็นจำนวนมาก

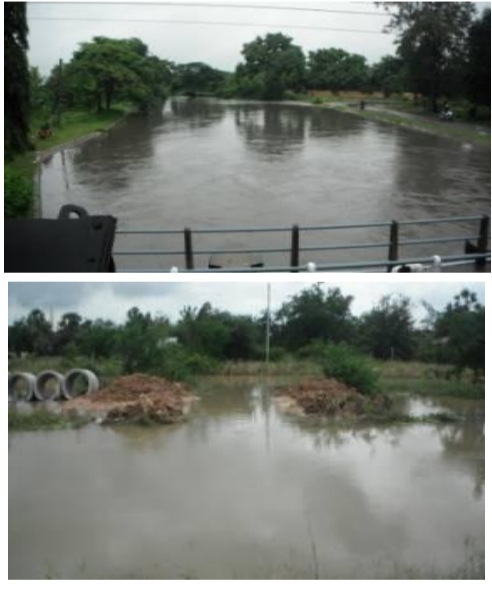
6	ซ่อมแซมด้านหน้า-ท้าย ปตร.ข่อยงาม	Transition ด้านซ้าย,ขวา ด้านเหนือน้ำและ ท้ายน้ำ ถูกน้ำกัดเซาะจนได้รับความเสียหาย เป็นจำนวนมาก

1 แห่ง	48 PSB 1658471 N 191321 E	ตำบลห้วยทะเล อำเภอเมือง จังหวัดนครราชสีมา	1,000,000	ซ่อมแซมอาคาร Transition ด้านซ้าย,ขวา และพื้นที่เป็นโพรง โดยดินถมบดอัดแน่นและ หินก่อ	700,000

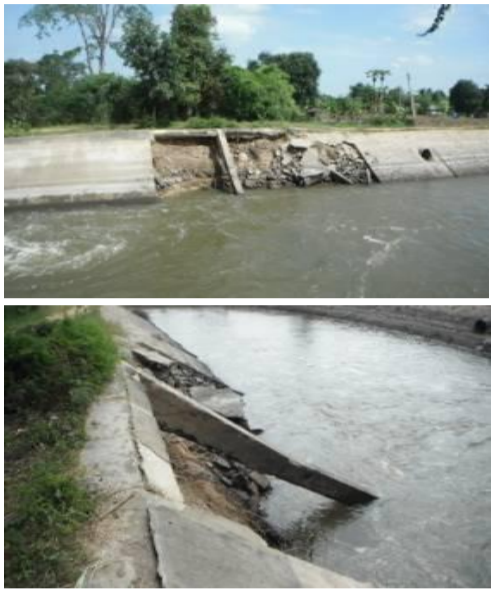
ลำดับ ความ สำคัญ	รายการโครงสร้างพื้นฐาน/ หน่วยงานรับผิดชอบ	ลักษณะความเสียหายที่ส่งผลต่อ ประสิทธิภาพการใช้ประโยชน์	ภาพประกอบ ความเสียหาย	จำนวน หน่วย	พิกัด-ระวาง	ระบุพื้นที่ตั้ง (ตำบล/อำเภอ/จังหวัด)	มูลค่าความเสียหาย เบื้องต้น (บาท)	รูปแบบแนวทางการฟื้นฟู (บูรณาการซ่อมแซม/ก่อสร้างใหม่/อื่นๆ)	ประมาณการวงเงิน งบประมาณ (บาท) เพื่อช่วยเหลือ ฟื้นฟู
7	ซ่อมแซมด้านหน้า-ท้าย ปตร.กันผม	Transition ด้านซ้าย,ขวา ด้านเหนือน้ำและ ท้ายน้ำ ถูกน้ำกัดเซาะจนได้รับความเสียหาย เป็นจำนวนมาก

1 แห่ง	48 PSB 1661742 N 202539 E	ตำบลพระพุทธ อำเภอเฉลิมพระเกียรติ จังหวัดนครราชสีมา	1,800,000	ซ่อมแซมอาคาร Transition ด้านซ้าย,ขวา และพื้นที่เป็นโพรง โดยดินถมบดอัดแน่นและ หินก่อ	1,500,000
8	ซ่อมแซมท่อลอดถนน ทางเข้าห้วยงาน ปตร.โคกแฝก	ท่อลอดถนนในลำบริบูรณ์ถูกกระแสน้ำกัด เซาะทำให้น้ำไหลเข้าท่วมไม่สามารถสัญจรได้

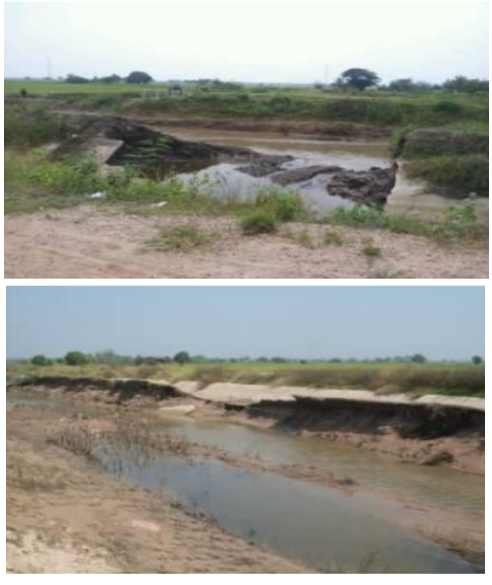
9	ซ่อมแซมคันคลอง LMC ปตร.โคกแฝก	คันคลองถูกกระแสน้ำกัดเซาะได้รับความ เสียหายเนื่องจากระดับคันดินต่ำและชำรุด เป็นช่วงๆ เพื่อการบริหารจัดการน้ำในคลอง ฝนน้โคกแฝก ช่วยป้องกันและบรรเทา อุทกภัยในช่วงน้ำหลาก

1 สาย	47 P 821492 N 1660082 E	ตำบลพุดซา อำเภอเมือง จังหวัดนครราชสีมา	20,000,000	ซ่อมแซมคันดินของคลองฝนน้และคลองส่ง น้ำ ด้วยดินถมบดอัดแน่นเป็นช่วงๆ ยาว ประมาณ 4,000 เมตร และซ่อมแซมอาคาร ประกอบพร้อมตาดคอนกรีตในส่วนที่เสียหาย	12,000,000

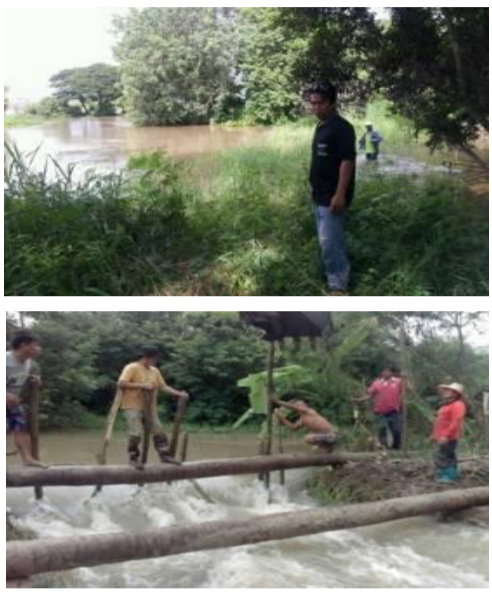
ลำดับ ความ สำคัญ	รายการโครงสร้างพื้นฐาน/ หน่วยงานรับผิดชอบ	ลักษณะความเสียหายที่ส่งผลกระทบต่อ ประสิทธิภาพการใช้ประโยชน์	ภาพประกอบ ความเสียหาย	จำนวน หน่วย	พิกัด-ระวาง	ระบุพื้นที่ตั้ง (ตำบล/อำเภอ/จังหวัด)	มูลค่าความเสียหาย เบื้องต้น (บาท)	รูปแบบแนวทางการฟื้นฟู (บูรณาการซ่อมแซม/ก่อสร้างใหม่/อื่นๆ)	ประมาณการวงเงิน งบประมาณ (บาท) เพื่อช่วยเหลือ ฟื้นฟู
10	ซ่อมแซมคันลำนีบรีบูร์ม ท้าย ปตร.โพธิ์เตี้ย	คันคลองถูกกระแสน้ำกัดเซาะได้รับความเสียหายเนื่องจากระดับคันดินต่ำและชำรุดเป็นช่วงๆ

1 สาย	48 P 166093 N 182122 E	ตำบลหมื่นไวย อำเภอเมือง จังหวัดนครราชสีมา	9,800,000	ซ่อมแซมคันดินด้วยดินถมบดอัดแน่นทั้ง 2 ฝั่ง เป็นช่วงๆ ยาวประมาณ 4,000 เมตร พร้อมลูกรังบดอัดแน่น	4,900,000
11	ซ่อมแซมคันคลอง 2L-RMC ปตร.โพธิ์เตี้ย	คันคลองถูกกระแสน้ำกัดเซาะได้รับความเสียหายเนื่องจากระดับคันดินต่ำและชำรุดเป็นช่วงๆ

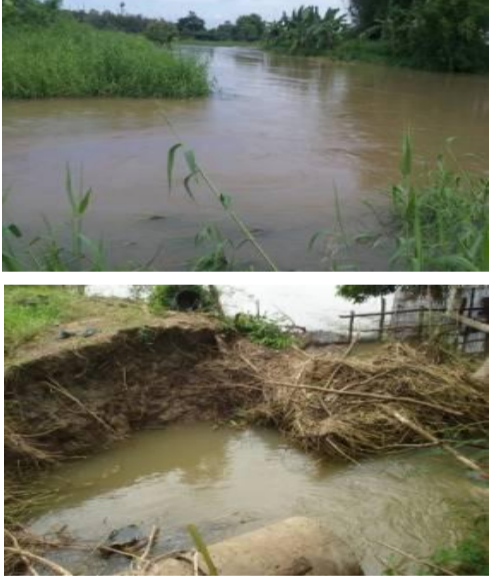
12	ซ่อมแซมท่อลอดถนนลำบริบูร์ม 2 แห่ง	ท่อลอดถนนในลำบริบูร์มถูกกระแสน้ำกัดเซาะทำให้น้ำไหลเข้าท่วมไม่สามารถสัญจรได้

4 แห่ง	48 P 1662351 N 186159 E	ตำบลหมื่นไวย อำเภอเมือง จังหวัดนครราชสีมา	1,400,000	ซ่อมแซมท่อลอดถนนให้สามารถสัญจรและป้องกันการกัดเซาะตลิ่ง	1,200,000

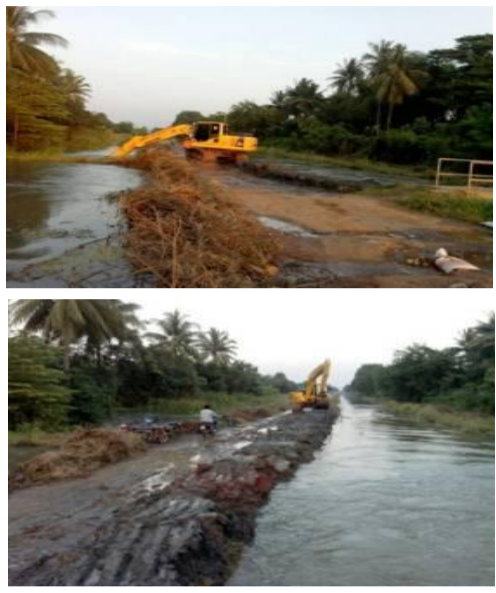
ลำดับ ความ สำคัญ	รายการโครงสร้างพื้นฐาน/ หน่วยงานรับผิดชอบ	ลักษณะความเสียหายที่ส่งผลกระทบต่อ ประสิทธิภาพการใช้ประโยชน์	ภาพประกอบ ความเสียหาย	จำนวน หน่วย	พิกัด-ระวาง	ระบุพื้นที่ตั้ง (ตำบล/อำเภอ/จังหวัด)	มูลค่าความเสียหาย เบื้องต้น (บาท)	รูปแบบแนวทางการฟื้นฟู (บูรณาการซ่อมแซม/ก่อสร้างใหม่/อื่นๆ)	ประมาณการวงเงิน งบประมาณ (บาท) เพื่อช่วยเหลือ ฟื้นฟู
13	ซ่อมแซม Intercept Drain คลอง RMC ปตร.โพธิ์เตี้ย	ร่องระบายน้ำข้างคลอง RMC ปตร.โพธิ์เตี้ย ที่ใช้สำหรับระบายน้ำเพื่อเลี้ยงเขตพื้นที่ เศรษฐกิจเมืองนครราชสีมา ถูกกระแสน้ำพัด พาเอาตะกอนดินทับถม ไม่สามารถระบายน้ำ ได้ทัน

1 แห่ง	48 P 1662093 N 188192 E	ตำบลปรุใหญ่ อำเภอเมือง จังหวัดนครราชสีมา	8,500,000	ขุดลอกในร่องระบายน้ำข้างคลอง RMC ปตร.โพธิ์เตี้ย และซ่อมอาคารในร่องระบายน้ำ ให้สามารถระบายน้ำได้อย่างมีประสิทธิภาพ	4,550,000
14	ซ่อมแซมคันคลอง LMC ปตร.จอหอ	คันคลองถูกกระแสน้ำกัดเซาะได้รับความ เสียหายเนื่องจากกระตักคันดินต่ำและชำรุด เป็นช่วงๆ

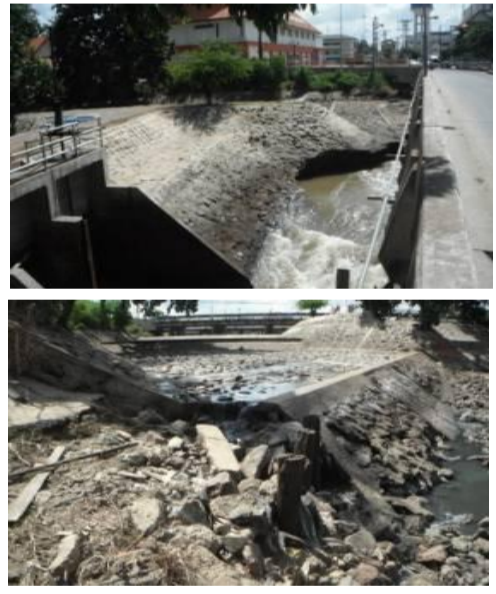
15	ซ่อมแซมฝายอักษฎางค์	Transition ด้านเหนือน้ำและท้ายน้ำ ถูกน้ำกัด เซาะจนได้รับความเสียหาย

3 แห่ง	48 PSB 1658413 N 187839 E	ตำบลในเมือง อำเภอเมือง จังหวัดนครราชสีมา	3,500,000	ซ่อมแซมฝายหินก่อและ Transition โดยดิน ถมบดอัดแน่น และหินก่อ และซ่อมแซมบาน ระบายของฝายอักษฎางค์ ให้มีสภาพคงเดิม เพื่อการระบายน้ำในช่วงน้ำหลาก และ สามารถเก็บกักน้ำในลำห้วยได้มากขึ้นในช่วง หน้าแล้ง	3,000,000

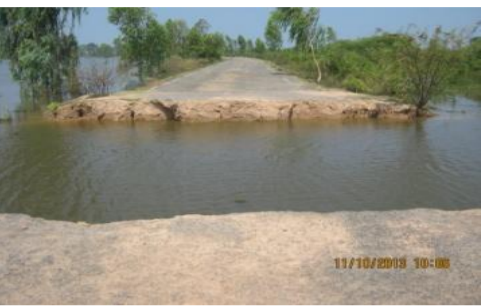
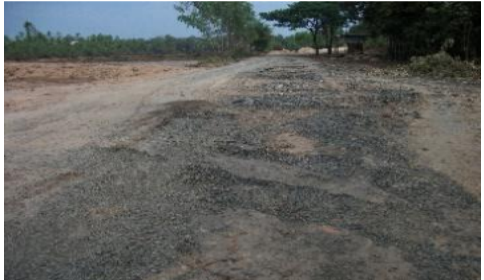
ลำดับ ความ สำคัญ	รายการโครงสร้างพื้นฐาน/ หน่วยงานรับผิดชอบ	ลักษณะความเสียหายที่ส่งผลกระทบต่อ ประสิทธิภาพการใช้ประโยชน์	ภาพประกอบ ความเสียหาย	จำนวน หน่วย	พิกัด-ระวาง	ระบุพื้นที่ตั้ง (ตำบล/อำเภอ/จังหวัด)	มูลค่าความเสียหาย เบื้องต้น (บาท)	รูปแบบแนวทางการฟื้นฟู (บูรณาการซ่อมแซม/ก่อสร้างใหม่/อื่นๆ)	ประมาณการวงเงิน งบประมาณ (บาท) เพื่อช่วยเหลือ ฟื้นฟู
	<b>โครงการส่งน้ำและบำรุงรักษามูลล้าง</b>						32,414,000		32,414,000
1	งานซ่อมแซมพนังกั้นน้ำ DIKE 11 ช่วง กม.0+500 ถึง 2+500	พนังกั้นน้ำ DIKE 11 ถูกกระแสน้ำหลากของ ลำน้ำมูล กัดเซาะบางช่วงผิวจราจรทรุดตัว เกิดความชำรุดเป็นหลุมเป็นบ่อ และสภาพผิว จราจรเสียหายไม่สามารถใช้เส้นทางสัญจรได้

1 สาย	E 402351 N 1696746 ระวาง 5839 IV	ตำบลบัวทุ่ง อำเภอราชสีห์ จังหวัดศรีสะเกษ	6,270,000	ซ่อมแซมพนังกั้นน้ำ ความยาวประมาณ 2,000 ม. 1.งานดินชุดด้วยเครื่องจักร 2.ดินถมบดอัดแน่น 95% 3.งานลูกรังบดอัดแน่น 95% 4.งานหินคลุกบดอัดแน่น 5.งานซ่อมผิวลาดยาง Double Surface Treatment 6.ท่อลอดระบายน้ำขนาด 1.50 x 1.50 ม. จำนวน 1 แห่ง 7.งานหินเรียง	6,270,000

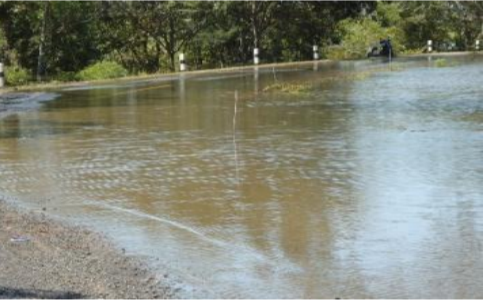
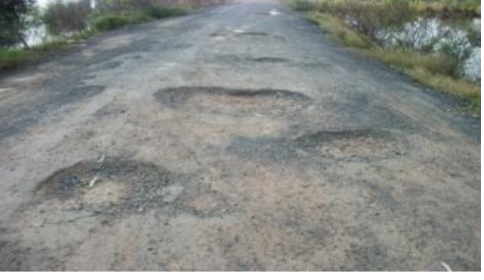
2	งานซ่อมแซมถนนทางเข้าโครงการ โครงการน้ำและบำรุงรักษามูล ล้าง ช่วง กม.0+000 ถึง 1+950	ถนนทางเข้าโครงการถูกกระแสน้ำหลากของ ลำน้ำมูล กัดเซาะเป็นช่วงๆ ผิวจราจรชำรุด เป็นหลุมเป็นบ่อ สัญจรยากลำบากอาจทำให้ เกิดอุบัติเหตุในการใช้เส้นทาง อีกทั้งตลิ่งลาด ด้านข้างตัวพนังกั้นน้ำบางช่วงถูกกัดเซาะ ระยะความเสียหายความยาว 950 เมตร

1 สาย	E 4032178 N1696130 ระวาง 5839 IV	ตำบลหนองแค อำเภอราชสีห์ จังหวัดศรีสะเกษ	5,000,000	งานซ่อมแซมถนนลาดยางทางโครงการส่งน้ำ และบำรุงรักษามูลล้าง ส่วนที่ชำรุดเสียหาย ความยาวประมาณ 2,600 เมตร 1.ดินถมบดอัดแน่น 95% 2.งานดินชุดด้วยเครื่องจักร 3.งานลูกรังบดอัดแน่น 95% 4.หินคลุกบดอัดแน่น 5. งานซ่อมผิวลาดยาง Double Surface Treatment	5,000,000
3	งานซ่อมแซมพนังกั้นน้ำ DIKE 3 ช่วง กม.1+935 ถึง 3+935	พนังกั้นน้ำ DIKE 3 ถูกกระแสน้ำหลากของลำ น้ำเสีย กัดเซาะคันพังกั้นและผิวจราจรเป็น ช่วงๆ เกิดการชำรุดทรุดตัวเป็นหลุมเป็นบ่อ ผิวจราจรเสียหายบางแห่งไม่สามารถใช้สัญจร ได้ การสัญจรโดยทั่วไปไม่สะดวก อาจ ก่อให้เกิดอุบัติเหตุ อีกทั้งตลิ่งลาดด้านข้าง ตัวพนังกั้นน้ำบางช่วงถูกกัดเซาะ ระยะความ เสียหายความยาว 2,000 เมตร

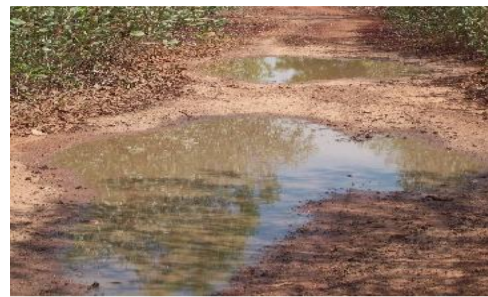
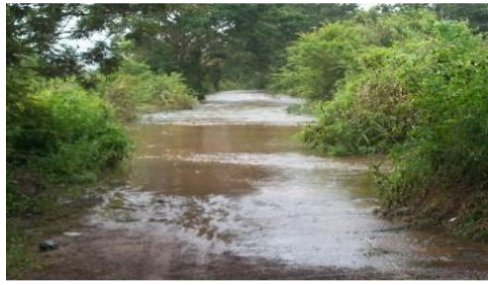
ลำดับ ความ สำคัญ	รายการโครงสร้างพื้นฐาน/ หน่วยงานรับผิดชอบ	ลักษณะความเสียหายที่ส่งผลต่อ ประสิทธิภาพการใช้ประโยชน์	ภาพประกอบ ความเสียหาย	จำนวน หน่วย	พิกัด-ระวาง	ระบุพื้นที่ตั้ง (ตำบล/อำเภอ/จังหวัด)	มูลค่าความเสียหาย เบื้องต้น (บาท)	รูปแบบแนวทางการฟื้นฟู (บูรณาการซ่อมแซม/ก่อสร้างใหม่/อื่นๆ)	ประมาณการวงเงิน งบประมาณ (บาท) เพื่อช่วยเหลือ ฟื้นฟู
7	งานซ่อมแซมพนังกันน้ำ DIKE 7-1"D" (บ้านหนองไชยวาน) ฝายหัวนา ช่วง กม.0+000 ถึง 0+286	ซ่อมแซมพนังกันน้ำ Dike 7-1"D" ถูก กระแสน้ำหลากของลำนํ้ามูลจากอุทกภัยกัด เซาะ ทรุดตัว เกิดความชำรุด และมีสภาพ เป็นหลุม เสียหายความยาว 286 เมตร

1 สาย	E 457275 N 1675948 ระวาง 5939 IV	ตำบลละทาย อำเภอกันทรารมย์ จังหวัดศรีสะเกษ	546,000	ซ่อมแซมพนังกันน้ำ Dike 7-1"D" ความยาว ประมาณ 286 เมตร 1. ดินถมบดอัดแน่น 95% 2. งานดินขุดลอกหน้าด้วยเครื่องจักร 3. งานลูกรังบดอัดแน่น 95%	546,000
<b>โครงการส่งน้ำและบำรุงรักษามูลกลาง</b>							10,000,000		9,304,000
1	ซ่อมแซมถนนเข้าหัวงาน ฝายยางนางโ	ถนนเข้าหัวงาน โครงการฝายยางนางโ ดินถนน และผิวจราจรได้รับความเสียหายจาก กระแสน้ำถูกน้ำกัดเซาะ ไม่สามารถ สัญจรไปมาได้

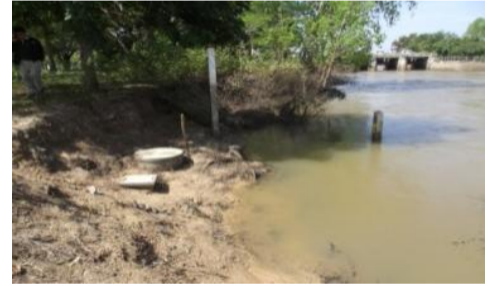
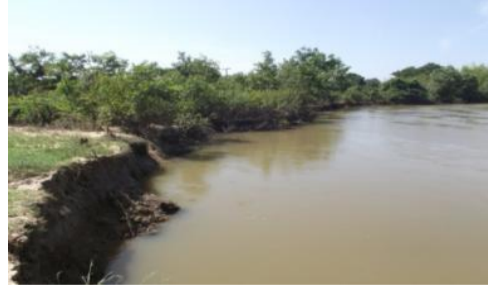
2	ซ่อมแซมหินเรียงด้านท้าย ปตร.ชุมพวง	หินเรียงด้านท้าย ปตร.ชุมพวงได้รับความ เสียหายจากกระแสน้ำกัดเซาะ พังทลาย เกิด ความชำรุดเสียหาย

1 แห่ง	255300 E 1702400 N ระวาง 5539 IV	ตำบลหนองหลัก อำเภอชุมพวง จังหวัดนครราชสีมา	2,000,000	ซ่อมแซมหินเรียงด้านท้าย ปตร.ชุมพวง กิจกรรมประกอบด้วยงานดินถมบดอัดแน่น งานทรายรองพื้น งานหินทิ้ง (riprap)	2,000,000

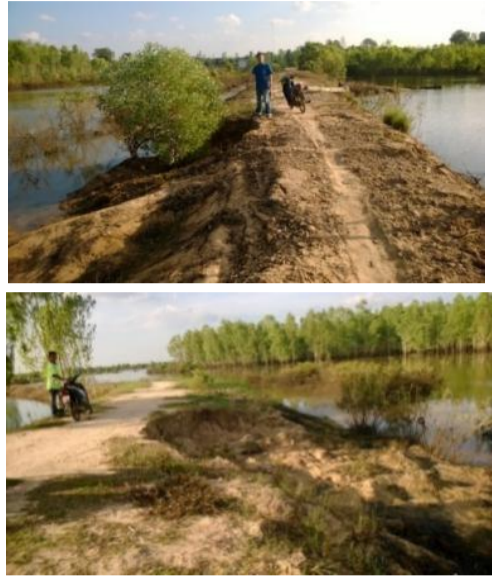
ลำดับ ความ สำคัญ	รายการโครงสร้างพื้นฐาน/ หน่วยงานรับผิดชอบ	ลักษณะความเสียหายที่ส่งผลกระทบต่อ ประสิทธิภาพการใช้ประโยชน์	ภาพประกอบ ความเสียหาย	จำนวน หน่วย	พิกัด-ระวาง	ระบุพื้นที่ตั้ง (ตำบล/อำเภอ/จังหวัด)	มูลค่าความเสียหาย เบื้องต้น (บาท)	รูปแบบแนวทางการฟื้นฟู (บูรณาการซ่อมแซม/ก่อสร้างใหม่/อื่นๆ)	ประมาณการวงเงิน งบประมาณ (บาท) เพื่อช่วยเหลือ ฟื้นฟู
3	ซ่อมแซมคันคลองชักน้ำ ระบบกระจายน้ำบ้านตะลุง	คันคลองชักน้ำฝั่งขวา ถูกกระแสน้ำลากจาก แม่น้ำมูลกัดเซาะพังเสียหาย ความยาว 30 เมตร

1แห่ง	342404 E 169045 N 5739IV	ตำบลกระโพ อำเภอท่าตูม จังหวัดสุรินทร์	2,000,000	- ซ่อมแซมคันคลองชักน้ำ ช่วงที่ชำรุดเสียหาย	2,000,000
4	ซ่อมแซมคันคลองชักน้ำ ระบบกระจายน้ำบ้านเขว้า	คันคลองชักน้ำฝั่งขวา ถูกกระแสน้ำลากจาก แม่น้ำมูลกัดเซาะพังเสียหาย ความยาว 30 เมตร

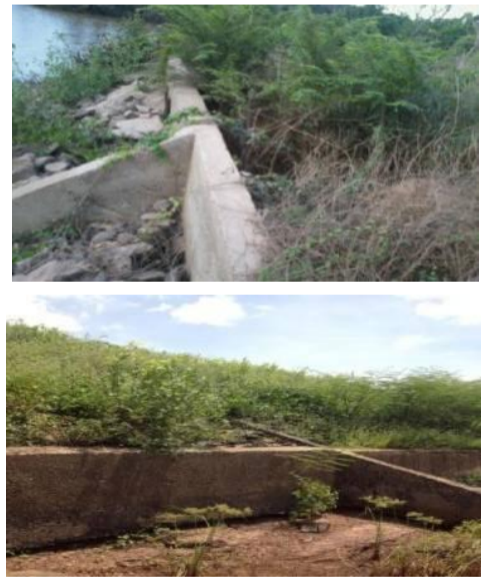
5	ซ่อมแซมหินเรียงป้องกันการกัดเซาะ ฝายยางเมืองสิง	หินเรียงด้านท้ายฝายยางถูกกระแสน้ำพัด เสียหายและทรุดตัว เป็นแนวยาวกว่า 30 เมตร

1แห่ง	330832 E 1674174 N 5639II	ตำบลเมืองสิง อำเภอจอมพระ จังหวัดสุรินทร์	1,000,000	- ซ่อมแซมหินเรียงป้องกันการกัดเซาะ - ซ่อมแซมทำนบดิน	1,000,000

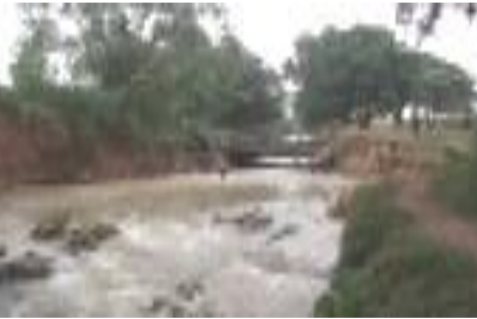
2	ซ่อมแซมสะพานรถยนต์ คสล. ข้ามอาคารทางระบายน้ำล้นอ่าง เก็บน้ำห้วยยาง	ต่อม่อสะพานรถยนต์ คสล. ข้ามทางระบาย น้ำล้น ถูกกระแสน้ำจากอุทกภัยกัดเซาะ และ ทรุดตัวพังทลายลง เสียหายสิ้นเชิง ความยาว 15 เมตร	 	1 แห่ง	186468 E 1638170 N ระวาง 5438 IV	ตำบลธงชัยเหนือ อำเภอบึงขัง จังหวัดนครราชสีมา	3,000,000	ซ่อมแซมสะพานคอนกรีตเสริมเหล็ก	3,000,000
3	ซ่อมแซมท่อส่งน้ำลอดใต้อาคาร ทางระบายน้ำล้นอ่างเก็บน้ำ ห้วยยาง	ท่อส่งน้ำสายใหญ่ฝั่งขวาลอดใต้อาคารทาง ระบายน้ำล้น ถูกกระแสน้ำจากอุทกภัยกัด เซาะทรุดตัว พังทลาย เสียหาย ความยาว 30 เมตร

1 แห่ง	186529 E 1638187 N ระวาง 5438 IV	ตำบลธงชัยเหนือ อำเภอบึงขัง จังหวัดนครราชสีมา	900,000	ซ่อมแซมท่อส่งน้ำ	900,000
4	ซ่อมแซมคลองส่งน้ำ LMC พร้อมขุดลอกตะกอน กม. 1+000 - 1+250 อ่างเก็บน้ำห้วยยาง	คลองส่งน้ำสายใหญ่ฝั่งซ้ายถูกกระแสน้ำป่า ไหลหลากจากอุทกภัยกัดเซาะคันดินและแผง คอนกรีตพังทลาย เสียหาย ทรุดตัว มีตะกอน ตกถมเป็นช่วงๆ ความยาว 250 ม.	 	1 สาย	187095 E 1636885 N ระวาง 5438 IV	ตำบลไชยมงคล อำเภอเมือง จังหวัดนครราชสีมา	400,000	ซ่อมแซมคันดิน คอนกรีตตาด และขุดลอก ตะกอน	400,000
