แผนงานซ่อมแซมฟื้นฟูอาคารชลประทาน  
ที่ได้รับความเสียหายเนื่องจากอุทกภัย ปี พ.ศ.๒๕๕๖

กรมชลประทาน  
กระทรวงเกษตรและสหกรณ์

แบบสำรวจความเสียหายของโครงสร้างพื้นฐาน อาคาร สิ่งปลูกสร้าง  
แผนงานซ่อมแซมฟื้นฟูอาคารชลประทานที่ได้รับความเสียหายเนื่องจากอุทกภัยปี 2556

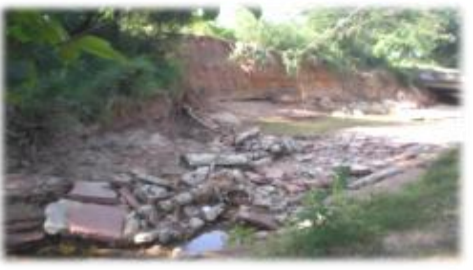
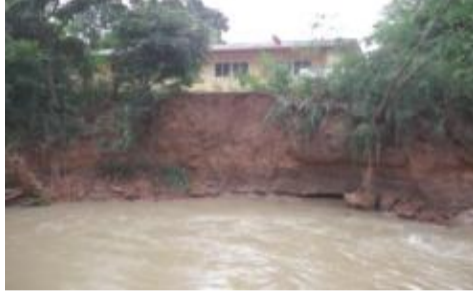
ลำดับ ความ สำคัญ	รายการโครงสร้างพื้นฐาน/ หน่วยงานรับผิดชอบ	ลักษณะความเสียหายที่ส่งผลกระทบต่อ ประสิทธิภาพการใช้ประโยชน์	ภาพประกอบ ความเสียหาย	จำนวน หน่วย	พิกัด-ระวาง	ระบุพื้นที่ตั้ง (ตำบล/อำเภอ/จังหวัด)	มูลค่าความเสียหาย เบื้องต้น (บาท)	รูปแบบแนวทางการฟื้นฟู (บูรณาการซ่อมแซม/ก่อสร้างใหม่/อื่นๆ)	ประมาณการวงเงิน งบประมาณ (บาท) เพื่อช่วยเหลือ ฟื้นฟู
9	ซ่อมแซมรางระบายน้ำล้นด้านท้าย ช่วง กม.0+100 ถึง กม. 0+500 อ่างเก็บน้ำห้วยยาง.	รางระบายน้ำล้นด้านท้าย ได้รับความเสียหาย ถูกกระแสน้ำจากอุทกภัยกัดเซาะตลิ่งพังทลาย อาจก่อให้เกิดอันตรายต่อชีวิตและทรัพย์สิน ประชาชน

1 แห่ง	186490 E 1638176 N ระวาง 5438 IV	ตำบลธงชัยเหนือ อำเภอปักธงชัย จังหวัดนครราชสีมา	4,500,000	ซ่อมแซมรางระบายน้ำคอนกรีตและเรียงหิน	4,500,000
10	ซ่อมแซมหินเรียงท้ายทางระบายน้ำล้นอ่างเก็บน้ำห้วยบ้านยาง	หินเรียงด้านท้ายทางระบายน้ำล้น ถูก กระแสน้ำกัดเซาะพัดพาหินเรียงหายหมด และกัดเซาะตลิ่งพังเสียหาย

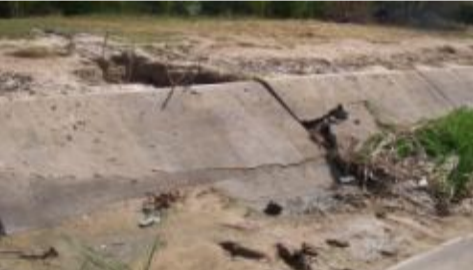
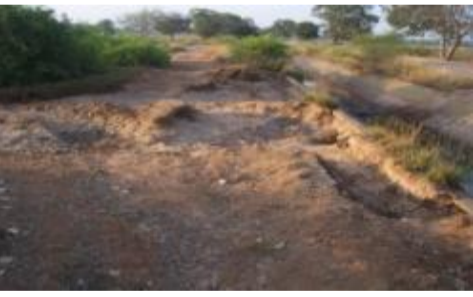
11	ซ่อมแซมคลองส่งน้ำสายใหญ่ฝั้งซ้าย อ่างเก็บน้ำลำเชียงไกร (ตอนล่าง)	คันคลองส่งน้ำและคอนกรีตคาน ถูกน้ำกัดเซาะ ตั้งแต่ ช่วง กม.8+000 ถึง กม.13+000 ได้รับความเสียหาย ทำให้ไม่สามารถส่งน้ำได้ อย่างมีประสิทธิภาพ

1 สาย	168111 1685515 N ระวาง 5339 II	ตำบลบัลลังก์ อำเภอโนนไทย จังหวัดนครราชสีมา	5,200,000	ซ่อมแซมคันคลองและคานคอนกรีต	5,200,000

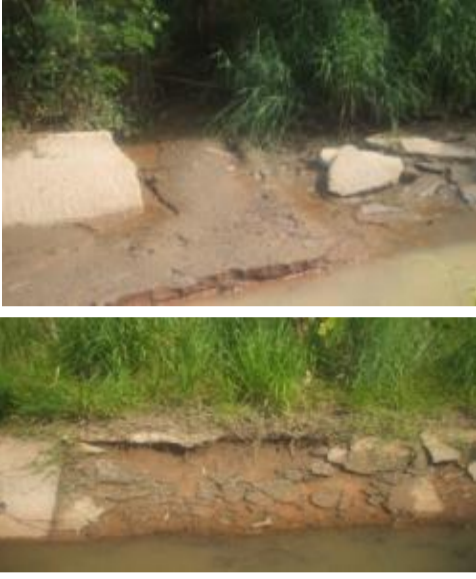
ลำดับ ความ สำคัญ	รายการโครงสร้างพื้นฐาน/ หน่วยงานรับผิดชอบ	ลักษณะความเสียหายที่ส่งผลกระทบต่อ ประสิทธิภาพการใช้ประโยชน์	ภาพประกอบ ความเสียหาย	จำนวน หน่วย	พิกัด-ระวาง	ระบุพื้นที่ตั้ง (ตำบล/อำเภอ/จังหวัด)	มูลค่าความเสียหาย เบื้องต้น (บาท)	รูปแบบแนวทางการฟื้นฟู (บูรณาการซ่อมแซม/ก่อสร้างใหม่/อื่นๆ)	ประมาณการวงเงิน งบประมาณ (บาท) เพื่อช่วยเหลือ ฟื้นฟู
12	ซ่อมแซมคลองส่งน้ำสายใหญ่ อ่างเก็บน้ำซับประดู่	คันคลองส่งน้ำและคอนกรีตตาด ถูกน้ำกัดเซาะ เนื่องจากอุทกภัย ได้รับความเสียหาย ช่วง กม.0+700 ถึง กม.5+300 และ กม.19+000 ถึง กม.25+000 เป็นช่วงๆ ทำให้ไม่สามารถ ส่งน้ำได้อย่างมีประสิทธิภาพ

1 สาย	791100 E 1643410 N ระวาง 5338 IV	ตำบลมะเกลือใหม่ อำเภอสูงเนิน จังหวัดนครราชสีมา	4,800,000	ซ่อมแซมคันคลองและตาดคอนกรีต	4,800,000
13	ซ่อมแซมคลอง 1 ขวา ของคลองส่งน้ำ สายใหญ่ฝั่งซ้าย อ่าง เก็บน้ำห้วยปราสาทใหญ่	คันคลองส่งน้ำและคอนกรีตตาด ถูกน้ำกัดเซาะ เนื่องจากอุทกภัย ได้รับความเสียหาย ทำให้ ไม่สามารถส่งน้ำได้อย่างมีประสิทธิภาพ

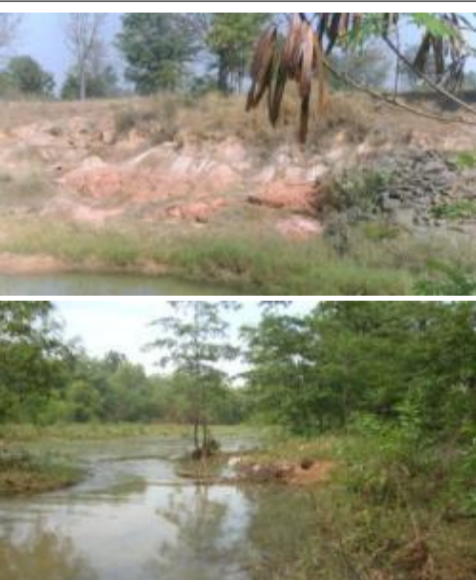
14	ซ่อมแซมหินทิ้งท้ายอาคาร ทางระบายน้ำล้น อ่างเก็บน้ำห้วยบง	คันคลองส่งน้ำและคอนกรีตตาด ถูกน้ำกัดเซาะ เนื่องจากอุทกภัย ได้รับความเสียหาย ทำให้ ไม่สามารถส่งน้ำได้อย่างมีประสิทธิภาพ

1 สาย	254800 E 1693100 N ระวาง 5539 IV	ตำบลประสุข อำเภอชุมพวง จังหวัดนครราชสีมา	1,900,000	ซ่อมแซมคันคลองและตาดคอนกรีต	1,900,000

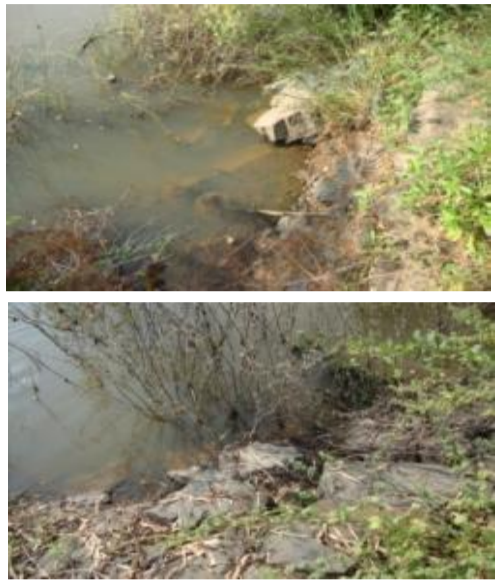
ลำดับ ความ สำคัญ	รายการโครงสร้างพื้นฐาน/ หน่วยงานรับผิดชอบ	ลักษณะความเสียหายที่ส่งผลต่อ ประสิทธิภาพการใช้ประโยชน์	ภาพประกอบ ความเสียหาย	จำนวน หน่วย	พิกัด-ระวาง	ระบุพื้นที่ตั้ง (ตำบล/อำเภอ/จังหวัด)	มูลค่าความเสียหาย เบื้องต้น (บาท)	รูปแบบแนวทางการฟื้นฟู (บูรณาการซ่อมแซม/ก่อสร้างใหม่/อื่นๆ)	ประมาณการวงเงิน งบประมาณ (บาท) เพื่อช่วยเหลือ ฟื้นฟู
18	ซ่อมแซมทำนบกั้นฝายบ้านโนนตูม	สาเหตุเนื่องจากน้ำในลำปลายมาศ ไหลล้นตลิ่ง ป่าเข้าท่วมพื้นที่เพาะปลูก และบริเวณหัวงาน ฝายบ้านโนนตูม ทำให้น้ำไหลล้นตลิ่งกัดเซาะหิน ทิ้งได้รับความเสียหาย

1 แห่ง	252000 E 1676200 N ระวาง 5539 II	ต.โนนตูม อ.ชุมพวง จ.นครราชสีมา	1,500,000	ซ่อมแซมทำนบกั้น หินทิ้ง	1,500,000
<b>โครงการชลประทานบุรีรัมย์</b>							3,800,000		3,800,000
1	ซ่อมแซมคลอง LMC กม.0+000 - กม.2+000 และคลอง RMC กม.0+000 - กม. 1+500 อ่างเก็บน้ำห้วยเมฆา	เนื่องจากบริเวณคลองส่งน้ำ สาย LMC และ RMC ในช่วงที่ฝนตกหนัก จะมีตะกอนทราย ไหลบ่ามากกับน้ำเป็นปริมาณมาก และทรายได้ เข้ามาทับถมคลองส่งน้ำ จนเต็มคลอง ทำให้ ไม่สามารถส่งน้ำได้ ชาวบ้านได้รับความ เดือดร้อน ไม่สามารถใช้น้ำได้

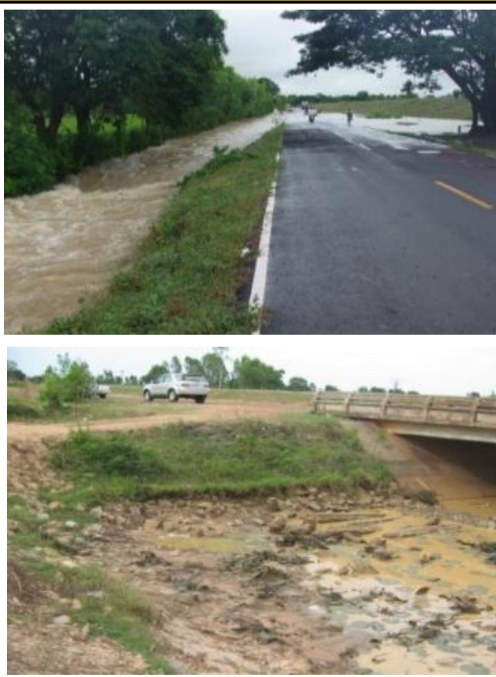
2	ซ่อมแซมถนนทางเข้าโครงการอ่างเก็บน้ำห้วยเมฆา กม.1+000 - กม.3+036	เนื่องจากช่วงฤดูน้ำหลากไหลบ่าผ่านถนนทำ ให้ถนนเสียหาย เกิดการกัดถนนเสียหาย	 	1 สาย	292194 E 1589036 N ระวาง 5637 IV	ตำบลบึงเจริญ อำเภอบ้านกรวด จังหวัดบุรีรัมย์	1,800,000	- ซ่อมแซมถนน Double Surface Treatment	1,800,000
<b>โครงการชลประทานสุรินทร์</b>							12,500,000		11,700,000
1	ซ่อมแซมด้านท้ายทางระบายน้ำล้น และด้านท้ายทางระบายน้ำ ล้นฉุกเฉิน อ่างเก็บน้ำห้วยระหาร	ด้านท้ายทางระบายน้ำล้นถูกกระแสน้ำหลาก กัดเซาะ และส่งผลกระทบต่อให้เกิดการทรุดตัว พังทลายชำรุดเสียหาย - ด้านท้ายทางระบายน้ำล้นฉุกเฉิน ถูก กระแสน้ำหลากกัดเซาะ และส่งผลกระทบต่อให้ เกิดการทรุดตัวพังทลาย น้ำไหลบ่าเข้าท่วม พื้นที่การเกษตร

2 แห่ง	360244 E 1668959 N ระวาง 5739 III	ตำบลบึงแครง อำเภอจอมพระ จังหวัดสุรินทร์	2,500,000	- ซ่อมแซมด้วยการถมดินบดอัดแน่นตาม แบบมาตรฐาน งานหินเรียงยาแนว ให้อยู่ใน สภาพที่พร้อมใช้งานได้ปกติ - ซ่อมแซมด้วยการถมดินบดอัดแน่น ป้องกันการกัดเซาะของน้ำ	1,000,000

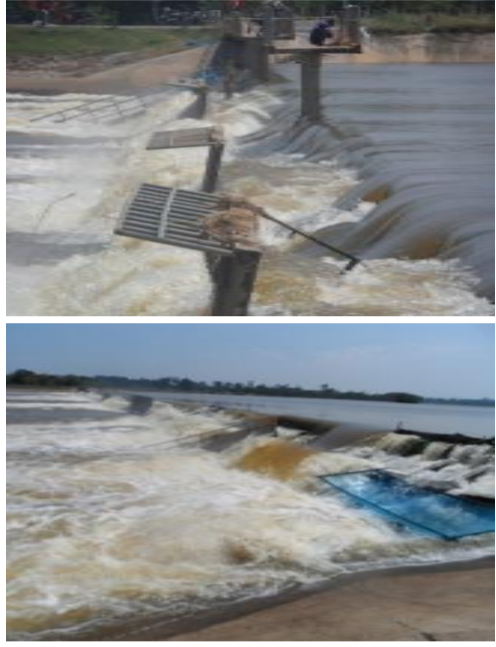
ลำดับ ความ สำคัญ	รายการโครงสร้างพื้นฐาน/ หน่วยงานรับผิดชอบ	ลักษณะความเสียหายที่ส่งผลกระทบต่อ ประสิทธิภาพการใช้ประโยชน์	ภาพประกอบ ความเสียหาย	จำนวน หน่วย	พิกัด-ระวาง	ระบุพื้นที่ตั้ง (ตำบล/อำเภอ/จังหวัด)	มูลค่าความเสียหาย เบื้องต้น (บาท)	รูปแบบแนวทางการฟื้นฟู (บูรณาการซ่อมแซม/ก่อสร้างใหม่/อื่นๆ)	ประมาณการวงเงิน งบประมาณ (บาท) เพื่อช่วยเหลือ ฟื้นฟู
2	ซ่อมแซมสะพานข้ามฝาย อ่างเก็บน้ำบ้านเกาะแก้ว	- สะพานข้ามฝาย เป็นสะพานคอนกรีตเสริมเหล็ก ถูกน้ำหลากกัดเซาะพังเสียหายโดยสิ้นเชิง ไม่สามารถใช้งานได้

1 แห่ง	388060 E 1652664 N ระวาง 5738 I	ตำบลเกาะแก้ว อำเภอสำโรงทาบ จังหวัดสุรินทร์	3,000,000	- ซ่อมแซมสะพานข้ามฝาย ตามแบบมาตรฐาน และซ่อมแซมทางระบายน้ำล้นบางส่วน ให้สามารถใช้งานได้ตามปกติ	4,000,000
3	ซ่อมแซมคันท่ายทางระบายน้ำล้นอุกฉิม อ่างเก็บน้ำห้วยเสนง	คันท่ายทางระบายน้ำล้นอุกฉิมถูกกระแสน้ำหลากกัดเซาะ ได้รับความเสียหาย ถนนคอนกรีตเสริมเหล็กคันท่ายได้รับความเสียหาย

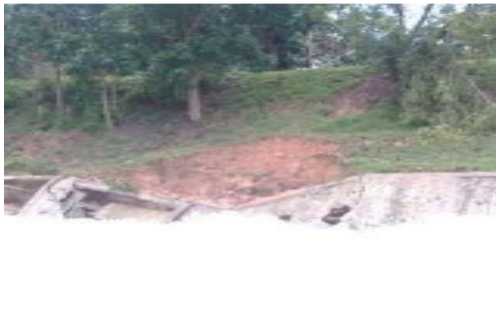
4	ซ่อมแซมหินเรียงยาวแนวคันท่ายประตูระบายน้ำ อ่างเก็บน้ำอำปิล	คันท่ายประตูระบายน้ำถูกกระแสน้ำหลากกัดเซาะ ได้รับความเสียหาย หินเรียงยาวแนวชำรุด

1 แห่ง	334500 E 1632000 N ระวาง 5738 IV	ตำบลเทนมีย์ อำเภอเมือง จังหวัดสุรินทร์	2,000,000	- ซ่อมแซมหินเรียงยาวแนวคันท่ายประตูระบายน้ำ ให้อยู่ในสภาพดี ไม่เป็นอุปสรรคในการระบายน้ำ	1,700,000

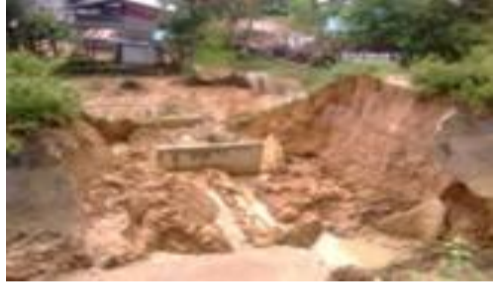
ลำดับ ความ สำคัญ	รายการโครงสร้างพื้นฐาน/ หน่วยงานรับผิดชอบ	ลักษณะความเสียหายที่ส่งผลต่อ ประสิทธิภาพการใช้ประโยชน์	ภาพประกอบ ความเสียหาย	จำนวน หน่วย	พิกัด-ระวาง	ระบุพื้นที่ตั้ง (ตำบล/อำเภอ/จังหวัด)	มูลค่าความเสียหาย เบื้องต้น (บาท)	รูปแบบแนวทางการฟื้นฟู (บูรณาการซ่อมแซม/ก่อสร้างใหม่/อื่นๆ)	ประมาณการวงเงิน งบประมาณ (บาท) เพื่อช่วยเหลือ ฟื้นฟู
<b>โครงการชลประทานศรีสะเกษ</b>							97,230,000		97,230,000
1	งานซ่อมแซมคลอง LMC กม.4+720 อ่างฯห้วยดีกู่	คันคลองส่งน้ำ ความยาว 30 เมตร และคลอง ส่งน้ำตาดคอนกรีต เกิดการพังเสียหาย เนื่องจากอุทกภัย มีตะกอนตกถมเป็นจำนวน มาก ไม่สามารถส่งน้ำได้ตามปกติ

1 แห่ง	407457 E 1609202 N 5938III	บ้านตะแบง หมู่ 9 ตำบลห้วยดีกู่ อำเภอภูสิงห์ จังหวัดศรีสะเกษ	1,500,000	1.ซ่อมแซมคันคลองส่งน้ำดินถมบดอัดแน่น 2.ซ่อมแซมท่อลอดรับน้ำ 3.คลองส่ง น้ำตาดคอนกรีตพร้อมชุดลอกตะกอน	1,500,000
2	งานซ่อมแซมอาคารท่อลอดคลอง RMC กม.2+700 และคลอง ส่งน้ำตาดคอนกรีต กม. 2+500 ถึง กม. 3+000 อ่างฯห้วยดีกู่	-เนื่องจากร่องรับน้ำป่า เข้าคลอง กม. 2+700 คลอง RMC ไม่มีท่อลอดคลอง ไม่สามารถ ระบายป่าได้ทัน ทำให้คลองส่งน้ำ เกิดการพัง เสียหาย มีตะกอนตกถมเป็นจำนวนมาก	   	1 แห่ง	409035 E 1608270 N 5839II	บ้านตะแบง หมู่ 9 ตำบลห้วยดีกู่ อำเภอภูสิงห์ จังหวัดศรีสะเกษ	3,200,000	1.ซ่อมแซมท่อลอดคลองขนาด $\varnothing$ 1 ม.- 2 แถว 2.ซ่อมแซมคลองส่งน้ำตาดคอนกรีต 3.ชุดลอกตะกอนดิน	3,200,000

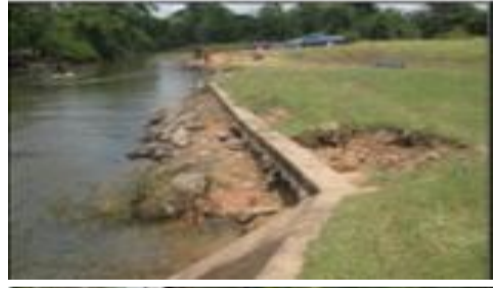
3	ซ่อมแซมด้านท้ายทางระบายน้ำสันอ่างฯหนองลี	อาคารป้องกันตลิ่งด้านท้ายถูกระแสน้ำกัด เซาะได้รับความเสียหาย

1 แห่ง	1629177 N 403385 Eระวาง 48 PVB 5838 II	บ้านลี หมู่ที่ 2 ตำบลลี อำเภอขุนหาญ จังหวัดศรีสะเกษ	2,400,000	ซ่อมแซมอาคารป้องกันตลิ่งด้านท้ายทาง ระบายน้ำด้วยดินถมบดอัดแน่นและงานหิน เรียง	2,400,000

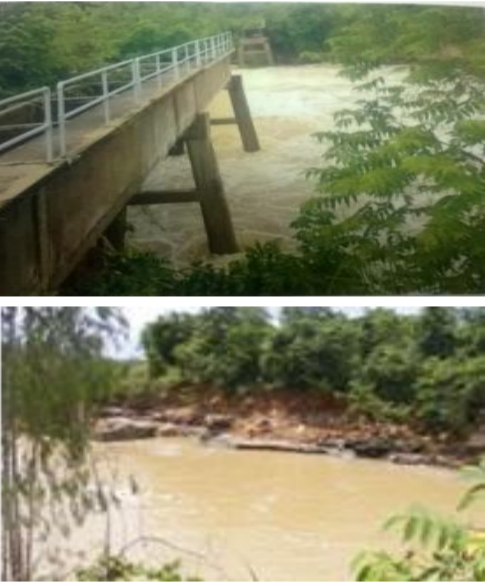
ลำดับ ความ สำคัญ	รายการโครงสร้างพื้นฐาน/ หน่วยงานรับผิดชอบ	ลักษณะความเสียหายที่ส่งผลต่อ ประสิทธิภาพการใช้ประโยชน์	ภาพประกอบ ความเสียหาย	จำนวน หน่วย	พิกัด-ระวาง	ระบุพื้นที่ตั้ง (ตำบล/อำเภอ/จังหวัด)	มูลค่าความเสียหาย เบื้องต้น (บาท)	รูปแบบแนวทางการฟื้นฟู (บูรณาการซ่อมแซม/ก่อสร้างใหม่/อื่นๆ)	ประมาณการวงเงิน งบประมาณ (บาท) เพื่อช่วยเหลือ ฟื้นฟู
4	งานซ่อมแซมอาคารท่อลอดคลองและคลองส่งน้ำตาดคอนกรีต RMC กม.1+000 อ่างฯห้วยตึกชู	-เนื่องจากร่องรับน้ำป่า เข้าคลอง กม. 1+000 คลอง RMC เป็นท่อลอดคลอง ขนาด $\text{A} \text{E} 1 \text{ ม.}-1$ แลว น้ำป่าไม่สามารถระบายได้ทัน ทำให้ท่อลอดและคลองส่งน้ำ เกิดการพังเสียหาย มีตะกอนตกถมเป็นจำนวนมาก	 	1 แห่ง	408668 E 1607069 N 5838 III	บ้านตะแบง หมู่ 9 ตำบลห้วยตึกชู อำเภอภูสิงห์ จังหวัดศรีสะเกษ	930,000	1.ซ่อมแซมท่อลอดคลองขนาด $\text{A} \text{E} 1 \text{ ม.}-2$ แลว 2.ซ่อมแซมคลองส่งน้ำตาดคอนกรีต 3.ขุดลอกตะกอนดิน	930,000
5	งานซ่อมแซมอาคารสะพานน้ำ (Elevated Flume) RMC กม. 0+200 พร้อมซ่อมแซมหินเรียงด้านท้ายอาคารระบายน้ำล้น อ่างฯห้วยตึกชู	อาคารได้รับความเสียหาย ความยาวประมาณ 100 ม.เนื่องจากการระบายน้ำจาก Spillway กระทบต่อตัวอาคารพังเสียหาย ไม่สามารถส่งน้ำให้กับคลองส่งน้ำฝั่งขวาได้ /หินเรียงด้านท้ายน้ำพังเสียหายเนื่องจากกระแสน้ำ

1 แห่ง	408364 E 1606558 N 5838 III	บ้านตะแบง หมู่ 9 ตำบลห้วยตึกชู อำเภอภูสิงห์ จังหวัดศรีสะเกษ	6,500,000	1.ซ่อมแซมอาคารสะพานน้ำ (Elevated Flume) RMC กม.0+200 อ่างฯห้วยตึกชู จำนวน 1 แห่ง 2.ซ่อมแซมหินเรียงด้านท้ายอาคารระบายน้ำ ล้น ความยาว 100 เมตร 3.ขุดลอกตะกอนท้ายน้ำ	6,500,000

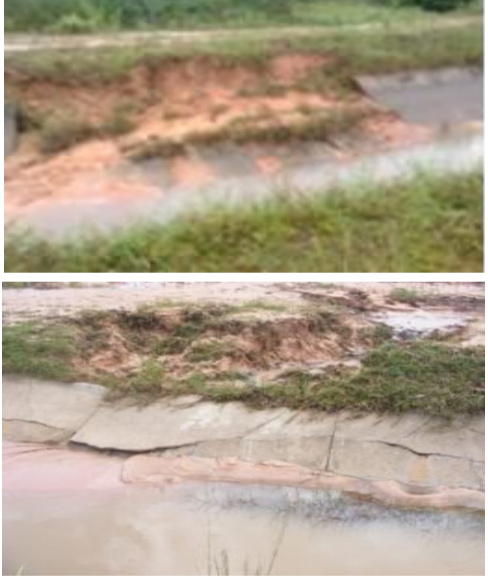
6	งานซ่อมแซมคอนกรีตตาด พร้อมคั่นคลอง RMC ช่วง กม. 1+000, กม.3+000 อ่างฯห้วยตึกชู	เนื่องจากคลองส่งน้ำตาดคอนกรีตเกิดการพังเสียหาย เนื่องจากอุทกภัย มีตะกอนตกถม เป็นจำนวนมาก ไม่สามารถส่งน้ำได้ตามปกติ

2 แห่ง	4090668 E 1607559 N 5839II	บ้านตะแบง หมู่ 9 ตำบลห้วยตึกชู อำเภอภูสิงห์ จังหวัดศรีสะเกษ	2,800,000	1.ซ่อมแซมคลองส่งน้ำตาดคอนกรีต 2.ขุดลอกตะกอนดิน	2,800,000

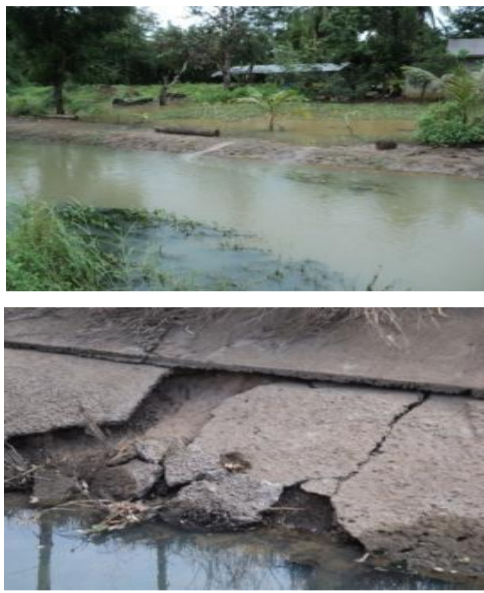
ลำดับ ความ สำคัญ	รายการโครงสร้างพื้นฐาน/ หน่วยงานรับผิดชอบ	ลักษณะความเสียหายที่ส่งผลต่อ ประสิทธิภาพการใช้ประโยชน์	ภาพประกอบ ความเสียหาย	จำนวน หน่วย	พิกัด-ระวาง	ระบุพื้นที่ตั้ง (ตำบล/อำเภอ/จังหวัด)	มูลค่าความเสียหาย เบื้องต้น (บาท)	รูปแบบแนวทางการฟื้นฟู (บูรณาการซ่อมแซม/ก่อสร้างใหม่/อื่นๆ)	ประมาณการวงเงิน งบประมาณ (บาท) เพื่อช่วยเหลือ ฟื้นฟู
7	งานซ่อมแซมคอนกรีตตาด พร้อมซ่อมคันคลอง LMC ระหว่าง กม.1+000, กม.4+000, กม.5+000,กม.10+000 กม. และ กม.13+000 อย่างไม่ทั่วตามาย	น้ำป่าไหลหลากเข้าคลองส่งน้ำทำให้คันคลอง ส่งน้ำและคลองตาดคอนกรีตได้รับความ เสียหายและมีตะกอนดินจากน้ำป่าไหลลงทับ ถมในคลองส่งน้ำจำนวนมาก

1 สาย	1629177 N 454713 E ระวาง 5938 III	บ้านสร้างเม็ก หมู่ที่ 5 ตำบลหนองฮาง อำเภอเบญจลักษ์ จังหวัดศรีสะเกษ	1,300,000	ซ่อมแซมคันคลองส่งน้ำด้วยดินถมบดอัดแน่น , ซ่อมแซมคลองตาดคอนกรีต ,ขุดตะกอน ดินทับถม และซ่อมแซมอาคารประกอบที่ ได้รับความเสียหาย	1,300,000
8	งานซ่อมแซมคอนกรีต คลองRMC กม.15+000 ถึง กม.20+000 อย่างไม่ทั่วตามาย	น้ำป่าไหลหลากเข้าคลองส่งน้ำทำให้คันคลอง ส่งน้ำและคลองตาดคอนกรีตได้รับความ เสียหายและมีตะกอนดินจากน้ำป่าไหลลงทับ ถมในคลองส่งน้ำจำนวนมาก

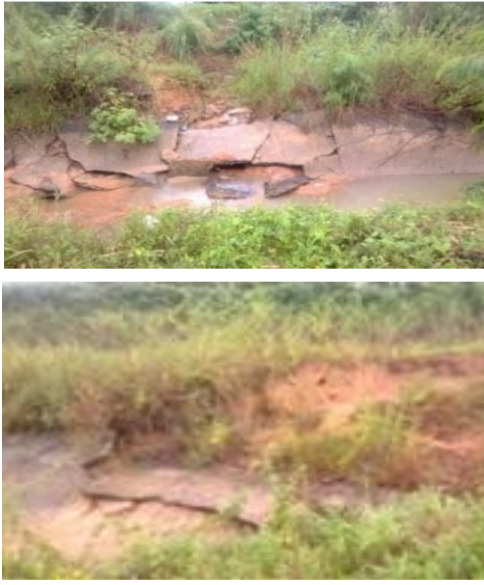
9	งานซ่อมแซมคลองตาดคลอง RMC ช่วง กม.3+000, กม. 4+000 อย่างไม่ทั่วทุก	เนื่องจากคลองส่งน้ำตาดคอนกรีตและถนน บนคันคลองเกิดการพังเสียหาย เนื่องจาก อุทกภัย มีตะกอนตกถมเป็นจำนวนมาก ไม่ สามารถส่งน้ำได้ตามปกติ

1 แห่ง	408890 E 1608881 N 5938III	บ้านตะแบง หมู่ 9 ตำบลห้วยดึกชู อำเภอภูสิงห์ จังหวัดศรีสะเกษ	1,200,000	เสริมหลังคันและซ่อมแซมคลองส่งน้ำตาด คอนกรีตพร้อมขุดลอกตะกอน	1,200,000

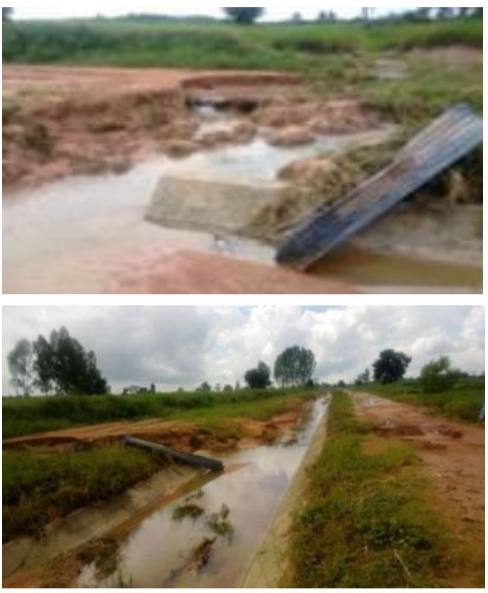
ลำดับ ความ สำคัญ	รายการโครงสร้างพื้นฐาน/ หน่วยงานรับผิดชอบ	ลักษณะความเสียหายที่ส่งผลต่อ ประสิทธิภาพการใช้ประโยชน์	ภาพประกอบ ความเสียหาย	จำนวน หน่วย	พิกัด-ระวาง	ระบุพื้นที่ตั้ง (ตำบล/อำเภอ/จังหวัด)	มูลค่าความเสียหาย เบื้องต้น (บาท)	รูปแบบแนวทางการฟื้นฟู (บูรณาการซ่อมแซม/ก่อสร้างใหม่/อื่นๆ)	ประมาณการวงเงิน งบประมาณ (บาท) เพื่อช่วยเหลือ ฟื้นฟู
13	งานซ่อมแซมคอนกรีตดาดคอนกรีต LMC ช่วง กม.6+000 ถึง กม.8+000 อ่างฯห้วยดีกู่	เนื่องจากคลองส่งน้ำดาดคอนกรีตเกิดการพัง เสียหาย เนื่องจากอุทกภัย มีตะกอนตกถม เป็นจำนวนมาก ไม่สามารถส่งน้ำได้ตามปกติ

1 สาย	405962 E 1609232 N 5838I	บ้านตะแบง หมู่ 9 ตำบลห้วยดีกู่ อำเภอภูสิงห์ จังหวัดศรีสะเกษ	2,500,000	ซ่อมแซมคันคลองส่งน้ำ ท่อลอดรับน้ำและ คลองส่งน้ำดาดคอนกรีตพร้อมขุดลอกตะกอน	2,500,000
14	งานซ่อมแซมคันคลอง พร้อมท่อส่งน้ำเข้านา 1L-RMC กม. 2+000 อ่างฯห้วยดีกู่	ท่อส่งน้ำเข้านา และคันทำนบดินเกิดการพัง เสียหาย ไม่สามารถส่งน้ำได้ตามปกติ

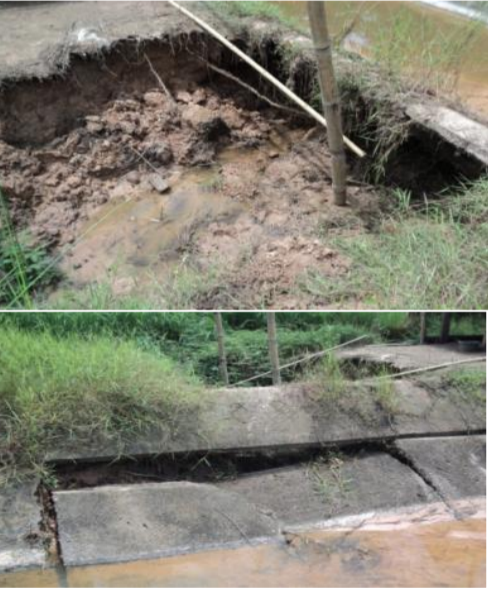
15	งานซ่อมแซมคลองส่งน้ำดาดคอนกรีต LMC กม.11+000 ถึง 23+000 อ่างฯห้วยตามาย	น้ำป่าไหลหลากเข้าคลองส่งน้ำทำให้คันคลอง ส่งน้ำและคลองดาดคอนกรีตได้รับความ เสียหายและมีตะกอนดินจากน้ำป่าไหลลงทับ ถมในคลองส่งน้ำจำนวนมาก

1 สาย	1629177 N 454713 E ระวาง 5938 III	บ้านหนองโหลม หมู่ที่9 ตำบลเขิน อำเภอน้ำเกลี้ยง จังหวัดศรีสะเกษ	2,500,000	ซ่อมแซมคันคลองส่งน้ำด้วยดินถมบดอัดแน่น , ซ่อมแซมคลองดาดคอนกรีต ,ขุดตะกอน ดินที่บวม และซ่อมแซมอาคารประกอบที่ ได้รับความเสียหาย	2,500,000

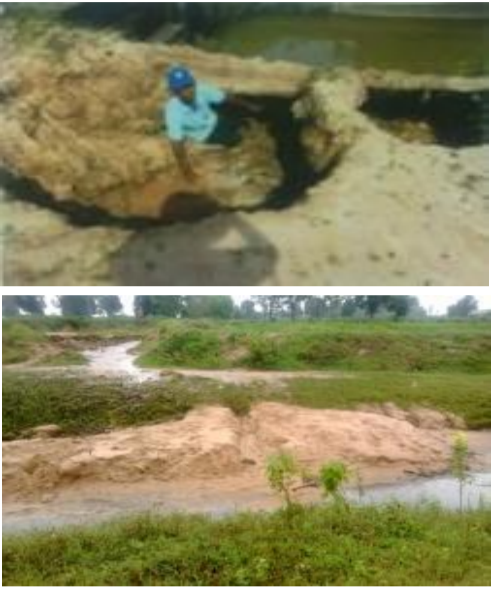
ลำดับ ความ สำคัญ	รายการโครงสร้างพื้นฐาน/ หน่วยงานรับผิดชอบ	ลักษณะความเสียหายที่ส่งผลต่อ ประสิทธิภาพการใช้ประโยชน์	ภาพประกอบ ความเสียหาย	จำนวน หน่วย	พิกัด-ระวาง	ระบุพื้นที่ตั้ง (ตำบล/อำเภอ/จังหวัด)	มูลค่าความเสียหาย เบื้องต้น (บาท)	รูปแบบแนวทางการฟื้นฟู (บูรณาการซ่อมแซม/ก่อสร้างใหม่/อื่นๆ)	ประมาณการวงเงิน งบประมาณ (บาท) เพื่อช่วยเหลือ ฟื้นฟู
16	งานซ่อมแซมคลองตาดคอนกรีต LMC กม. 10+000 ถึง 16+700 พร้อมอาคารประกอบ อ่างฯห้วยศาลา	เนื่องจากคลองส่งน้ำตาดคอนกรีตเกิดการพังเสียหาย เนื่องจากอุทกภัย มีตะกอนตกถมเป็นจำนวนมาก ไม่สามารถส่งน้ำได้ตามปกติ

1 สาย	413600 E 1611197 N 5839II	บ้านโคกตาล หมู่ 1 ตำบลโคกตาล อำเภอภูสิงห์ จังหวัดศรีสะเกษ	3,150,000	ซ่อมแซมคันคลองส่งน้ำดินถมอัดแน่นและคลองส่งน้ำตาดคอนกรีตพร้อมขุดลอกตะกอน	3,150,000
17	งานซ่อมแซมคอนกรีตตาดคอนกรีต 1L-LMC ช่วง กม.13+700 ถึง กม.14+700 อ่างฯห้วยศาลา	เนื่องจากคลองส่งน้ำตาดคอนกรีตเกิดการพังเสียหาย เนื่องจากอุทกภัย มีตะกอนตกถมเป็นจำนวนมาก ไม่สามารถส่งน้ำได้ตามปกติ

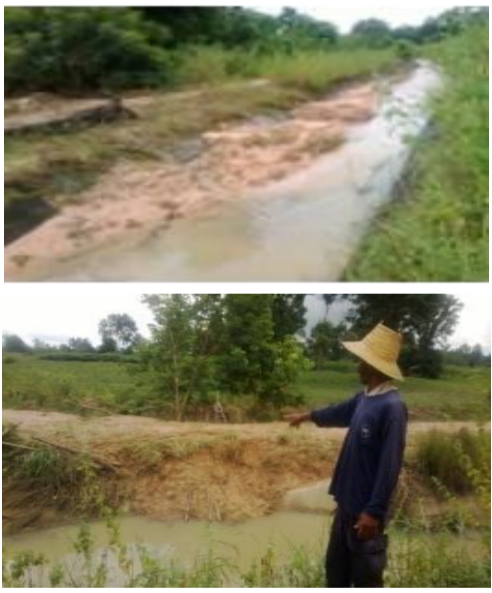
18	งานซ่อมแซมคลองตาดคอนกรีตคลอง RMC ช่วงกม. 7+000, กม. 8+000 อ่างฯห้วยตึกชู	เนื่องจากคลองส่งน้ำตาดคอนกรีตเกิดการพังเสียหาย เนื่องจากอุทกภัย มีตะกอนตกถมเป็นจำนวนมาก ไม่สามารถส่งน้ำได้ตามปกติ

1 สาย	410645 E 1609651 N 5839II	บ้านตะแบง หมู่ 9 ตำบลห้วยตึกชู อำเภอภูสิงห์ จังหวัดศรีสะเกษ	1,700,000	ซ่อมแซมคลองส่งน้ำตาดคอนกรีตพร้อมขุดลอกตะกอน	1,700,000
19	งานซ่อมแซมฝายบ้านพะเนา พร้อมอาคารประกอบ	ฝายบ้านพะเนา พร้อมอาคารประกอบต่างๆ เกิดความเสียหายเนื่องจากอุทกภัย ไม่สามารถใช้งานได้ตามปกติ

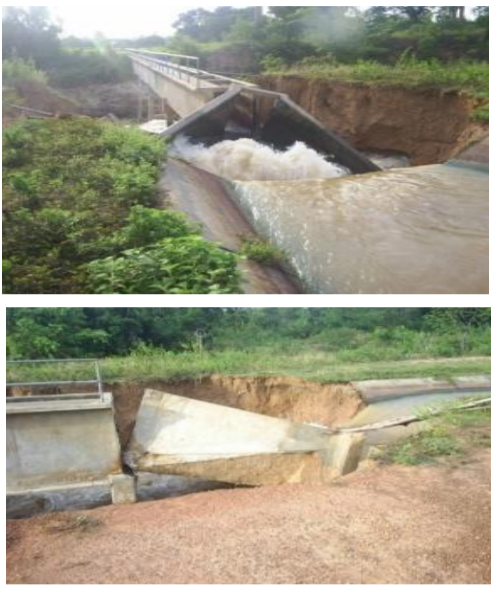
ลำดับ ความ สำคัญ	รายการโครงสร้างพื้นฐาน/ หน่วยงานรับผิดชอบ	ลักษณะความเสียหายที่ส่งผลต่อ ประสิทธิภาพการใช้ประโยชน์	ภาพประกอบ ความเสียหาย	จำนวน หน่วย	พิกัด-ระวาง	ระบุพื้นที่ตั้ง (ตำบล/อำเภอ/จังหวัด)	มูลค่าความเสียหาย เบื้องต้น (บาท)	รูปแบบแนวทางการฟื้นฟู (บูรณาการซ่อมแซม/ก่อสร้างใหม่/อื่นๆ)	ประมาณการวงเงิน งบประมาณ (บาท) เพื่อช่วยเหลือ ฟื้นฟู
23	งานซ่อมแซม Flume อ่างฯห้วยตาดู	Flume ทรุดตัวและเกิดรอยร้าวจากสาเหตุ การกัดเซาะของน้ำบริเวณคันดินขอบข้างตัว อาคารทำให้ส่งน้ำไม่มีประสิทธิภาพ

2 แห่ง	1607925 N 429417 E ระวาง 48 PVB 5838 II	บ้านตาดวน หมู่ที่ 5 ตำบลกันทรอม อำเภอขุนหาญ จังหวัดศรีสะเกษ	1,590,000	ซ่อมแซมคันดินขอบตัว Flume ด้วยดินถม บดแน่นและซ่อมแซม คสล. ตัว Flume	1,590,000
24	งานซ่อมแซมคอนกรีตตาด คลอง RMC ช่วง กม.0+000 ถึง กม.4+000 อ่างฯห้วยตาดู	น้ำป่าไหลหลากเข้าคลองส่งน้ำทำให้คันคลอง ส่งน้ำและคลองตาดคอนกรีตได้รับความ เสียหายและมีตะกอนดินจากน้ำป่าไหลลงทับ ถมในคลองส่งน้ำจำนวนมาก	 	1 สาย	1629177 N 456085 E ระวาง 5938 III	บ้านหนองตะกาด หมู่ที่ 11 ตำบลตระกาจ อำเภอกันทรลักษณ์ จังหวัดศรีสะเกษ	950,000	ซ่อมแซมคันคลองส่งน้ำด้วยดินถมบดอัดแน่น , ซ่อมแซมคลองตาดคอนกรีต ,ขุดตะกอน ดินทับถม และซ่อมแซมอาคารประกอบที่ ได้รับความเสียหาย	950,000

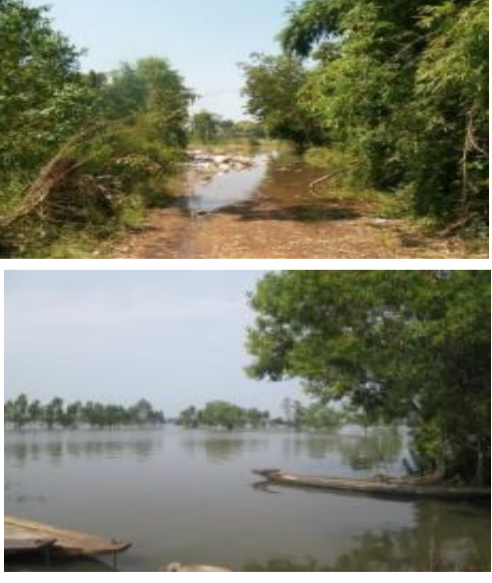
25	ซ่อมแซมคลองส่งน้ำสาย RMC ช่วง กม. 1+900 ถึง กม.3+900 อ่างฯหนองลี	คลองส่งน้ำถูกกระแสน้ำกัดเซาะได้รับความ เสียหายเป็นช่วงๆไม่สามารถส่งน้ำให้พื้นที่ การเกษตรได้	 	1 สาย	1629177 N 403385 E ระวาง 48 PVB 5838 II	บ้านศิवालย์ หมู่ที่ 3 ตำบลลี อำเภอขุนหาญ จังหวัดศรีสะเกษ	2,500,000	ซ่อมแซมคันคลองส่งน้ำด้วยดินถมบดอัดแน่น และซ่อมแซมคอนกรีตตาดคลอง	2,500,000
26	งานซ่อมแซมพังกันน้ำ DPL 2-1 บ้านส้มป่อย กม.0+000 - กม.5+000	พังกันน้ำ ที่กรมชลประทานได้รับถ่ายโอน จาก พท. เกิดการพังเสียหาย ไม่สามารถกั้น ปริมาณน้ำจากแม่น้ำมูลให้เข้า พท.การเกษตร ได้ พท.การเกษตรเกิดความเสียหายเป็น จำนวนมาก

1 สาย	0417978 E 1688594 N 5839 IV	บ้านส้มป่อยน้อย หมู่ 15 ตำบลส้มป่อย อำเภอรามัน จังหวัดศรีสะเกษ	7,500,000	ซ่อมแซมพังกันน้ำตลอดริมฝั่งแม่น้ำมูลเป็น ช่วงๆ ความยาว 5,000 เมตร พร้อม ซ่อมแซมอาคารประกอบ ที่พังชำรุดเสียหาย	7,500,000

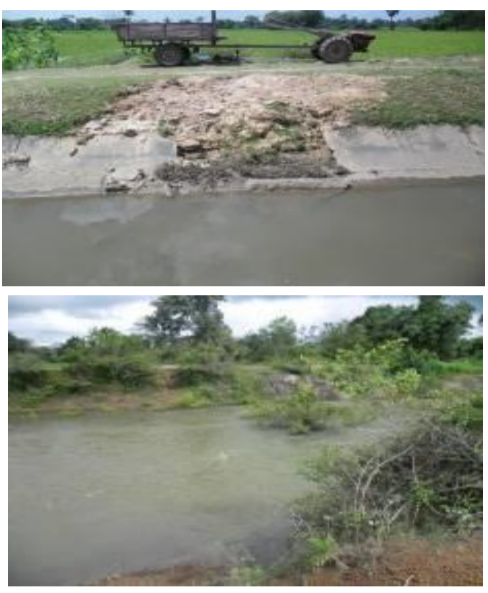
ลำดับ ความ สำคัญ	รายการโครงสร้างพื้นฐาน/ หน่วยงานรับผิดชอบ	ลักษณะความเสียหายที่ส่งผลกระทบต่อ ประสิทธิภาพการใช้ประโยชน์	ภาพประกอบ ความเสียหาย	จำนวน หน่วย	พิกัด-ระวาง	ระบุพื้นที่ตั้ง (ตำบล/อำเภอ/จังหวัด)	มูลค่าความเสียหาย เบื้องต้น (บาท)	รูปแบบแนวทางการฟื้นฟู (บูรณาการซ่อมแซม/ก่อสร้างใหม่/อื่นๆ)	ประมาณการวงเงิน งบประมาณ (บาท) เพื่อช่วยเหลือ ฟื้นฟู
27	งานซ่อมแซมคอนกรีตตาดและอาคารประกอบ คลอง RMC กม.0+000 ถึง กม.4+330 อ่างฯห้วยชัน	คอนกรีตตาดและอาคารประกอบเสียหาย

1 สาย	E 432650 N1666300 ระวาง 5839 II	บ้านบก หมู่ที่ 3 ตำบลโพนขา อำเภอเมือง จังหวัดศรีสะเกษ	1,700,000	ซ่อมแซมคลองส่งน้ำตาดคอนกรีตและอาคาร ประกอบพร้อมขุดลอกตะกอนดิน	1,700,000
28	งานซ่อมแซมพนังกั้นน้ำ Dilke 6 หนองบัวดง	พนังกั้นน้ำ ที่กรมชลประทานได้รับถ่ายโอน จาก พท. เกิดการพังเสียหาย ไม่สามารถกั้น ปริมาณน้ำจากลำน้ำเสียวให้เข้า พท. การเกษตรได้ พท.การเกษตรเกิดความเสียหาย เป็นจำนวน

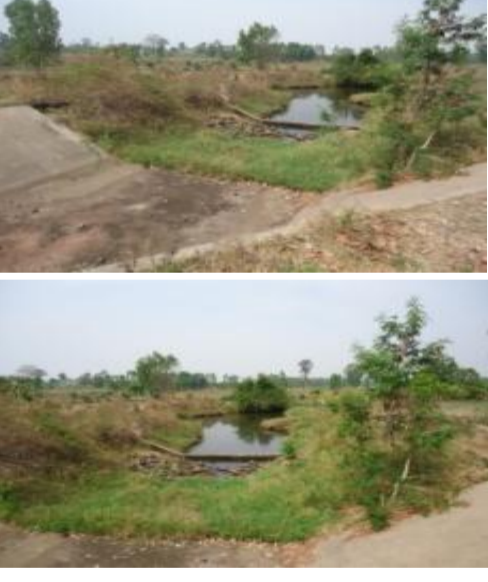
29	งานซ่อมแซมหินเรียงด้านท้ายอาคารระบายน้ำล้น และขุดลอก เพื่อการกักเก็บน้ำ อ่างเก็บน้ำห้วยเล่า อันเนื่องมาจาก พระราชดำริ	หินเรียงด้านท้ายน้ำถูกระแสน้ำพัดพัง เสียหาย และมีตะกอนดินตกถมเป็นจำนวน มาก ไม่สามารถใช้งานได้ตามปกติ

1 แห่ง	407500 E 1609400 N 5838 III	ตำบลห้วยตึกชู อำเภอภูสิงห์ จังหวัดศรีสะเกษ	2,900,000	1.ซ่อมแซมหินเรียงด้านท้ายน้ำอาคารระบาย น้ำล้นพร้อมขุดลอกตะกอนด้านท้ายน้ำ 2.ขุดลอกเพิ่มการเก็บกักน้ำ	2,900,000

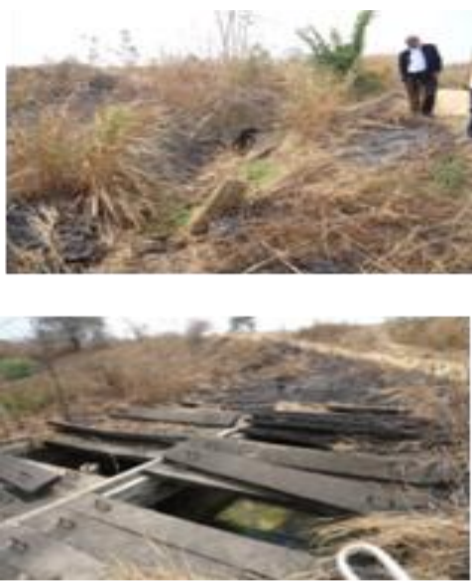
ลำดับ ความ สำคัญ	รายการโครงสร้างพื้นฐาน/ หน่วยงานรับผิดชอบ	ลักษณะความเสียหายที่ส่งผลกระทบต่อ ประสิทธิภาพการใช้ประโยชน์	ภาพประกอบ ความเสียหาย	จำนวน หน่วย	พิกัด-ระวาง	ระบุพื้นที่ตั้ง (ตำบล/อำเภอ/จังหวัด)	มูลค่าความเสียหาย เบื้องต้น (บาท)	รูปแบบแนวทางการฟื้นฟู (บูรณาการซ่อมแซม/ก่อสร้างใหม่/อื่นๆ)	ประมาณการวงเงิน งบประมาณ (บาท) เพื่อช่วยเหลือ ฟื้นฟู
30	งานซ่อมแซมอาคาร ทרב.ส่งน้ำฝิ่งซ้าย และซ่อมแซมคลองส่ง น้ำตาดคอนกรีตพร้อมคันคลองส่งน้ำ อ่างเก็บน้ำห้วยเล้าอัน เนื่องมาจากพระราชดำริ	อาคาร ทרב.ส่งน้ำฝิ่งซ้ายเกิดการชำรุดเสียหาย มีตะกอนตกจมเป็นจำนวนมาก ไม่สามารถใช้ งานได้ตามปกติ

1 แห่ง	407500 E 1609400 N 5838 III	ตำบลห้วยตึกชู อำเภอภูสิงห์ จังหวัดศรีสะเกษ	5,450,000	ซ่อมแซมอาคาร ทרב.ส่งน้ำ จำนวน 1 แห่ง พร้อมขุดลอกตะกอน	5,450,000
31	งานซ่อมแซมอาคาร ทרב.ท่อส่งน้ำฝิ่งขวา-ซ้าย อ่างเก็บน้ำ บ้านมะขาม อันเนื่องมาจากพระราชดำริ	อาคาร ทרב.ท่อส่งน้ำ เกิดชำรุดเสียหายไม่ สามารถใช้งานได้

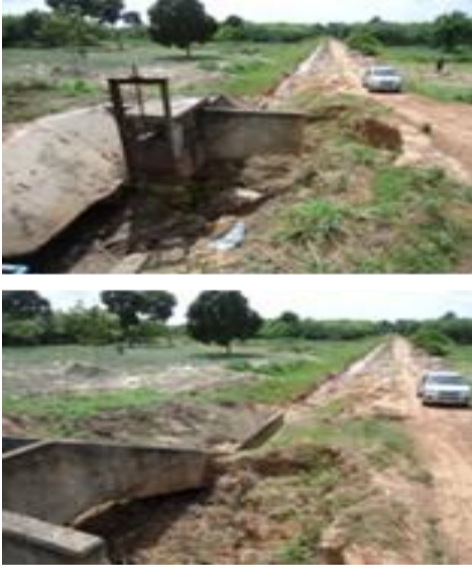
32	งานซ่อมแซมอาคารน้ำตก (Drop) และคลองส่งน้ำตาด คอนกรีตพร้อมขุดลอกตะกอน อ่างเก็บน้ำห้วยไผ่ อัน เนื่องมาจากพระราชดำริ	อาคารลดระดับน้ำ (Drop) เกิดการชำรุด เสียหายไม่สามารถ ส่งน้ำได้ตามปกติ

1 แห่ง	401788 E 1604959 N	บ้านพนมชัย ตำบลห้วยตามอญ อำเภอขุนซันธ์ จังหวัดศรีสะเกษ	650,000	-ซ่อมแซมอาคารลดระดับน้ำพร้อมปรับปรุง คันคลองดินถมบดอัดแน่น และขุดลอก ตะกอนด้านท้ายน้ำ	650,000

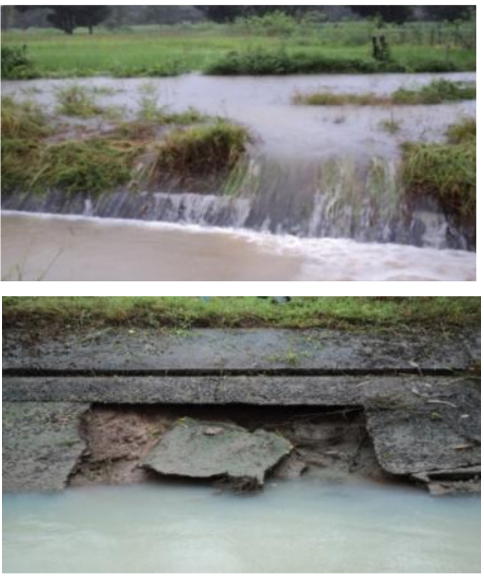
ลำดับ ความ สำคัญ	รายการโครงสร้างพื้นฐาน/ หน่วยงานรับผิดชอบ	ลักษณะความเสียหายที่ส่งผลกระทบต่อ ประสิทธิภาพการใช้ประโยชน์	ภาพประกอบ ความเสียหาย	จำนวน หน่วย	พิกัด-ระวาง	ระบุพื้นที่ตั้ง (ตำบล/อำเภอ/จังหวัด)	มูลค่าความเสียหาย เบื้องต้น (บาท)	รูปแบบแนวทางการฟื้นฟู (บูรณาการซ่อมแซม/ก่อสร้างใหม่/อื่นๆ)	ประมาณการวงเงิน งบประมาณ (บาท) เพื่อช่วยเหลือ ฟื้นฟู
33	งานซ่อมแซมคลองส่งน้ำตาดคอนกรีต LMC กม. 0+500 ถึง 10+000 อ่างฯห้วยตามาย	น้ำป่าไหลหลากเข้าคลองส่งน้ำทำให้คันคลอง ส่งน้ำและคลองตาดคอนกรีตได้รับความ เสียหายและมีตะกอนดินจากน้ำป่าไหลลงทับ ถมในคลองส่งน้ำจำนวนมาก

1 สาย	1629177 N 454713 E ระวาง 5938 III	บ้านสร้างเม็กใต้ หมู่ที่10 ตำบลหนองฮาง อำเภอเบญจลักษ์ จังหวัดศรีสะเกษ	2,500,000	ซ่อมแซมคันคลองส่งน้ำด้วยดินถมบดอัดแน่น , ซ่อมแซมคลองตาดคอนกรีต ,ขุดตะกอน ดินทับถม และซ่อมแซมอาคารประกอบที่ ได้รับความเสียหาย	2,500,000
34	ซ่อมแซมอาคารท้ายทรบ. ผึ่งขวา อ่างฯห้วยตะแบง	อาคารด้านท้ายทรบ. ถูกกระแสน้ำ กัดเซาะได้รับความเสียหาย

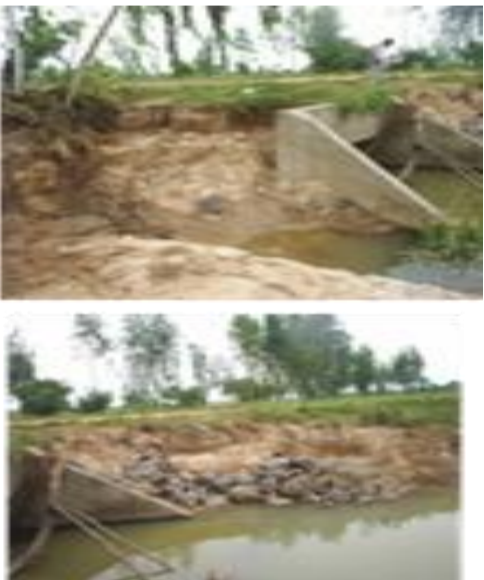
35	ซ่อมแซมคลองระบายน้ำท้ายทำนบดิน อ่างฯห้วยทา	ถูกกระแสน้ำกัดเซาะได้รับความเสียหาย

1 แห่ง	1604780 N 441812 E ระวาง 48 PVB 5838 II	บ้านสำโรงเกียรติ หมู่ที่ 5 ตำบลบักดอง อำเภอขุนหาญ จังหวัดศรีสะเกษ	870,000	ซ่อมแซมคันคลองส่งน้ำด้วยดินถมบดอัดแน่น และซ่อมแซมคอนกรีตตาดคลองพร้อมปลูก หญ้า	870,000

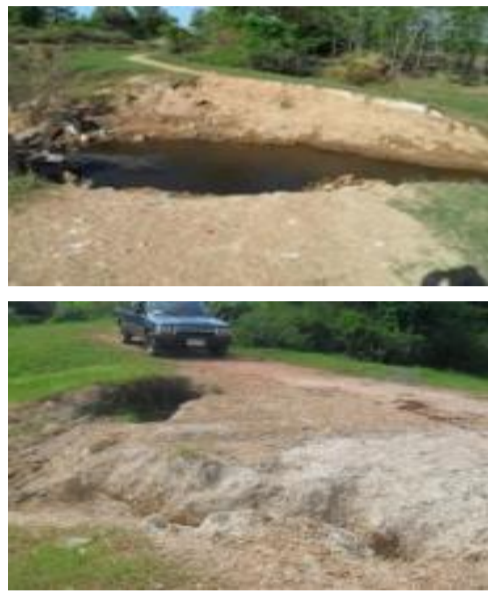
ลำดับ ความ สำคัญ	รายการโครงสร้างพื้นฐาน/ หน่วยงานรับผิดชอบ	ลักษณะความเสียหายที่ส่งผลต่อ ประสิทธิภาพการใช้ประโยชน์	ภาพประกอบ ความเสียหาย	จำนวน หน่วย	พิกัด-ระวาง	ระบุพื้นที่ตั้ง (ตำบล/อำเภอ/จังหวัด)	มูลค่าความเสียหาย เบื้องต้น (บาท)	รูปแบบแนวทางการฟื้นฟู (บูรณาการซ่อมแซม/ก่อสร้างใหม่/อื่นๆ)	ประมาณการวงเงิน งบประมาณ (บาท) เพื่อช่วยเหลือ ฟื้นฟู
7	ซ่อมแซมคันคลองโทร ผึ่งซ้าย โครงการทำแ	เนื่องจากคันกั้นน้ำ กม.1+300 บ้านปาก แพรกชาติ ทำให้มวลน้ำไหลข้ามเข้าคลองโทร จำนวนมาก สูงประมาณ 0.20-0.40 เมตร เป็นช่วงๆ ทำให้คันคลองถูกน้ำกัดเซาะตลอด ทั้งสาย

1 สาย	085900 E 1547900 N ระวาง 5336 IV	หมู่ที่ 3 บ้านเพชรเอม ตำบลวังตาล อำเภอกบินทร์บุรี จังหวัดปราจีนบุรี	700,000	-ซ่อมแซมบดอัดดิน , ลูกกรงพร้อมบดอัดแน่น ผิวจราจร 2,500 ม. ที่เสียหายกลับสู่สภาพ เดิม	700,000
8	ซ่อมแซมด้านเหนือน้ำ-ท้ายน้ำ ปตร.เพชรเอม โครงการทำแ	ด้านหน้า ปตร.เพชรเอม ถูกมวลน้ำจำนวน มากไหลผ่าน ทำให้เกิดการกัดเซาะบริเวณ หินทิ้งยาวประมาณ 0.30 เมตร ลึกประมาณ 3.00 เมตร หินทิ้งถูกกระแสน้ำพัดทำให้เกิด ความเสียหาย

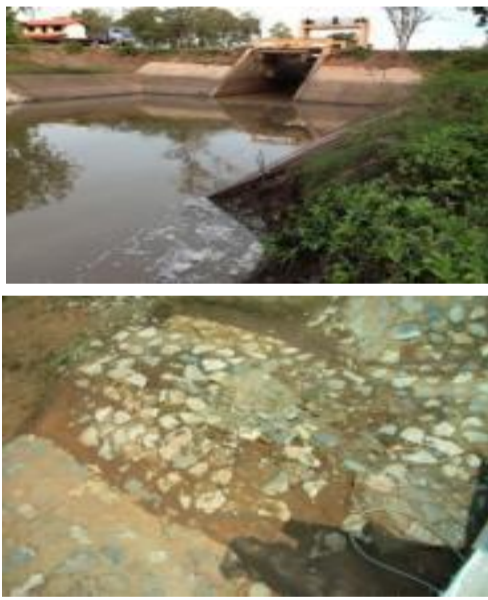
9	ซ่อมแซม ปตร.ปลายคลองทำแ โครงการทำแ	บริเวณหินก่อด้านท้ายน้ำถูกกัดเซาะเสียหาย เนื่องจากมวลน้ำจำนวนมากที่ระบายออกจาก ทุ่งทำแ หินทิ้งด้านท้ายถูกกัดเซาะและชำรุด เสียหายตามกระแสน้ำทั้ง 2 ด้าน และระดับ น้ำสูง ท่วมบ้านพักเจ้าหน้าที่

1 แห่ง	0764700 E 1551900 N ระวาง 5237 II	หมู่ที่ 6 บ้านปากคลอง ตำบลบางบริบูรณ์ อำเภอเมือง จังหวัดปราจีนบุรี	900,000	-ซ่อมแซมหินก่อและหินทิ้งด้านท้าย , ซ่อมแซมลูกกรงพร้อมบดอัดแน่นและบดอัด ดินบริเวณคันโอบ ที่เสียหายกลับสู่สภาพเดิม	800,000

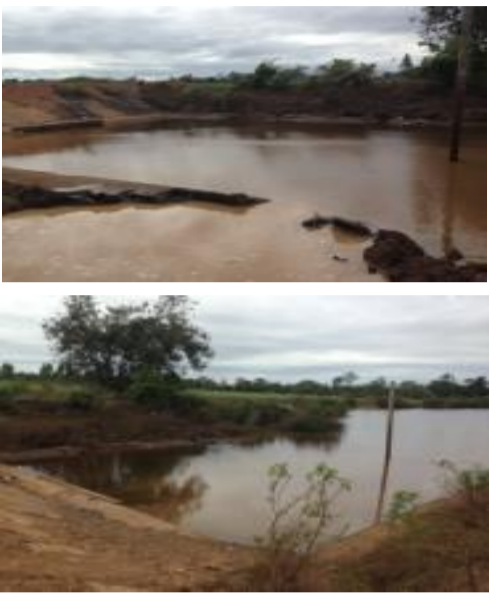
ลำดับ ความ สำคัญ	รายการโครงสร้างพื้นฐาน/ หน่วยงานรับผิดชอบ	ลักษณะความเสียหายที่ส่งผลต่อ ประสิทธิภาพการใช้ประโยชน์	ภาพประกอบ ความเสียหาย	จำนวน หน่วย	พิกัด-ระวาง	ระบุพื้นที่ตั้ง (ตำบล/อำเภอ/จังหวัด)	มูลค่าความเสียหาย เบื้องต้น (บาท)	รูปแบบแนวทางการฟื้นฟู (บูรณาการซ่อมแซม/ก่อสร้างใหม่/อื่นๆ)	ประมาณการวงเงิน งบประมาณ (บาท) เพื่อช่วยเหลือ ฟื้นฟู
10	ซ่อมแซม ทรบ.กุดหนองบัว โครงการท่าแห	กระแสน้ำไหลข้ามหลัง ทรบ.กุดหนองบัว สูง 0.60 เมตร ทำให้เกิดการกัดเซาะคันโอบ หิน ก่อ หินทิ้ง ด้านท้าย ทรบ.ชำรุดเสียหาย

1 แห่ง	0783100 E 1546800 N ระวาง 5336 IV	หมู่ที่ 7 บ้านวังสะบ้า ตำบลวังตาล อำเภอภินทรบุรี จังหวัดปราจีนบุรี	800,000	- ซ่อมแซมบดอัดดินและลูกรังพร้อมบดอัด แน่นบริเวณคันโอบ , ซ่อมแซมหินก่อและ หินทิ้งพร้อมอาคารประกอบ ที่เสียหายกลับสู่ สภาพเดิม	650,000
11	ซ่อมแซมคันคลองส่งน้ำสายใหญ่ ฝั่งขวา กม.8+700 ถึง 10+500 โครงการห้วยไคร้	คันคลองส่งน้ำ ถูกน้ำเอ่อล้นท่วมข้ามคัน ทำ ให้คันบางช่วงมีการทรุดตัว และดินสไลด์ลง มาทับถมที่คอนกรีตคอคองส่งน้ำได้รับความ เสียหายอย่างมาก

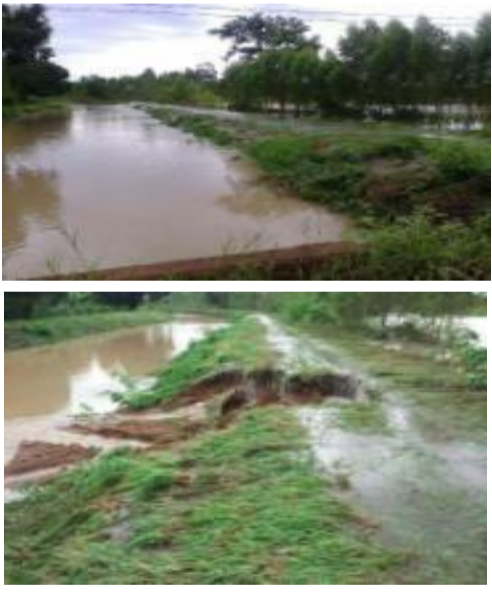
12	ซ่อมแซมคันคลองส่งน้ำสายใหญ่ ฝั่งซ้าย กม.0+000 - กม. 1+000 โครงการห้วยไคร้	คันคลองส่งน้ำสายใหญ่ฝั่งซ้าย ถูกน้ำกัดเซาะ จากอุทกภัย ทำให้คันคลองส่งน้ำเกิดการทรุด ตัวพังทลายทำให้น้ำไหลบ่าออกนอกคลองส่ง น้ำ สร้างความเสียหายให้แก่คันคลองส่งน้ำ และคอนกรีตคอคองส่งน้ำ

1 สาย	0812269 E 1531587 N ระวาง 5336 I	หมู่ที่ 14 บ้านชลประทาน ตำบลวังตะเคียน อำเภอภินทรบุรี จังหวัดปราจีนบุรี	1,700,000	- ซ่อมแซมบดอัดดินและลูกรังพร้อมบดอัด แน่นบนผิวจราจร ความยาว 1,000 ม. ที่ เสียหายกลับสู่สภาพเดิม	482,000

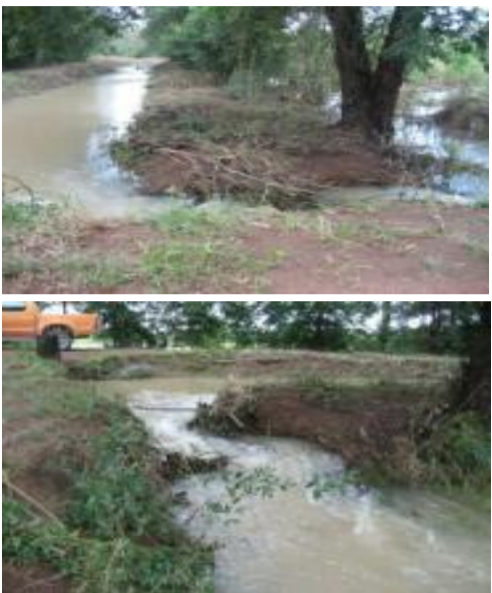
ลำดับ ความ สำคัญ	รายการโครงสร้างพื้นฐาน/ หน่วยงานรับผิดชอบ	ลักษณะความเสียหายที่ส่งผลต่อ ประสิทธิภาพการใช้ประโยชน์	ภาพประกอบ ความเสียหาย	จำนวน หน่วย	พิกัด-ระวาง	ระบุพื้นที่ตั้ง (ตำบล/อำเภอ/จังหวัด)	มูลค่าความเสียหาย เบื้องต้น (บาท)	รูปแบบแนวทางการฟื้นฟู (บูรณาการซ่อมแซม/ก่อสร้างใหม่/อื่นๆ)	ประมาณการวงเงิน งบประมาณ (บาท) เพื่อช่วยเหลือ ฟื้นฟู
13	ซ่อมแซมคันคลองซอยห้วยไคร้ 1 ขวา กม.0+000 ถึง 2+360 โครงการห้วยไคร้	คันคลองซอย 1 ขวา ได้รับความเสียหาย เนื่องจากอุทกภัย ถูกน้ำกัดเซาะทำให้ดิน สไลด์ทรุดตัวลงทับถมในคลองส่งน้ำ สร้าง ความเสียหายแก่คันคลองส่งน้ำ และคอนกรีต ลาดคลองเป็น อย่างมาก

1 สาย	0812971 E 1532892 N ระวาง 5336 I	หมู่ที่ 8 บ้านคลองระกำ ตำบลวังตะเคียน อำเภอภินทรบุรี จังหวัดปราจีนบุรี	2,500,000	- ซ่อมแซมบดอัดดินและลูกรังพร้อมบดอัด แน่นบนผิวจราจร ความยาว 2,360 ม. ที่ เสียหายกลับสู่สภาพเดิม	827,000
14	ซ่อมแซมคันโอบ ปตร.ปลายคลองห้วยไคร้ กม.0+000 ถึง กม. 0+800 โครงการห้วยไคร้	คันกันน้ำน้ำ ถูกน้ำกัดเซาะจากอุทกภัย ทำให้ ถนนบนคันคลอง มีสภาพเป็นหลุม เป็นบ่อ และมีการทรุดตัวของคันกันน้ำในบางช่วง ทำ ให้การสัญจรเป็นไปได้อย่างยากลำบาก

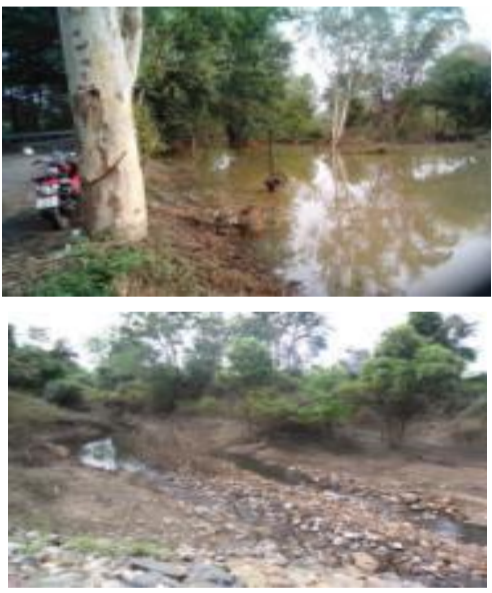
15	ซ่อมแซม ทרב.ตะเคียนทอง 1 โครงการตะเคียนทอง	อาคาร ทרב. ตะเคียนทองได้รับความเสียหาย จากอุทกภัย หินเรียง หินก่อ บริเวณตัวอาคาร ถูกน้ำกัดเซาะจำนวนมาก และมีตะกอนดิน ทับถมขวางทางน้ำ จำเป็นต้องมีการซ่อมแซม ให้มีสภาพดีอย่างเดิม

1 แห่ง	0784451 E 1544212 N ระวาง 5336 IV	หมู่ที่ 3 บ้านโชนัง ตำบลหาดนางแก้ว อำเภอภินทรบุรี จังหวัดปราจีนบุรี	720,000	- ซ่อมแซมบดอัดดิน , ลูกรังพร้อมบดอัดแน่น บริเวณคันโอบ และหินทิ้ง ด้านท้ายน้ำที่ เสียหายกลับสู่สภาพเดิม	310,000

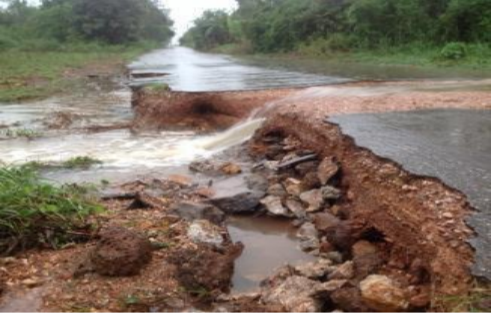
7	ซ่อมแซมถนนลาดยางทางเข้าอ่างเก็บน้ำเขาสามสืบ	น้ำไหลข้ามถนน กัดเซาะผิวจราจรถึงชั้น โครงสร้าง ทำให้เสียหายชำรุด ระยะทาง 50 เมตร

1 สาย	191107E 1518156N ระวาง 5436 III	ตำบลเขาสามสืบ อำเภอเขาฉกรรจ์ จังหวัดสระแก้ว	550,000	ชุดรีดโครงสร้างเดิมพร้อมวางท่อขนาด A E 0.80 เมตร ยาว 8 เมตร บดอัดแน่นดินลูกรัง หินคลุกและลาดยางผิวจราจร	550,000
<b>โครงการชลประทานฉะเชิงเทรา</b>							<b>19,700,000</b>		<b>17,356,000</b>
1	ซ่อมแซม คันโอบ ปตร.คลองบางหัก	พื้นที่ด้านข้างปตร.ถูกขุดเป็นทางระบายน้ำ สำหรับเครื่องสูบน้ำ แนวหินทิ้งได้รับความ เสียหาย จากการระบายน้ำ

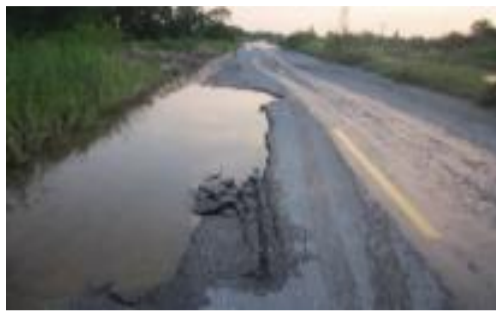
ลำดับ ความ สำคัญ	รายการโครงสร้างพื้นฐาน/ หน่วยงานรับผิดชอบ	ลักษณะความเสียหายที่ส่งผลกระทบต่อ ประสิทธิภาพการใช้ประโยชน์	ภาพประกอบ ความเสียหาย	จำนวน หน่วย	พิกัด-ระวาง	ระบุพื้นที่ตั้ง (ตำบล/อำเภอ/จังหวัด)	มูลค่าความเสียหาย เบื้องต้น (บาท)	รูปแบบแนวทางการฟื้นฟู (บูรณาการซ่อมแซม/ก่อสร้างใหม่/อื่นๆ)	ประมาณการวงเงิน งบประมาณ (บาท) เพื่อช่วยเหลือ ฟื้นฟู
3	ซ่อมแซมผิวจราจรถนนคันคลองส่งน้ำสายใหญ่ (ฝั่งซ้าย)กม. 34+370 - 37+300	ถนนลาดยางถูกกระแสน้ำกัดเซาะผิวจราจร เป็นร่องลึกประมาณ 5-10 ซม. กว้าง1-1.5 เมตร เป็นช่วงๆ ตลอดความยาว

1 สาย	33296147 PQR 33395947 PQR	ตำบลวัดหลวง อำเภอน้ำสนิคม จังหวัดชลบุรี	13,000,000	รื้อและซ่อมแซมปรับปรุงผิวจราจร (ลาด ยาง) ใหม่ กว้าง 7 เมตร ยาว 2.930 กม.	12,306,000
4	ซ่อมแซมคันถนนหลังท่อลอดถนนคันคลองส่งน้ำ กม.42+750	ขุดเปิดคันคลอง ช่วยระบายน้ำท่วมขังในพื้นที่ ข้างคลอง

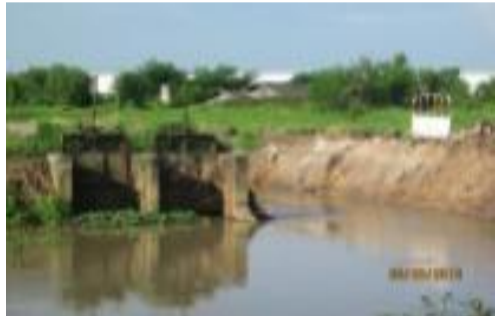
5	ซ่อมแซม คันโอบ ทรบ.ปลายคลองส่งน้ำสายใหญ่ กม. 44+300	คันโอบข้าง ทรบ. ถูกขุดเปิดเพิ่มอัตราการ ระบายน้ำในคลอง

1 แห่ง	28591047 PQR	ตำบลหน้าประตู อำเภอนาทอง จังหวัดชลบุรี	600,000	ถมบดอัดดิน ข้างอาคาร ขนาด กว้าง 5 ม. ยาว 8 ม. ลึก 3 ม. ให้กลับคืนสภาพเดิม	500,000
6	ซ่อมแซมคันคลองซอย 2 ขวา (ฝั่งซ้าย - ขวา) กม.3+500	คันคลองถูกขุดเปิดเพื่อช่วยระบายน้ำจาก คลองธรรมชาติ

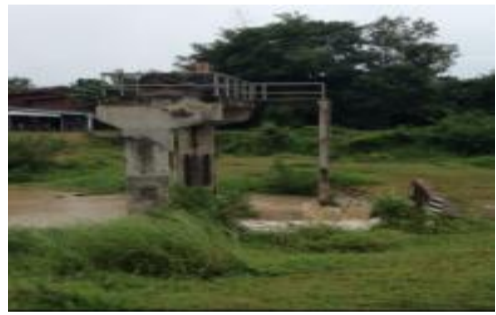
1 แห่ง	483148	ตำบลหนองแหน อำเภอนามนสารคาม จังหวัดฉะเชิงเทรา	500,000	ซ่อมแซมคันคลอง ทั้งสองฝั่งโดยการ ถมดิน บดอัดแน่น กว้าง 8 ม. ยาวรวม 24 ม. ลึก 2.5 ม. และดาดคอนกรีตส่วนที่เสียหายให้อยู่ ในสภาพเดิม	450,000
7	ซ่อมแซม คันโอบ ปตร. กลางคลองส่งน้ำสายใหญ่ กม.2+754	น้ำไหลล้นข้ามคันโอบ กัดเซาะด้านข้างอาคาร และคลองส่งน้ำได้รับความเสียหาย

1 แห่ง	13.7054 101.3798	ตำบลเกาะขนุน อำเภอนามนสารคาม จังหวัดฉะเชิงเทรา	500,000	ซ่อมแซมหลังคัน กว้าง 5 เมตร ยาว 50 เมตร ซ่อมแซมคลองและอาคาร ให้อยู่สภาพเดิม	450,000
8	ซ่อมแซมตู้ควบคุมฝายยางวังวัง	น้ำไหลเข้าท่วมห้องควบคุม ตู้คอนโทรลฝาย ยาง ระบบไฟฟ้า เครื่องสูบน้ำ ได้รับความ เสียหาย

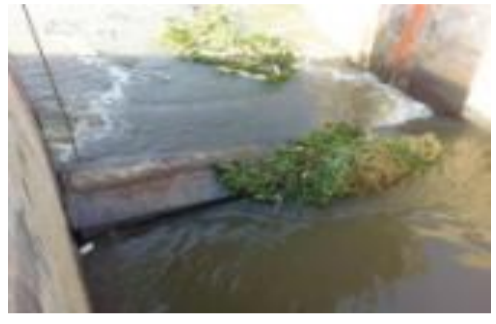
ลำดับ ความ สำคัญ	รายการโครงสร้างพื้นฐาน/ หน่วยงานรับผิดชอบ	ลักษณะความเสียหายที่ส่งผลกระทบต่อ ประสิทธิภาพการใช้ประโยชน์	ภาพประกอบ ความเสียหาย	จำนวน หน่วย	พิกัด-ระวาง	ระบุพื้นที่ตั้ง (ตำบล/อำเภอ/จังหวัด)	มูลค่าความเสียหาย เบื้องต้น (บาท)	รูปแบบแนวทางการฟื้นฟู (บูรณาการซ่อมแซม/ก่อสร้างใหม่/อื่นๆ)	ประมาณการวงเงิน งบประมาณ (บาท) เพื่อช่วยเหลือ ฟื้นฟู
<b>โครงการชลประทานชลบุรี</b>							13,350,000		13,350,000
1	ซ่อมแซม ปตร.คลองบางแสม	บานระบายชำรุดเสียหาย เนื่องจาก เกิดน้ำหลาก แรงดันน้ำมากทำให้แผ่นเหล็ก หน้าบานขาดออกจากแขนบาน

1 แห่ง	1492622 N 719557 E ระวาง 5230 IV	ตำบลบางนาง อำเภอพานทอง จังหวัดชลบุรี	4,000,000	ซ่อมแซมบานระบาย ให้อยู่ในสภาพปกติ พร้อมใช้งานได้อย่างเต็มประสิทธิภาพ	4,000,000
2	ซ่อมแซมปตร.ปลายคลองชลประทานพานทอง	บานระบายชำรุดเสียหาย เนื่องจาก เกิดน้ำหลาก แรงดันน้ำมากทำให้แขนบาน ขาดออกจากตัวอาคาร

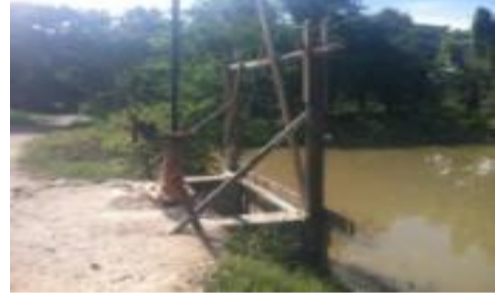
3	ซ่อมแซม ทรบ.คลองแยกคลองบางแสม	บานระบายชำรุดเสียหาย เนื่องจาก เกิดน้ำหลาก แรงดันน้ำมากทำให้เครื่องกว้าน และบานระบายชำรุดไม่สามารถระบายน้ำได้

1 แห่ง	718698 N 717564 E ระวาง 5230 IV	ตำบลท่าข้าม อำเภอบางปะกง จังหวัดฉะเชิงเทรา	300,000	ซ่อมแซมเครื่องกว้านและบายระบาย และ ซ่อมแซมอาคารประกอบ ให้อยู่ในสภาพปกติ พร้อมใช้งานได้อย่างเต็มประสิทธิภาพ	300,000
4	ซ่อมแซม ทรบ.คลองตาสาย	บานระบายชำรุดเสียหาย เนื่องจาก เกิดน้ำหลาก แรงดันน้ำมากทำให้เครื่องกว้าน และบานระบายชำรุดไม่สามารถระบายน้ำได้

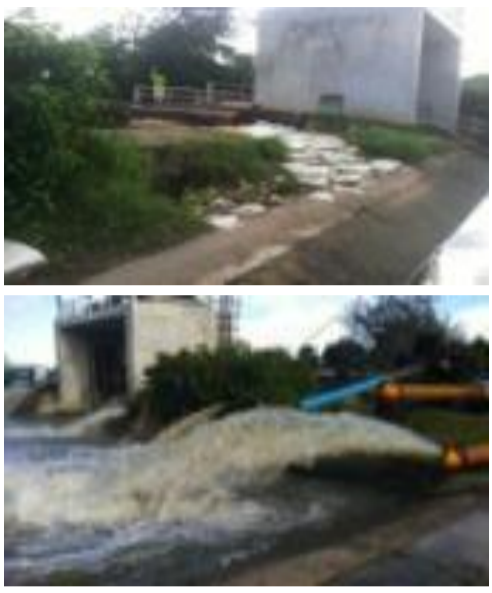
ลำดับ ความ สำคัญ	รายการโครงสร้างพื้นฐาน/ หน่วยงานรับผิดชอบ	ลักษณะความเสียหายที่ส่งผลกระทบต่อ ประสิทธิภาพการใช้ประโยชน์	ภาพประกอบ ความเสียหาย	จำนวน หน่วย	พิกัด-ระวาง	ระบุพื้นที่ตั้ง (ตำบล/อำเภอ/จังหวัด)	มูลค่าความเสียหาย เบื้องต้น (บาท)	รูปแบบแนวทางการฟื้นฟู (บูรณาการซ่อมแซม/ก่อสร้างใหม่/อื่นๆ)	ประมาณการวงเงิน งบประมาณ (บาท) เพื่อช่วยเหลือ ฟื้นฟู
5	ซ่อมแซม ปตร.คลองพานทอง	พื้นที่บริเวณปตร.พานทองชำรุดเนื่องจากมีการตั้งเครื่องสูบน้ำ จำนวนมาก เกิดการกัดเซาะ อีกทั้งหินทิ้งยังชำรุดเนื่องจากการระบายน้ำ

1 แห่ง	1491158 N 717347 E ระวาง 5230 IV	ตำบลท่าข้าม อำเภอบางปะกง จังหวัดฉะเชิงเทรา	650,000	ซ่อมแซมพื้นที่บริเวณปตร.พานทอง และหินทิ้งให้อยู่ในสภาพที่พร้อมใช้งานได้เหมือนเดิมอย่างเต็มประสิทธิภาพ	650,000
6	ซ่อมแซม ปตร.ต้นคลองชลประทานพานทอง	เกิดน้ำหลาก ทำให้พื้น ปตร.ชำรุด เนื่องจากมีน้ำท่วมขัง และเครื่องก้วานบานระบายชำรุด

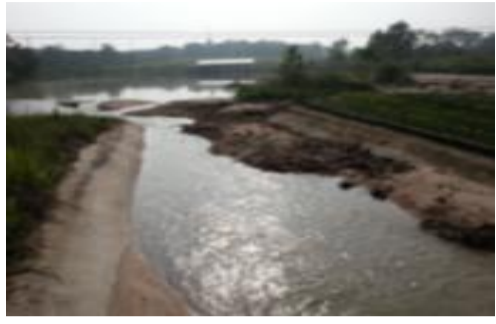
ลำดับ ความ สำคัญ	รายการโครงสร้างพื้นฐาน/ หน่วยงานรับผิดชอบ	ลักษณะความเสียหายที่ส่งผลกระทบต่อ ประสิทธิภาพการใช้ประโยชน์	ภาพประกอบ ความเสียหาย	จำนวน หน่วย	พิกัด-ระวาง	ระบุพื้นที่ตั้ง (ตำบล/อำเภอ/จังหวัด)	มูลค่าความเสียหาย เบื้องต้น (บาท)	รูปแบบแนวทางการฟื้นฟู (บูรณาการซ่อมแซม/ก่อสร้างใหม่/อื่นๆ)	ประมาณการวงเงิน งบประมาณ (บาท) เพื่อช่วยเหลือ ฟื้นฟู
11	งานขุดลอกตะกอนดินบริเวณสระเก็บน้ำควายชุดบ่อ	ตะกอนดินที่ถูกระแสน้ำพัดพามาทับถมใน สระเก็บน้ำควายชุดบ่อ

1 แห่ง	743100 E 1425100 N ระวาง 5234 IV	ตำบลแม่ น้ำคู้ อำเภอปลวกแดง จังหวัดระยอง	300,000	- งานขุดลอกตะกอนดินบริเวณสระเก็บน้ำ ควายชุดบ่อกิจกรรมประกอบไปด้วย งานขุด ลอกตะกอนดินบริเวณอาคารรับน้ำและคัน สระเก็บน้ำ	300,000
12	งานซ่อมแซมอาคารระบายน้ำท้ายทางระบายน้ำล้นฉุกเฉินอ่าง เก็บน้ำดอกกราย	คันดินโอบอาคารระบายน้ำล้นฉุกเฉินเสียหาย จากกระแสน้ำ

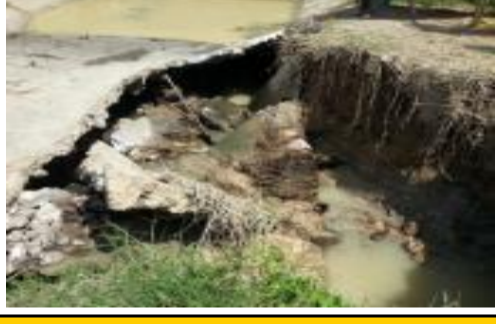
13	งานซ่อมแซมอาคารระบายน้ำควายชุดบ่อ	อาคารระบายน้ำได้ถูกระแสน้ำกัดเซาะตัว อาคารระบายน้ำควายชุดบ่อ ทำให้เกิดการ ทรุดตัวเสียหาย

1 แห่ง	741500 E 1425100 N ระวาง 5234 IV	ตำบลแม่ น้ำคู้ อำเภอปลวกแดง จังหวัดระยอง	900,000	- งานซ่อมแซมอาคารระบายน้ำควายชุดบ่อ กิจกรรมประกอบไปด้วย การรื้อย้ายอาคาร ระบายน้ำที่เสียหาย ลงดินถมบดอัดแน่น พร้อมก่อสร้างอาคารระบายน้ำทดแทนใหม่ ให้สามารถใช้งานได้	900,000
<b>โครงการส่งน้ำและบำรุงรักษานครนายก</b>							<b>18,296,900</b>		<b>18,296,900</b>
1	ซ่อมแซมการพังทลายของคันกั้นน้ำฝั่งขวาแม่น้ำนครนายก จำนวน 3 แห่ง ที่ กม.4+700, กม.5+000 และ กม.5+100	- อุทกภัย ทำให้ระดับน้ำในแม่น้ำนครนายก สูงมาก น้ำไหลล้นข้ามคันกั้นน้ำ คันกั้นน้ำเกิด การพังทลาย (Slide) ฝัวจรชำรุดเสียหาย เป็นอุปสรรคต่อการคมนาคมและการควบคุม บังคับน้ำ

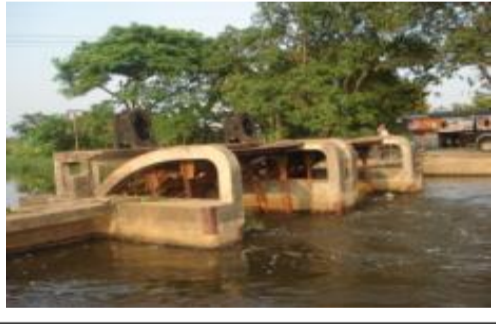
2	ซ่อมแซมประตูระบายน้ำคลอง 14 พร้อมอาคารประกอบ จำนวน 1 แห่ง	- อุทกภัย ทำให้ระดับน้ำในคลอง 14 สูงมาก แรงดันน้ำทำให้เหล็กโครงสร้างของบาน ระบายฉีกขาด บานระบายชำรุด เสียหาย อย่างมาก ไม่สามารถควบคุมบังคับน้ำได้

1 แห่ง	0706600E 1563200N ระวาง 5237III	ตำบลบางปลากด อำเภอองครักษ์ จังหวัดนครนายก	1,800,000	- ซ่อมแซมบานระบาย ขนาด 3x4.80 ม. จำนวน 2 ชุด พร้อมติดตั้งอุปกรณ์ประกอบ ซ่อมแซมเกียร์มอเตอร์ไฟฟ้า 2 ชุด ซ่อมแซม พื้นโครงยก	1,800,000
3	ซ่อมแซม ประตูคลองเหมือง	- อุทกภัย ทำให้ระดับน้ำในคลอง สูงมาก แรงดันน้ำทำให้เหล็กโครงสร้างของบาน ระบายฉีกขาด บานระบายชำรุด เสียหาย อย่างมาก ไม่สามารถควบคุมบังคับน้ำได้

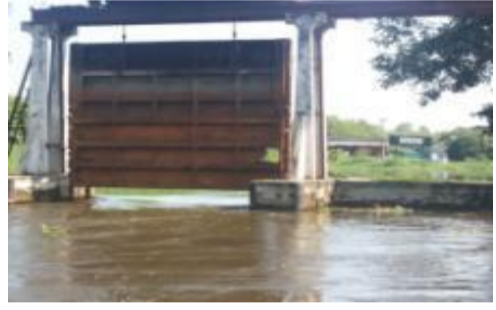
ลำดับ ความ สำคัญ	รายการโครงสร้างพื้นฐาน/ หน่วยงานรับผิดชอบ	ลักษณะความเสียหายที่ส่งผลกระทบต่อ ประสิทธิภาพการใช้ประโยชน์	ภาพประกอบ ความเสียหาย	จำนวน หน่วย	พิกัด-ระวาง	ระบุพื้นที่ตั้ง (ตำบล/อำเภอ/จังหวัด)	มูลค่าความเสียหาย เบื้องต้น (บาท)	รูปแบบแนวทางการฟื้นฟู (บูรณาการซ่อมแซม/ก่อสร้างใหม่/อื่นๆ)	ประมาณการวงเงิน งบประมาณ (บาท) เพื่อช่วยเหลือ ฟื้นฟู
4	ซ่อมแซมเครื่องกั้นบานระบายและอาคารประกอบ ของประตู ระบายน้ำท่าช้าง จำนวน 1 แห่ง	- อุทกภัย ทำให้ระดับน้ำในแม่น้ำนครนายก สูงมาก แรงดันน้ำทำให้เหล็กโครงสร้างของ บานระบายฉีกขาด บานระบายชำรุด เสียหาย อย่างมาก ไม่สามารถควบคุมบังคับน้ำได้	 	1 แห่ง	0736340E 1570726N ระวาง 5237III	ตำบลท่าช้าง อำเภอเมือง จังหวัดนครนายก	4,600,000	- จัดทำบานระบายใหม่ ขนาด 6.34x5.00 ม. จำนวน 2 ชุด พร้อมติดตั้งอุปกรณ์ประกอบ ซ่อมแซมเกียร์มอเตอร์ไฟฟ้า 2 ชุด ซ่อมแซมพื้นโครงยก และจัดทำหลังคาคลุม โครงยก จำนวน 1 แห่ง	4,600,000
5	ซ่อมแซมประตูสัจจรคลอง บางปลาเก็ด พร้อมอาคารประกอบ จำนวน 1 แห่ง	- อุทกภัย ทำให้ระดับน้ำในคลอง บางปลาเก็ด สูงมาก แรงดันน้ำทำให้เหล็กโครงสร้างของ บานระบายฉีกขาด บานระบายชำรุด เสียหาย อย่างมาก ไม่สามารถควบคุมบังคับน้ำได้

1 แห่ง	0713770 E 1564690N ระวาง 5237III	ตำบลบางปลาเก็ด อำเภองครักษ์ จังหวัดนครนายก	1,200,000	- ซ่อมแซมบานระบาย ขนาด 6.00x5.30 ม. จำนวน 1 ชุด พร้อมติดตั้งอุปกรณ์ประกอบ ซ่อมแซมเกียร์มอเตอร์ไฟฟ้า 1 ชุด ซ่อมแซมพื้นโครงยก และจัดทำหลังคาคลุม โครงยก จำนวน 1 แห่ง	1,200,000

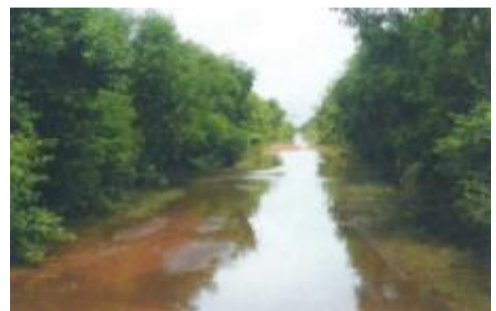
6	ซ่อมแซม คันคลอง ๑ ทรายมูล (คันคลองฝั่งซ้าย) ตั้งแต่ กม. ๓+๐๐๐ - ๖+๐๐๐	- อุทกภัย ทำให้ระดับน้ำในคลองสูงมาก น้ำ ไหลล้นข้ามคันคลอง คันคลองถูกกระแสน้ำกัด เซาะ ชำรุด เสียหาย พังทลาย ทำให้น้ำไหล เข้าท่วมพื้นที่การเกษตร ฝูการจราจรชำรุด เสียหาย ไม่สามารถควบคุมปริมาณน้ำได้	 	1 สาย	47PQR 262660 - 230650 2537 III	ตำบลบางอ้อ ตำบลทรายมูล อำเภอบ้านนา อำเภองครักษ์ จังหวัดนครนายก	2,000,000	ซ่อมแซมคันคลองพร้อมบดอัดแน่นดินและ ดินลูกรังเพื่อป้องกันการพังทลายหรือการ ทรุดตัวของคันคลอง	2,000,000
7	งานซ่อมแซมคันกั้นน้ำสายองครักษ์-เกาะกวม. 40+700-41+000 ,42+000-42+400,44+000-44+300	- อุทกภัย ทำให้ระดับน้ำในคลองสูงมาก น้ำ ไหลล้นข้ามคันคลอง คันคลองถูกกระแสน้ำกัด เซาะ ชำรุด เสียหาย พังทลาย ทำให้น้ำไหล เข้าท่วมพื้นที่การเกษตร ฝูการจราจรชำรุด เสียหาย ไม่สามารถควบคุมปริมาณน้ำได้

1 สาย	744382E 1554649N 744105E 1554534N 743572E 1554340N 742170E	ตำบลท่าเรือ อำเภอบางปลื จังหวัดนครนายก	1,000,000	ซ่อมแซมคันคลองพร้อมบดอัดแน่นดินและ ดินลูกรังเพื่อป้องกันการพังทลายหรือการ ทรุดตัวของคันคลอง	1,000,000

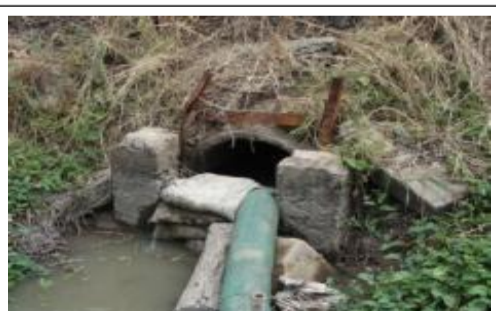
8	ซ่อมแซม ทרב.ในคลองส่งน้ำสายใหญ่ฝั่งขวา จำนวน 3 แห่ง กม.6+300 กม.8+000 กม.10+100 (งานที่ 8,11 และ17 รวมกัน)	- เกิดอุทกภัย ทำให้ระดับน้ำในคลองส่งน้ำสาย ใหญ่ฝั่งขวาสูงมาก น้ำได้กัดเซาะ ท่อระบาย น้ำจนทรุดตัว ชำรุด เสียหาย ไม่สามารถ ควบคุมบังคับน้ำได้

3 แห่ง	732367E 1573239 N 0729672E 1573074N 0727628E 1572571N 732367E	ตำบลพรหมณี อำเภอเมือง ตำบลบ้านพร้าว อำเภอบ้านนา จังหวัดนครนายก	1,073,000	- ซ่อมแซมท่อระบายน้ำ โดยการจัดทำตัว อาคารคอนกรีตเสริมเหล็ก, หินก่อและติดตั้ง เครื่องกั้นบานระบาย ควบคุมบังคับน้ำ	1,073,000
9	ซ่อมแซม ทרב.บางเกาะ	- อุทกภัย ทำให้ระดับน้ำในคลองสูงมาก น้ำ ไหลล้นข้ามคันคลอง และกัดเซาะท่อระบาย น้ำจนทรุดตัว ชำรุด เสียหาย ไม่สามารถ ควบคุมบังคับน้ำได้

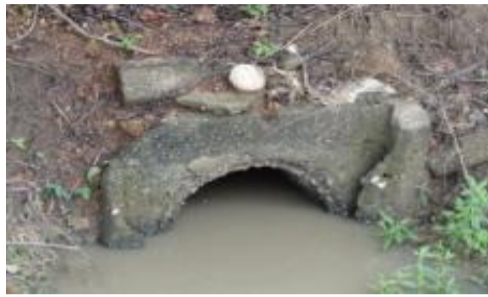
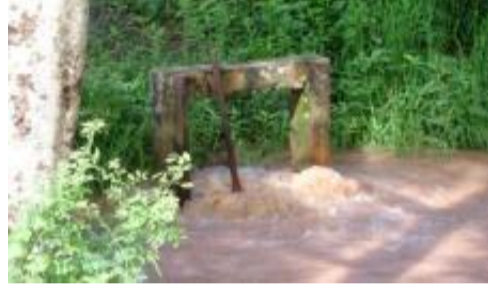
ลำดับ ความ สำคัญ	รายการโครงสร้างพื้นฐาน/ หน่วยงานรับผิดชอบ	ลักษณะความเสียหายที่ส่งผลกระทบต่อ ประสิทธิภาพการใช้ประโยชน์	ภาพประกอบ ความเสียหาย	จำนวน หน่วย	พิกัด-ระวาง	ระบุพื้นที่ตั้ง (ตำบล/อำเภอ/จังหวัด)	มูลค่าความเสียหาย เบื้องต้น (บาท)	รูปแบบแนวทางการฟื้นฟู (บูรณาการซ่อมแซม/ก่อสร้างใหม่/อื่นๆ)	ประมาณการวงเงิน งบประมาณ (บาท) เพื่อช่วยเหลือ ฟื้นฟู
10	ซ่อมแซมท่อระบายน้ำขนาด 1-□0.60 ม. ในคลอง 1L- RMC จำนวน 1 แห่ง กม.6+015	- อุทกภัย ทำให้ระดับน้ำในแม่น้ำนครนายก สูงมาก น้ำได้กัดเซาะ ท่อระบายน้ำจนทรุดตัว ชำรุด เสียหาย ไม่สามารถควบคุมบังคับน้ำ ได้

1 แห่ง	0731088E 1569166N ระวาง 5237III	ตำบลท่าทราย อำเภอเมือง จังหวัดนครนายก	163,000	- ซ่อมแซมท่อระบายน้ำ โดยการจัดทำตัว อาคารคอนกรีตเสริมเหล็ก, หินก่อและติดตั้ง เครื่องกว้านบานระบาย ควบคุมบังคับน้ำ	163,000
11	ซ่อมแซมท่อระบายน้ำขนาด 1-□0.60 ม. ในคันกันน้ำฝั่งขวา แม่น้ำนครนายก จำนวน 1 แห่ง กม.11+400	- อุทกภัย ทำให้ระดับน้ำในแม่น้ำนครนายก สูงมาก น้ำได้กัดเซาะท่อระบายน้ำจนทรุดตัว ชำรุด เสียหาย ไม่สามารถควบคุมบังคับน้ำได้

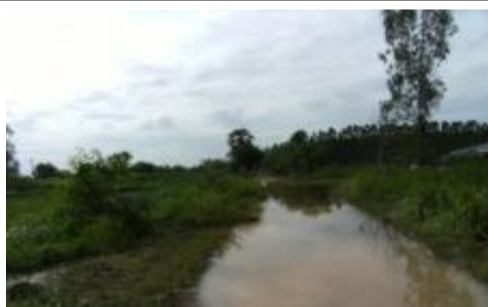
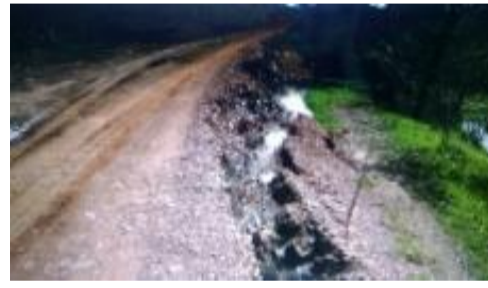
12	ซ่อมแซม คันคลอง ๒ (คันคลองฝั่งขวา) ตั้งแต่ ปตร.คลอง๒ กม.๐+๐๘๐ - ๒+๑๐๐	- อุทกภัย ทำให้ระดับน้ำในคลองสูงมาก น้ำ ไหลล้นข้ามคันคลอง คันคลองถูกกระแสน้ำกัด เซาะ ชำรุด เสียหาย พังทลาย ทำให้น้ำไหล เข้าท่วมพื้นที่การเกษตร ฝูการจราจรชำรุด เสียหาย ไม่สามารถควบคุมปริมาณน้ำได้

1 สาย	47PQR 205625 225605 2537 III	ตำบลทรายมูล อำเภองครักษ์ จังหวัดนครนายก	1,400,000	ซ่อมแซมคันคลองพร้อมบดอัดแน่นดินและ ดินลูกรังเพื่อป้องกันการพังทลายหรือการ ทรุดตัวของคันคลอง	1,400,000
13	ซ่อมแซมการกัดเซาะเนื่องจากการระบายน้ำปตร.คลองเหมือง จำนวน 1 แห่ง	- เนื่องจากการระบายน้ำท้าย ปตร.คลอง เหมือง ทำให้เกิดเซาะตลิ่งฝั่งซ้ายชำรุดเสีย และ เป็นช่วงโค้ง ปัจจุบันได้นำยางรถยนต์เก่าไปผูก ไว้เพื่อบรรเทาการกัดเซาะ ระยะทางประมาณ 100 เมตร

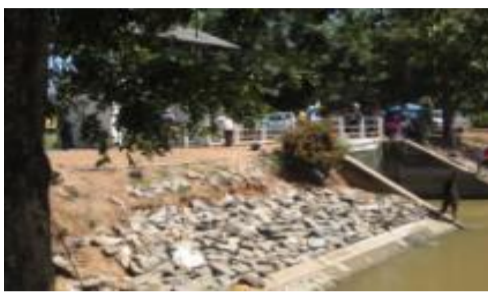
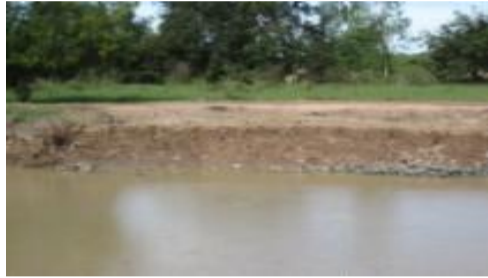
ลำดับ ความ สำคัญ	รายการโครงสร้างพื้นฐาน/ หน่วยงานรับผิดชอบ	ลักษณะความเสียหายที่ส่งผลกระทบต่อ ประสิทธิภาพการใช้ประโยชน์	ภาพประกอบ ความเสียหาย	จำนวน หน่วย	พิกัด-ระวาง	ระบุพื้นที่ตั้ง (ตำบล/อำเภอ/จังหวัด)	มูลค่าความเสียหาย เบื้องต้น (บาท)	รูปแบบแนวทางการฟื้นฟู (บูรณาการซ่อมแซม/ก่อสร้างใหม่/อื่นๆ)	ประมาณการวงเงิน งบประมาณ (บาท) เพื่อช่วยเหลือ ฟื้นฟู
<b>โครงการส่งน้ำและบำรุงรักษาบางพลวง</b>							9,790,000		9,790,000
1	งานซ่อมแซมประตูหาดยาง	หินเรียงได้ถูกน้ำกัดเซาะเป็นแนวยาวมาก และน้ำยังกัดเซาะทำให้คันคลองเกิดการทรุด ตัวเป็นอันตรายต่อตัวประตูระบายน้ำ

1 แห่ง	0764200 E 1548200 N ระวาง 5237 II	หมู่ 4 ตำบลหาดยาง อำเภอศรีมหาโพธิ จังหวัดปราจีนบุรี	900,000	ทำการบดอัดดินและดินลูกรังบดอัดแน่น พร้อมเรียงหินด้านเหนือน้ำและท้ายน้ำ	900,000
2	งานซ่อมแซมคันคลองหาดยางฝั่งซ้าย	คันคลองได้ถูกน้ำกัดเซาะเป็นแนวยาวมาก และน้ำยังกัดเซาะไหลข้าม

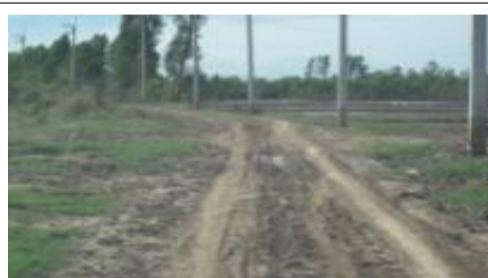
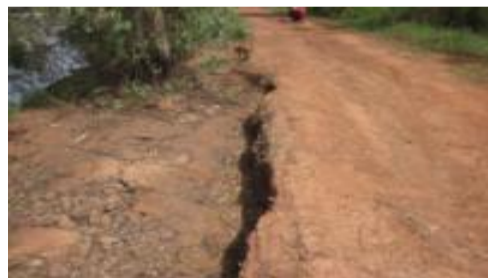
3	งานซ่อมแซมคันคลองหาดยางฝั่งขวา	คันคลองได้ถูกน้ำกัดเซาะเป็นแนวยาวมาก และน้ำยังกัดเซาะไหลข้าม

1 สาย	0764200E 1548200 N ระวาง 5237 II	หมู่ 4 ตำบลหาดยาง อำเภอศรีมหาโพธิ จังหวัดปราจีนบุรี	950,000	ทำการบดอัดดินและบดอัดลูกรังใหม่ ระยะทางประมาณ 5.000 กม.	950,000
