แผนงานซ่อมแซมฟื้นฟูอาคารชลประทาน  
ที่ได้รับความเสียหายเนื่องจากอุทกภัย ปี พ.ศ.๒๕๕๖

กรมชลประทาน  
กระทรวงเกษตรและสหกรณ์

แบบสำรวจความเสียหายของโครงสร้างพื้นฐาน อาคาร สิ่งปลูกสร้าง  
แผนงานซ่อมแซมฟื้นฟูอาคารชลประทานที่ได้รับความเสียหายเนื่องจากอุทกภัยปี 2556

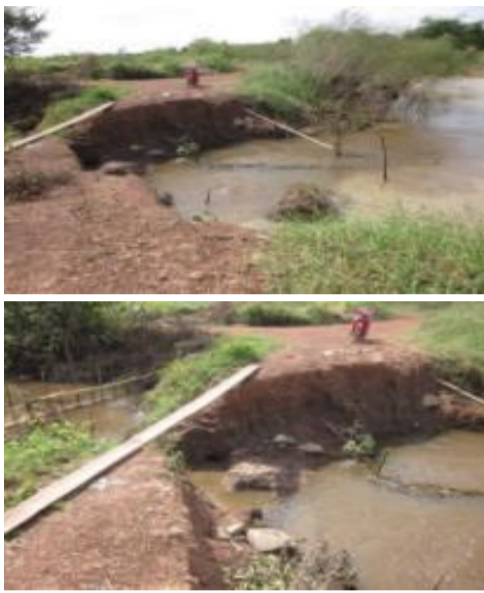
ลำดับ ความ สำคัญ	รายการโครงสร้างพื้นฐาน/ หน่วยงานรับผิดชอบ	ลักษณะความเสียหายที่ส่งผลกระทบต่อ ประสิทธิภาพการใช้ประโยชน์	ภาพประกอบ ความเสียหาย	จำนวน หน่วย	พิกัด-ระวาง	ระบุพื้นที่ตั้ง (ตำบล/อำเภอ/จังหวัด)	มูลค่าความเสียหาย เบื้องต้น (บาท)	รูปแบบแนวทางการฟื้นฟู (บูรณาการซ่อมแซม/ก่อสร้างใหม่/อื่นๆ)	ประมาณการวงเงิน งบประมาณ (บาท) เพื่อช่วยเหลือ ฟื้นฟู
4	งานซ่อมแซมท่อลอดคั่นคลองหาดยาง	คั่นคลองได้ถูกน้ำกัดเซาะเป็นแนวยาวคั่น ชำรุดขาด และน้ำยังกัดเซาะท่อทรุดตัว

1 แห่ง	0761400E 1539600 N ระวาง 5237 II	หมู่ 4 ตำบลหาดยาง อำเภอศรีมหาโพธิ จังหวัดปราจีนบุรี	970,000	ทำการวางท่อที่ชำรุดและงานฐานรากรวมถึง ถนนที่คั่นขาดทำการลงดินและลูกรังใหม่	970,000
5	งานซ่อมแซมคั่นคลองลำผักชี	คั่นคลองได้ถูกน้ำกัดเซาะเป็นแนวยาวมาก และน้ำยังกัดเซาะไหลข้ามและเกิดการสไลด์ตัว

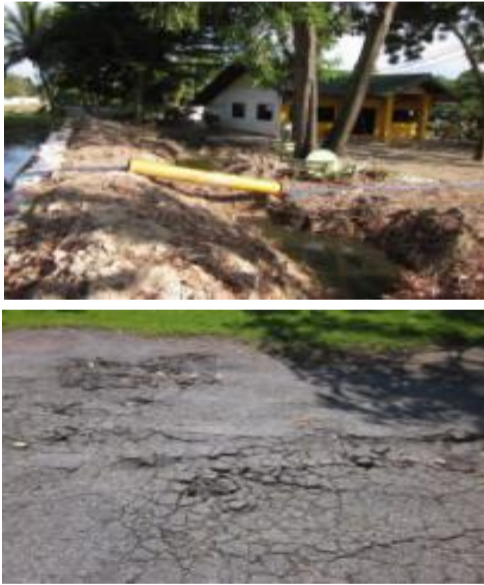
6	งานซ่อมแซมที่ทำการฝายส่งน้ำที่ 1	น้ำท่วมสวนหย่อมต้นไม้และหญ้าตายดินขุด ไปป้องกันที่ทำการเป็นหลุมบ่อน้ำพัดทาง ชำรุดและตัวที่ทำการเสียหาย

1 แห่ง	0756500E 1553500 N ระวาง 5237 II	หมู่ 9 ตำบลรอบเมือง อำเภอเมือง จังหวัดปราจีนบุรี	950,000	ซ่อมแซมอาคารที่ทำการและถนนและปูหญ้า ที่สวนบริเวณฝายฯ	950,000

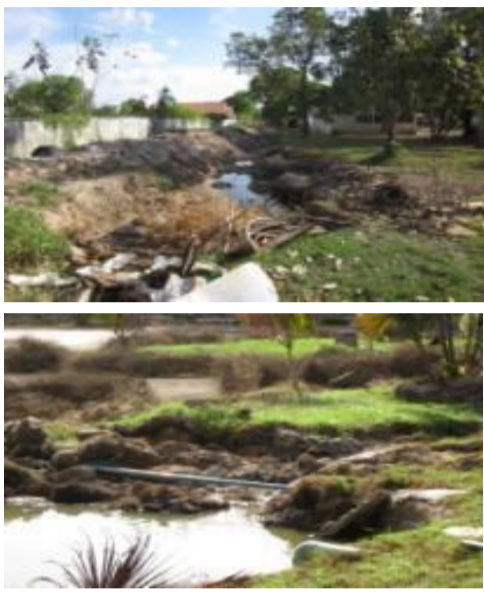
ลำดับ ความ สำคัญ	รายการโครงสร้างพื้นฐาน/ หน่วยงานรับผิดชอบ	ลักษณะความเสียหายที่ส่งผลกระทบต่อ ประสิทธิภาพการใช้ประโยชน์	ภาพประกอบ ความเสียหาย	จำนวน หน่วย	พิกัด-ระวาง	ระบุพื้นที่ตั้ง (ตำบล/อำเภอ/จังหวัด)	มูลค่าความเสียหาย เบื้องต้น (บาท)	รูปแบบแนวทางการฟื้นฟู (บูรณาการซ่อมแซม/ก่อสร้างใหม่/อื่นๆ)	ประมาณการวงเงิน งบประมาณ (บาท) เพื่อช่วยเหลือ ฟื้นฟู
7	งานซ่อมแซมคันโยบกันน้ำที่ หน่วยงานโครงการ	เกิดชำรุดน้ำไหลข้ามคันดินขาดและระดับหลัง คันดินต่ำลงจากเดิมมาก

1 แห่ง	0756500 E 1553500 N ระวาง 5237 II	หมู่ 9 ตำบลรอบเมือง อำเภอเมือง จังหวัดปราจีนบุรี	930,000	ทำการบดอัดแน่นดินและดินลูกรังใหม่และ เสริมคันกันน้ำให้เหมือนเดิม	930,000
8	งานซ่อมแซมระบบไฟฟ้าภายในที่ทำการห้วงงาน	สายไฟและพิวส์ชำรุดเสียหาย

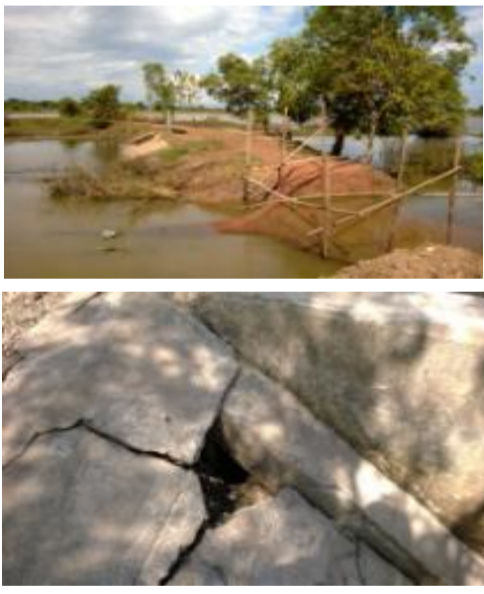
1 แห่ง	0734000 E 1543280 N ระวาง 5236 IV	หมู่ 6 ตำบลบางกระเจ็ด อำเภอบางคล้า จังหวัดฉะเชิงเทรา	100,000	ดำเนินการซ่อมแซมเกียร์มอเตอร์ ,สายไฟ และพิวส์ที่เสียหาย	100,000
9	ซ่อมแซมคันโยบอาคาร ทรบ.คลองตางาน	คันโยบบริเวณอาคารได้รับความเสียหายน้ำกัด เซาะเป็นหลุมกว้างและลึก

1 แห่ง	0734100 E 1532200 N ระวาง 5236 IV	หมู่ 5 ตำบลบางกระเจ็ด อำเภอบางคล้า จังหวัดฉะเชิงเทรา	350,000	ดำเนินการซ่อมแซมส่วนที่ชำรุด ถมดินและ ลูกรังบดอัดแน่น , ซ่อมหินเรียงและหินทิ้ง ส่วนที่ชำรุด	350,000

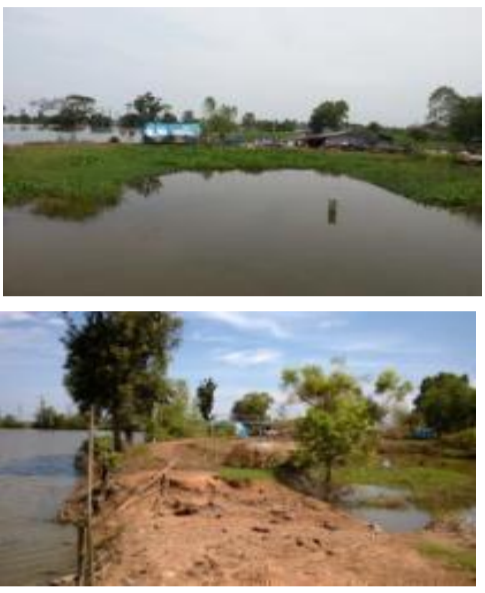
ลำดับ ความ สำคัญ	รายการโครงสร้างพื้นฐาน/ หน่วยงานรับผิดชอบ	ลักษณะความเสียหายที่ส่งผลกระทบต่อ ประสิทธิภาพการใช้ประโยชน์	ภาพประกอบ ความเสียหาย	จำนวน หน่วย	พิกัด-ระวาง	ระบุพื้นที่ตั้ง (ตำบล/อำเภอ/จังหวัด)	มูลค่าความเสียหาย เบื้องต้น (บาท)	รูปแบบแนวทางการฟื้นฟู (บูรณาการซ่อมแซม/ก่อสร้างใหม่/อื่นๆ)	ประมาณการวงเงิน งบประมาณ (บาท) เพื่อช่วยเหลือ ฟื้นฟู
10	ซ่อมแซมคันโอบอาคาร ทรบ.คลองยายคุ่ม	คันโอบบริเวณอาคารได้รับความเสียหายน้ำกัด เซาะเป็นหลุมกว้างและลึก

1 แห่ง	0733700 E 1531100 N ระวาง 5236 IV	หมู่ 5 ตำบลบางกระเจ็ด อำเภอบางคล้า จังหวัดฉะเชิงเทรา	300,000	ดำเนินการซ่อมแซมส่วนที่ชำรุด ถมดินและ ลูกเรียงบดอัดแน่น , ซ่อมหินเรียงและหินทิ้ง ส่วนที่ชำรุด	300,000
11	ซ่อมแซมคันโอบอาคาร ทรบ.คลองสองสลึง	คันโอบบริเวณอาคารได้รับความเสียหายน้ำกัด เซาะเป็นหลุมกว้างและลึก

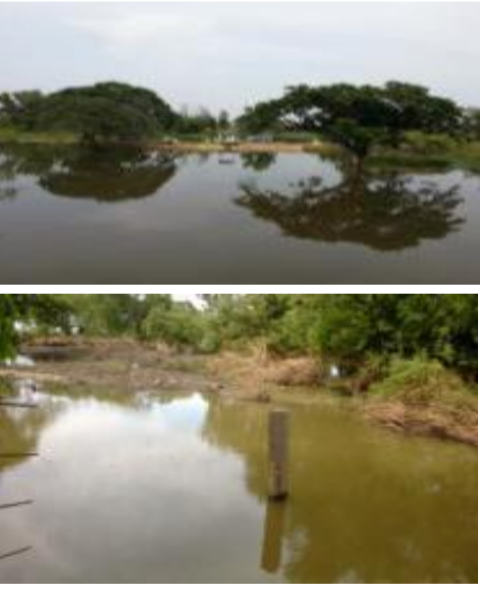
12	ซ่อมแซมคันโอบอาคาร ทรบ.คลองบางชัน	คันโอบบริเวณอาคารได้รับความเสียหายน้ำกัด เซาะเป็นหลุมกว้างและลึก

1 แห่ง	0735200 E 1529300 N ระวาง 5236 IV	หมู่ 4 ตำบลบางกระเจ็ด อำเภอบางคล้า จังหวัดฉะเชิงเทรา	370,000	ดำเนินการซ่อมแซมส่วนที่ชำรุด ถมดินและ ลูกเรียงบดอัดแน่น , ซ่อมหินเรียงและหินทิ้ง ส่วนที่ชำรุด	370,000

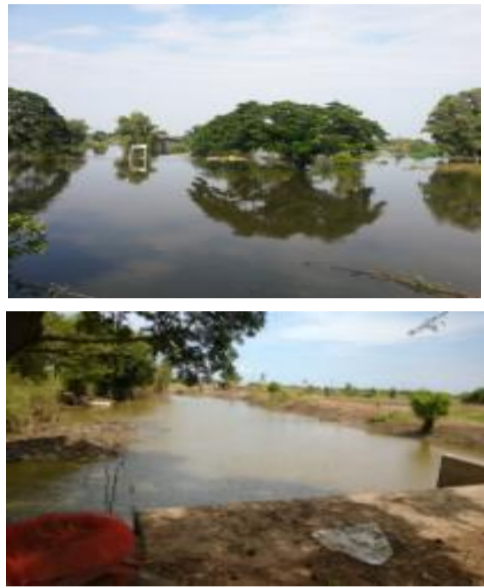
ลำดับ ความ สำคัญ	รายการโครงสร้างพื้นฐาน/ หน่วยงานรับผิดชอบ	ลักษณะความเสียหายที่ส่งผลกระทบต่อ ประสิทธิภาพการใช้ประโยชน์	ภาพประกอบ ความเสียหาย	จำนวน หน่วย	พิกัด-ระวาง	ระบุพื้นที่ตั้ง (ตำบล/อำเภอ/จังหวัด)	มูลค่าความเสียหาย เบื้องต้น (บาท)	รูปแบบแนวทางการฟื้นฟู (บูรณาการซ่อมแซม/ก่อสร้างใหม่/อื่นๆ)	ประมาณการวงเงิน งบประมาณ (บาท) เพื่อช่วยเหลือ ฟื้นฟู
13	ซ่อมแซมคันโอบอาคาร ทรบ.คลองบางกระพ้อ	คันโอบบริเวณอาคารได้รับความเสียหายน้ำกัด เซาะเป็นหลุมกว้างและลึก

1 แห่ง	0735700E 1528900 N ระวาง 5236 IV	หมู่ 4 ตำบลบางกระเจ็ด อำเภอบางคล้า จังหวัดฉะเชิงเทรา	410,000	ดำเนินการซ่อมแซมส่วนที่ชำรุด ถมดินและ ลูกกรงบดอัดแน่น , ซ่อมหินเรียงและหินทิ้ง ส่วนที่ชำรุด	410,000
14	ซ่อมแซมถนนบริเวณห้วงงานฝายส่งน้ำที่ 3	ผิวจราจรชำรุดเป็นหลุมกว้างและลึกบางช่วง ขาด

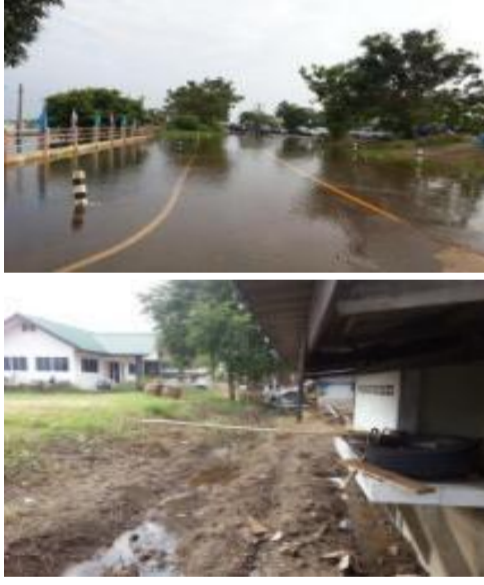
15	ซ่อมแซมระบบระบายน้ำบริเวณห้วงงานฝายส่งน้ำที่ 3	ท่อแตกชำรุดเสียหาย ดินถูกน้ำกัดเซาะ พังทลาย

1 แห่ง	0734000 E 1532900 N ระวาง 5236 IV	หมู่ 6 ตำบลบางกระเจ็ด อำเภอบางคล้า จังหวัดฉะเชิงเทรา	150,000	ชุดเรือซ่อมท่อระบายที่ชำรุดและวางท่อใหม่ ถมดินหลังท่อบดอัดแน่น	150,000

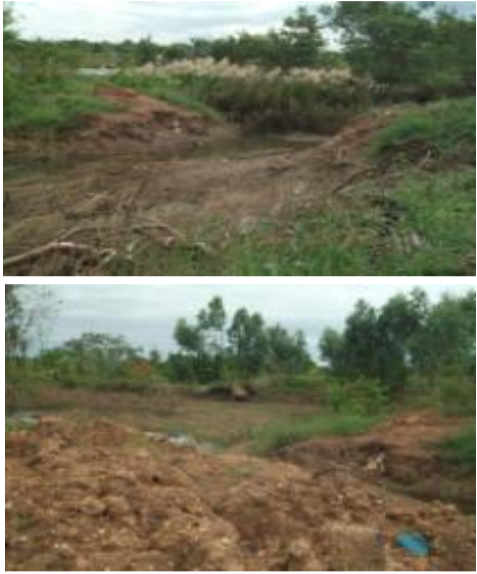
ลำดับ ความ สำคัญ	รายการโครงสร้างพื้นฐาน/ หน่วยงานรับผิดชอบ	ลักษณะความเสียหายที่ส่งผลกระทบต่อ ประสิทธิภาพการใช้ประโยชน์	ภาพประกอบ ความเสียหาย	จำนวน หน่วย	พิกัด-ระวาง	ระบุพื้นที่ตั้ง (ตำบล/อำเภอ/จังหวัด)	มูลค่าความเสียหาย เบื้องต้น (บาท)	รูปแบบแนวทางการฟื้นฟู (บูรณาการซ่อมแซม/ก่อสร้างใหม่/อื่นๆ)	ประมาณการวงเงิน งบประมาณ (บาท) เพื่อช่วยเหลือ ฟื้นฟู
16	งานซ่อมแซมคันโอบ ทรบ.บางคล้า	เกิดน้ำหลากทำให้คันโอบถูกน้ำกัดเซาะเสียหาย

1 แห่ง	0738100E 1524900N ระวาง 5236 IV	หมู่ที่ 4 ตำบลหัวไทร อำเภอบางคล้า จังหวัดฉะเชิงเทรา	300,000	ถมดินบดอัดแน่นคันโอบและทำการทิ้งหิน ท้ายอาคาร	300,000
17	งานซ่อมแซมคันโอบ ทรบ.ลัดบ้านกล้วย	คันโอบเกิดน้ำกัดเซาะอย่างรุนแรงเนื่องจาก อุทกภัยจนขาด

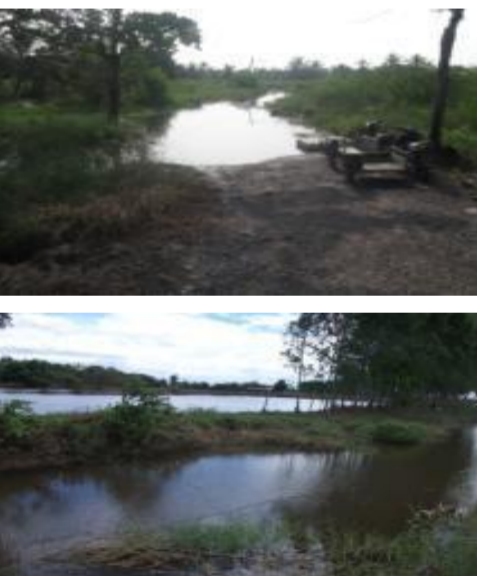
1 แห่ง	0738100E 1524900N ระวาง 5236 IV	หมู่ที่ 4 ตำบลหัวไทร อำเภอบางคล้า จังหวัดฉะเชิงเทรา	300,000	ถมดินบดอัดแน่นคันโอบและทำการทิ้งหิน ท้ายอาคาร	300,000
18	งานซ่อมแซม ทรบ.คลองบางขนม	คันโอบเกิดน้ำกัดเซาะอย่างรุนแรงเนื่องจาก อุทกภัยจนขาด

1 แห่ง	0738100E 1524900N ระวาง 5236 IV	หมู่ที่ 4 ตำบลหัวไทร อำเภอบางคล้า จังหวัดฉะเชิงเทรา	300,000	ถมดินบดอัดแน่นคันโอบและทำการทิ้งหิน ท้ายอาคาร	300,000

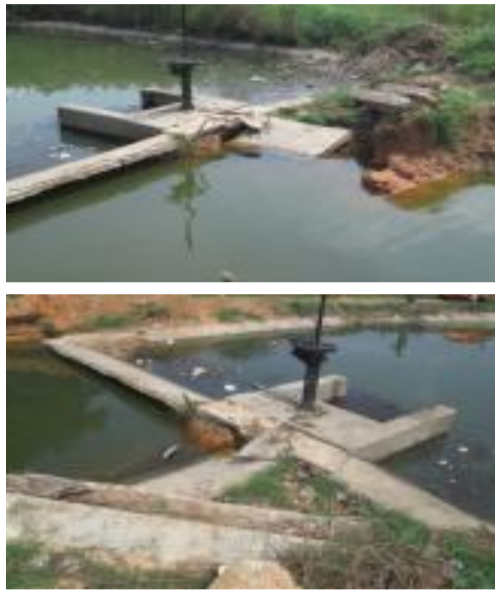
ลำดับ ความ สำคัญ	รายการโครงสร้างพื้นฐาน/ หน่วยงานรับผิดชอบ	ลักษณะความเสียหายที่ส่งผลต่อ ประสิทธิภาพการใช้ประโยชน์	ภาพประกอบ ความเสียหาย	จำนวน หน่วย	พิกัด-ระวาง	ระบุพื้นที่ตั้ง (ตำบล/อำเภอ/จังหวัด)	มูลค่าความเสียหาย เบื้องต้น (บาท)	รูปแบบแนวทางการฟื้นฟู (บูรณาการซ่อมแซม/ก่อสร้างใหม่/อื่นๆ)	ประมาณการวงเงิน งบประมาณ (บาท) เพื่อช่วยเหลือ ฟื้นฟู
<b>โครงการส่งน้ำและบำรุงรักษาเขื่อนบางปะกง</b>							11,750,000		10,850,000
1	ซ่อมแซมทรบ.ปลายคลองส่งน้ำสายใหญ่	ทรบ.ปลายคลองส่งน้ำสายใหญ่ ถูกกระแสน้ำกัดเซาะได้รับความเสียหาย ไม่สามารถระบายน้ำได้

1 แห่ง	E0720900 N1494600 ระวาง5236III	ตำบลบางฝั่ง อำเภอบางปะกง จังหวัดฉะเชิงเทรา	2,000,000	ซ่อมแซม ทรบ. ด้านหน้าและด้านท้าย กิจกรรมประกอบไปด้วย ซ่อมแซมคันดิน อาคาร ทรบ. และงาน ประกอบอื่นๆเพื่อให้อยู่ในสภาพเดิม	1,500,000
2	ซ่อมแซมคันคลองส่งน้ำสายใหญ่และคอนกรีตตาด กม. 19+100 - 28+900	คันคลองส่งน้ำถูกกัดเซาะและคอนกรีตตาดเกิดความเสียหายจากการระบายน้ำ ความยาว 6,750 เมตร

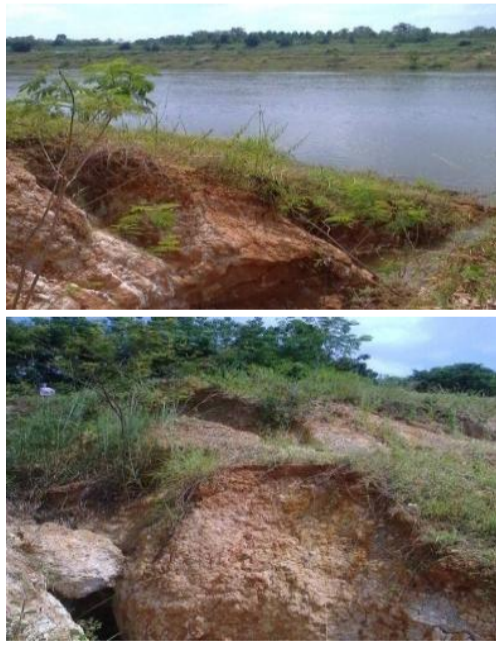
<b>โครงการส่งน้ำและบำรุงรักษาคลองสี่ด</b>							3,775,500		3,775,500
1	ซ่อมแซมคลองระบายน้ำท้าย Spillway เขื่อนสิียด	ฝนตกหนัก น้ำในอ่างมีปริมาณสูงเกินระดับเก็บกักมีปริมาณ 106% น้ำล้น spillway ปริมาณน้ำมากกัดเซาะคลองระบายน้ำตลิ่งพังทลายเลื่อนตัวลงในคลอง

1 แห่ง	E 786520 N 1487000 ระวาง 5335 IV	ตำบลท่าตะเียบ อำเภอ ท่าตะเียบ จังหวัดฉะเชิงเทรา	1,800,000	ขุดลอกดินที่เลื่อนในคลอง ตอกเสาเข็มไม้ เบี่ยงพรวนดินบดอัดแน่น ซ่อมดินลูกรัง คันคลอง	1,800,000

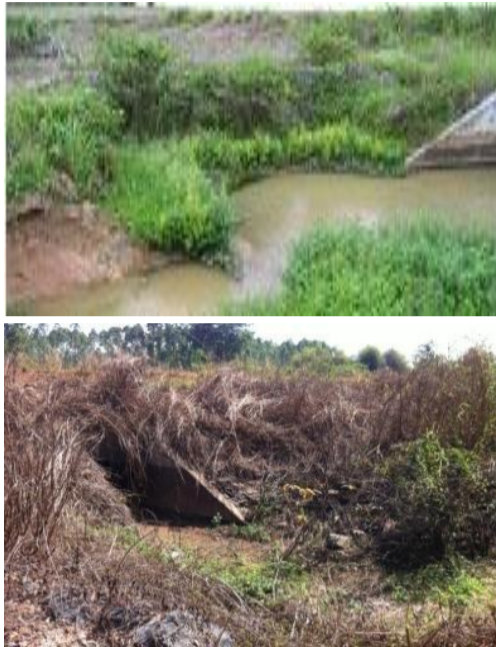
ลำดับ ความ สำคัญ	รายการโครงสร้างพื้นฐาน/ หน่วยงานรับผิดชอบ	ลักษณะความเสียหายที่ส่งผลกระทบต่อ ประสิทธิภาพการใช้ประโยชน์	ภาพประกอบ ความเสียหาย	จำนวน หน่วย	พิกัด-ระวาง	ระบุพื้นที่ตั้ง (ตำบล/อำเภอ/จังหวัด)	มูลค่าความเสียหาย เบื้องต้น (บาท)	รูปแบบแนวทางการฟื้นฟู (บูรณาการซ่อมแซม/ก่อสร้างใหม่/อื่นๆ)	ประมาณการวงเงิน งบประมาณ (บาท) เพื่อช่วยเหลือ ฟื้นฟู
2	ซ่อมแซมท่อระบายน้ำลอดคลองส่งน้ำสายใหญ่ กม. 2+070 , กม. 2+600 , กม. 10+620 และ กม. 21+300	ฝนตกหนักปริมาณน้ำป่ามาก ไหลล้นท่อ ระบายน้ำ กัดเซาะอาคารท่อระบายน้ำลอด คลองส่งน้ำสายใหญ่และคันคลองเสียหาย

4 แห่ง	E 776400 N 1501400 ระวาง 5335 IV	ตำบลท่าตะเียบ อำเภอ ท่าตะเียบ จังหวัดฉะเชิงเทรา	700,000	ทุบรื้ออาคารที่เสียหาย ถมบดอัดดินซ่อมแซม หินเรียงเหนือท้ายซ่อมเสริมดินลูกรังบนคัน คลอง	700,000
3	ซ่อมแซมคลองส่งน้ำสายใหญ่ กม.21+900	คลองตาดคอนกรีตแตกเสียหายคันคลองชำรุด

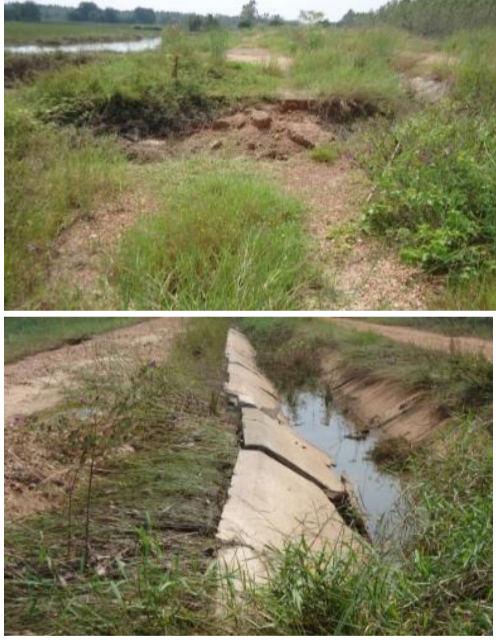
4	ซ่อมแซมคลองส่งน้ำแยก 4 ขวา ของคลองส่งน้ำสายใหญ่ ที่ กม. 3+200	ดินคันคลองที่ชำรุดและคลองตาดคอนกรีต คลองส่งน้ำที่แตกหักเสียหาย

1 แห่ง	E 767555 N 1511339 ระวาง 5236 II	ตำบลคูยายหมื่น อำเภอ สนาบชัยเขต จังหวัดฉะเชิงเทรา	500,000	บดอัดดินคันคลองพร้อมลูกรังคันคลองที่ชำรุด ทุบรื้อแผงคอนกรีต ดาดแผงคอนกรีตคลอง ใหม่	500,000

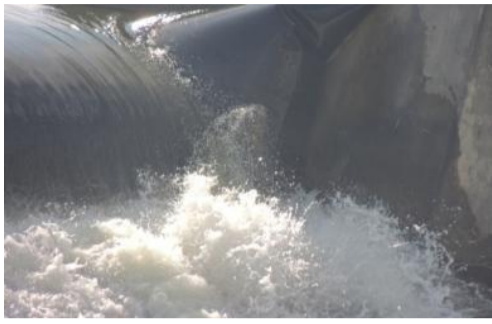
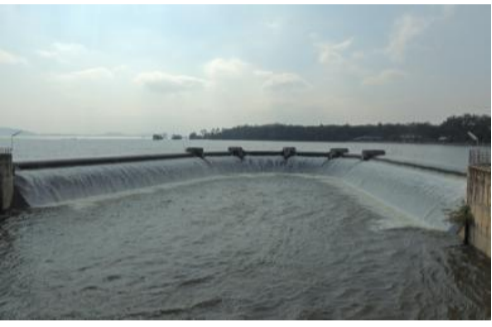
ลำดับ ความ สำคัญ	รายการโครงสร้างพื้นฐาน/ หน่วยงานรับผิดชอบ	ลักษณะความเสียหายที่ส่งผลกระทบต่อ ประสิทธิภาพการใช้ประโยชน์	ภาพประกอบ ความเสียหาย	จำนวน หน่วย	พิกัด-ระวาง	ระบุพื้นที่ตั้ง (ตำบล/อำเภอ/จังหวัด)	มูลค่าความเสียหาย เบื้องต้น (บาท)	รูปแบบแนวทางการฟื้นฟู (บูรณาการซ่อมแซม/ก่อสร้างใหม่/อื่นๆ)	ประมาณการวงเงิน งบประมาณ (บาท) เพื่อช่วยเหลือ ฟื้นฟู
5	ซ่อมแซมฝายยาง	ฝายยางมีการฉีกขาด รั่วซึม เกิดความเสียหาย กับตัวยางและอุปกรณ์

1 แห่ง	E 786744 N 1486372 ระวาง 5335 IV	ตำบลท่าตะเียบ อำเภอท่าตะเียบ จังหวัดฉะเชิงเทรา	275,500	ซ่อมแซมฝายยางมีการฉีกขาด รั่วซึม โดยการ อุดรูรั่วบนตัวยางและเปลี่ยนอุปกรณ์ที่ชำรุด	275,500

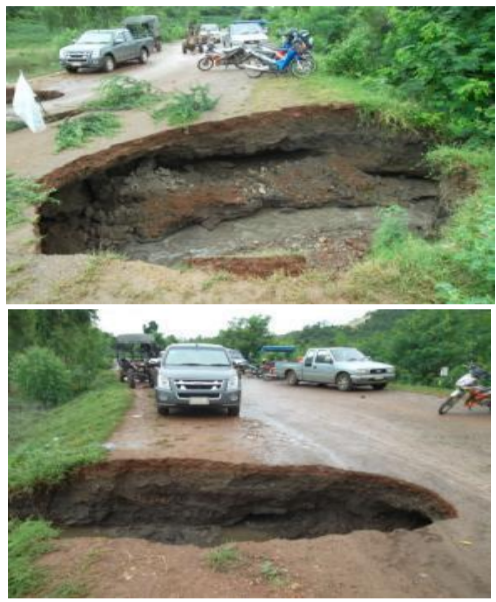
ลำดับ ความ สำคัญ	รายการโครงสร้างพื้นฐาน/ หน่วยงานรับผิดชอบ	ลักษณะความเสียหายที่ส่งผลกระทบต่อ ประสิทธิภาพการใช้ประโยชน์	ภาพประกอบ ความเสียหาย	จำนวน หน่วย	พิกัด-ระวาง	ระบุพื้นที่ตั้ง (ตำบล/อำเภอ/จังหวัด)	มูลค่าความเสียหาย เบื้องต้น (บาท)	รูปแบบแนวทางการฟื้นฟู (บูรณาการซ่อมแซม/ก่อสร้างใหม่/อื่นๆ)	ประมาณการวงเงิน งบประมาณ (บาท) เพื่อช่วยเหลือ ฟื้นฟู
3	งานซ่อมแซมคันกั้นน้ำรอบระยะทาง 4.000 กม. อ่างเก็บน้ำ ห้วยใหญ่(วังแฉม)	น้ำไหลกัดเซาะคันกั้นน้ำชำรุดเสียหายทำให้อาจเกิดอันตรายแก่ชีวิต และทรัพย์สินของทางราชการและประชาชนที่ใช้เส้นทางดังกล่าวในการขนถ่ายผลผลิตทางการเกษตรเพื่อสัญจรไปมา

1 สาย	N680172 E1654665 ระวาง 5139 I, 5139 II	หมู่ 2 ตำบลมหาโพธิ อำเภอสระโบสถ์ จังหวัดลพบุรี	5,000,000	ซ่อมแซมคันกั้นน้ำให้อยู่ในสภาพดีดั้งเดิม -ดินถมบดอัดแน่น 95% SPCT -ดินลูกรังบดอัดแน่น 95% MPCT	4,760,000
4	งานซ่อมแซมคลอง 1 ซ้าย คลองส่งน้ำสายใหญ่ฝั่งขวา เป็น ช่วงๆ ระยะทาง 2.000 กม. โครงการอ่างเก็บน้ำห้วยใหญ่(วัง แฉม)	น้ำไหลกัดเซาะคลองชำรุดเสียหายทำให้ไม่สามารถส่งน้ำให้ พื้นที่ในเขตชลประทานได้ และอาจเกิดอันตรายแก่ชีวิต และทรัพย์สินของทางราชการและประชาชนที่ใช้เส้นทางดังกล่าวในการขนถ่ายผลผลิตทางการเกษตรเพื่อสัญจรไปมา

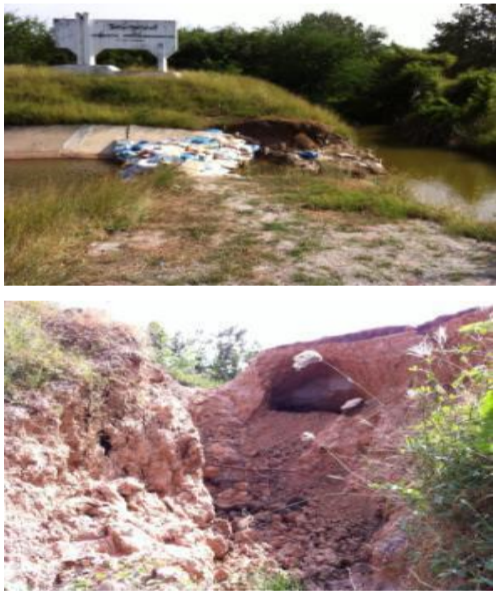
5	ซ่อมแซมคลองส่งน้ำสายใหญ่ฝั่งขวา กม.0+000 ถึง กม. 22+681.826 เป็นช่วงๆระยะทาง 15.000 กม. โครงการ ปตร. ลำสนธิ	น้ำไหลกัดเซาะคลองชำรุดเสียหายทำให้ไม่สามารถส่งน้ำให้ พื้นที่ในเขตชลประทานได้ และอาจเกิดอันตรายแก่ชีวิต และทรัพย์สินของทางราชการและประชาชนที่ใช้เส้นทางดังกล่าวในการขนถ่ายผลผลิตทางการเกษตรเพื่อสัญจรไปมา

1 สาย	N1684283 E746099 ระวาง 5239 II	หมู่ 1,2,6,7 ตำบลหนองยายโตะ, หมู่ 1,2,7,8,9 ตำบลเกาะรัง อำเภอชัยบาดาล จังหวัดลพบุรี	9,600,000	ซ่อมแซมคลองส่งน้ำให้อยู่ในสภาพดีดั้งเดิม -งานคอนกรีตตาด -ดินถมบดอัดแน่น 95% SPCT -ดินลูกรังบดอัดแน่น 95% MPCT	9,578,000

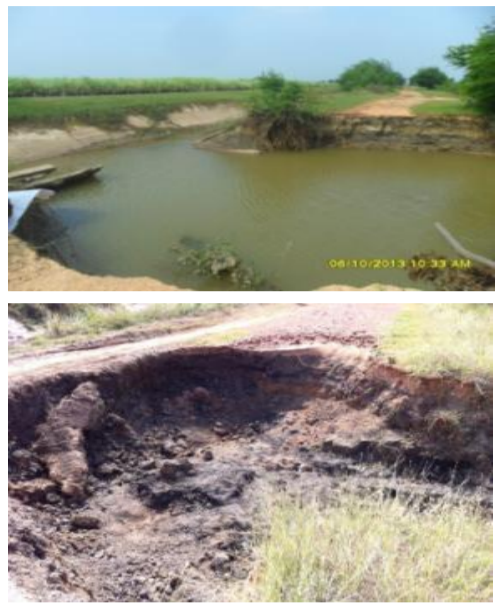
ลำดับ ความ สำคัญ	รายการโครงสร้างพื้นฐาน/ หน่วยงานรับผิดชอบ	ลักษณะความเสียหายที่ส่งผลต่อ ประสิทธิภาพการใช้ประโยชน์	ภาพประกอบ ความเสียหาย	จำนวน หน่วย	พิกัด-ระวาง	ระบุพื้นที่ตั้ง (ตำบล/อำเภอ/จังหวัด)	มูลค่าความเสียหาย เบื้องต้น (บาท)	รูปแบบแนวทางการฟื้นฟู (บูรณาการซ่อมแซม/ก่อสร้างใหม่/อื่นๆ)	ประมาณการวงเงิน งบประมาณ (บาท) เพื่อช่วยเหลือ ฟื้นฟู
6	ซ่อมแซมคลองส่งน้ำสายใหญ่ฝั่งซ้าย กม.0+000 ถึง กม.17+170.112 เป็นช่วงๆ ระยะทาง 10.000 กม. โครงการ ปตร.ลำสนธิ	น้ำไหลกัดเซาะคลองชำรุดเสียหายทำให้ไม่สามารถส่งน้ำให้ พื้นที่ในเขตชลประทานได้ และอาจเกิดอันตรายแก่ชีวิต และทรัพย์สินของทางราชการและประชาชนที่ใช้เส้นทางดังกล่าวในการขนถ่ายผลผลิตทางการเกษตรเพื่อสัญจรไปมา

1 สาย	N1684283 E746099 ระวาง 5239 II	หมู่ 4,6 ตำบลหนองยายโตะ, หมู่ 1,2,8 ตำบลบัวชุม, หมู่ 1,2,3,5,8 ตำบลท่ามะนาว อำเภอชัยบาดาล จังหวัดลพบุรี	12,700,000	ซ่อมแซมคลองส่งน้ำให้อยู่ในสภาพดีดั้งเดิม -งานคอนกรีตตาด -ดินถมบดอัดแน่น 95% SPCT -ดินลูกรังบดอัดแน่น 95% MPCT หนา 0.25 ม.	12,700,000

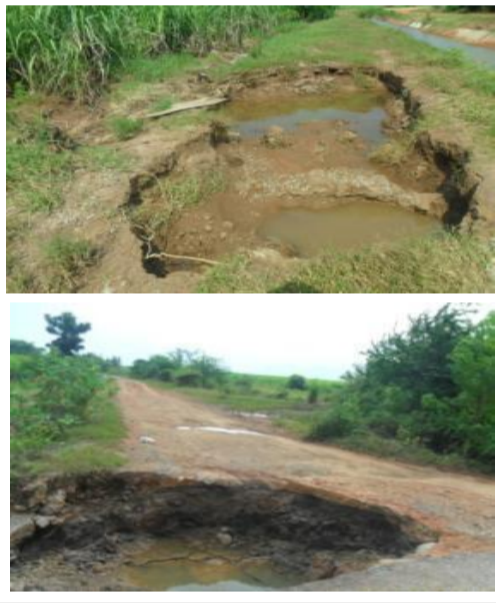
7	ซ่อมแซมคลอง 1 ขวา - คลองสายใหญ่ฝั่งซ้าย กม.0+000 ถึง กม.1+000 เป็นช่วงๆ, คลอง 2 ขวา - คลองสายใหญ่ฝั่งซ้าย กม.2+000 ถึง กม.4+770 เป็นช่วงๆ, คลอง 3 ขวา - คลองสายใหญ่ฝั่งซ้าย กม.2+500 ถึง กม.5+500 เป็นช่วงๆ, คลอง 1 ซ้าย 3 ขวา - คลองสายใหญ่ฝั่งซ้าย กม.1+500 ถึง กม.4+400 เป็นช่วงๆ ระยะทาง 5.500 กม. โครงการ ปตร.ลำสนธิ	น้ำไหลกัดเซาะคลองชำรุดเสียหายทำให้ไม่สามารถส่งน้ำให้ พื้นที่ในเขตชลประทานได้ และอาจเกิดอันตรายแก่ชีวิต และทรัพย์สินของทางราชการและประชาชนที่ใช้เส้นทางดังกล่าวในการขนถ่ายผลผลิตทางการเกษตรเพื่อสัญจรไปมา

1 สาย	N1684283 E746099 ระวาง 5239 II	หมู่ 4 ต.หนองยายโตะ อ.ชัยบาดาล หมู่ 8 ต.หนองยายโตะ, หมู่ 2 ต.บัวชุม อ.ชัยบาดาล หมู่ 1 ต.บัวชุม อ.ชัยบาดาล จ.ลพบุรี	3,876,000	ซ่อมแซมคลองส่งน้ำให้อยู่ในสภาพดีดั้งเดิม - ดินถมบดอัดแน่น 95% SPCT	3,876,000
8	ซ่อมแซมคลอง 4 ขวา - คลองสายใหญ่ฝั่งซ้าย กม.0+000 ถึง กม.1+000 และ กม.2+500 ถึง กม.3+500 เป็นช่วงๆ ระยะทาง 1.000 กม.โครงการ ปตร.ลำสนธิ	น้ำไหลกัดเซาะคันคลองชำรุดเสียหายทำให้ประชาชน ไม่สามารถใช้ในการสัญจร และขนส่งผลผลิตทางการเกษตรได้ ซึ่งอาจเกิดอันตรายแก่ชีวิต และทรัพย์สินของทางราชการและประชาชนที่ใช้เส้นทางดังกล่าว

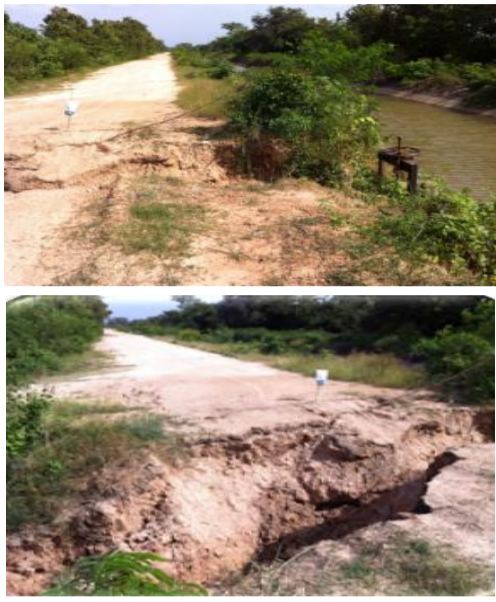
ลำดับ ความ สำคัญ	รายการโครงสร้างพื้นฐาน/ หน่วยงานรับผิดชอบ	ลักษณะความเสียหายที่ส่งผลต่อ ประสิทธิภาพการใช้ประโยชน์	ภาพประกอบ ความเสียหาย	จำนวน หน่วย	พิกัด-ระวาง	ระบุพื้นที่ตั้ง (ตำบล/อำเภอ/จังหวัด)	มูลค่าความเสียหาย เบื้องต้น (บาท)	รูปแบบแนวทางการฟื้นฟู (บูรณาการซ่อมแซม/ก่อสร้างใหม่/อื่นๆ)	ประมาณการวงเงิน งบประมาณ (บาท) เพื่อช่วยเหลือ ฟื้นฟู
9	ซ่อมแซมคลอง 5 ขวา - คลองสายใหญ่ฝั่งซ้าย กม.0+000 ถึง กม.3+200 เป็นช่วงๆ ระยะทาง 2.000 กม. โครงการ ปตร.ลำสนธิ	น้ำไหลกัดเซาะคันคลองชำรุดเสียหายทำให้ประชาชน ไม่สามารถใช้ในการสัญจร และขนส่งผลผลิตทางการเกษตรได้ ซึ่งอาจเกิดอันตรายแก่ชีวิต และทรัพย์สินของทางราชการและประชาชนที่ใช้เส้นทางดังกล่าว

1 สาย	N1684283 E746099 ระวาง 5239 II	หมู่ 8 ตำบลบัวชุม, หมู่ 5 ตำบลท่ามะนาว อำเภอชัยบาดาล จังหวัดลพบุรี	1,500,000	ซ่อมแซมคันคลองให้อยู่ในสภาพดีดั้งเดิม -ดินถมบดอัดแน่น 95% SPCT -ดินลูกรังบดอัดแน่น 95% MPCT	1,472,000
10	ซ่อมแซมคลอง 6 ขวา - คลองสายใหญ่ฝั่งซ้าย กม.0+000 ถึง กม.2+400 เป็นช่วงๆ ระยะทาง 1.500 กม. โครงการ ปตร.ลำสนธิ	น้ำไหลกัดเซาะคันคลองชำรุดเสียหายทำให้ประชาชน ไม่สามารถใช้ในการสัญจร และขนส่งผลผลิตทางการเกษตรได้ ซึ่งอาจเกิดอันตรายแก่ชีวิต และทรัพย์สินของทางราชการและประชาชนที่ใช้เส้นทางดังกล่าว

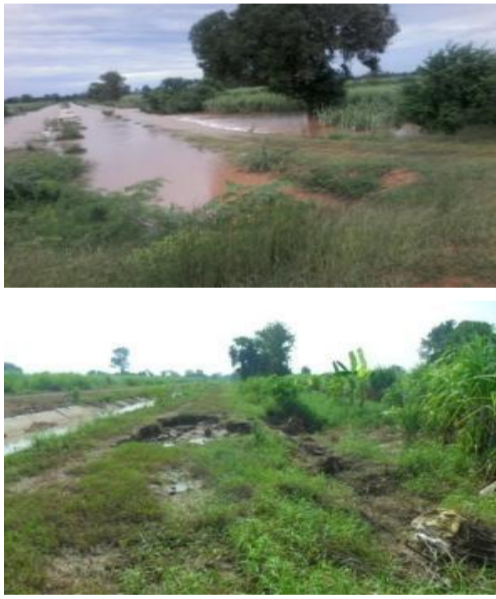
11	ซ่อมแซมคลอง 1 ซ้าย - คลองสายใหญ่ฝั่งขวา กม.0+000 ถึง กม.1+000 และ กม.3+500 ถึง กม.7+600 เป็นช่วงๆ ระยะทาง 2.000 กม.โครงการ ปตร.ลำสนธิ	น้ำไหลกัดเซาะคันคลองชำรุดเสียหายทำให้ประชาชน ไม่สามารถใช้ในการสัญจร และขนส่งผลผลิตทางการเกษตรได้ ซึ่งอาจเกิดอันตรายแก่ชีวิต และทรัพย์สินของทางราชการและประชาชนที่ใช้เส้นทางดังกล่าว

1 สาย	N1684283 E746099 ระวาง 5239 II	หมู่ 1,3,7 ตำบลหนองยายโตะ, หมู่ 3 ตำบลบัวชุม อำเภอชัยบาดาล จังหวัดลพบุรี	1,000,000	ซ่อมแซมคลองส่งน้ำให้อยู่ในสภาพดีดั้งเดิม -ดินถมบดอัดแน่น 95% SPCT	970,000

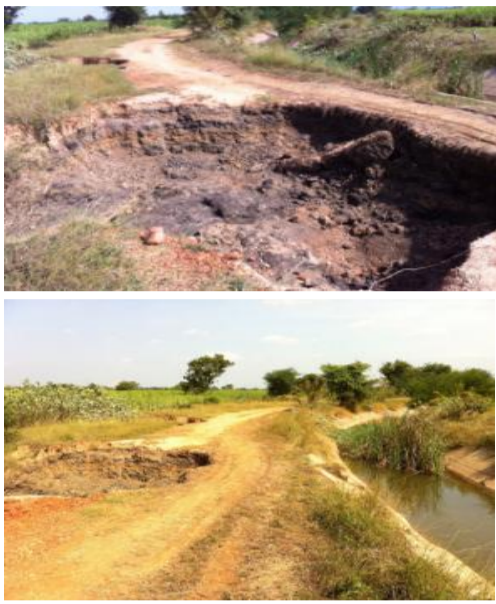
ลำดับ ความ สำคัญ	รายการโครงสร้างพื้นฐาน/ หน่วยงานรับผิดชอบ	ลักษณะความเสียหายที่ส่งผลต่อ ประสิทธิภาพการใช้ประโยชน์	ภาพประกอบ ความเสียหาย	จำนวน หน่วย	พิกัด-ระวาง	ระบุพื้นที่ตั้ง (ตำบล/อำเภอ/จังหวัด)	มูลค่าความเสียหาย เบื้องต้น (บาท)	รูปแบบแนวทางการฟื้นฟู (บูรณาการซ่อมแซม/ก่อสร้างใหม่/อื่นๆ)	ประมาณการวงเงิน งบประมาณ (บาท) เพื่อช่วยเหลือ ฟื้นฟู
12	ซ่อมแซมคลอง 2 ซ้าย - คลองสายใหญ่ฝั่งขวา กม.2+000 ถึง กม.4+998.684 เป็นช่วงๆระยะทาง 1.800 กม. โครงการ ปตร.ลำ สานธิ	น้ำไหลกัดเซาะคันคลองชำรุดเสียหายทำให้ประชาชน ไม่สามารถใช้ในการสัญจร และขนส่งผลผลิตทางการเกษตรได้ ซึ่งอาจ เกิดอันตรายแก่ชีวิต และทรัพย์สินของทาง ราชการและประชาชนที่ใช้เส้นทางดังกล่าว

1 สาย	N1684283 E746099 ระวาง 5239 II	หมู่ 3 ตำบลหนองยาย โต้ะ, หมู่ 3 ตำบลบัวชุม อำเภอชัยบาดาล จังหวัดลพบุรี	1,248,000	ซ่อมแซมคันคลองให้อยู่ในสภาพดีดั้งเดิม -ดินถมบดอัดแน่น 95% SPCT -ดินลูกรังบดอัดแน่น 95% MPCT หนา 0.25 เมตร	1,248,000
13	ซ่อมแซมคลอง 3 ซ้าย - คลองสายใหญ่ฝั่งขวา กม.2+000 ถึง กม.4+000 เป็นช่วงๆ ระยะทาง 1.500 กม. โครงการ ปตร.ลำ สานธิ	น้ำไหลกัดเซาะคันคลองชำรุดเสียหายทำให้ประชาชน ไม่สามารถใช้ในการสัญจร และขนส่งผลผลิตทางการเกษตรได้ ซึ่งอาจ เกิดอันตรายแก่ชีวิต และทรัพย์สินของทาง ราชการและประชาชนที่ใช้เส้นทางดังกล่าว

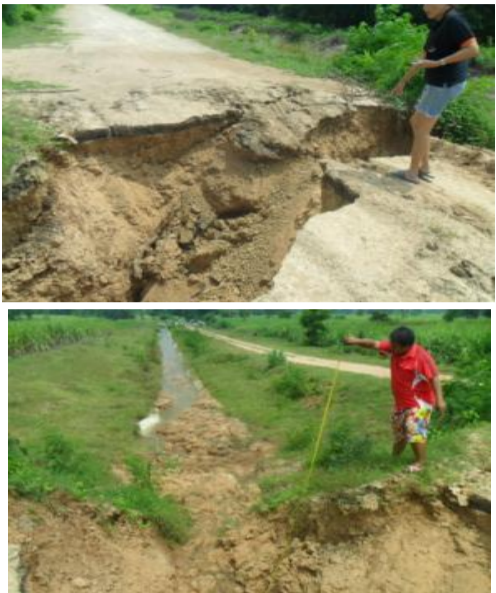
ลำดับ ความ สำคัญ	รายการโครงสร้างพื้นฐาน/ หน่วยงานรับผิดชอบ	ลักษณะความเสียหายที่ส่งผลต่อ ประสิทธิภาพการใช้ประโยชน์	ภาพประกอบ ความเสียหาย	จำนวน หน่วย	พิกัด-ระวาง	ระบุพื้นที่ตั้ง (ตำบล/อำเภอ/จังหวัด)	มูลค่าความเสียหาย เบื้องต้น (บาท)	รูปแบบแนวทางการฟื้นฟู (บูรณาการซ่อมแซม/ก่อสร้างใหม่/อื่นๆ)	ประมาณการวงเงิน งบประมาณ (บาท) เพื่อช่วยเหลือ ฟื้นฟู
15	ซ่อมแซมคลอง 5 ซ้าย - คลองสายใหญ่ฝั่งขวา กม.0+000 ถึง กม.2+400 เป็นช่วงๆ ระยะทาง 1.300 กม. โครงการ ปตร.ลำสนธิ	น้ำไหลกัดเซาะคันคลองชำรุดเสียหายทำให้ประชาชน ไม่สามารถใช้ในการสัญจร และขนส่งผลผลิตทางการเกษตรได้ ซึ่งอาจเกิดอันตรายแก่ชีวิต และทรัพย์สินของทางราชการและประชาชนที่ใช้เส้นทางดังกล่าว

1 สาย	N1684283 E746099 ระวาง 5239 II	หมู่ 2 ตำบลเกาะรัง อำเภอชัยบาดาล จังหวัดลพบุรี	1,000,000	ซ่อมแซมคันคลองให้อยู่ในสภาพดีดั้งเดิม -ดินถมบดอัดแน่น 95% SPCT -ดินลูกรังบดอัดแน่น 95% MPCT หนา 0.25 เมตร	976,000
16	ซ่อมแซมคลอง 6 ซ้าย - คลองสายใหญ่ฝั่งขวา กม.0+000 ถึง กม.1+400 เป็นช่วงๆ ระยะทาง 1.200 กม. โครงการ ปตร.ลำสนธิ	น้ำไหลกัดเซาะคันคลองชำรุดเสียหายทำให้ประชาชน ไม่สามารถใช้ในการสัญจร และขนส่งผลผลิตทางการเกษตรได้ ซึ่งอาจเกิดอันตรายแก่ชีวิต และทรัพย์สินของทางราชการและประชาชนที่ใช้เส้นทางดังกล่าว

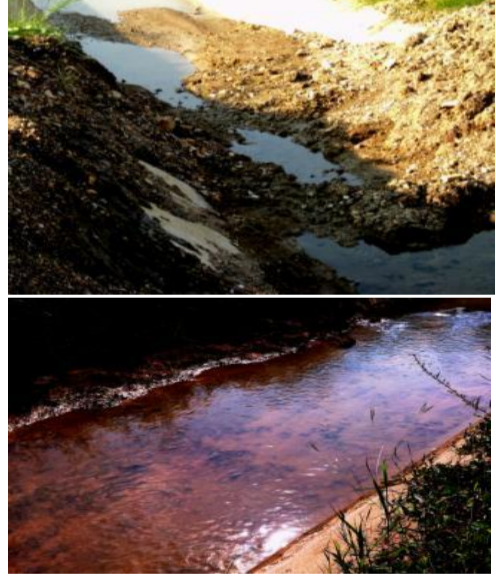
17	ขุดลอกตะกอนดินคลองสายใหญ่ด้วยเครื่องจักร (คลองตาด) จำนวน 2 สาย คลองสายใหญ่ฝั่งซ้าย ความยาว 17.170 กม. และ คลองสายใหญ่ฝั่งขวา ความยาว 22.682 กม. โครงการ ปตร.ลำสนธิ	น้ำไหลเข้าท่วมคลองส่งน้ำได้พัดพาตะกอนดินมาทับถมจนไม่สามารถส่งน้ำให้พื้นที่ในเขตชลประทานได้

2 สาย	N1684283 E746099	หมู่ 1,2,3,4,6,7,8 ตำบลหนองยายไธยะ, หมู่ 1,2,7,8,9 ตำบลเกาะ รัง หมู่ 1,2,3,8 ตำบลบัวชุม หมู่ 1,2,3,5,6,8 ตำบลท่ามะนาว หมู่ 2 อำเภอชัยบาดาล จังหวัดลพบุรี	1,924,000	ขุดลอกตะกอนดินบริเวณท้องคลองด้วย เครื่องจักร ปริมาตรดิน 47,760 ลบ.ม.	1,924,000

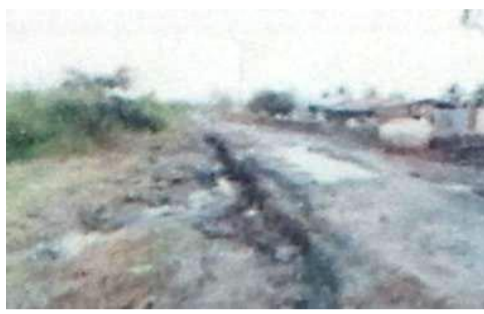
ลำดับ ความ สำคัญ	รายการโครงสร้างพื้นฐาน/ หน่วยงานรับผิดชอบ	ลักษณะความเสียหายที่ส่งผลกระทบต่อ ประสิทธิภาพการใช้ประโยชน์	ภาพประกอบ ความเสียหาย	จำนวน หน่วย	พิกัด-ระวาง	ระบุพื้นที่ตั้ง (ตำบล/อำเภอ/จังหวัด)	มูลค่าความเสียหาย เบื้องต้น (บาท)	รูปแบบแนวทางการฟื้นฟู (บูรณาการซ่อมแซม/ก่อสร้างใหม่/อื่นๆ)	ประมาณการวงเงิน งบประมาณ (บาท) เพื่อช่วยเหลือ ฟื้นฟู
<b>สำนักชลประทานที่ 11</b>							<b>2,550,000</b>		<b>2,550,000</b>
<b>โครงการส่งน้ำและบำรุงรักษารังสิตใต้</b>							<b>2,550,000</b>		<b>2,550,000</b>
1	ซ่อมแซมหลังคันกันน้ำสมบูรณ์-บางชนากเป็นช่วงๆ	คันกันน้ำสมบูรณ์-บางชนากถูกระแสน้ำ หลากจากแม่น้ำที่เกิดอุทกภัย กัดเซาะเสียหาย ทำให้ชำรุดเป็นหลุมเป็นบ่อความยาวรวม โดยประมาณ 600 เมตร

1 สาย	0730942 E 1545404 N	ตำบลโยธะกา อำเภอบางน้ำเปรี้ยว จังหวัดฉะเชิงเทรา	1,300,000	ซ่อมแซมคันกันน้ำด้วยการขุดเปิดหน้าดินเดิม ถมดิน ถมลูกรังและหินคลุก พร้อมบดอัดแน่น	1,300,000
2	ซ่อมแซม ปตร.บางกระเจิก	อุทกภัย ทำให้ระดับน้ำในแม่น้ำนครนายกเอ่อ ล้นข้ามคันดินและกัดเซาะคันดินข้างอาคาร ปตร.ทำให้น้ำไหลเข้าพื้นที่ชลประทานได้	 	1แห่ง	0719328 E 1556941 N	ตำบลศรีชะกระบือ อำเภองครักษ์ จังหวัดนครนายก	750,000	ทำการลงดินถมเสริมคันดินให้มีระดับสูงกว่า ระดับน้ำ สูงสุดของแม่น้ำนครนายกเพื่อ ป้องกันน้ำแม่น้ำเอ่อล้นข้ามคันดิน พร้อม กับลงดินลูกรังบดอัดแน่น เพื่อป้องกันการ พังทลายหรือทรุดตัวของคันดิน และทำการ ปั้นคันดินเป็นแนวป้องกันอุทกภัยบริเวณคัน ดิน	750,000

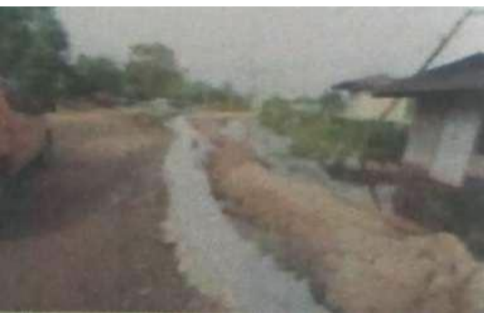
3	ซ่อมแซมถนนภายในที่ทำการฝ่ายส่งน้ำและบำรุงรักษาที่5	ถนนภายในที่ทำการฝ่ายส่งน้ำและบำรุงรักษา ที่ 5 ถูกระแสน้ำหลากจากแม่น้ำนครนายกที่ เกิดอุทกภัยกัดเซาะทรุดตัวเสียหาย ความยาว รวมโดยประมาณ 200 เมตร

1 สาย	073053E 1545437 N	ตำบลโยธะกา อำเภอบางน้ำเปรี้ยว จังหวัดฉะเชิงเทรา	500,000	ซ่อมแซมถนนโดยปรับพื้นเดิม ลงลูกรังและ หินคลุกพร้อมบดอัดแน่น	500,000

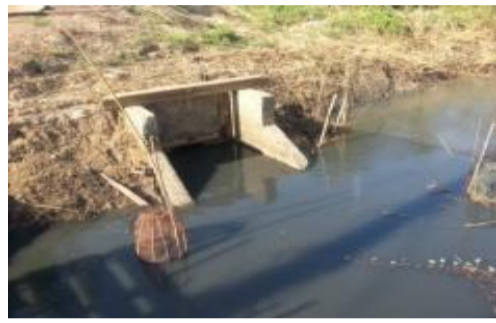
ลำดับ ความ สำคัญ	รายการโครงสร้างพื้นฐาน/ หน่วยงานรับผิดชอบ	ลักษณะความเสียหายที่ส่งผลกระทบต่อ ประสิทธิภาพการใช้ประโยชน์	ภาพประกอบ ความเสียหาย	จำนวน หน่วย	พิกัด-ระวาง	ระบุพื้นที่ตั้ง (ตำบล/อำเภอ/จังหวัด)	มูลค่าความเสียหาย เบื้องต้น (บาท)	รูปแบบแนวทางการฟื้นฟู (บูรณาการซ่อมแซม/ก่อสร้างใหม่/อื่นๆ)	ประมาณการวงเงิน งบประมาณ (บาท) เพื่อช่วยเหลือ ฟื้นฟู
<b>สำนักชลประทานที่ 12</b>							<b>194,958,000</b>		<b>85,476,000</b>
<b>โครงการส่งน้ำและบำรุงรักษาฝักไถ่</b>							<b>650,000</b>		<b>650,000</b>
1	ซ่อมแซมท่อลอดคั่นกันน้ำฝักไถ่-หัวเวียง กม.0+545 และ กม.4+050	น้ำท่วมสูง ทำให้น้ำกัดเซาะตัวอาคารท่อลอดบานระบายน้ำได้รับความเสียหายเกิดการรั่วซึมดินถล่มหลังท่อเกิดการทรุดตัวจากการกัดเซาะของน้ำ

2 แห่ง	159620 N 648500 E ระวาง 5037 I, 154200 N 650900 E ระวาง 5037 I	ตำบลบ้านใหญ่ ตำบลท่าดินแดง อำเภอฝักไถ่ จังหวัดพระนครศรีอยุธยา	400,000	- ซ่อมแซมเครื่องกว้านบานระบายขนาด 1 - Ø 1.00 ม. (กม.0+545) - ซ่อมแซมเครื่องกว้านบานระบายขนาด 1 - Ø 1.00 ม. (กม.4+050) - ซ่อมแซมดินบดอัดแน่นหลังท่อ - ซ่อมแซมอาคารหน้าท่อ	400,000

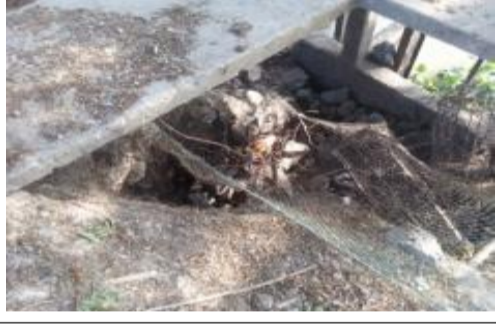
2	ซ่อมแซมท่อลอดคั่นกันน้ำฝักไถ่-ป่าโมก ขนาด 1 - Ø 1.00 ม. กม.1+200	ระดับน้ำที่สูงทำให้แรงดันน้ำดันบายระบายได้รับความเสียหาย

1 แห่ง	1598200 N 648300 E ระวาง 5037 I	ตำบลตาลาน อำเภอฝักไถ่ จังหวัดพระนครศรีอยุธยา	100,000	- ซ่อมแซมเครื่องกว้านบานระบายขนาด 1 - Ø 1.00 ม. - ซ่อมแซมดินบดอัดแน่นหลังท่อ	100,000
3	ซ่อมแซมท่อลอดคั่นกันน้ำคลอง 1ซ้าย กม.10+500 ขนาด 1 - Ø 1.00 ม.	ระดับน้ำที่สูงทำให้แรงดันน้ำดันบายระบายได้รับความเสียหาย

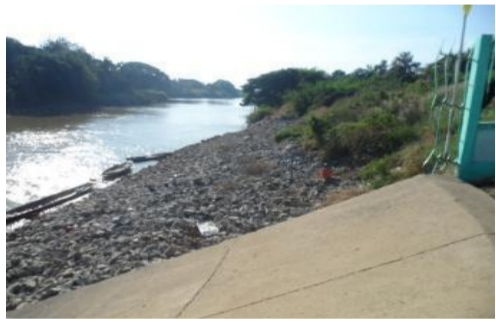
1 แห่ง	1594700 N 655400 E ระวาง 5037I	ตำบลบางหัก ตำบลบางบาล จังหวัดพระนครศรีอยุธยา	150,000	- ซ่อมแซมเครื่องกว้านบานระบายขนาด 1 - Ø 1.00 ม. - ซ่อมแซมอาคารหน้าท่อ	150,000
<b>โครงการส่งน้ำและบำรุงรักษายางมณี</b>							<b>7,210,000</b>		<b>7,210,000</b>
1	ซ่อมแซมลาดท้ายตลิ่งประตูระบายน้ำยางมณี	ท้ายประตูระบายเกิดการพังทลายของหินเกเบียน และชั้นดินทั้ง 2 ด้าน

1 แห่ง	1631169 N 0652141 E	ตำบลลองครักษ์ อำเภอโพธิ์ทอง จังหวัดอ่างทอง	3,210,000	ซ่อมแซมโดยการนำกล่องเกเบียนพร้อมหินใหญ่ขนาดมากกว่า 30 ซม. จัดวางเรียงเป็นชั้นตามความลาดชันเดิม โดยมีระยะทางทั้ง 2 ด้าน ทั้งหมด 130 เมตร	3,210,000

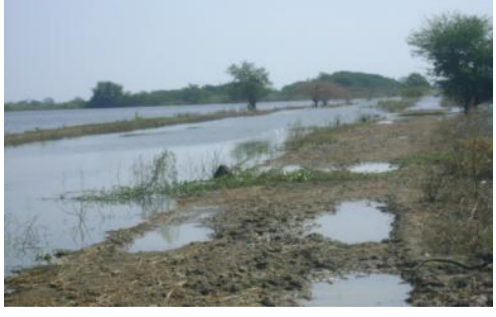
2	ซ่อมแซมคันคลองระบายใหญ่แม่น้ำน้อย 6 ฝั่งซ้าย	คันคลองถูกกัดเซาะจากกระแสน้ำ เกิดความชำรุดเสียหาย ทำให้น้ำไหลเข้าท่วมพื้นที่เกษตรกรรม และเป็นอันตรายต่อการคมนาคม

1 สาย	1618676 N 0650114 E	ตำบลหัวตะพาน ตำบลไผ่จำศีล อำเภอวิเศษชัยชาญ จังหวัดอ่างทอง	4,000,000	- ซ่อมแซมคันคลองพร้อมผิวทาง ฝั่งซ้าย และขวา - ดินลูกรังพร้อมบดอัด หนา 0.20 ม. กว้าง 4.00 ม. รวมระยะทาง 7,600 ม.	4,000,000

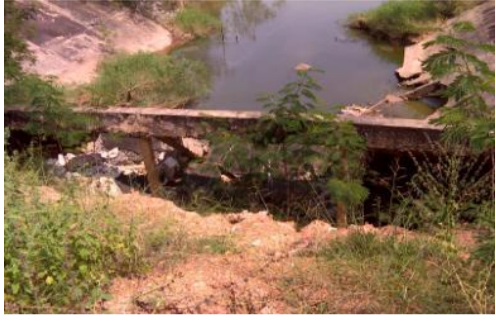
ลำดับ ความ สำคัญ	รายการโครงสร้างพื้นฐาน/ หน่วยงานรับผิดชอบ	ลักษณะความเสียหายที่ส่งผลกระทบต่อ ประสิทธิภาพการใช้ประโยชน์	ภาพประกอบ ความเสียหาย	จำนวน หน่วย	พิกัด-ระวาง	ระบุพื้นที่ตั้ง (ตำบล/อำเภอ/จังหวัด)	มูลค่าความเสียหาย เบื้องต้น (บาท)	รูปแบบแนวทางการฟื้นฟู (บูรณาการซ่อมแซม/ก่อสร้างใหม่/อื่นๆ)	ประมาณการวงเงิน งบประมาณ (บาท) เพื่อช่วยเหลือ ฟื้นฟู
4	ซ่อมแซมอาคารระบายน้ำห้วยโดนด	อาคารระบายน้ำถูกน้ำกัดเซาะได้รับความเสียหาย หินก่อ หินเรียง พังทลาย ค้นดินทรุดตัวเนื่องจากน้ำไหลลอดใต้อาคาร

1 แห่ง	1665098 N 0604669 E 4939 II	หมู่ 8 ตำบลหันคา อำเภอหันคา จังหวัดชัยนาท	10,000,000	ซ่อมแซมอาคารระบายน้ำและคันทั้งสองฝั่ง กิจกรรมประกอบไปด้วย งานทุบรื้อย้าย,งานซ่อมแซมอาคารระบายน้ำหินก่อ,งานถมดินบดอัดแน่น และงานลูกรังบดอัดแน่น	7,850,000
5	ซ่อมแซมอาคารระบายน้ำคลองส่งน้ำสายใหญ่ กม.34+620	อาคารถูกน้ำกัดเซาะ ทำให้ อาคารคอนกรีตเสริมเหล็ก ท่อลอด หินก่อ หินเรียง เกิดการพังทลาย

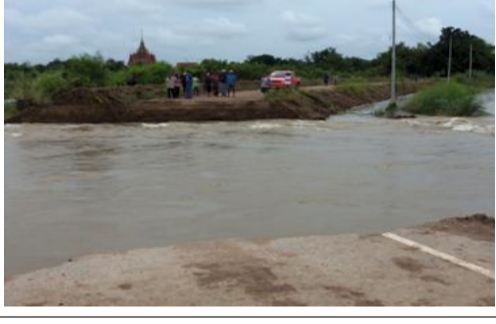
<b>โครงการชลประทานอุทัยธานี</b>							<b>139,000,000</b>		<b>34,960,000</b>
1	ซ่อมแซมคันกันน้ำริมแม่น้ำตากแดด (ฝั่งขวา) กม.10+100	คันกันน้ำริมแม่น้ำตากแดด (ฝั่งขวา) กม.10+100 ถูกกระแสน้ำกัดเซาะจนเกิดรูรั่วและไหลลอดกัดเซาะลูกกลมจนทำให้คันกันน้ำขาด ความยาวประมาณ 50 เมตร

1 แห่ง	1710300 N 608460 E	ตำบลหนองไผ่แบน อำเภอเมือง จังหวัดอุทัยธานี	10,000,000	รื้อย้ายวัสดุที่ใช้ปิดช่องขาดเป็นการชั่วคราวและซ่อมแซมคันกันน้ำกลับสู่สภาพเดิม (คันดินสูงประมาณ 5 ม. ผิวจราจรลาดยาวกว้าง 9 ม. ยาวประมาณ 50 ม.)	4,000,000
2	ซ่อมแซมฝายปากกล้วย ป่าเลา	คันดิน,หินก่อและหินเรียงชำรุด

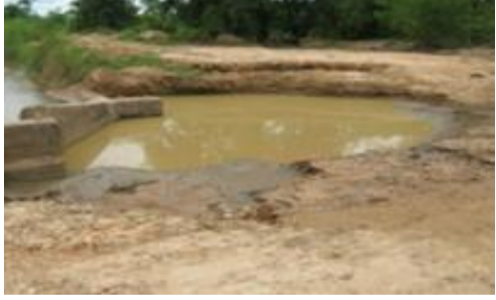
1 แห่ง	1695738 N 564858 E	ตำบลเขาบางแกรก อำเภอหนองฉาง จังหวัดอุทัยธานี	2,000,000	ถมดินถมบดอัดแน่นด้านท้าย ซ่อมแซมหินก่อ,หินเรียง (คันดินเหนือและท้ายฝายสูงประมาณ 3 ม. ยาวประมาณ 30 ม.ทั้งสองฝั่ง)	800,000
3	ซ่อมแซมคลองส่งน้ำสายใหญ่ ฝั่งขวาทัพคล้าย	คลองถูกกระแสน้ำกัดเซาะเสียหายพังทลาย

1 แห่ง	1665050 N 561837 E	ตำบลทัพหลวง อำเภอบ้านไร่ จังหวัดอุทัยธานี	2,000,000	- ซ่อมแซมคันคลองที่ถูกกัดเซาะเป็นช่วงๆ โดยการถมบดอัดแน่นดิน และผิวจราจรลูกรังบดอัดแน่น - ซ่อมแซมคอนกรีตตัวคลอง(กันคลองกว้างประมาณ 1.20 - 1.80 ม.)	800,000

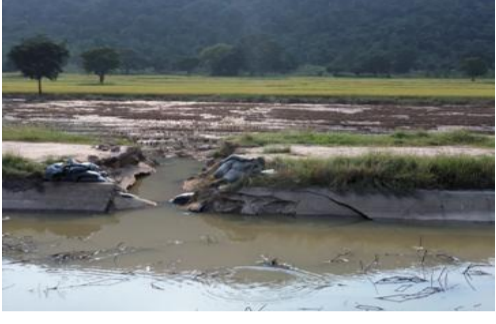
ลำดับ ความ สำคัญ	รายการโครงสร้างพื้นฐาน/ หน่วยงานรับผิดชอบ	ลักษณะความเสียหายที่ส่งผลกระทบต่อ ประสิทธิภาพการใช้ประโยชน์	ภาพประกอบ ความเสียหาย	จำนวน หน่วย	พิกัด-ระวาง	ระบุพื้นที่ตั้ง (ตำบล/อำเภอ/จังหวัด)	มูลค่าความเสียหาย เบื้องต้น (บาท)	รูปแบบแนวทางการฟื้นฟู (บูรณาการซ่อมแซม/ก่อสร้างใหม่/อื่นๆ)	ประมาณการวงเงิน งบประมาณ (บาท) เพื่อช่วยเหลือ ฟื้นฟู
9	ซ่อมแซมคันดินและแก่งคอนกรีตตาดคลอง 1ขวา วังร่มเกล้า	คันดินและแก่งคอนกรีตตาดคลองถูก กระแสน้ำกัดเซาะเสียหาย

1 สาย	1712724 N 602296 E	ตำบลทุ่งใหญ่ ตำบลหนองเต่า ตำบลหนองแก อำเภอเมือง จังหวัดอุทัยธานี	5,000,000	รื้อย้ายแก่งคอนกรีตเดิมที่ชำรุดเสียหาย ซ่อมแซมคันดินและแก่งคอนกรีตตาดคลอง ให้กลับสู่สภาพเดิม (กันคลองกว้างประมาณ 1.50 - 2.00 ม. ยาวประมาณ 9 กม.)	1,800,000
10	ซ่อมแซม ทרב.ปลายคลองระบายน้ำวังร่มเกล้า 2	ทรบ.ปลายคลองระบายน้ำวังร่มเกล้า 2 ถูก กระแสน้ำกัดเซาะเสียหาย

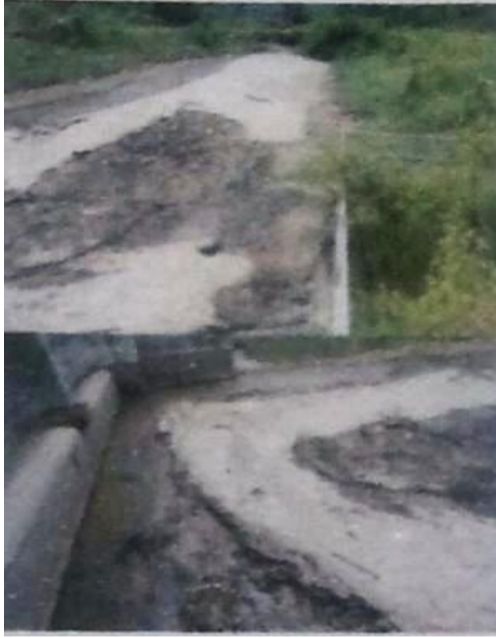
ลำดับ ความ สำคัญ	รายการโครงสร้างพื้นฐาน/ หน่วยงานรับผิดชอบ	ลักษณะความเสียหายที่ส่งผลต่อ ประสิทธิภาพการใช้ประโยชน์	ภาพประกอบ ความเสียหาย	จำนวน หน่วย	พิกัด-ระยะ วาง	ระบุพื้นที่ตั้ง (ตำบล/อำเภอ/จังหวัด)	มูลค่าความเสียหาย เบื้องต้น (บาท)	รูปแบบแนวทางการฟื้นฟู (บูรณาการซ่อมแซม/ก่อสร้างใหม่/อื่นๆ)	ประมาณการวงเงิน งบประมาณ (บาท) เพื่อช่วยเหลือ ฟื้นฟู
สำนักชลประทานที่ 13							4,200,000	3,900,000	
โครงการชลประทานราชบุรี							4,200,000	3,900,000	
1	ซ่อมแซมฝายทดน้ำบ้านบ่อหวี	ด้านท้ายฝายถูกระแสน้ำกัดเซาะพังทลายยาว มีตะกอนดินทับถมด้านหน้าฝาย รวมความ ยาวประมาณ 200 ม. ถ้าปล่อยทิ้งไว้ไม่รีบ ดำเนินการซ่อมแซมจะก่อให้เกิดความ เสียหายกับฝายทดน้ำเพิ่มมากขึ้นและไม่ สามารถใช้งานได้

1 แห่ง	1489508 N 528947 E ระยะวาง 4835 I	หมู่ 4 ตำบลตะนาวศรี อำเภอสวนผึ้ง จังหวัดราชบุรี	2,500,000	ซ่อมแซมฝายทดน้ำพร้อมขุดลอกตะกอนดิน ด้านหน้าฝายทดน้ำ กิจกรรมประกอบไปด้วย งานดินถมบดอัดแน่น งานขุดลอกตะกอนดิน หน้าฝาย งานหินเรียง งานหินก่อ งาน คสล. ด้านหน้าฝายทดน้ำ และงานประกอบอื่น ๆ	2,500,000

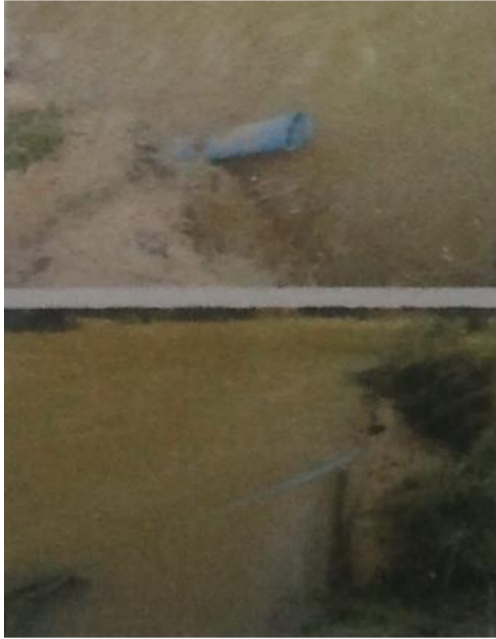
2	ซ่อมแซมระบบท่อส่งน้ำ ฝายทดน้ำบ้านพุระกำ	ท่อส่งน้ำบริเวณข้ามและขนานลำห้วยถูก กระแสน้ำพัดขาด จำนวน 5 จุด ท่อส่งน้ำ เสียหาย ความยาวประมาณ 1,000 ม. ไม่ สามารถส่งน้ำได้

1 แห่ง	1473300 N 524100 E ระยะวาง 4835 IV	ตำบลตะนาวศรี อำเภอสวนผึ้ง จังหวัดราชบุรี	1,700,000	ซ่อมแซมท่อส่งน้ำขนาด ศก. 200 มม. พร้อม อุปกรณ์ประกอบ กิจกรรมประกอบไปด้วย งานขุด วางหินเรียง ท่อส่งน้ำพร้อมอุปกรณ์ ประกอบท่อ พร้อมอาคารประกอบ และงาน ประกอบอื่น ๆ	1,400,000

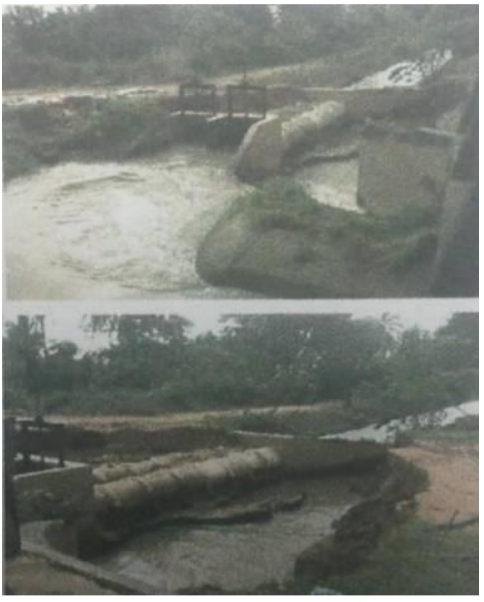
ลำดับ ความ สำคัญ	รายการโครงสร้างพื้นฐาน/ หน่วยงานรับผิดชอบ	ลักษณะความเสียหายที่ส่งผลกระทบต่อ ประสิทธิภาพการใช้ประโยชน์	ภาพประกอบ ความเสียหาย	จำนวน หน่วย	พิกัด-ระวาง	ระบุพื้นที่ตั้ง (ตำบล/อำเภอ/จังหวัด)	มูลค่าความเสียหาย เบื้องต้น (บาท)	รูปแบบแนวทางการฟื้นฟู (บูรณาการซ่อมแซม/ก่อสร้างใหม่/อื่นๆ)	ประมาณการวงเงิน งบประมาณ (บาท) เพื่อช่วยเหลือ ฟื้นฟู
<b>สำนักชลประทานที่ 14</b>							<b>68,347,000</b>		<b>67,807,000</b>
<b>โครงการส่งน้ำและบำรุงรักษาเพชรบุรี</b>							<b>14,555,000</b>		<b>14,015,000</b>
1	งานซ่อมแซมทรบ.ปากคลอง 1 ขวา - สายใหญ่ 2	ทรบ.ปากคลองถูกน้ำกัดเซาะเป็นโหลง แผ่นคอนกรีตแตกชำรุด กรอบบานเครื่องก้วานเสียหายไม่สามารถควบคุมการส่งน้ำได้ เพื่อประโยชน์พื้นที่จำนวน 15,000 ไร่

1 แห่ง	E 603820 N 1431626	บ้านหนองศาลา หมู่ 5 ตำบลหนองศาลา อำเภอชะอำ จังหวัดเพชรบุรี	1,000,000	โดยทำการซ่อมแซมถมดินบดอัดแน่น ทรบ.พร้อมตาดคอนกรีตและซ่อมแซมกรอบบานเครื่องก้วานให้ใช้งานได้ตามปกติ ปริมาณดินประมาณ 1,000 ลบ.ม. ลูกกรังประมาณ 500 ลบ.ม. คอนกรีต 120 ลบ.ม. และกรอบบาน 2 ชุด ระยะเวลาดำเนินการ 1-2 เดือน	1,000,000

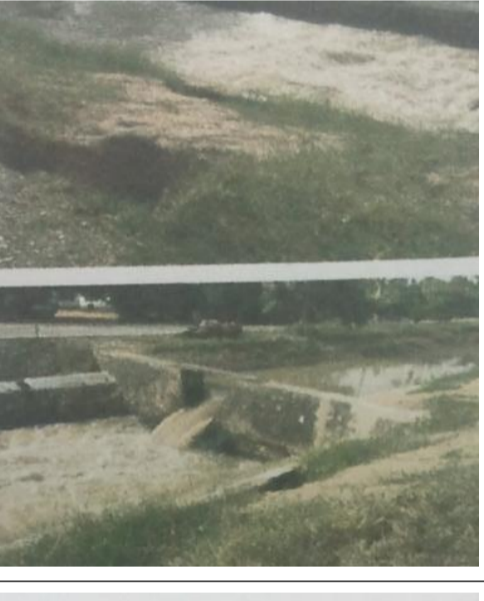
2	งานซ่อมแซมอาคารน้ำตกตัววี กม.2+000	ทรบ.ปากคลองถูกน้ำกัดเซาะเป็นโหลง แผ่นคอนกรีตแตกชำรุด กรอบบานเครื่องก้วานเสียหายไม่สามารถควบคุมการส่งน้ำได้ เพื่อประโยชน์พื้นที่จำนวน 15,000 ไร่

1 แห่ง	E 594813 N 1427961	ตำบลท่าคอย อำเภอท่ายาง จังหวัดเพชรบุรี	500,000	โดยทำการซ่อมแซมถมดินบดอัดแน่น ทรบ.พร้อมตาดคอนกรีต ปริมาณดินประมาณ 400 ลบ.ม. ลูกกรังประมาณ 100 ลบ.ม. คอนกรีต 60 ลบ.ม. ระยะเวลาดำเนินการ 1-2 เดือน	500,000
3	งานซ่อมแซมเขื่อนเพชร	คันดินชำรุดเนื่องจากการถูกน้ำกัดเซาะ หินทิ้งและหินก่อถูกน้ำกัดเซาะเสียหาย ทำให้เป็นอุปสรรคต่อการระบายน้ำท้ายเขื่อน ซึ่งเป็นการซ่อมแซมเชิงป้องกัน หากไม่รีบดำเนินการจะมีผลกระทบต่อความมั่นคงของตัวเขื่อนเพชร

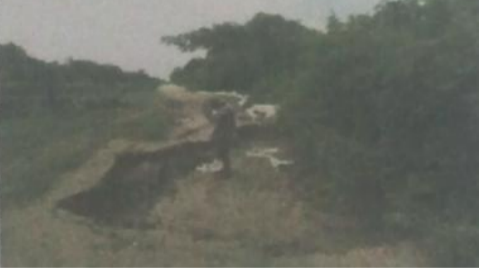
1 งาน	E 592646 N 1427655	หมู่ที่ 6 ตำบลท่าคอย อำเภอท่ายาง จังหวัดเพชรบุรี	2,800,000	ซ่อมแซมและเสริมคันคลองส่งน้ำ เพื่อให้สามารถป้องกันการไหลบ่าของน้ำ	2,800,000
4	งานซ่อมแซมคันคลอง 1 ขวา สายใหญ่ฝั่งซ้าย ระยะ1	คันคลองส่งน้ำถูกกระแสน้ำกัดเซาะส่งผลให้คันคลองส่งน้ำขาด ชำรุด เสียหายเป็นช่วงๆ และมีระดับที่ต่ำไม่สามารถป้องกันการไหลบ่าเข้าท่วมพื้นที่ได้

1 สาย	E 600900 N 1445052	เทศบาลบ้านลาด อำเภอบ้านลาด จังหวัดเพชรบุรี	280,000	ทำการซ่อมแซมฟื้นฟูผิวจราจรลงลูกกรังพร้อมบดอัดแน่น ให้ใช้งานได้ตามปกติ ช่วงประมาณ กม.13+600 - 13+980 ฝั่งซ้ายกว้าง 6 ม. ลูกกรังเฉลี่ยหนา 0.50 ม. ระยะเวลาดำเนินการ 1 เดือน	280,000

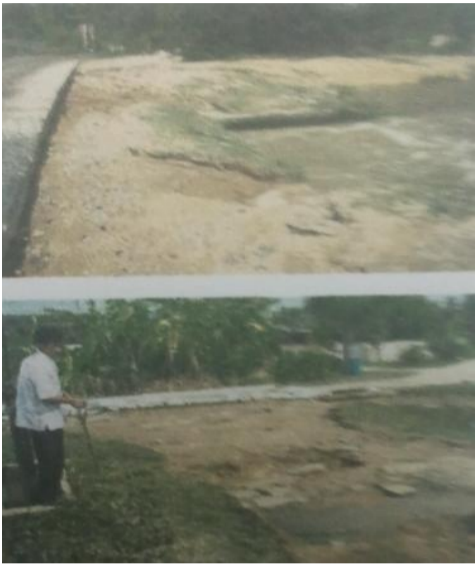
ลำดับ ความ สำคัญ	รายการโครงสร้างพื้นฐาน/ หน่วยงานรับผิดชอบ	ลักษณะความเสียหายที่ส่งผลต่อ ประสิทธิภาพการใช้ประโยชน์	ภาพประกอบ ความเสียหาย	จำนวน หน่วย	พิกัด-ระวาง	ระบุพื้นที่ตั้ง (ตำบล/อำเภอ/จังหวัด)	มูลค่าความเสียหาย เบื้องต้น (บาท)	รูปแบบแนวทางการฟื้นฟู (บูรณาการซ่อมแซม/ก่อสร้างใหม่/อื่นๆ)	ประมาณการวงเงิน งบประมาณ (บาท) เพื่อช่วยเหลือ ฟื้นฟู
10	งานซ่อมแซมอาคารปากคลองส่งน้ำ 1 ซ้าย - สายใหญ่ 3	อาคารปากคลองส่งน้ำถูกน้ำกัดเซาะเป็นโพลง แผ่นคอนกรีตแตกชำรุด กรอบบานเครื่อง กักน้ำเสียหายไม่สามารถควบคุมการส่งน้ำได้

1 งาน	E 603757 N 1445238	ตำบลถ้ำรงค์ , ท่าเสา อำเภอบ้านลาด ตำบลต้นมะม่วง , หนอง โสน อำเภอเมือง จังหวัดเพชรบุรี	600,000	ซ่อมแซมถมบดอัดแน่นดินหลังคันประมาณ 500 ลบ.ม. ลูกรังหลังคันประมาณ 500 ลบ. ม. คให้ใช้งานได้ตามปกติ	600,000
11	งานซ่อมแซมคอนกรีตอาคารคลองส่งน้ำ 2 ซ้าย สายใหญ่ฝั่งซ้าย พร้อมอาคารประกอบ	แผ่นดาดคอนกรีตที่แตกร้าวถูกกระแสน้ำกัด เซาะส่งผลให้เกิดความเสียหายเพิ่มมากขึ้น

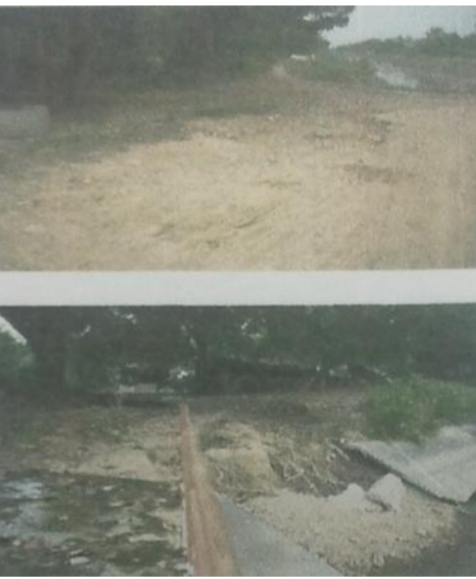
12	งานซ่อมแซมคันคลองส่งน้ำ 1 ซ้าย สายใหญ่ 3	ดินคันคลอง ลูกรังผิวจราจรฝั่งซ้าย ถูกน้ำกัด เซาะเสียหาย เป็นช่วงๆ คันคลองต่ำ น้ำไหล ป่าเข้าท่วมพื้นที่ตลอดแนวคลองฝั่งซ้าย เป็น อุปสรรคในการขนส่งผลผลิตการเกษตร และ การคมนาคม เกษตรกรและราษฎรได้รับความ เดือดร้อน

1 แห่ง	E 601973 N 1443048	ตำบลถ้ำรงค์ , ท่าเสา อำเภอบ้านลาด ตำบลต้นมะม่วง , หนอง โสน อำเภอเมือง ตำบลบางครก อำเภอบ้านแหลม จังหวัดเพชรบุรี	2,000,000	ซ่อมแซมถมบดอัดแน่นดินคันคลอง ประมาณ 2,000 ลบ.ม. ลูกรังผิวจราจร ประมาณ 5,000 ลบ.ม. ฝั่งซ้าย (เป็นช่วงๆ) ให้ใช้งานได้ ตามปกติ	2,000,000
<b>โครงการส่งน้ำและบำรุงรักษาปราณบุรี</b>							<b>15,482,000</b>		<b>15,482,000</b>
1	งานซ่อมแซมคอนกรีต กม.35+150 ถึง 35+210 คลองส่งน้ำ สายใหญ่ (เนื่องจากอุทกภัย)	คอนกรีตอาคารคลองและคันคลองส่งน้ำ สาย ใหญ่ช่วง กม.ดังกล่าวถูกน้ำกัดเซาะชำรุด เสียหายอย่างมาก

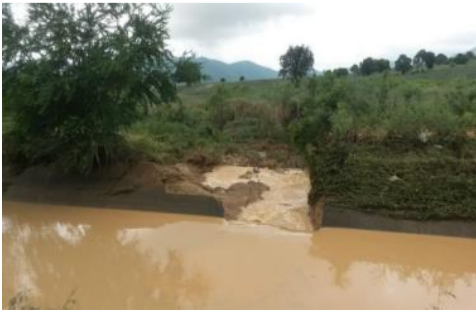
2	งานซ่อมแซมคอนกรีต กม.41+337 ถึง 41+361 คลองส่งน้ำ สายใหญ่ (เนื่องจากอุทกภัย)	คอนกรีตอาคารคลองและคันคลองส่งน้ำ สาย ใหญ่ช่วง กม.ดังกล่าวถูกน้ำ กัดเซาะชำรุด เสียหายอย่างมาก

1 แห่ง	588767 E 1342122 N ระวาง 4933III	ตำบลสามกระชาย อำเภอกุยบุรี จังหวัดประจวบคีรีขันธ์	625,000	ทำการรื้อคันดินส่วนที่ชำรุดเสียหายออกและ จัดหาดินมาถมคันคลองบดอัดพร้อมซ่อม แซมแผ่นคอนกรีตอาคารคลอง	625,000

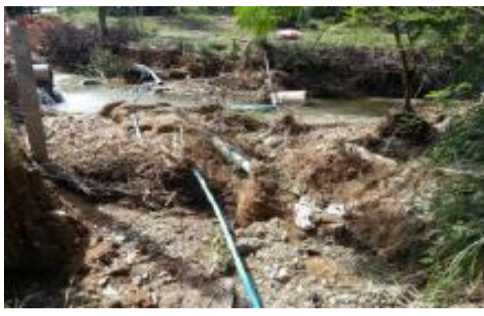
ลำดับ ความ สำคัญ	รายการโครงสร้างพื้นฐาน/ หน่วยงานรับผิดชอบ	ลักษณะความเสียหายที่ส่งผลกระทบต่อ ประสิทธิภาพการใช้ประโยชน์	ภาพประกอบ ความเสียหาย	จำนวน หน่วย	พิกัด-ระวาง	ระบุพื้นที่ตั้ง (ตำบล/อำเภอ/จังหวัด)	มูลค่าความเสียหาย เบื้องต้น (บาท)	รูปแบบแนวทางการฟื้นฟู (บูรณาการซ่อมแซม/ก่อสร้างใหม่/อื่นๆ)	ประมาณการวงเงิน งบประมาณ (บาท) เพื่อช่วยเหลือ ฟื้นฟู
3	ซ่อมแซมระบบท่อส่งน้ำอ่างเก็บน้ำห้วยกระษัตริ (อันเนื่องมาจากพระราชดำริ)	1. ระบบท่อส่งน้ำช่วงที่ข้ามลำน้ำเดิมเสียหายความยาว ประมาณ 100 ม. (ที่ pvc ขนาด 200 มม.)

1 แห่ง	1385061 N 577877 E ระวาง 4934 III	ต.หนองพลับ อ.หัวหิน จ.ประจวบคีรีขันธ์	250,000	ซ่อมแซมระบบท่อส่งน้ำ 1.งานดินขุด 2.งานดินถมบดอัดแน่น 3.งานท่อส่งน้ำ (pvc)	250,000
<b>โครงการชลประทานชุมพร</b>							<b>23,060,000</b>		<b>23,060,000</b>
1	ซ่อมแซมทำนบดินคลองปราย พร้อมระบบส่งน้ำ (อันเนื่องมาจากพระราชดำริ)	- ปริมาณน้ำไหลเร็วและแรงพัดพาตะกอนมาทับถมเต็มหน้าฝายได้รับความเสียหาย ไม่สามารถเก็บกักน้ำได้ตามปกติ

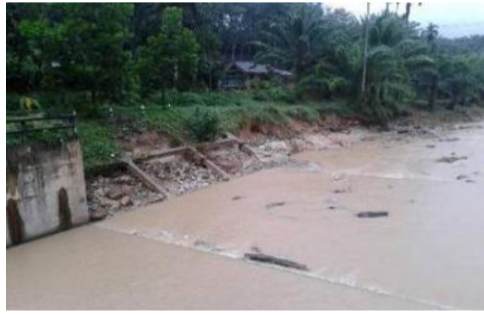
2	ซ่อมแซมฝายบ้านวังปลา (อันเนื่องมาจากพระราชดำริ)	- ปริมาณน้ำไหลเร็วและแรงพัดพาตะกอนมาถมเต็มหน้าฝาย ด้านท้ายฝายมีการกัดเซาะลาดข้างหินเรียงระบบท่อส่งน้ำ ไม่สามารถส่งน้ำได้ตามปกติ และป้องกันไม่ให้อ่างฝายชำรุดเสียหายเพิ่ม

1 แห่ง	498400 E 1086500 N	ตำบลบ้านควน อำเภอหลังสวน จังหวัดชุมพร	790,000	- ขุดลอกตะกอนทรายหน้าฝายประมาณ 2,500 ลบ.ม. - ซ่อมแซมงานดินถมบดอัดแน่น - ซ่อมแซมหินเรียงด้านท้ายบริเวณพื้น และลาดด้านท้าย - ซ่อมแซมระบบท่อส่งน้ำ 3 จุด	790,000
3	ซ่อมแซมทำนบดินห้วยลูกปู (อันเนื่องมาจากพระราชดำริ)	- ปริมาณน้ำไหลเร็วและรุนแรง ทำให้อ่างม่อและระบบท่อส่งน้ำได้รับความเสียหาย ถ้าไม่ซ่อมแซม ทำให้โครงสร้างอ่างม่อและอาคารอื่นเสียหายมากยิ่งขึ้น

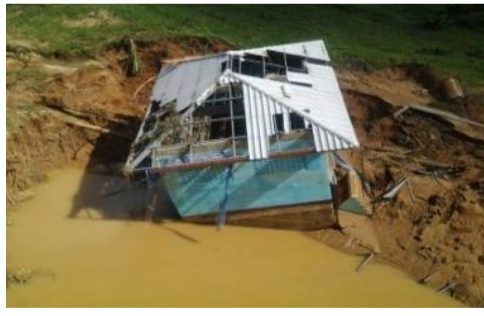
5	ซ่อมแซมสถานีสูบน้ำด้วยไฟฟ้า พร้อมระบบส่งน้ำบ้านช่องร่อ	- ปริมาณน้ำไหลเร็วและแรง ทำให้อาคารโรงสูบน้ำสถานีสูบน้ำด้วยไฟฟ้าถูกระแสน้ำท่วมสูงประมาณ 15 ม. อาคารโรงสูบน้ำเกิดการทรุดตัวจากน้ำกัดเซาะดิน และเครื่องสูบน้ำมอเตอร์ไฟฟ้า พร้อมตู้ควบคุมไฟฟ้า ได้รับความเสียหายไม่สามารถส่งน้ำเข้าสู่ระบบท่อได้

1 แห่ง	500300 E 1137500 N	ตำบลครน อำเภอสวี จังหวัดชุมพร	800,000	- ซ่อมแซมอาคารโรงสูบน้ำ 1 แห่ง - ซ่อมแซมเครื่องสูบน้ำพร้อมมอเตอร์ไฟฟ้า ขนาด 160 KW 2 ชุด - ซ่อมแซมตู้ควบคุมไฟฟ้า ขนาด160 KW 2 ชุด - ซ่อมแซมตอม่อ 2 แห่ง	800,000

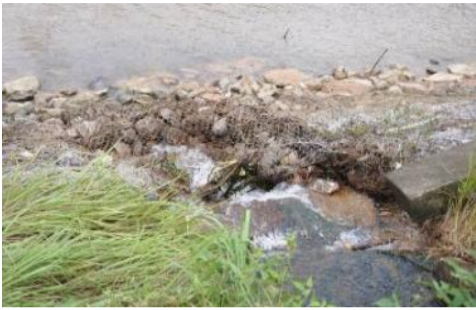
ลำดับ ความ สำคัญ	รายการโครงสร้างพื้นฐาน/ หน่วยงานรับผิดชอบ	ลักษณะความเสียหายที่ส่งผลกระทบต่อ ประสิทธิภาพการใช้ประโยชน์	ภาพประกอบ ความเสียหาย	จำนวน หน่วย	พิกัด-ระวาง	ระบุพื้นที่ตั้ง (ตำบล/อำเภอ/จังหวัด)	มูลค่าความเสียหาย เบื้องต้น (บาท)	รูปแบบแนวทางการฟื้นฟู (บูรณาการซ่อมแซม/ก่อสร้างใหม่/อื่นๆ)	ประมาณการวงเงิน งบประมาณ (บาท) เพื่อช่วยเหลือ ฟื้นฟู
20	ซ่อมแซมพัฒนาพื้นที่หนองใหญ่ (ตามพระราชดำริ)	- ปริมาณน้ำไหลเร็วและรุนแรงทำให้เกิดเซาะดินและหินเรียง ปตร.ราชประชานุเคราะห์ได้รับความเสียหาย ถ้าไม่ได้รับการซ่อมแซมทำให้อาคารชำรุดเสียหายเพิ่มขึ้นและทำให้ประสิทธิภาพการระบายน้ำลดลง

3 แห่ง	521500 E 1165800 N	ตำบลบางลึก อำเภอเมือง จังหวัดชุมพร	120,000	- ซ่อมแซมโดยการถมดินบดอัดแน่นลาด Slope 3 แห่ง - ซ่อมแซมหินเรียงหน้า-ท้ายอาคาร 3 แห่ง	120,000
21	ซ่อมแซมอาคารรับน้ำคลองหัววัง-พังก	- ปริมาณน้ำไหลเร็วและรุนแรง ทำให้อาคารรับน้ำถูกกัดเซาะ ดินถมใต้อาคาร หินเรียงคสล. ได้รับความเสียหาย ไม่สามารถระบายน้ำได้เต็มประสิทธิภาพ หากไม่ได้รับการซ่อมแซมจะทำให้ชำรุดเพิ่มมากขึ้น

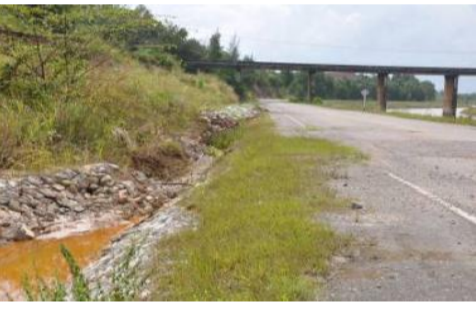
22	ซ่อมแซมรางระบายน้ำคลองหัววัง-พังกและถนนบนคันคลอง	- ปริมาณน้ำไหลเร็วและแรงกัดเซาะดินพังทลายลงมาทับถมรางระบายน้ำเสียหายไม่สามารถระบายน้ำได้ ทำให้คันคลองและทางสัญจรเสียหายเป็นอันตรายกับประชาชนที่ใช้สัญจรไปมา พร้อมทั้งไม่สามารถระบายน้ำได้เต็มตามประสิทธิภาพ

1 แห่ง	519300 E - 524000 E 1166900 N- 1163500 N	ตำบลบางลึก ตำบลนาชะอัง อำเภอเมือง จังหวัดชุมพร	1,950,000	- ซ่อมแซมโดยรื้อดินเดิมที่หลวมตัวและอุ้มน้ำออกประมาณ 2,000 ลบ.ม. - ซ่อมแซมถมดินบดอัดแน่นคันดินประมาณ 300 เมตร - ซ่อมแซมรางระบายน้ำ โดยการรื้อและเรียงหินใหม่ยาวประมาณ 200 เมตร	1,950,000

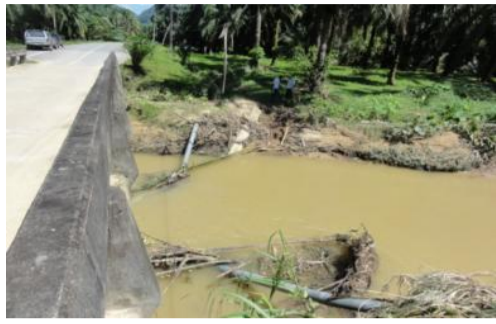
ลำดับ ความ สำคัญ	รายการโครงสร้างพื้นฐาน/ หน่วยงานรับผิดชอบ	ลักษณะความเสียหายที่ส่งผลต่อ ประสิทธิภาพการใช้ประโยชน์	ภาพประกอบ ความเสียหาย	จำนวน หน่วย	พิกัด-ระวาง	ระบุพื้นที่ตั้ง (ตำบล/อำเภอ/จังหวัด)	มูลค่าความเสียหาย เบื้องต้น (บาท)	รูปแบบแนวทางการฟื้นฟู (บูรณาการซ่อมแซม/ก่อสร้างใหม่/อื่นๆ)	ประมาณการวงเงิน งบประมาณ (บาท) เพื่อช่วยเหลือ ฟื้นฟู
7	ซ่อมแซมระบบส่งน้ำฝายคลองแพรกซ้าย	เนื่องจากถูกน้ำกัดเซาะ ตอม่อ และแนวท่อ ชำรุดเสียหาย

1 แห่ง	946100 N 458500 E ระวาง 4726 III	ตำบลโคกเจริญ อำเภอทับปุด จังหวัดพังงา	3,000,000	ซ่อมแซมตอม่อรับท่อส่งน้ำ และท่อส่งน้ำ	3,000,000
8	ซ่อมแซมฝายและตอม่อรับท่อส่งน้ำฝายคลองใน	เนื่องจาก Gabien Mattress ท้ายฝายถูกน้ำ กัดเซาะเสียหาย และตะกอนดินทับถมเต็ม หน้าฝาย

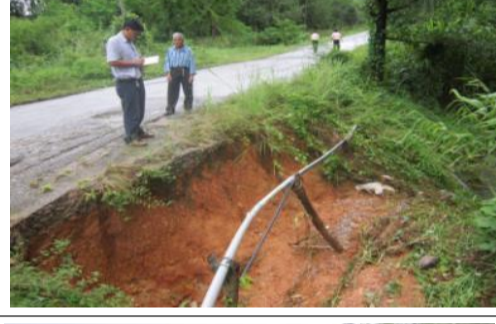
1 แห่ง	968600 N 4464000 E ระวาง 4726 IV	ตำบลธรมณีย์ อำเภอกะปง จังหวัดพังงา	8,000,000	ซ่อมแซม งาน Gabien Mattress ท้ายฝาย 16 เมตร. และ ขุดลอกตะกอนดินหน้าฝาย ยาว 150 เมตร.	6,971,000
9	ซ่อมแซมท่อลอดถนนฝายคลองนางย่อน กม.0+365, 4+420 , 7+016	ท่อลอดถนนเดิมไม่สามารถระบายน้ำได้ เนื่องจากตะกอนดินทับถมเต็มท่อเดิม จึงขอ ซ่อมแซมเป็นท่อลอดถนนชนิดท่อเหลี่ยม พร้อมขุดลอกตะกอนดินคลองระบายน้ำ

3 แห่ง	916800 N 434900 E ระวาง 4626 I	ตำบลคุระ อำเภอคุระบุรี จังหวัดพังงา	2,300,000	ซ่อมแซมท่อลอดถนนชนิดท่อเหลี่ยม กิจกรรมประกอบไปด้วย ดินขุด ดินถมบดอัด แน่น, อาคาร คสล งานขุดลอกตะกอนดิน ท่อระบายน้ำ ยาว 100 เมตร.	2,184,000

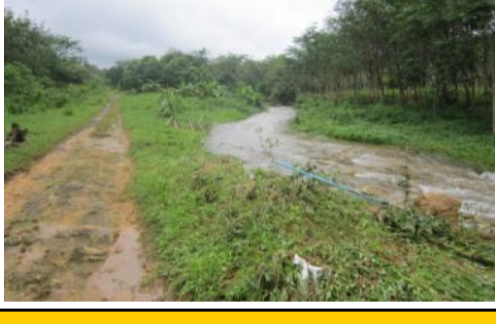
10	ซ่อมแซมท่อลอดถนน สาย 1 ขวา - สายใหญ่ฝั่งซ้าย พร้อมดิน ถมถนนตามแนวท่อส่งน้ำ ฝายคลองนางย่อน กม.1+700	หินเรียงด้านหน้า-ด้านท้ายท่อลอดถนน ดิน ถมถนนตามแนวท่อส่งน้ำ ขุดลอกตะกอนดิน คลองระบายน้ำ

1 แห่ง	921500 N 440300 E ระวาง 4626 I	ตำบลคุระ อำเภอคุระบุรี จังหวัดพังงา	1,000,000	- ซ่อมแซมหินเรียงด้านหน้า - ด้านท้ายฝาย - ขุดลอกตะกอนดินหน้าท่อระบายน้ำ ความ ยาว 50 เมตร ดินถมบดอัดแน่นตามแนวท่อ ส่งน้ำ สูง 0.50 เมตร. ยาว 150 เมตร. พร้อม หินคลุก	1,000,000
<b>โครงการก่อสร้าง สำนักชลประทานที่ 15</b>							<b>3,500,000</b>		<b>3,500,000</b>
1	ซ่อมแซมอาคารป้องกันน้ำเค็มคลองนางย่อน	- น้ำกัดเซาะคันดินฝั่งซ้ายรวมถึงอาคาร ป้องกันการกัดเซาะลาดตลิ่งและพื้นด้านหน้า และด้านท้ายของอาคารหัวงานซึ่งเป็นเอ็น คสล. และหินก่อพังเสียหายสิ้นเชิง - น้ำกัดเซาะที่ดินวัดนางย่อนความลึก เป็น ความลึกตั้งแต่ 1 เมตร ถึง 6 เมตร โดยประมาณเป็นพื้นที่ประมาณ 5.25 ไร่
