# สถานการณ์อุทกภัย

จังหวัดนครศรีธรรมราช สุราษฎร์ธานี และนราธิวาส  
(จังหวัดพ้ทลุงเข้าสู่ภาวะปกติ)

กรมชลประทาน

ข้อมูล วันที่ 18 ธันวาคม 2561

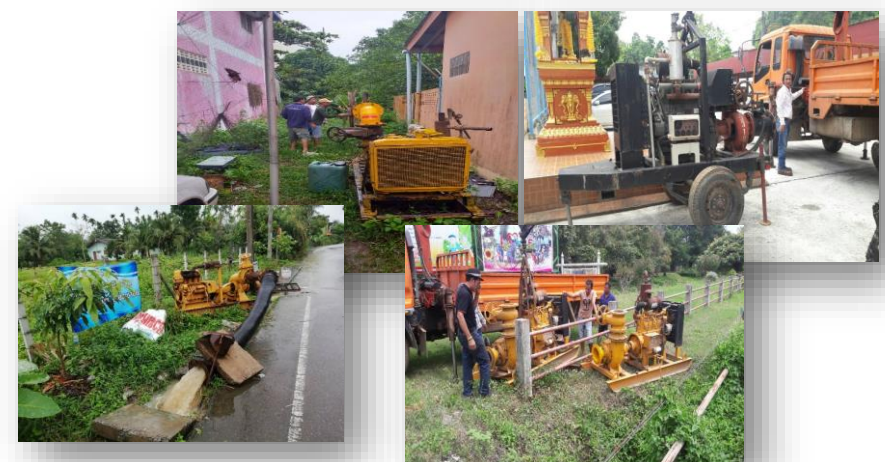
พื้นที่ที่ได้รับผลกระทบ

มีพื้นที่ได้รับผลกระทบรวม 1 อำเภอ ได้แก่ อ.ควนขนุน บริเวณหน้าตลาดเทศบาล ควนขนุน **ปัจจุบันสถานการณ์เข้าสู่ภาวะปกติ**

**เครื่องสูบน้ำ จำนวน 5 เครื่อง (เดินเครื่อง จำนวน 18 เครื่อง)**

- เขตเทศบาลเมืองพัทลุง จำนวน 3 เครื่อง (เดินเครื่อง 3 เครื่อง)
- เขตเทศบาลควนขนุน จำนวน 2 เครื่อง
