# สถานการณ์อุทกภัย

จังหวัดสุราษฎร์ธานี นครศรีธรรมราช พัทลุง  
(จังหวัดนราธิวาสเข้าสู่ภาวะปกติแล้ว)

กรมชลประทาน

ข้อมูล วันที่ 19 ธันวาคม 2561

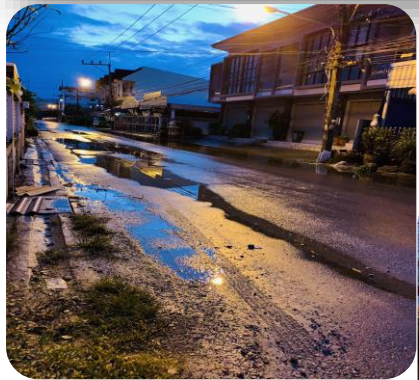
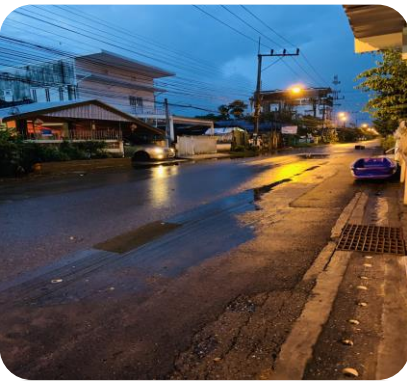
- จุดที่ 1 บริเวณสี่แยกพัฒนาการคูขวาง ขนาด 12 นิ้ว จำนวน 2 เครื่อง
- จุดที่ 2 บริเวณซอยสวัสดิรักษา ขนาด 12 นิ้ว จำนวน 2 เครื่อง
- จุดที่ 3 บริเวณคลองป่าเหล่า ขนาด 12 นิ้ว จำนวน 2 เครื่อง
- จุดที่ 4 บริเวณสนามบิน ขนาด 12 นิ้ว จำนวน 1 เครื่อง , ขนาด 30 นิ้ว จำนวน 1 เครื่อง พร้อมทั้งชุดลอกคลองธรรมชาติรอบสนามบิน
- จุดที่ 5 บริเวณสวนสมเด็จพระเจ้า 84 ขนาด 12 นิ้ว จำนวน 4 เครื่อง
- จุดที่ 6 บริเวณคลองนครน้อย (ถนนพัฒนาการคูขวาง) 12 นิ้ว จำนวน 3 เครื่อง และเครื่องผลักดันน้ำ จำนวน 4 เครื่อง
- จุดที่ 7 บริเวณคลองนครน้อย (ถนนเทพกระเกียรติ) เครื่องผลักดันน้ำ 8 เครื่อง
- จุดที่ 8 บริเวณคลองท่าชัก เครื่องผลักดันน้ำ จำนวน 6 เครื่อง
- จุดที่ 9 บริเวณคลองคูพายเครื่องผลักดันน้ำจำนวน 4 เครื่อง
