## สรุปสถานการณ์อุทกภัยปี 2565

ประจำวันเสาร์ที่ 10 ธันวาคม พ.ศ.2565 เวลา 08.00 น.

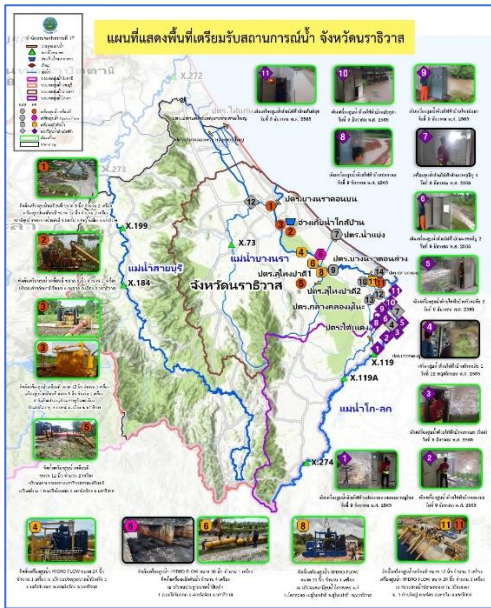
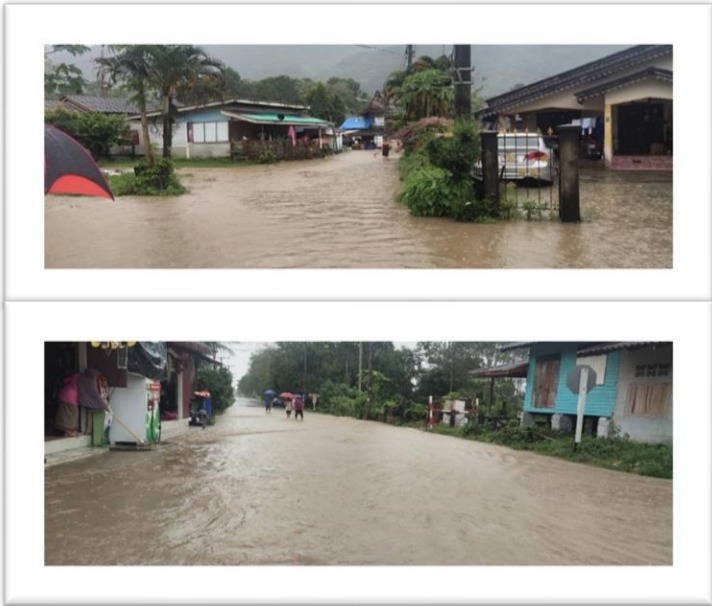
#### 4.จังหวัดนราธิวาส

สาเหตุ เนื่องจากฝนตกหนักมาก ในพื้นที่ ระดับน้ำในลำน้ำเพิ่มสูงขึ้นให้ติดตามสถานการณ์ เฝ้าระวัง น้ำป่าไหลหลาก น้ำท่วมฉับพลัน หากยังตกต่อเนื่องให้ระวังน้ำล้นตลิ่ง

สถานการณ์อุทกภัย มีพื้นที่น้ำท่วม 3 อำเภอ ได้แก่ อ.ระแงะ อ.เมืองนราธิวาส อ.บาเจาะ เนื่องจาก ปริมาณน้ำริมคลองตันหยงมัส เอ่อล้นตลิ่งเข้าท่วมพื้นที่ลุ่มต่ำ ผู้ได้รับผลกระทบ จำนวน 3,586 ครัวเรือน  
 แนวโน้มสถานการณ์ (เวลา 06.00 น.)

- สถานีวัดน้ำ X.73 บ้านตันหยงมัส อ.ระแงะ จ.นราธิวาส ระดับน้ำ 16.17 ม. สูงกว่าตลิ่ง + 1.27 ม. (ระดับตลิ่ง 14.90 ม.) แนวโน้มเพิ่มขึ้น

ดำเนินการติดตั้งเครื่องสูบน้ำจำนวน 22 เครื่อง เครื่องสูบน้ำ Hydro Flow จำนวน 6 เครื่อง เครื่องสูบน้ำเคลื่อนที่ จำนวน 12 เครื่อง เครื่องผลักดันน้ำ 4 เครื่อง เดินเครื่องสูบน้ำด้วยไฟฟ้า จำนวน 5 เครื่อง

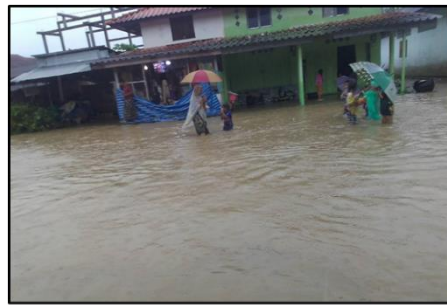
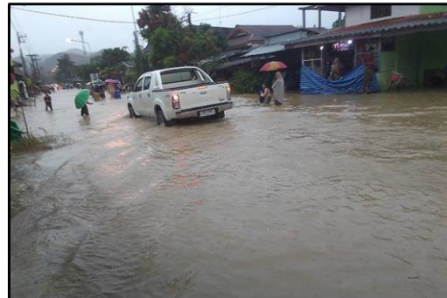
## 5.จังหวัดปัตตานี

สาเหตุ เนื่องจากฝนตกหนักมากในพื้นที่จังหวัดปัตตานี ทำให้ระดับน้ำในลำน้ำเพิ่มสูงขึ้นอย่างต่อเนื่อง

สถานการณ์อุทกภัย มีพื้นที่น้ำท่วม 2 อำเภอ ได้แก่ **อ.เมือง อ.มายอ**

**1.อ.เมือง** เกิดน้ำล้นตลิ่งของแม่น้ำปัตตานีบริเวณสถานีวัดน้ำ X.275 บ้านบริดอ

**2.อ.มายอ** เส้นทาง มายอ-ทุ่งยางแดง บริเวณ 3 แยก นัตตะบิง ม.4 ต.ลูโปะยิโร อ.มายอ จ.ปัตตานี  
ปิดการจราจร รถเล็กไม่สามารถผ่านได้

- สถานีวัดน้ำ X.275 บ้านบริดอ อ.เมือง จ.ปัตตานี ระดับน้ำ 2.19 ม. **สูงกว่าตลิ่ง + 0.19 ม.**

- ดำเนินการติดตั้งเครื่องสูบน้ำเคลื่อนที่ 2 แห่ง จำนวน 3 เครื่อง ได้หยุดเดินเครื่องแล้ว

- ดำเนินการเดินเครื่องสูบน้ำไฟฟ้า 1 แห่ง จำนวน 3 เครื่อง
