## สรุปสถานการณ์อุทกภัยปี 2565

ประจำวันอังคารที่ 27 ธันวาคม พ.ศ.2565 เวลา 08.00 น.

# 1. จังหวัดปัตตานี

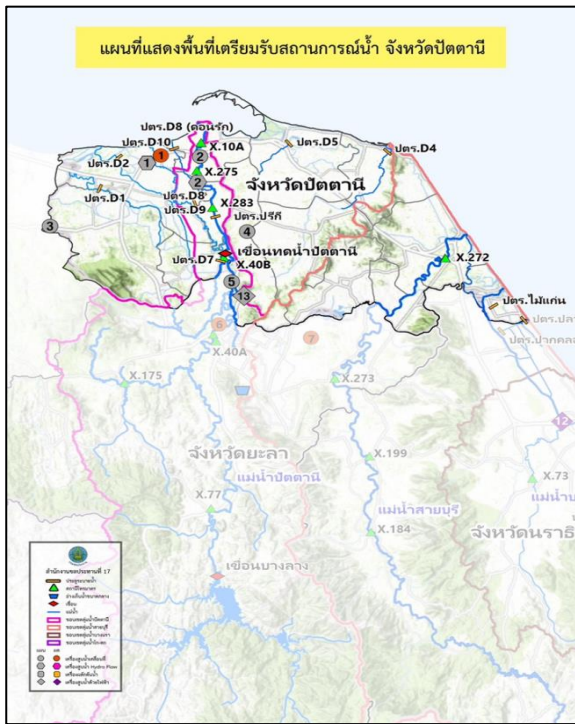
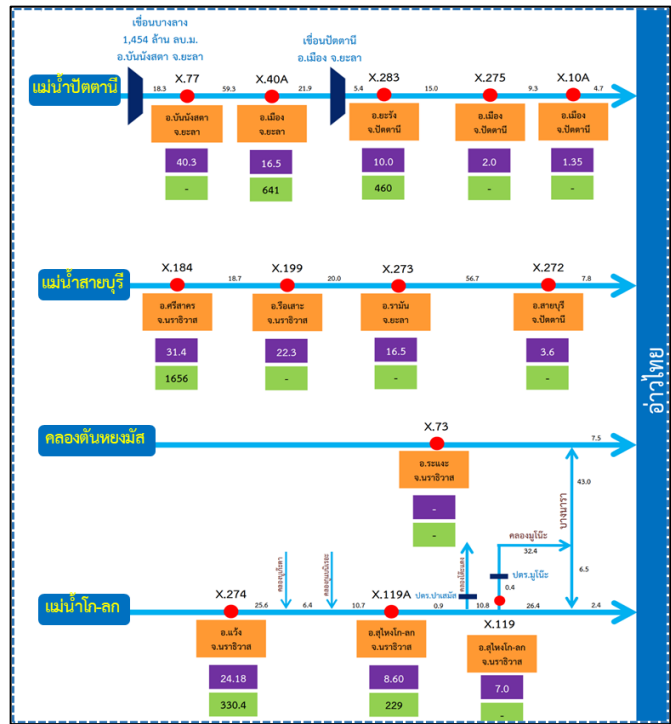
สาเหตุ เนื่องจากฝนตกหนักมากในพื้นที่จังหวัดปัตตานี ทำให้ระดับน้ำในลำน้ำเพิ่มสูงขึ้นอย่างต่อเนื่อง ปัจจุบันปริมาณฝนเริ่มลดลง ระดับน้ำแม่น้ำปัตตานีและแม่น้ำสายบุรียังคงเพิ่มขึ้น

สถานการณ์อุทกภัย มีพื้นที่น้ำท่วม 4 อำเภอ ได้แก่ อ.เมืองปัตตานี อ.มายอ อ.ทุ่งยางแดง และ อ.แม่ลาน พื้นที่ประสบภัยประมาณ 9,468 ครัวเรือน

- **แม่น้ำปัตตานี** สถานีวัดน้ำ X.275 บ้านบริดอ อ.เมือง จ.ปัตตานี ระดับน้ำ 1.92 ม. ต่ำกว่าตลิ่ง -0.08 ม. (ระดับตลิ่ง 2.00 ม.) **แนวโน้มลดลง**
- **แม่น้ำปัตตานี** สถานีวัดน้ำ X.10A สะพานเดชานุชิต อ.เมือง จ.ปัตตานี ระดับน้ำ 0.15 ม. ต่ำกว่าตลิ่ง -1.00 ม. (ระดับตลิ่ง 1.15 ม.) **แนวโน้มลดลง**
- **แม่น้ำสายบุรี** สถานีวัดน้ำ X.272 บ้านลาคอ อ.สายบุรี จ.ปัตตานี ระดับน้ำ 1.51 ม. ต่ำกว่าตลิ่ง -2.09 ม. (ระดับตลิ่ง 3.60 ม.) **แนวโน้มลดลง**

โครงการชลประทานปัตตานี สำนักงานชลประทานที่ 17 ติดตั้งเครื่องสูบน้ำ 4 เครื่อง บริเวณโรงพยาบาลหนองจิก 2 เครื่อง โรงพยาบาลโคกโพธิ์ 1 เครื่อง และบริเวณบ้านเขาตุ้ม อ.ยะรัง 1 เครื่อง พร้อมทั้งเดินเครื่องสูบน้ำไฟฟ้า 1 แห่ง จำนวน 3 เครื่อง และติดตามและบริหารจัดการน้ำของเขื่อนปัตตานีอย่างใกล้ชิด
