# สถานการณ์น้ำล้นตลิ่ง ลุ่มน้ำป่าสัก ปี 2567

ฝ่ายสารสนเทศและพยากรณ์น้ำ ส่วนอุทกวิทยา  
ศูนย์อุทกวิทยาชลประทานภาคเหนือตอนล่าง และ ศูนย์อุทกวิทยาชลประทานภาคกลาง  
สำนักบริหารจัดการน้ำและอุทกวิทยา กรมชลประทาน

## ลุ่มน้ำป่าสัก (รหัสลุ่มน้ำ 12)

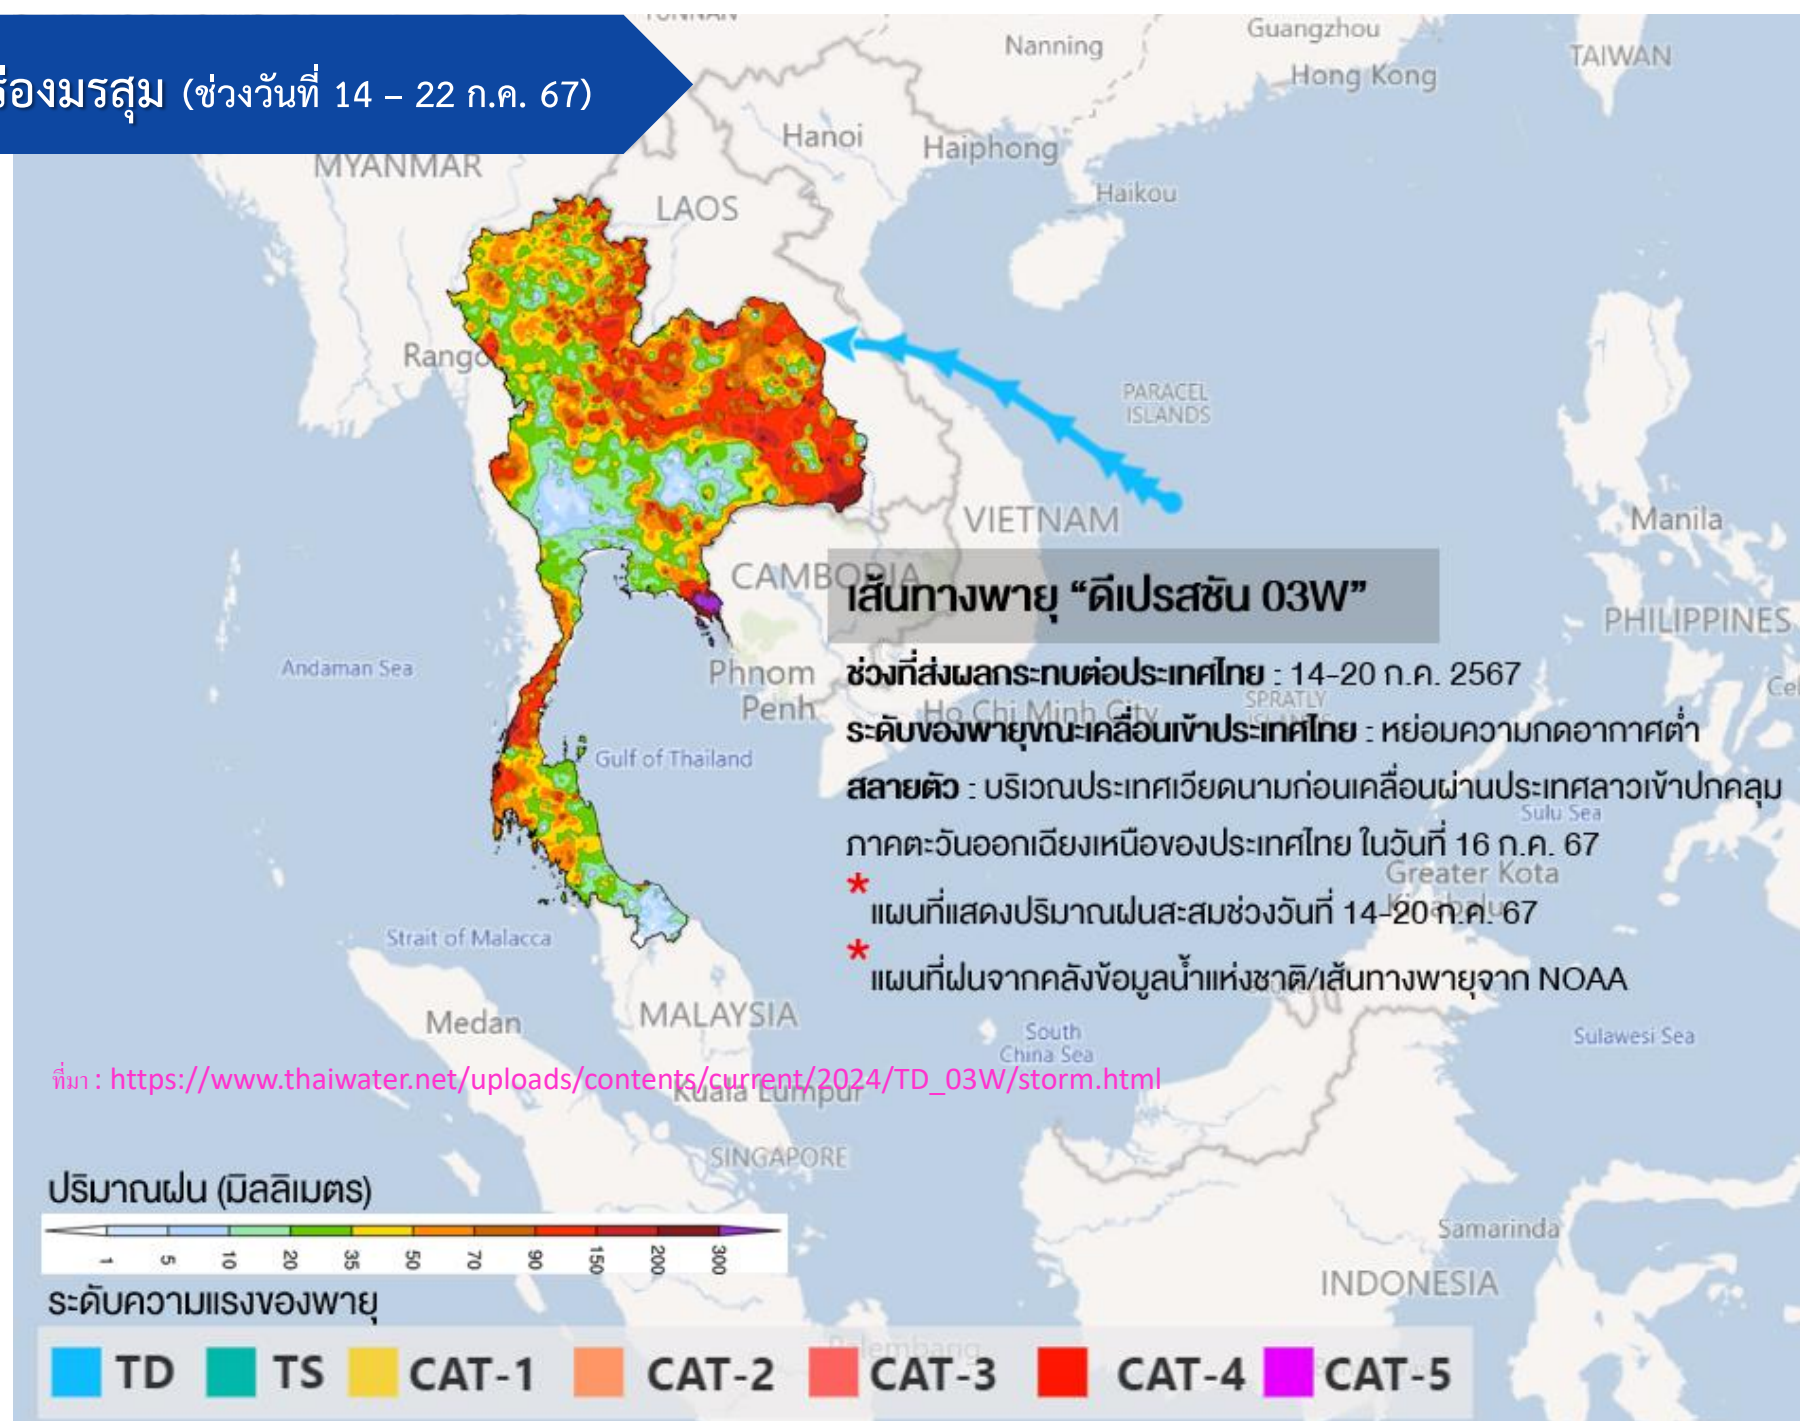
## ร่องมรสุม (ช่วงวันที่ 14 – 22 ก.ค. 67)

หย่อมความกดอากาศต่ำกำลังแรงที่สลายตัวจากพายุ 06W เข้าปกคลุมบริเวณภาคตะวันออกเฉียงเหนือตั้งแต่วันที่ 16 กรกฎาคม 2567 ประกอบกับมีร่องมรสุม พาดผ่านภาคเหนือและภาคตะวันออกเฉียงเหนืออย่างต่อเนื่องมาตั้งแต่วันที่ 14 กรกฎาคม 2567 จนถึงวันที่ 20 กรกฎาคม 2567 ซึ่งส่งผลทำให้เกิดฝนตกหนักในพื้นที่ภาคเหนือและภาคตะวันออกเฉียงเหนือ

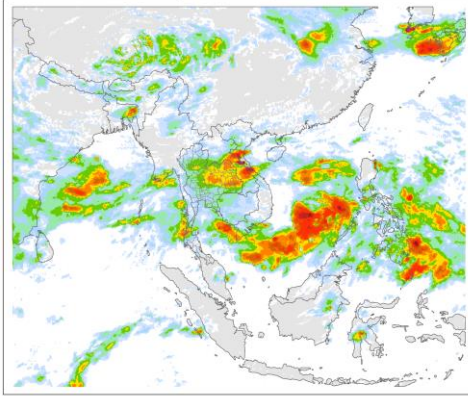
วันที่ 15 ก.ค. 67

GSMaP NRT (0.1 Deg.)  
15 Jul 2024 to 15 Jul 2024

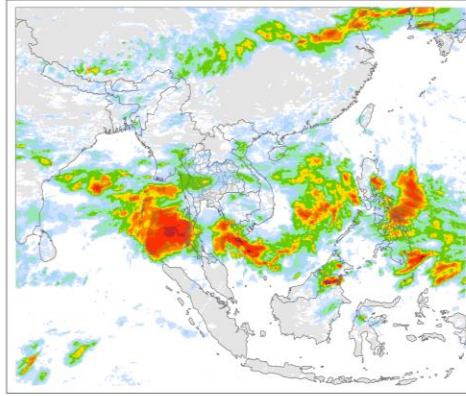
วันที่ 16 ก.ค. 67

GSMaP NRT (0.1 Deg.)  
16 Jul 2024 to 16 Jul 2024

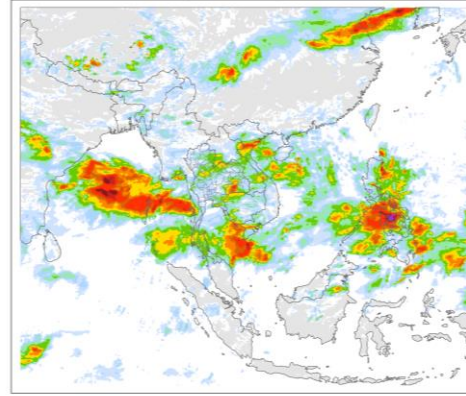
วันที่ 17 ก.ค. 67

GSMaP NRT (0.1 Deg.)  
17 Jul 2024 to 17 Jul 2024

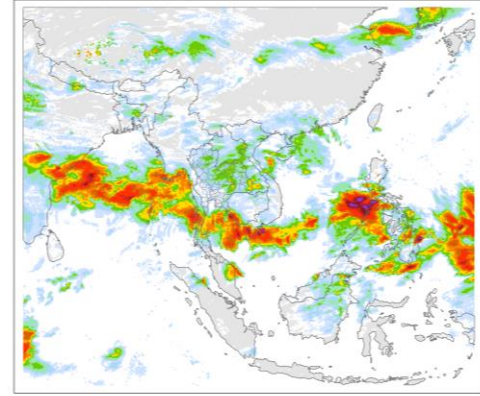
วันที่ 18 ก.ค. 67

GSMaP NRT (0.1 Deg.)  
18 Jul 2024 to 18 Jul 2024

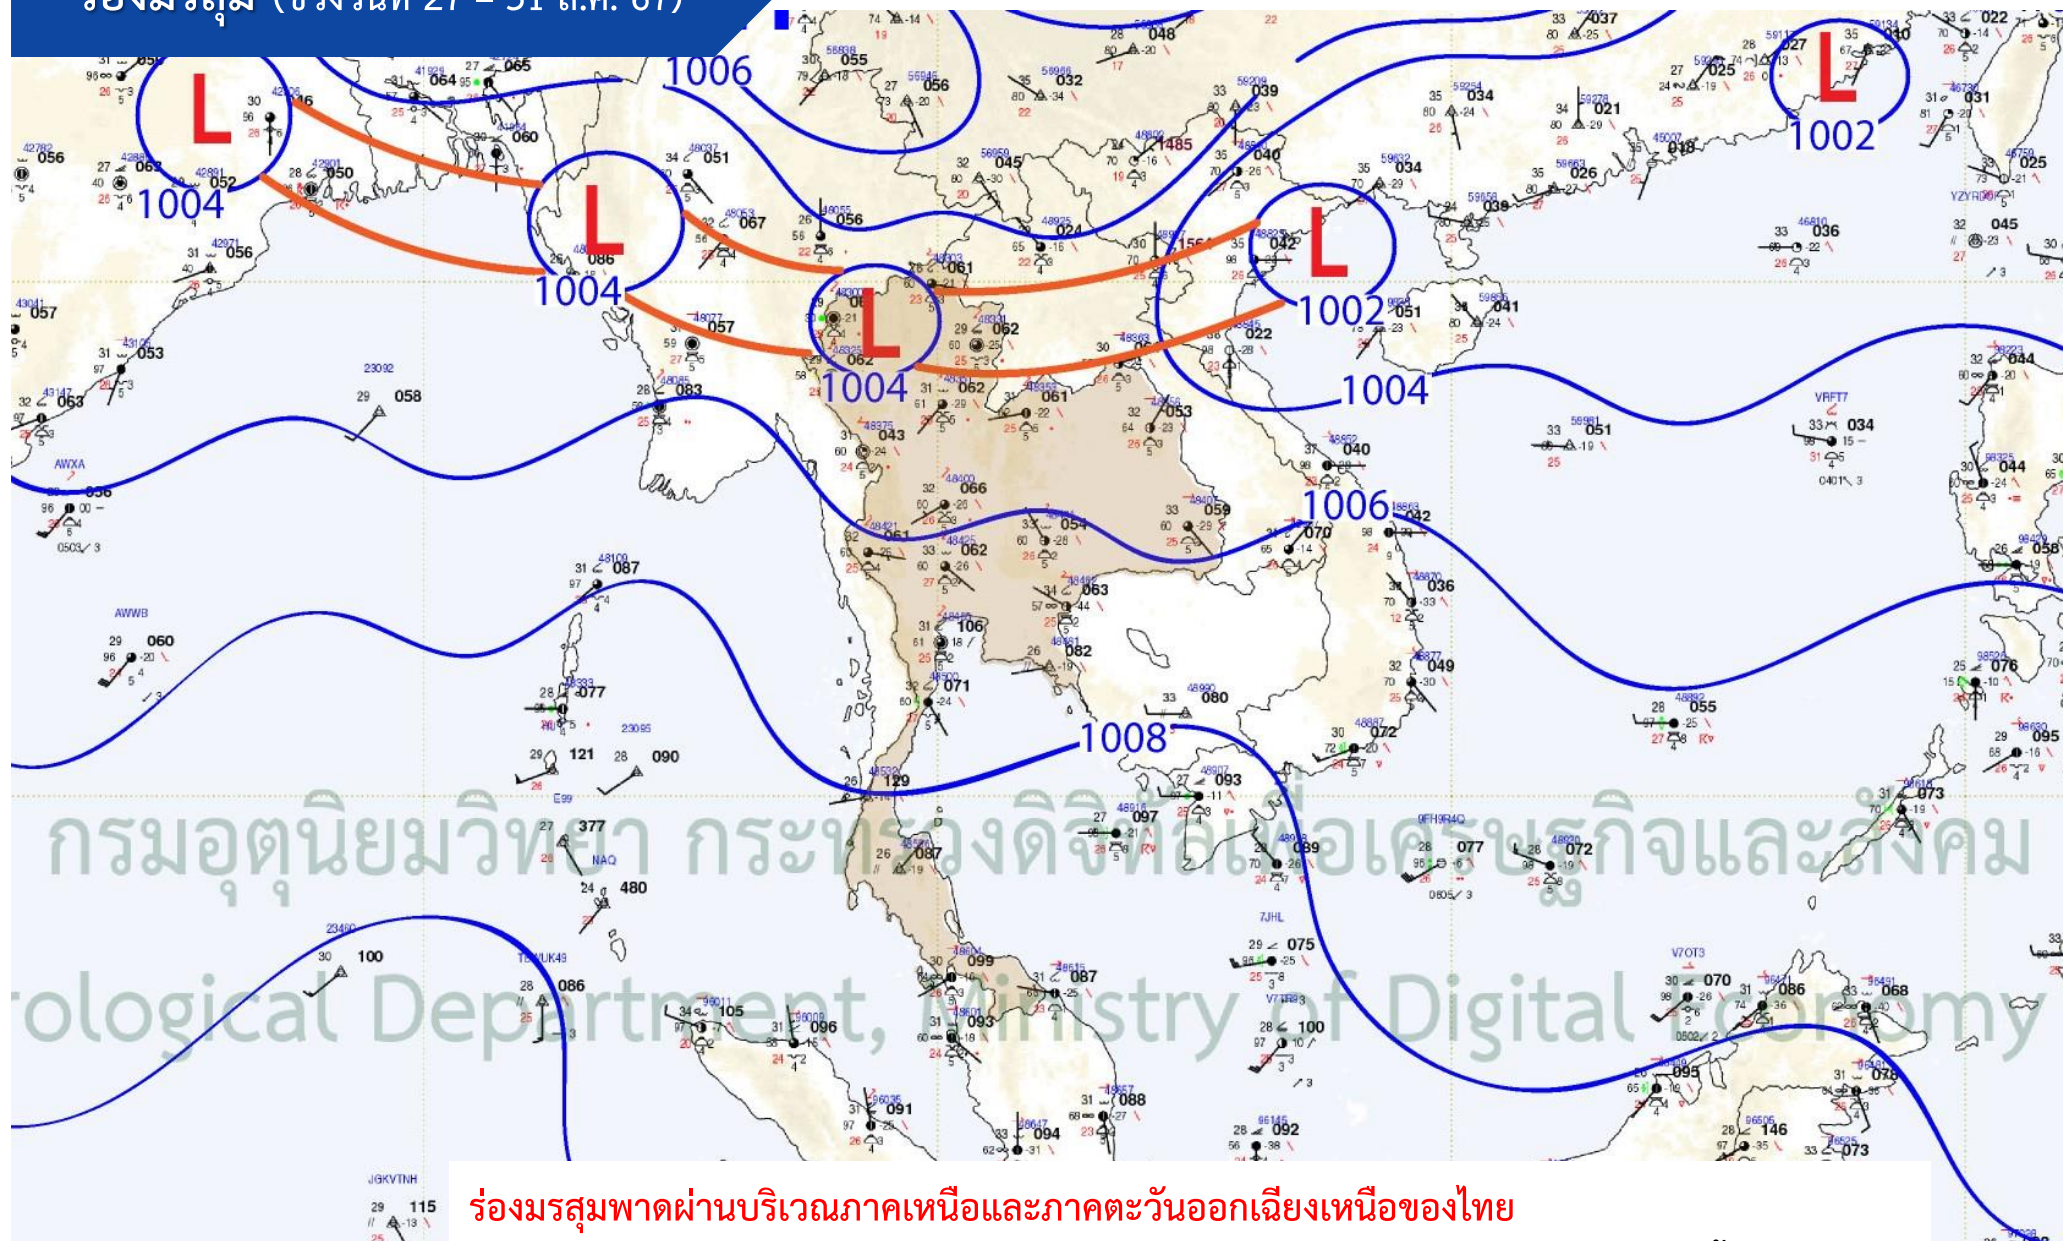
# ร่องมรสุม (ช่วงวันที่ 27 - 31 ส.ค. 67)

ร่องมรสุมพาดผ่านบริเวณภาคเหนือและภาคตะวันออกเฉียงเหนือของไทย

ในช่วงวันที่ 27-31 สิงหาคม 2567 ส่งผลให้ภาคใต้มีฝนตกหนักถึงหนักมากในหลายพื้นที่

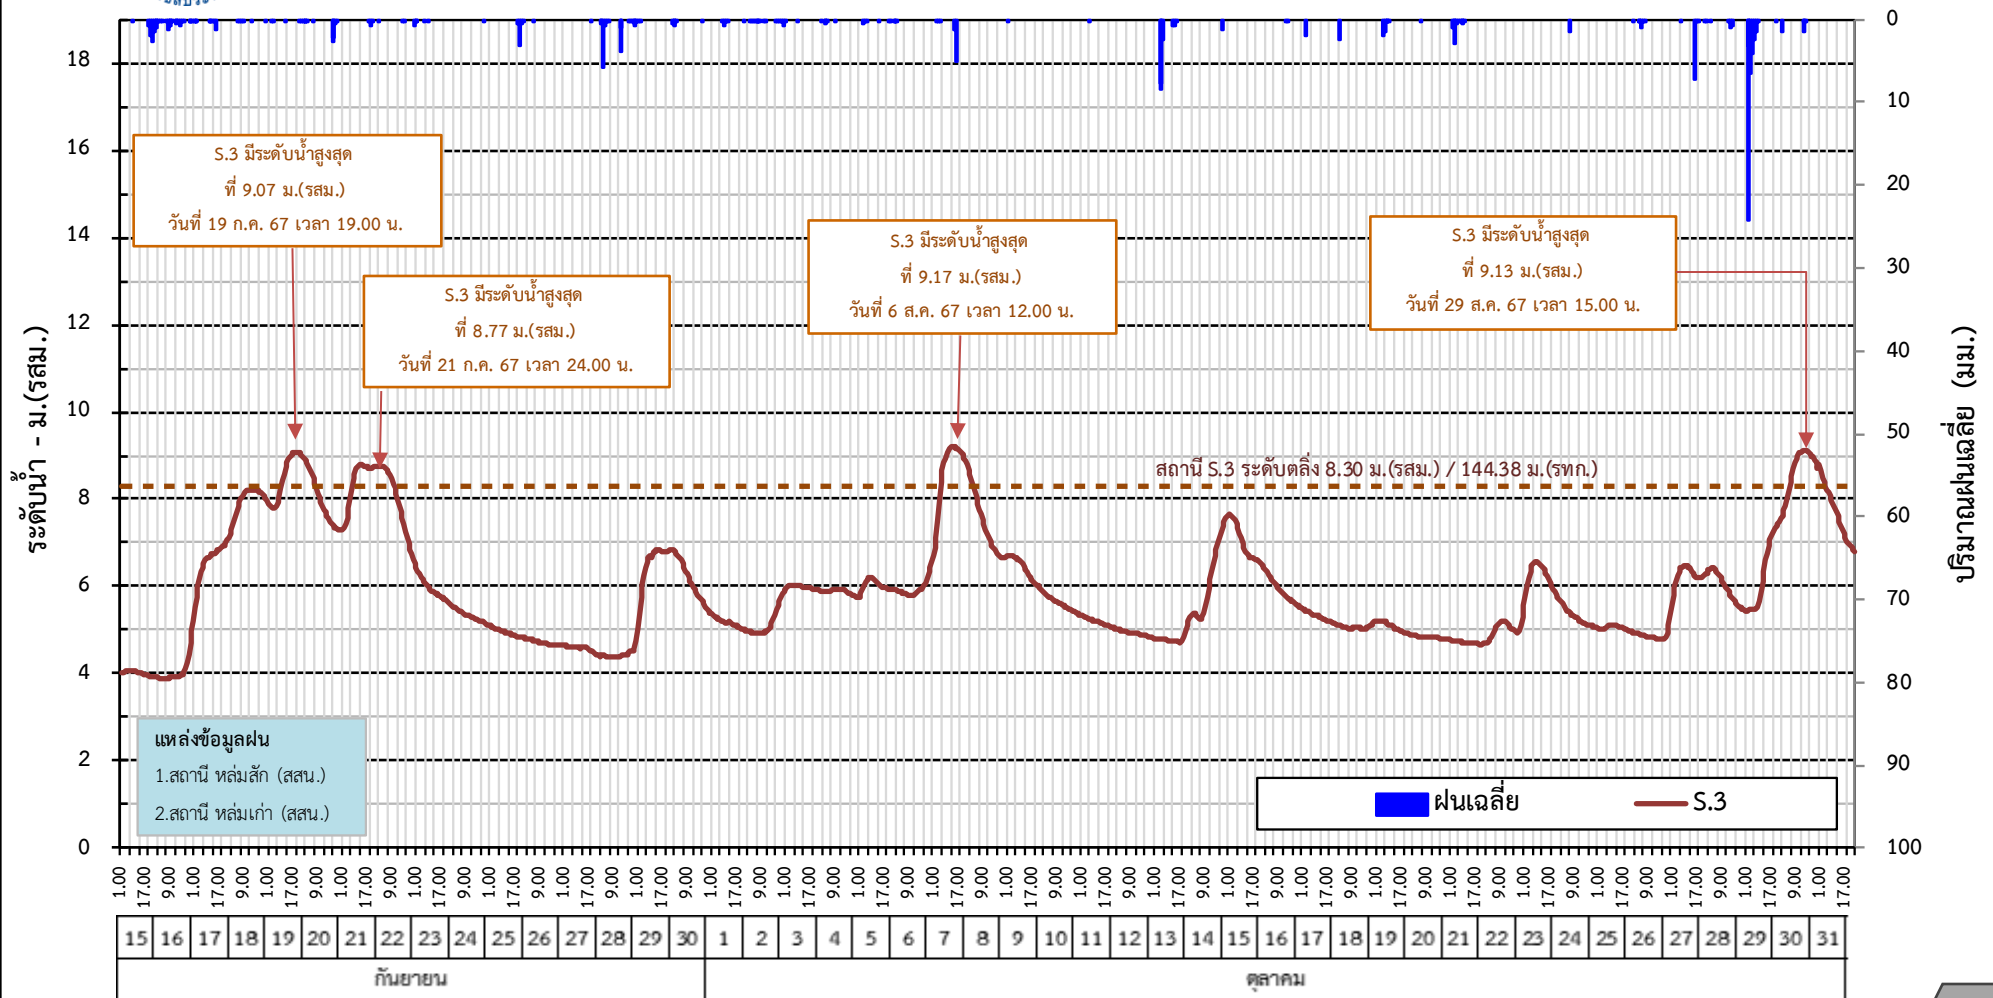
กราฟแสดงระดับน้ำรายชั่วโมง แม่น้ำป่าสัก วันที่ 15 ก.ค. - 31 ส.ค. 2567  
สถานี S.3 อ.หล่มสัก จ.เพชรบูรณ์

สถานี S.3 บ้านตาลเดี่ยว ต.ตาลเดี่ยว อ.หล่มสัก จ.เพชรบูรณ์

เกิดน้ำล้นตลิ่ง 3 ครั้ง ดังนี้

❗ **ครั้งที่ 1 วันที่ 19 - 22 ก.ค. 67**

ระดับน้ำสูงสุด 9.07 ม.(รสม.) ปริมาณน้ำ 122.7 ลบ.ม./วิ  
(19 ก.ค. 67 เวลา 19.00 น.) สูงกว่าตลิ่ง +0.77 ม.

❗ **ครั้งที่ 2 วันที่ 29 - 30 ส.ค. 67**

ระดับน้ำสูงสุด 9.13 ม.(รสม.) ปริมาณน้ำ 126.20 ลบ.ม./วิ  
(29 ส.ค. 66 เวลา 15.00 น.) สูงกว่าตลิ่ง +0.83 ม.

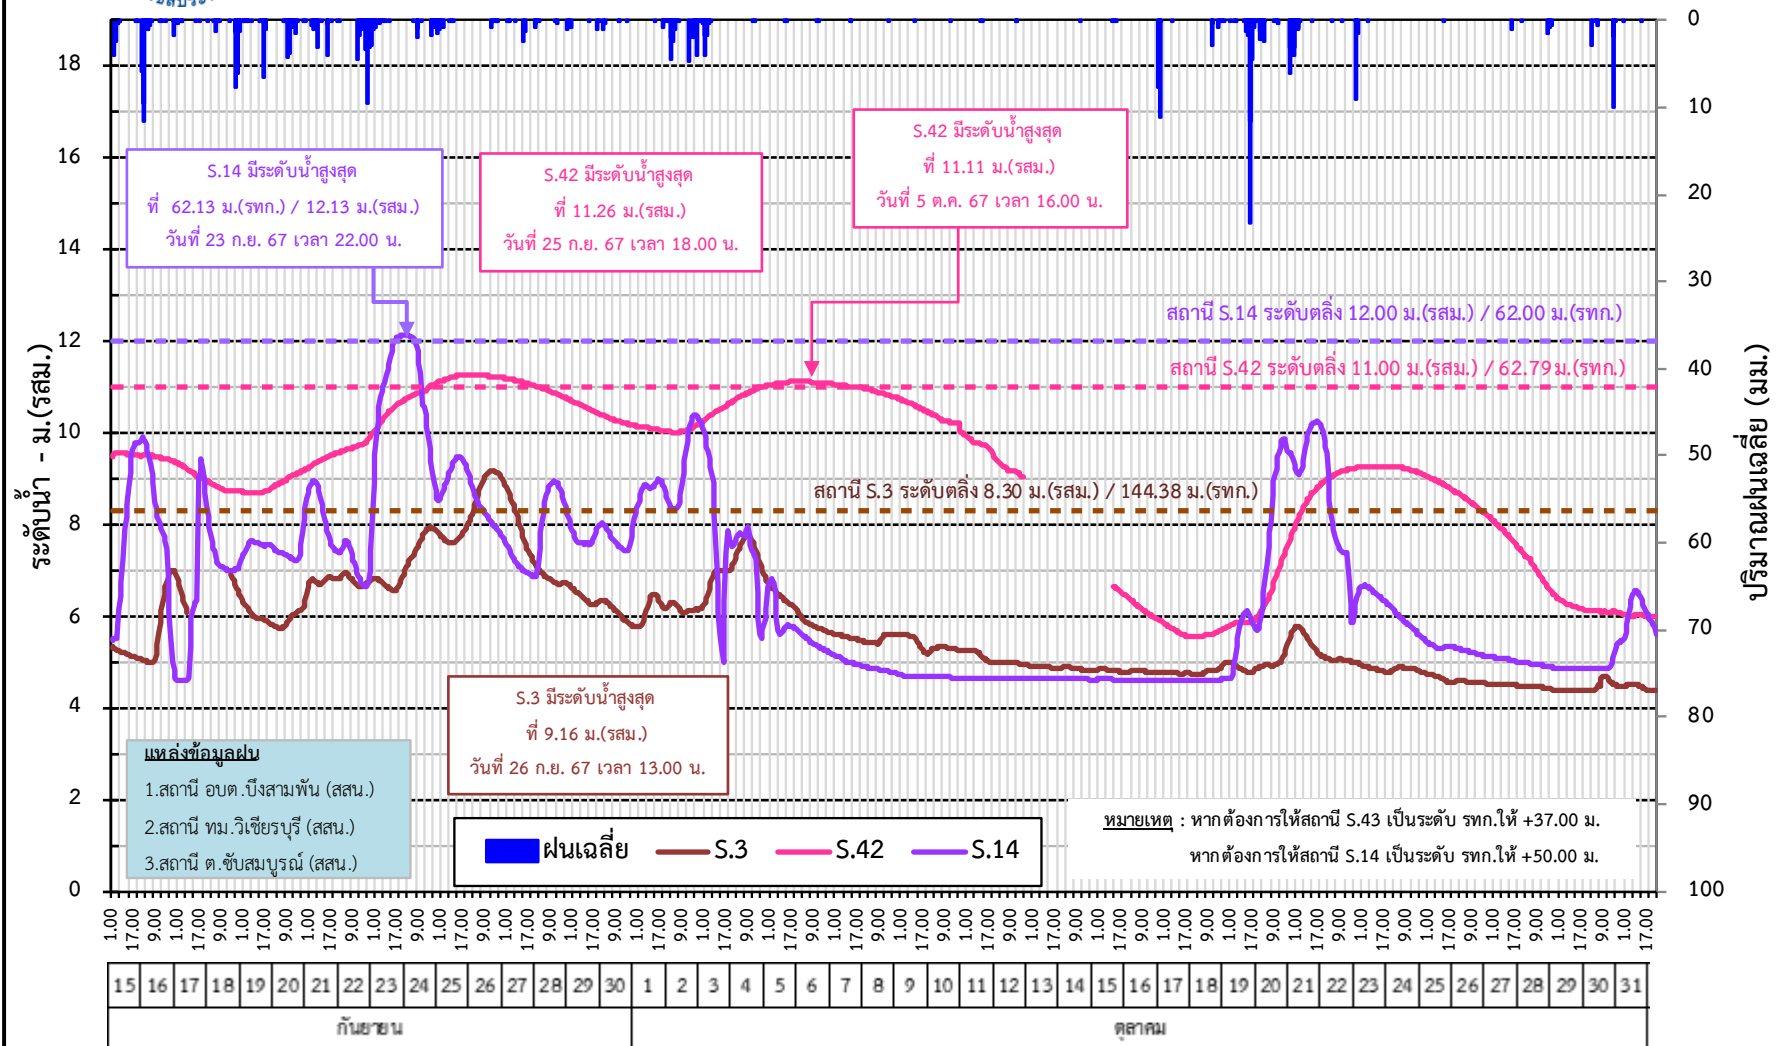
กราฟแสดงระดับน้ำรายชั่วโมง แม่น้ำป่าสัก วันที่ 15 ก.ย. - 30 ต.ค. 2567

สถานี S.3 อ.หล่มสัก S.42 อ.วิเชียรบุรี จ.เพชรบูรณ์ และ สถานี S.14 อ.ชัยบาดาล จ.ลพบุรี

สถานี S.14 บ้านท่ารวก อ.ชัยบาดาล จ.ลพบุรี วันที่ 23 ก.ย. 67

❗ **ระดับน้ำสูงสุด 62.19 ม.(รทก.) ปริมาณน้ำ 233.00 ลบ.ม./วิ  
(23 ก.ย. 67 เวลา 22.00 น.) สูงกว่าตลิ่ง +0.65 ม.**

สถานี S.42 บ้านบ่อรัง ต.บ่อรัง อ.วิเชียรบุรี จ.เพชรบูรณ์

❗ **ครั้งที่ 1 วันที่ 24 - 27 ก.ย. 67**

ระดับน้ำสูงสุด 11.26 ม.(รสม.) ปริมาณน้ำ 300.40 ลบ.ม./วิ  
(25 ก.ย. 67 เวลา 18.00 น.) สูงกว่าตลิ่ง +0.26 ม.

❗ **ครั้งที่ 2 วันที่ 5 - 7 ต.ค. 67**

ระดับน้ำสูงสุด 11.11 ม.(รสม.) ปริมาณน้ำ 290.70 ลบ.ม./วิ  
(5 ต.ค. 66 เวลา 16.00 น.) สูงกว่าตลิ่ง +0.11 ม.
