## สรุปสถานการณ์อุทกภัย

ประจำวันอาทิตย์ที่ 1 สิงหาคม พ.ศ. 2564 เวลา 18.00 น.

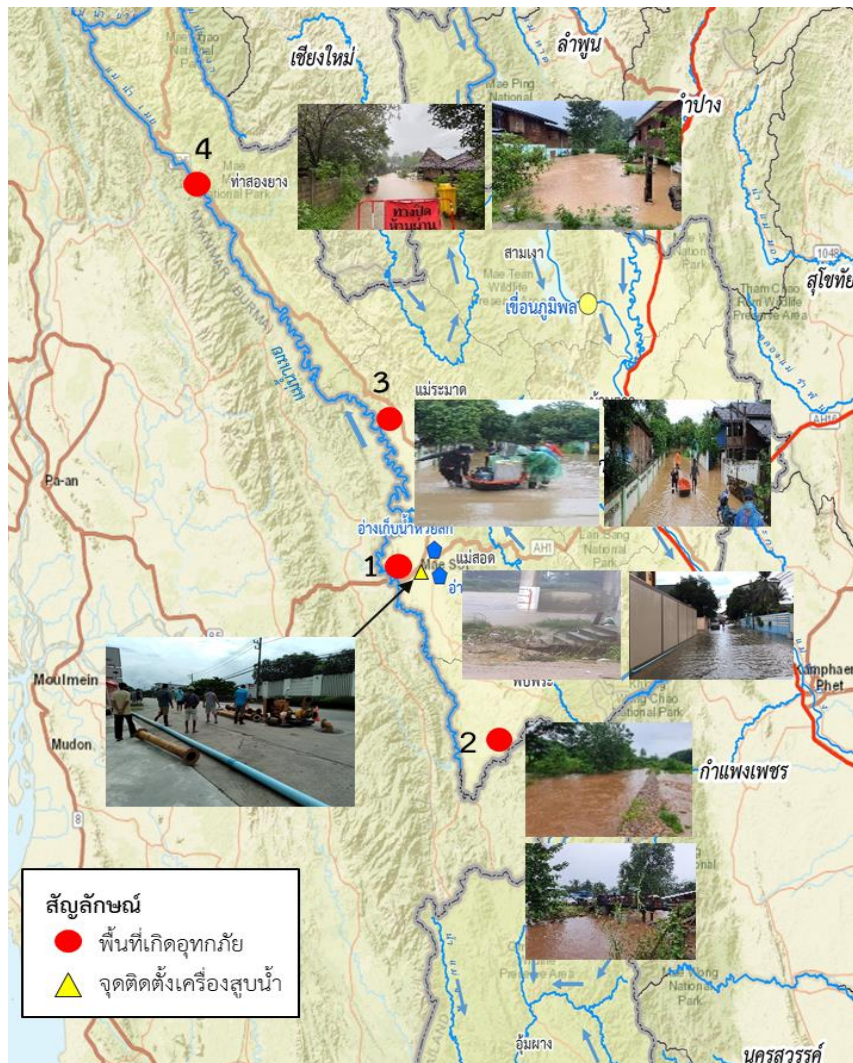
#### 1. จังหวัดตาก

สถานการณ์ปัจจุบัน เกิดน้ำล้นตลิ่งของแม่น้ำเมย รวม 4 อำเภอ ได้แก่

1. เขตเทศบาลนครแม่สอดและเขตเทศบาลตำบลท่าสายลวด อำเภอแม่สอด ระดับน้ำสูง 0.2-0.3 เมตร
2. บ้านมอเกอรี่ไทย หมู่ที่1 ตำบลวาลย์ อำเภอพบพระ ระดับน้ำสูง 0.3-0.5 เมตร
3. หมู่ที่4 บ้านวังผา ตำบลแม่จะเรอ อำเภอแม่ระมาด ระดับน้ำสูง 0.1-0.2 เมตร
4. บ้านแม่สลิทหลวง หมู่ที่2 ตำบลแม่สอง อำเภอท่าสองยาง ระดับน้ำสูง 0.3-0.5 เมตร

แนวโน้มและการคาดการณ์ ปัจจุบันสถานการณ์น้ำในแม่น้ำมีแนวโน้มลดลงอย่างต่อเนื่องแต่ยังมีน้ำท่วมขังบางแห่งในพื้นที่เขตชุมชน

การให้ความช่วยเหลือและการบริหารจัดการน้ำในพื้นที่ โครงการชลประทานตาก และส่วนเครื่องจักรกล สำนักงานชลประทานที่ 4 ติดตั้งเครื่องสูบน้ำ จำนวน 1 เครื่อง บริเวณถนนอินทรี ชุมชนประชารักษ์ ตำบลแม่สอด อำเภอแม่สอด จังหวัดตาก เพื่อทำการสูบน้ำระบายออกจากพื้นที่ลุ่มต่ำลงลำห้วยต่างๆ และได้ประสานหน่วยงานราชการ, องค์กรปกครองส่วนท้องถิ่น รวมทั้งชุมชนในพื้นที่ ติดตามสถานการณ์ตลอด 24 ชั่วโมง จนกว่าสถานการณ์จะเข้าสู่ภาวะปกติ

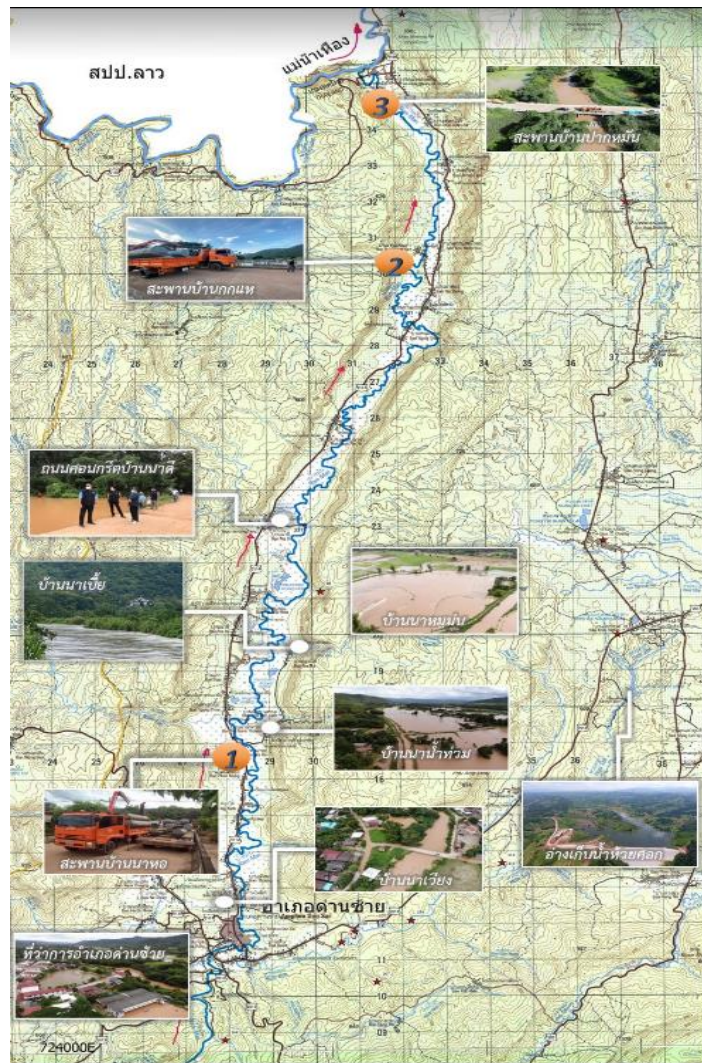
## 2. จังหวัดเลย

สาเหตุ อิทธิพลของร่องมรสุมพาดผ่านประเทศเมียนมา ลาว และประเทศเวียดนามตอนบน ส่งผลให้เกิดฝนตกหนักถึงหนักมากในพื้นที่ อ.ด่านซ้าย จ.เลย ทำให้เกิดน้ำป่าไหลหลากในลำน้ำหมันและลำน้ำห้วยศอก ซึ่งได้ไหลมารวมกันที่บริเวณ อ.ด่านซ้าย ทำให้ได้รับผลกระทบน้ำท่วมหลายจุด

สถานการณ์ปัจจุบัน มีพื้นที่น้ำท่วมบริเวณ อ.ด่านซ้าย จ.เลย จำนวน 4 จุด ได้แก่ ในตัวเมืองด่านซ้าย บ้านนาเวียง บ้านนาหอ และบ้านนาหมูน

แนวโน้มและการคาดการณ์ ปัจจุบันปริมาณน้ำในลำน้ำหมัน ยังมีแนวโน้มอยู่ในระดับวิกฤต (ลำน้ำหมัน เป็นลำน้ำสายหลักที่ไหลผ่าน อ.ด่านซ้าย จ.เลย ลำห้วยมีสภาพลาดชัน เวลาเกิดน้ำท่วมจะไม่นาน สุดท้ายไหลลงสู่แม่น้ำเหือง ซึ่งเป็นแม่น้ำกั้นพรมแดนไทย-ลาว)

การให้ความช่วยเหลือและการบริหารจัดการน้ำในพื้นที่ โครงการชลประทานเลย ร่วมกับส่วนเครื่องจักรกล สำนักงานชลประทานที่ 5 และศูนย์ปฏิบัติการเครื่องจักรกลที่ 3 จังหวัดขอนแก่น ติดตั้งเครื่องผลักดันน้ำจำนวน 10 เครื่อง ในลำน้ำหมัน และติดตั้งเครื่องสูบน้ำ จำนวน 8 เครื่อง เพื่อสูบน้ำบริเวณพื้นที่ท่วมขังลงสู่ลำน้ำหมัน และได้ประสานไปยังผู้นำชุมชน องค์กรปกครองส่วนท้องถิ่น กรมป้องกันและบรรเทาสาธารณภัย เพื่อเข้าให้การช่วยเหลือ

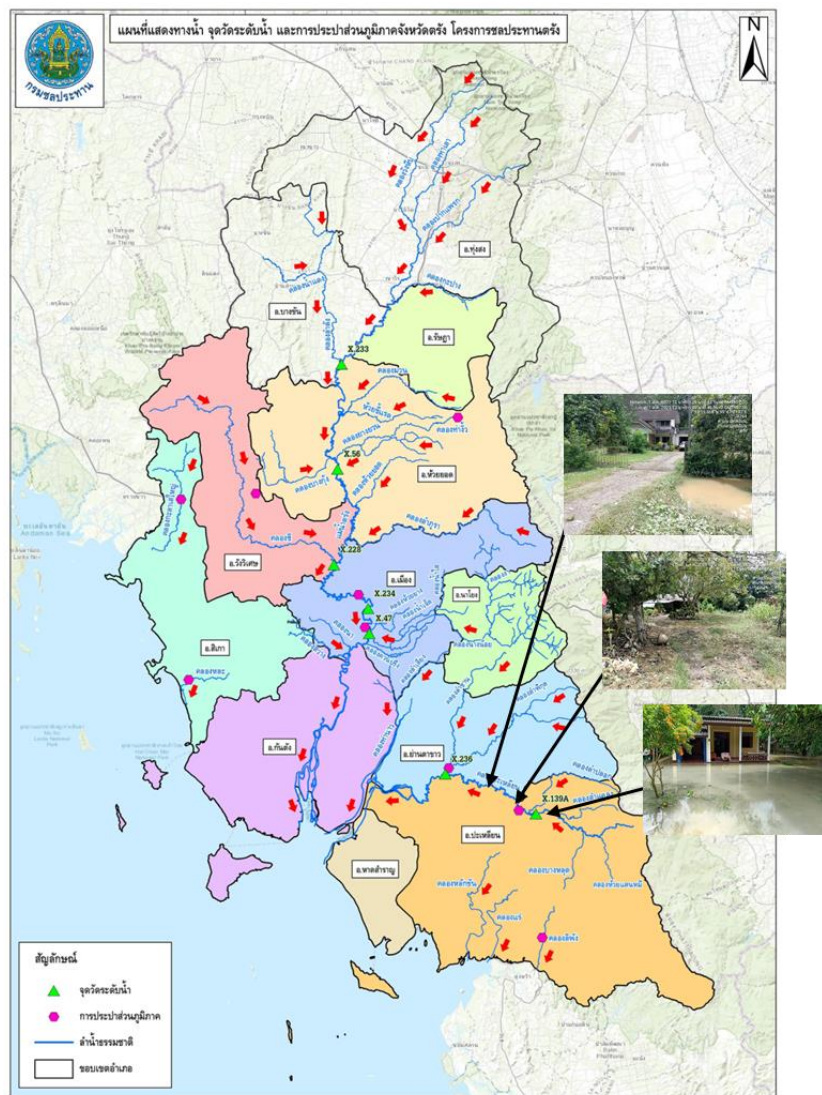
### 3. จังหวัดตรัง

สาเหตุ เนื่องด้วยเกิดฝนตกหนักถึงหนักมาก ในเขตพื้นที่จังหวัดตรัง ทำให้เกิดน้ำป่าไหลหลากเข้าท่วม พื้นที่ ต.ปะเหลียน อ.ปะเหลียน บริเวณพื้นที่ลุ่มต่ำริมคลอง ประชาชนได้รับผลกระทบจำนวน 3 หมู่บ้าน

- จุดที่ 1 หมู่ที่ 8 เกิดน้ำป่าไหลหลากเข้าท่วมพื้นที่ ต.ปะเหลียน อ.ปะเหลียน บริเวณพื้นที่ลุ่มต่ำริมคลอง ระดับน้ำสูงประมาณ 0.20 ม. ประมาณ 120 หลังคาเรือน
- จุดที่ 2 หมู่ที่ 9 เกิดน้ำป่าไหลหลากเข้าท่วมพื้นที่ ต.ปะเหลียน อ.ปะเหลียน บริเวณพื้นที่ลุ่มต่ำริมคลอง ระดับน้ำสูง ประมาณ 0.20 ม. ประมาณ 30 หลังคาเรือน
- จุดที่ 3 หมู่ที่ 1 เกิดน้ำป่าไหลหลากเข้าท่วมพื้นที่ ต.ปะเหลียน อ.ปะเหลียน บริเวณพื้นที่ลุ่มต่ำริมคลอง ระดับน้ำสูง ประมาณ 0.30 ม. จำนวน 30 หลังคาเรือน

แนวโน้มและการคาดการณ์ ปัจจุบันปัจจุบันมีฝนตกเล็กน้อย ระดับน้ำลดลง คาดว่าจะเข้าสู่ภาวะปกติ ภายในวันนี้หากไม่มีฝนตกหนักลงมาเพิ่มเติม

การให้ความช่วยเหลือและการบริหารจัดการน้ำในพื้นที่ ยังไม่มีการให้ความช่วยเหลือ ทั้งนี้จะติดตาม สถานการณ์น้ำอย่างใกล้ชิดและรายงานสถานการณ์ให้หน่วยงานที่เกี่ยวข้องทราบ
