จุลสาร

สำนักบริหารจัดการน้ำและอุทกวิทยา

ปีที่ 5 ฉบับที่ 67 ประจำเดือน ธันวาคม 2561
สำนักบริหารจัดการน้ำและอุทกวิทยา กรมชลประทาน

สถานการณ์น้ำท่วมจังหวัดชุมพร ระหว่างวันที่ 7 - 13 พฤศจิกายน 2561

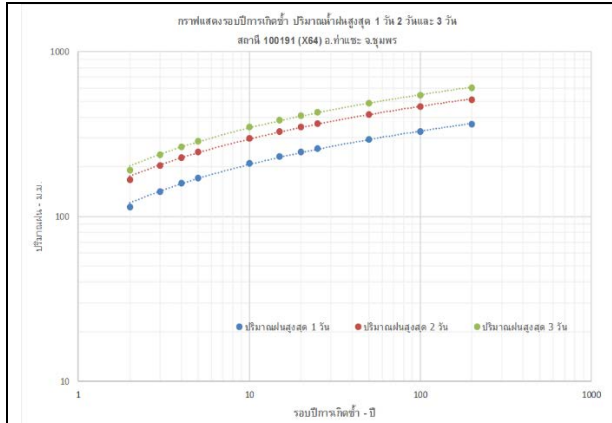
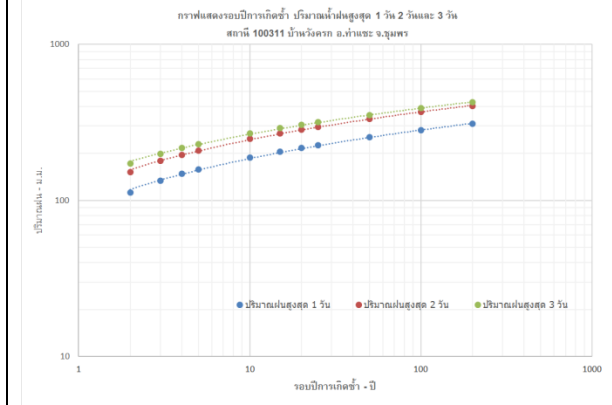
รูปที่ 8 กราฟและตารางแสดงปริมาณน้ำฝนรอบการเกิดซ้ำต่างๆ ของสถานีวัดปริมาณฝนในพื้นที่ลุ่มน้ำชุมพรและท่าตะเภา

จากข้อมูลปริมาณน้ำฝนสูงสุด และปริมาณฝนสะสม 1-3 วัน ทารอบการเกิดซ้ำของฝนได้ ดังรูปที่ 8 พบว่า ที่สถานีอนามัยธรรมเจริญ ฝนสูงสุดเกิดในรอบ 17 ปี สถานีบ้านช่องหมู ฝนสูงสุดเกิดในรอบ 8 ปี สถานีบ้านท่าไม้ลาย สถานีอนามัยสุย สถานีบ้านท่าแซะ (X.64) และสถานีบ้านวังครก (X.158) ฝนสูงสุดเกิดในรอบ 5 ปี 4 ปี 3 ปี และ 2 ปี ตามลำดับ

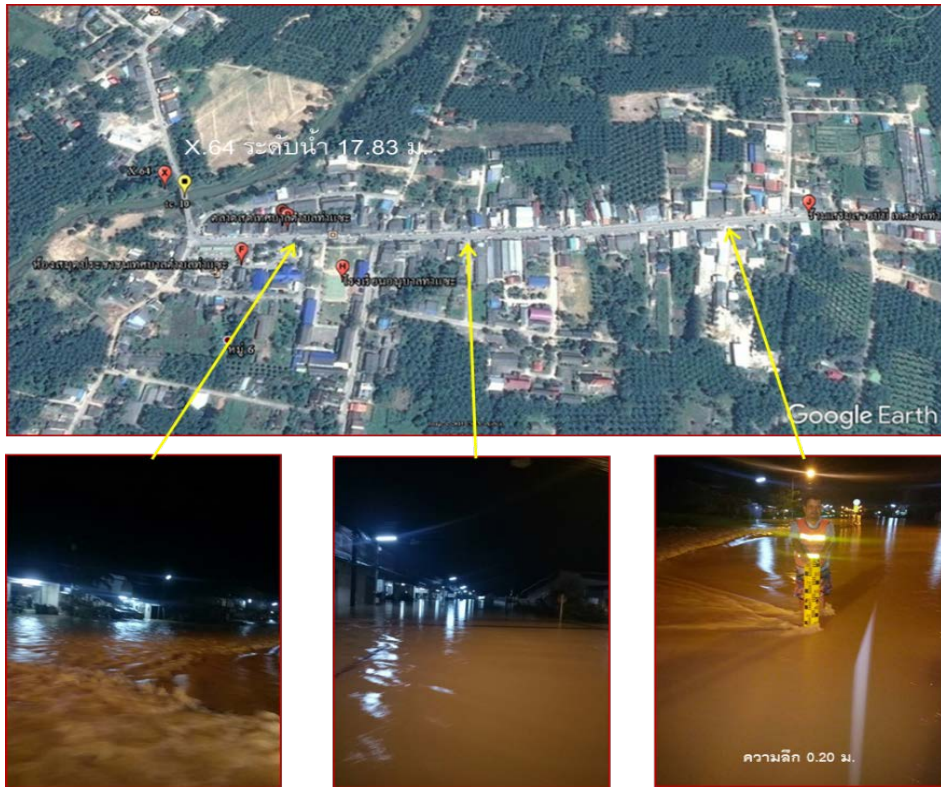
รูปที่ 13 แผนที่แสดงจุดน้ำท่วมในเขตเทศบาล ต.ท่าชะเชะ เมื่อวันที่10 พฤศจิกายน 2561 (เวลา01.00 น.)

การสำรวจภาคสนามเพื่อตรวจวัดปริมาณน้ำในช่วงที่ระดับน้ำสูงสุด หรืออยู่ในช่วงใกล้เคียงกับระดับน้ำสูงสุดให้ได้มากที่สุด ของทั้งสถานีอุทกวิทยาและระบบการจัดการน้ำในโครงการบรรเทาอุทกภัยชุมพร แสดงจุดตรวจวัดและปริมาณน้ำที่ตรวจวัดได้ในรูปที่ 12 และการจัดทำแผนที่น้ำท่วมได้ออกสำรวจพื้นที่น้ำไหลหลากและน้ำท่วมล้นตลิ่งเข้าท่วมพื้นที่ลุ่มต่ำและพื้นที่ชุมชนบางส่วนของหมู่บ้านที่ติดกับคลองท่าแซะ คลองรับร่อและคลองท่าตะเภาในพื้นที่อำเภอท่าแซะ (รูปที่ 13) และอำเภอเมืองชุมพร (รูปที่ 14) ที่มีผลกระทบต่อพื้นที่

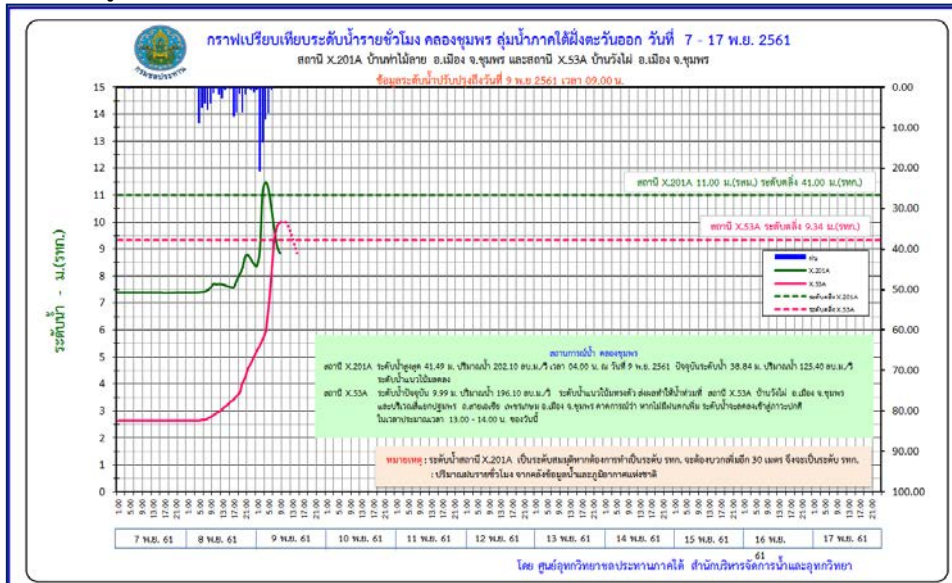
รูปที่ 15 กราฟรายงานสถานการณ์น้ำของกลุ่มน้ำคลองชุมพรช่วง วันที่ 7-17 พฤศจิกายน 2561

เพื่อป้องกันและบรรเทาความสูญเสียจากอุทกภัย การเฝ้าระวังและติดตามสถานการณ์น้ำอย่างต่อเนื่องในช่วงระยะเวลาที่เหมาะสมจึงมีความสำคัญมากที่จะช่วยให้แจ้งข่าวสารที่ถูกต้องแก่ประชาชนอย่างรวดเร็วทันเหตุการณ์ เพื่อที่จะเตรียมตัวรับมือกับสถานการณ์และป้องกันความเสียหายได้ทันที การติดตามรายงานสภาพน้ำในลุ่มน้ำคลองชุมพรและ คลองท่าตะเภา จ.ชุมพร ศูนย์อุทกวิทยาชลประทานภาคใต้ ได้ติดตามและทำการคาดการณ์ ดังกราฟรายงานสถานการณ์น้ำของกลุ่มน้ำคลองชุมพรช่วงวันที่ 7-17 พฤศจิกายน 2561 (รูปที่ 15) และกราฟรายงานสถานการณ์น้ำของกลุ่มน้ำคลองท่าตะเภาช่วงวันที่ 7-16 พฤศจิกายน 2561 (รูปที่ 16)

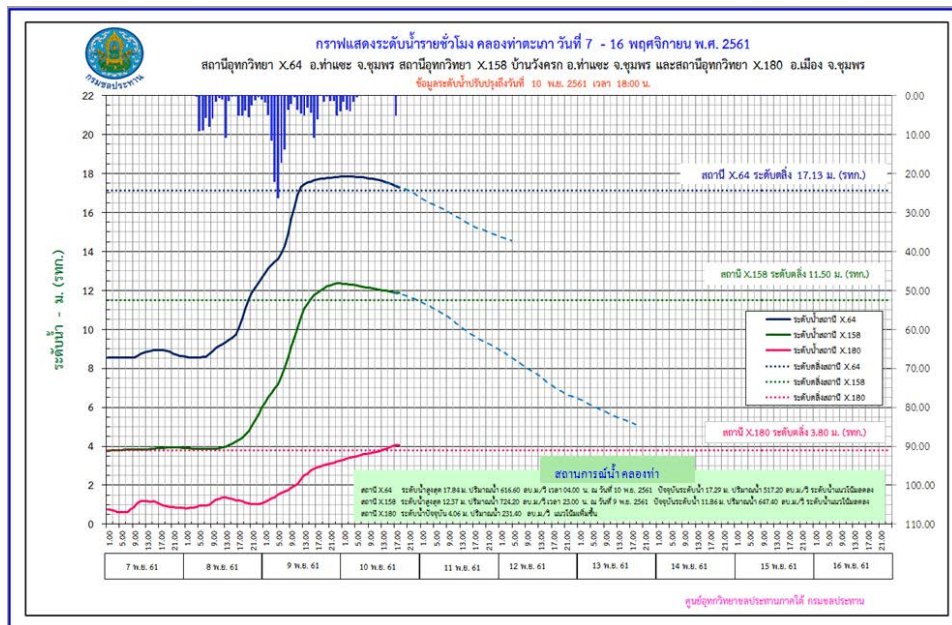
รูปที่ 16 กราฟรายงานสถานการณ์น้ำของกลุ่มน้ำคลองท่าตะเภาช่วง วันที่ 7-16 พฤศจิกายน 2561
